INSPECTIERAPPORT ELEKTROTECHNISCHE INSTALLATIE

SCIOS Scope 8 Inspectie volgens NEN 3140+A3:2019, TD 12 V7.2: 2021-01

Opdrachtgever	Breda University of Applied Sciences Mgr. Hopmansstraat 2 4817 JS Breda
Contactpersoon	Dhr. Van der Poel
Objectgegevens	Horizon zuid/noord Mgr. Hopmansstraat 2 4817 JS Breda
Datum Inspectie	16-10-2023

Opdrachtnummer 2316101 **Aantal m2** >1500

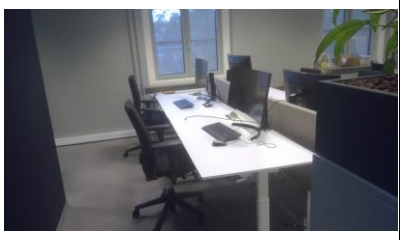
1 Locatie afd 2,024 naast 2.204b

Manco: We hebben geen randaarde gemeten op de wandcontactdoos.

Classificatie: **A** : Defect in beschermingsmaatregel

Code: 2 Serieus

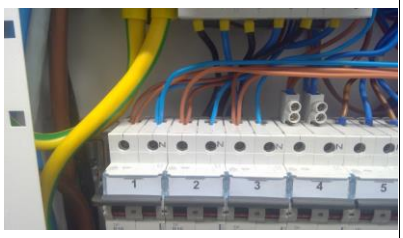
4 Locatie LKB 0-1

Manco: Er zijn twee draden onder aansluitklemmen gemonteerd.

Classificatie: **B** : Brand door elektrisch materieel

Code: 3 Gering
