INSPECTIERAPPORT ELEKTROTECHNISCHE INSTALLATIE

SCIOS Scope 8 Inspectie volgens NEN 3140+A3:2019, TD 12 V7.2: 2021-01

Opdrachtgever	Breda University of Applied Sciences Mgr. Hopmansstraat 2 4817 JS Breda
Contactpersoon	Dhr. Van der Poel
Objectgegevens	Frontier Mgr. Hopmansstraat 1 4817 JS Breda
Datum Inspectie	17-10-2023

Opdrachtnummer 2316102 **Aantal m2** >1500

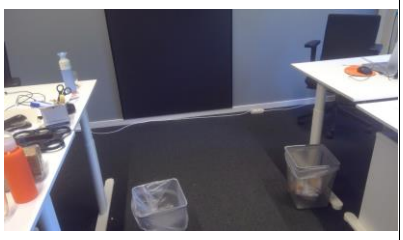
1 Locatie 0,019

Manco: Door een gebrek aan vaste aansluitpunten wordt er veelvuldig gebruik gemaakt door doorgekoppelde stekkerblokken/verlengsnoeren, hierdoor ontstaat een brandgevaarlijke en onoverzichtelijke situatie.

Classificatie **B** : Brand door elektrisch materieel

Code 3 Gering

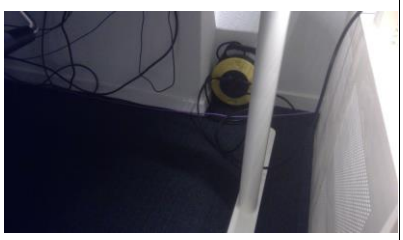
3 Locatie 0,035

Manco: Een haspel is bedoeld voor tijdelijk gebruik en dient om oververhitting te voorkomen volledig te worden afgerold.

Classificatie **B** : Brand door elektrisch materieel

Code 3 Gering

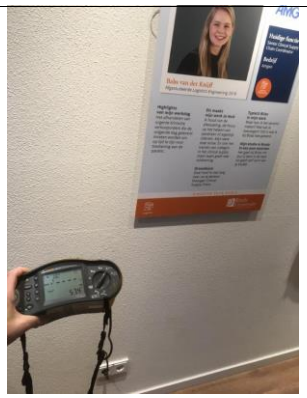
7 Locatie 2 de verdieping gang midden links

Manco We hebben geen randaarde gemeten op de wandcontactdoos.

Classificatie **A** : Defect in beschermingsmaatregel

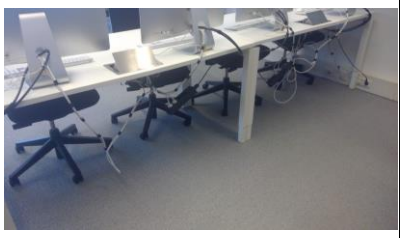
10 Locatie 4.005 Algemeen

Manco: Door een gebrek aan vaste aansluitpunten wordt er veelvuldig (= overal) gebruik gemaakt van doorgekoppelde stekkerblokken/verlengsnoeren, hierdoor ontstaat een brandgevaarlijke en onoverzichtelijke situatie.

Classificatie **B** : Brand door elektrisch materieel

Code 3 Gering

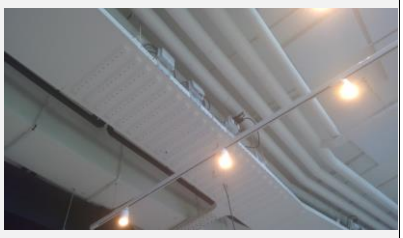
13 Locatie kantine

Manco: Er bevindt zich een open lasdoos.

Classificatie **E** : Elektrisch materieel niet geschikt voor invloeden van buitenaf en/of

Code 3 Gering

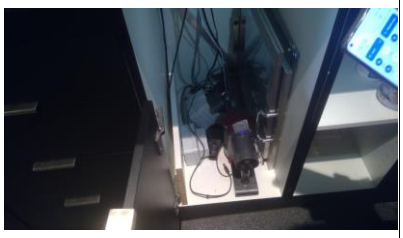
14 Locatie keuken

Manco: Er bevindt zich een losse wandcontactdoos.

Classificatie **E** : Elektrisch materieel niet geschikt voor invloeden van buitenaf en/of

Code 3 Gering

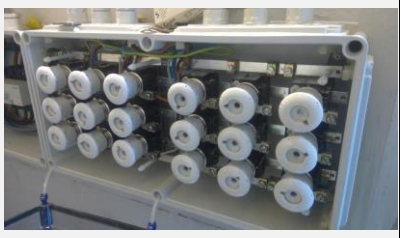
15 Locatie L19A (OVK Airco's)

Manco: Er ontbreekt een interne beschermkap bij de verdeelinrichting.

Classificatie **E** : Elektrisch materieel niet geschikt voor invloeden van buitenaf en/of

Code 3 Gering

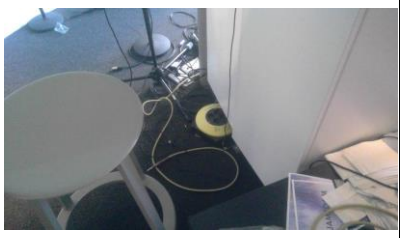
21 Locatie muziek studio

Manco: Een haspel is bedoeld voor tijdelijk gebruik en dient om oververhitting te voorkomen volledig te worden afgerold.

Classificatie: **B** : Brand door elektrisch materieel

Code: 3 Gering
