INSPECTIERAPPORT ELEKTROTECHNISCHE INSTALLATIE

SCIOS Scope 8 Inspectie volgens NEN 3140+A3:2019, TD 12 V7.2: 2021-01

Opdrachtgever	Breda University of Applied Sciences Mgr. Hopmansstraat 2 4817 JS Breda
Contactpersoon	Dhr. Van der Poel
Objectgegevens	Ocean Mgr. Hopmansstraat 15 4817 JS Breda
Datum Inspectie	18-10-2023

Opdrachtnummer 2316103 **Aantal m2** >1500

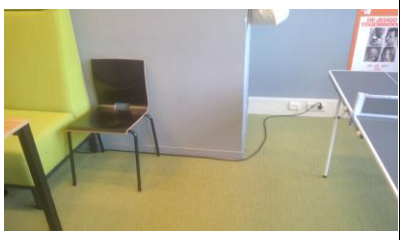
1 Locatie 1,003

Manco: Door een gebrek aan vaste aansluitpunten wordt er veelvuldig gebruik gemaakt door doorgekoppelde stekkerblokken/verlengsnoeren, hierdoor ontstaat een brandgevaarlijke en onoverzichtelijke situatie.

Classificatie **B** : Brand door elektrisch materieel

Code 3 Gering

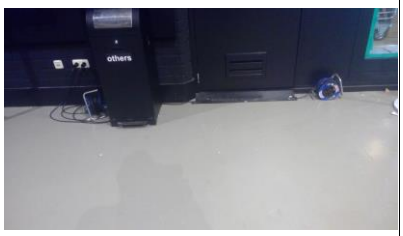
6 Locatie tv zaal

Manco: Een haspel is bedoeld voor tijdelijk gebruik en dient om oververhitting te voorkomen volledig te worden afgerold.

Classificatie: **B** : Brand door elektrisch materieel

Code: 3 Gering

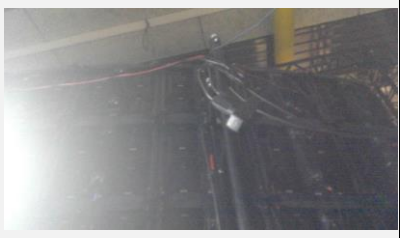
8 Locatie tv zaal

Manco: Door een gebrek aan vaste aansluitpunten wordt er veelvuldig gebruik gemaakt door doorgekoppelde stekkerblokken/verlengsnoeren, hierdoor ontstaat een brandgevaarlijke en onoverzichtelijke situatie.

Classificatie **B** : Brand door elektrisch materieel

Code 3 Gering
