INSPECTIERAPPORT ELEKTROTECHNISCHE INSTALLATIE

SCIOS Scope 8 Inspectie volgens NEN 3140+A3:2019, TD 12 V7.2: 2021-01

Opdrachtgever	Breda University of Applied Sciences Mgr. Hopmansstraat 2 4817 JS Breda
Contactpersoon	Dhr. Van der Poel
Objectgegevens	Horizon zuid/noord Mgr. Hopmansstraat 2 4817 JS Breda
Datum Inspectie	16-10-2023

Opdrachtnummer 2316101 **Aantal m2** >1500

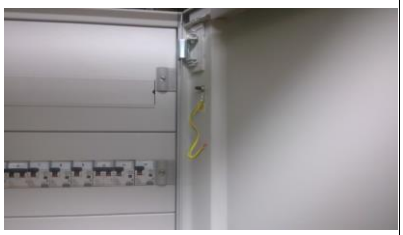
3 Locatie LKA 1-2

Manco: Aardedraad zit niet vast aan de groepenkast

Classificatie: **D** : Gevolg defect Elektrisch materieel, ontwerp- en/of toepassingsfout

Code: 3 Gering
