Inspectierapport

Dossier 5961GB58
Contract 2037

Sportaccomodatie Kleinhorst a.d. Gasthuisstraat 58 te Horst

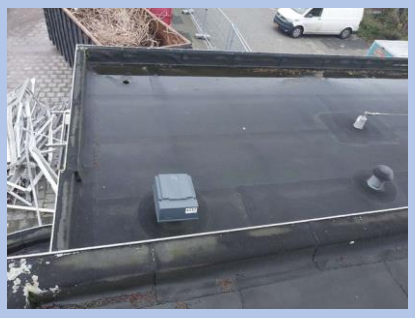
De ankers/systemen van het merk Force zijn uitsluitend visueel geïnspecteerd.
Helaas waren de technische gegevens van deze voorzieningen niet op locatie aanwezig, waardoor wij geen certificaat of garanties voor deze ankers/systemen kunnen afgeven. Wij verzoeken u deze na te sturen en op locatie ter beschikking te hebben.

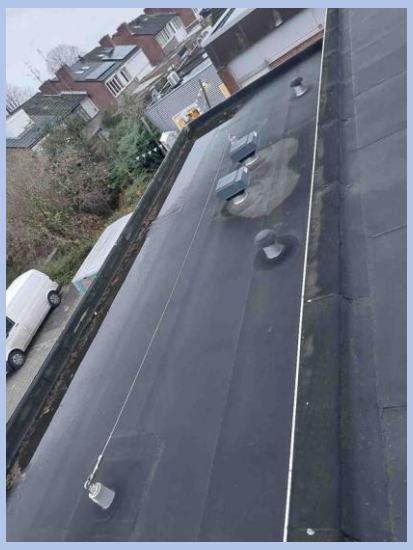
Overzichtsfoto systeem

I.v.m. slopen van gebouw geen toegang tot ladderbeugel

Niet kunnen inspecteren

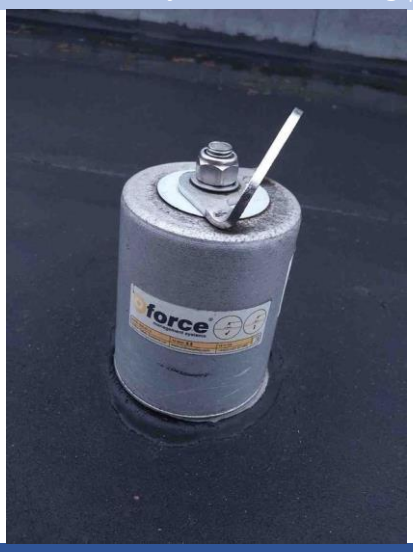
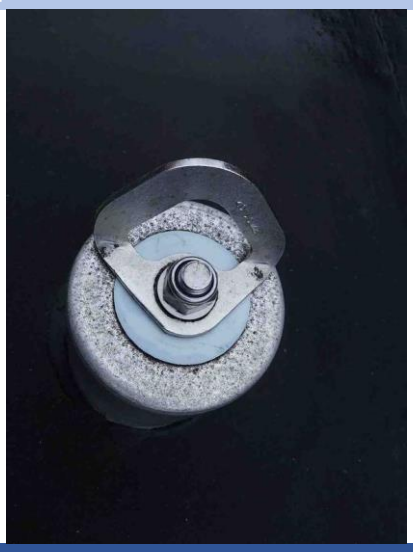
Vrijstaand anker Overig | Aantal: 1, Merk: Overig Force

De ankers/systemen van het merk Force zijn uitsluitend visueel geïnspecteerd.
Helaas waren de technische gegevens van deze voorzieningen niet op locatie aanwezig, waardoor wij geen certificaat of garanties voor deze ankers/systemen kunnen afgeven. Wij verzoeken u deze na te sturen en op locatie ter beschikking te hebben.
