RISK 2023 - 2026

Suurhoffbrug 37A300
Verzameltekening inspecties en reparaties SV01 Zuid

RISK 2023 - 2026		projectcode	480390
Suurhoffbrug 37A300 Verzamelteekening inspecties en reparaties SB01 + SV02 Noord		zaaknummer	31176958
		formaat	A0
		schaal	Div.
getekend	G. van Meerkerk 20-04-2005	blad 2 van 2 bladen	status DEFINITIEF
gewijzigd	L. Dykstra 21-08-2026	regnr	RISK-VZT-37A300-Suurh-20260821
gecontroleerd	M. Kleine Koerkamp 21-08-2026		
vrijgegeven	D. Jansen 21-08-2026

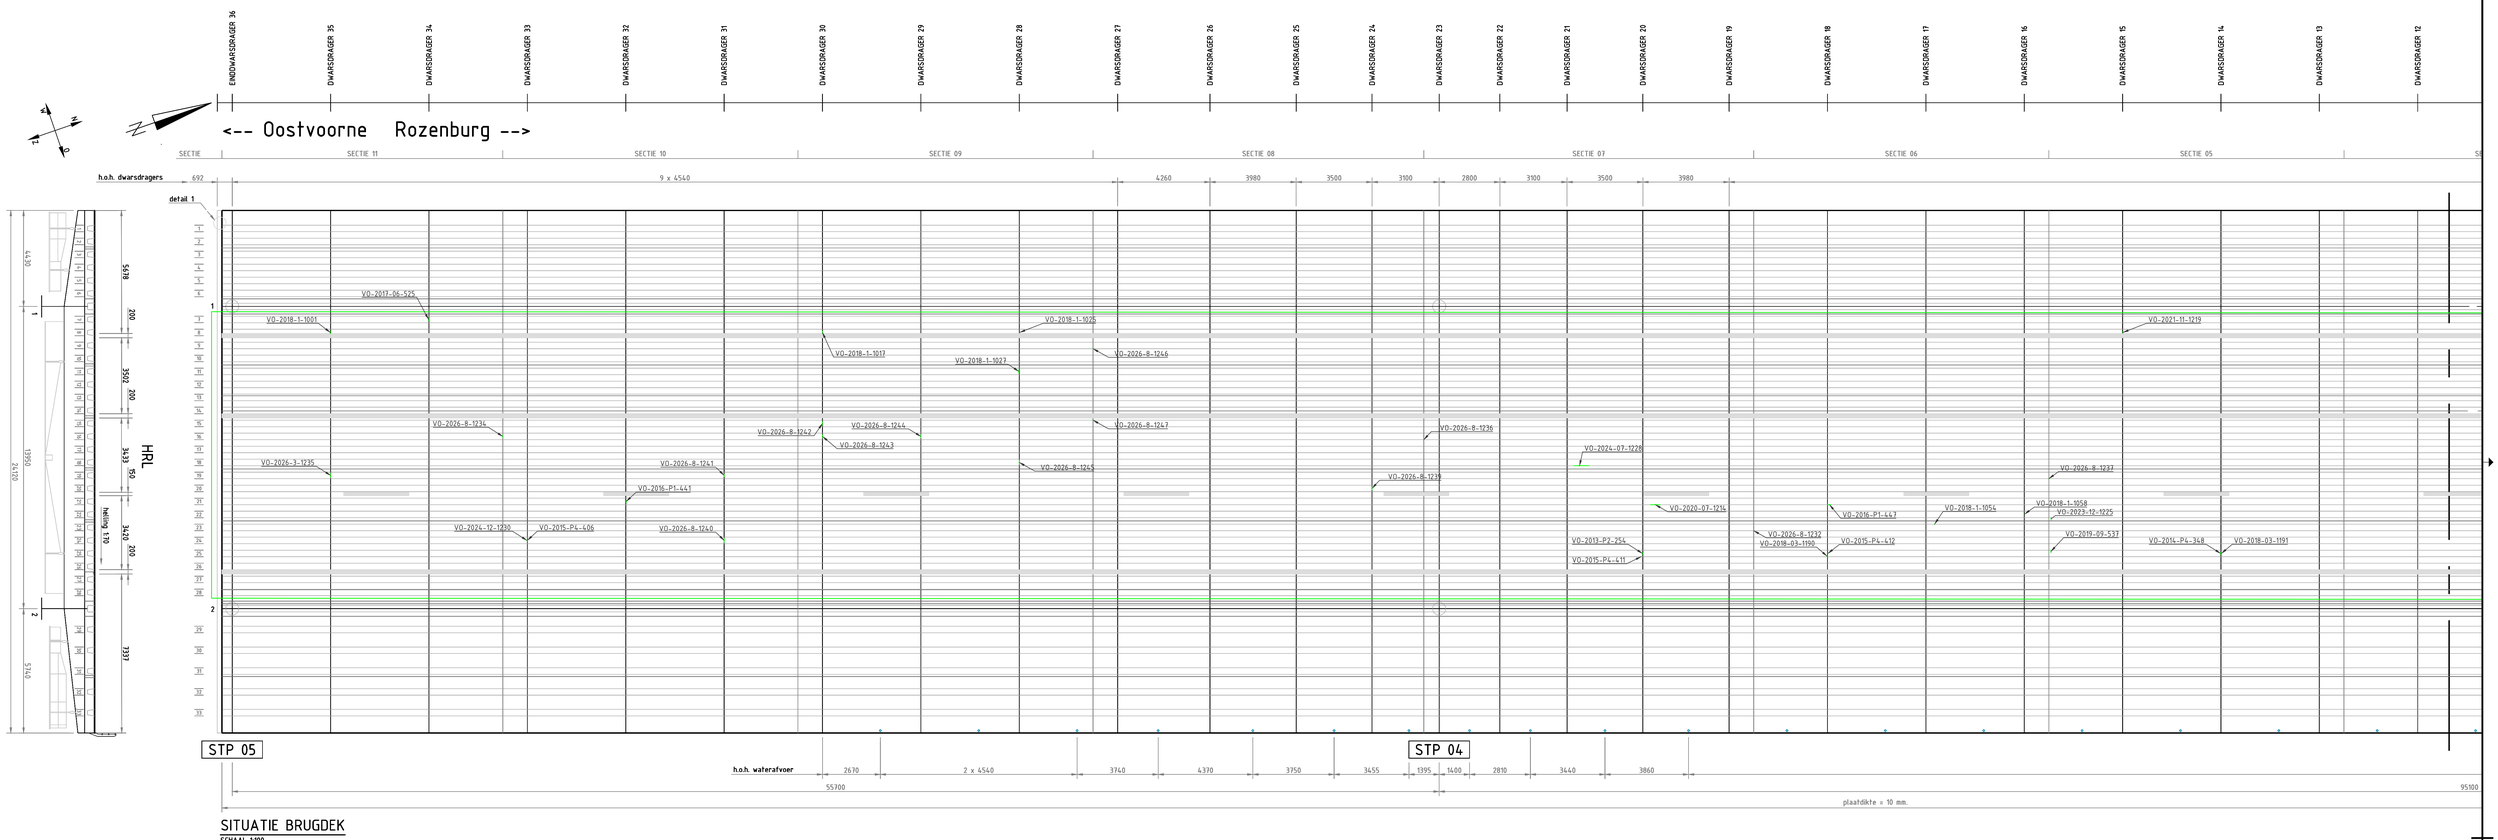
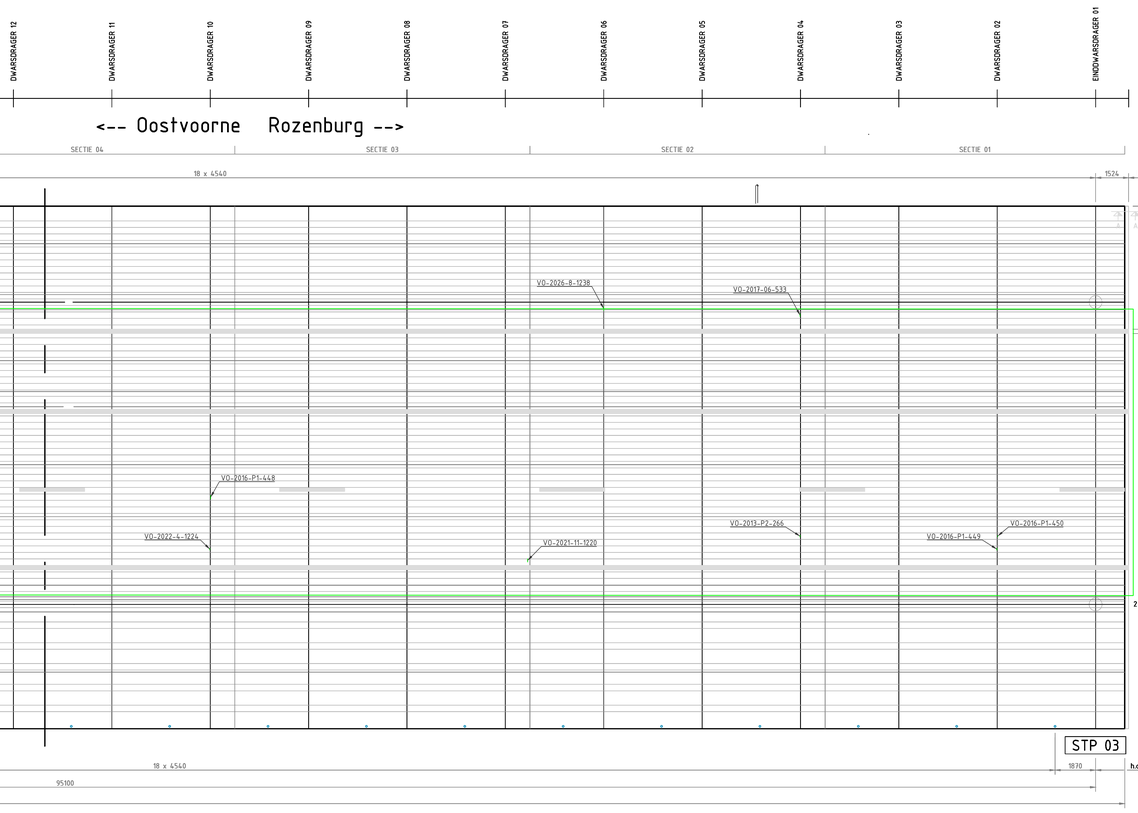
Zuidelijke aanbrug (SV01)

Gele markering = Scheurhoogte 14 mm (door en door)

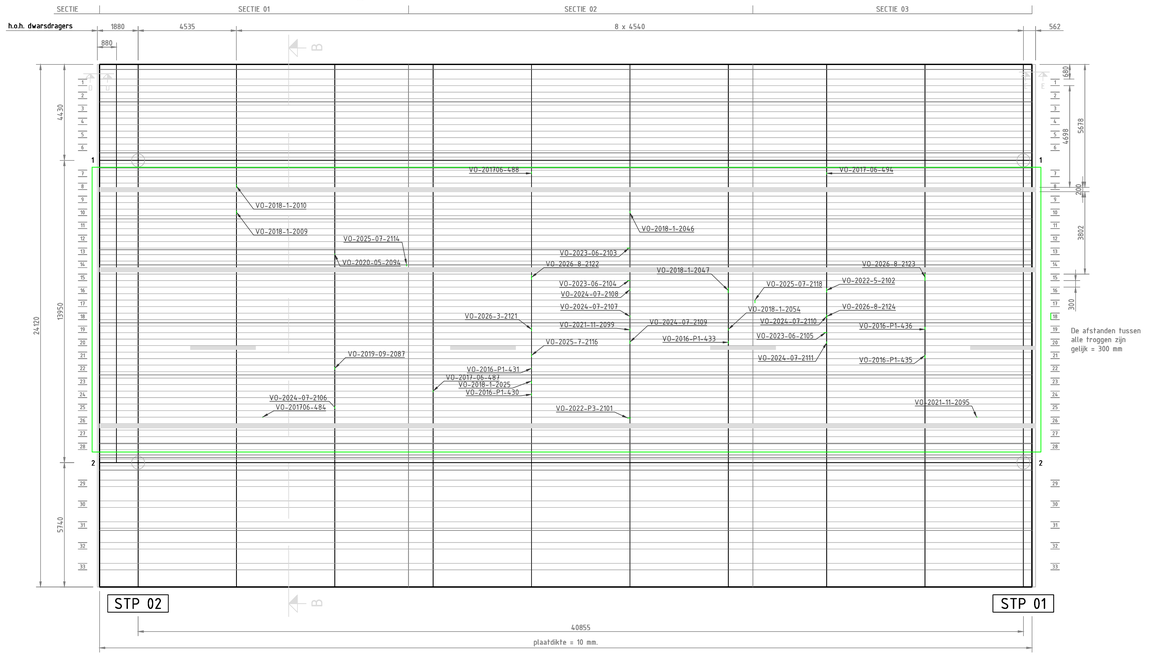
Noordelijke aanbrug (SV02)

Gele markering = Scheurhoogte 14 mm (door en door)
