Titelblad

Onderzochte bouwwerk, constructie of object:
Zwembad De Plons
Houtduiflaan 3 te Beuningen

Rapportnummer:
M240727
Versie: 1

Asbestinventarisatie conform het certificatieschema voor het procescertificaat asbestinventarisatie dat is vastgesteld door de Stichting Ascert als bedoeld in artikel 1.5a, onderdeel c, van het Arbeidsomstandighedenbesluit.

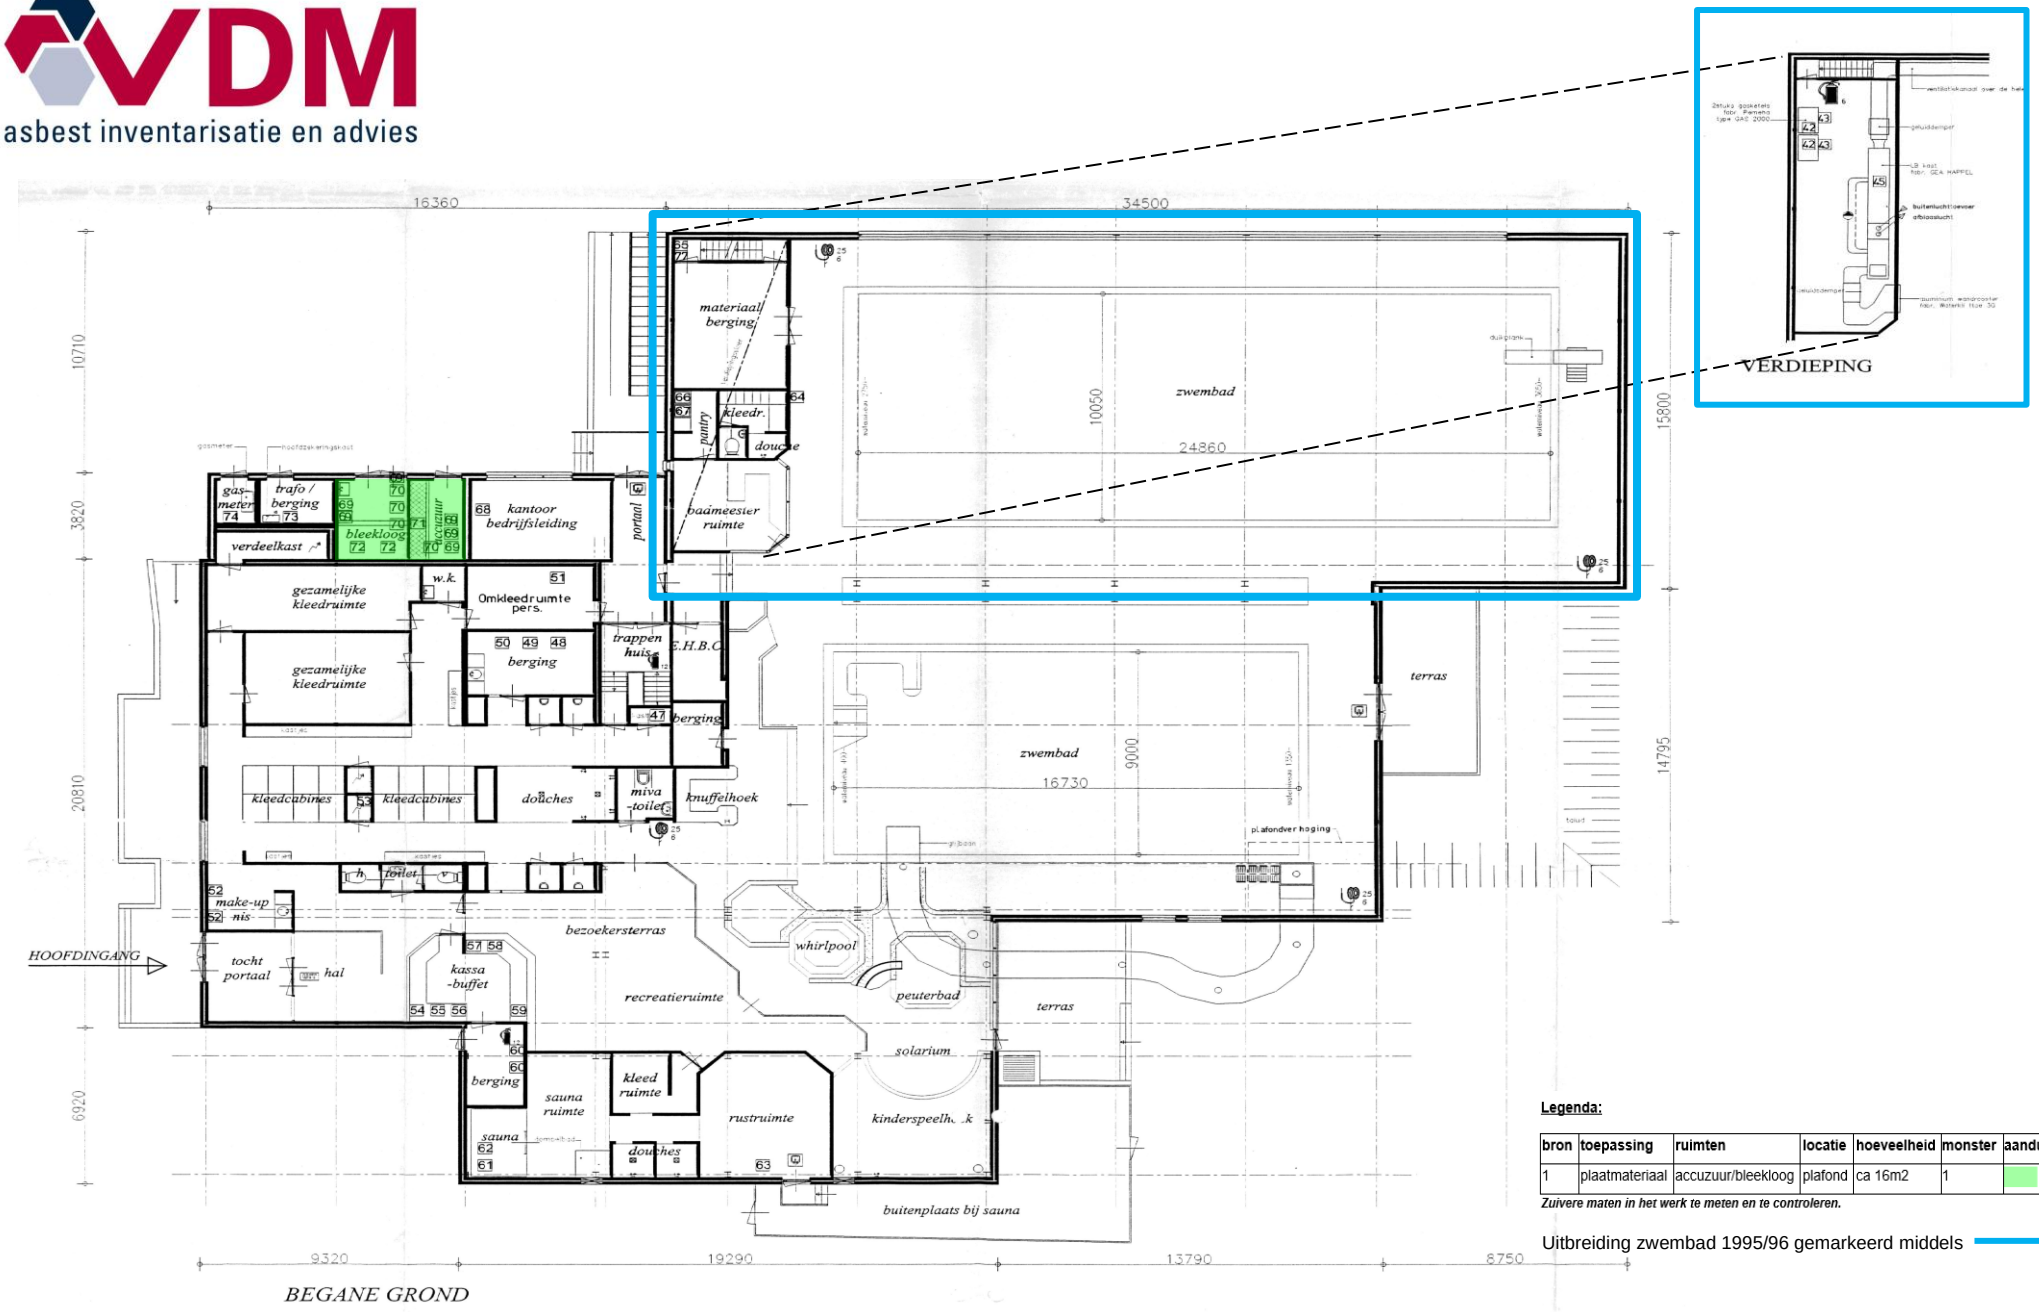
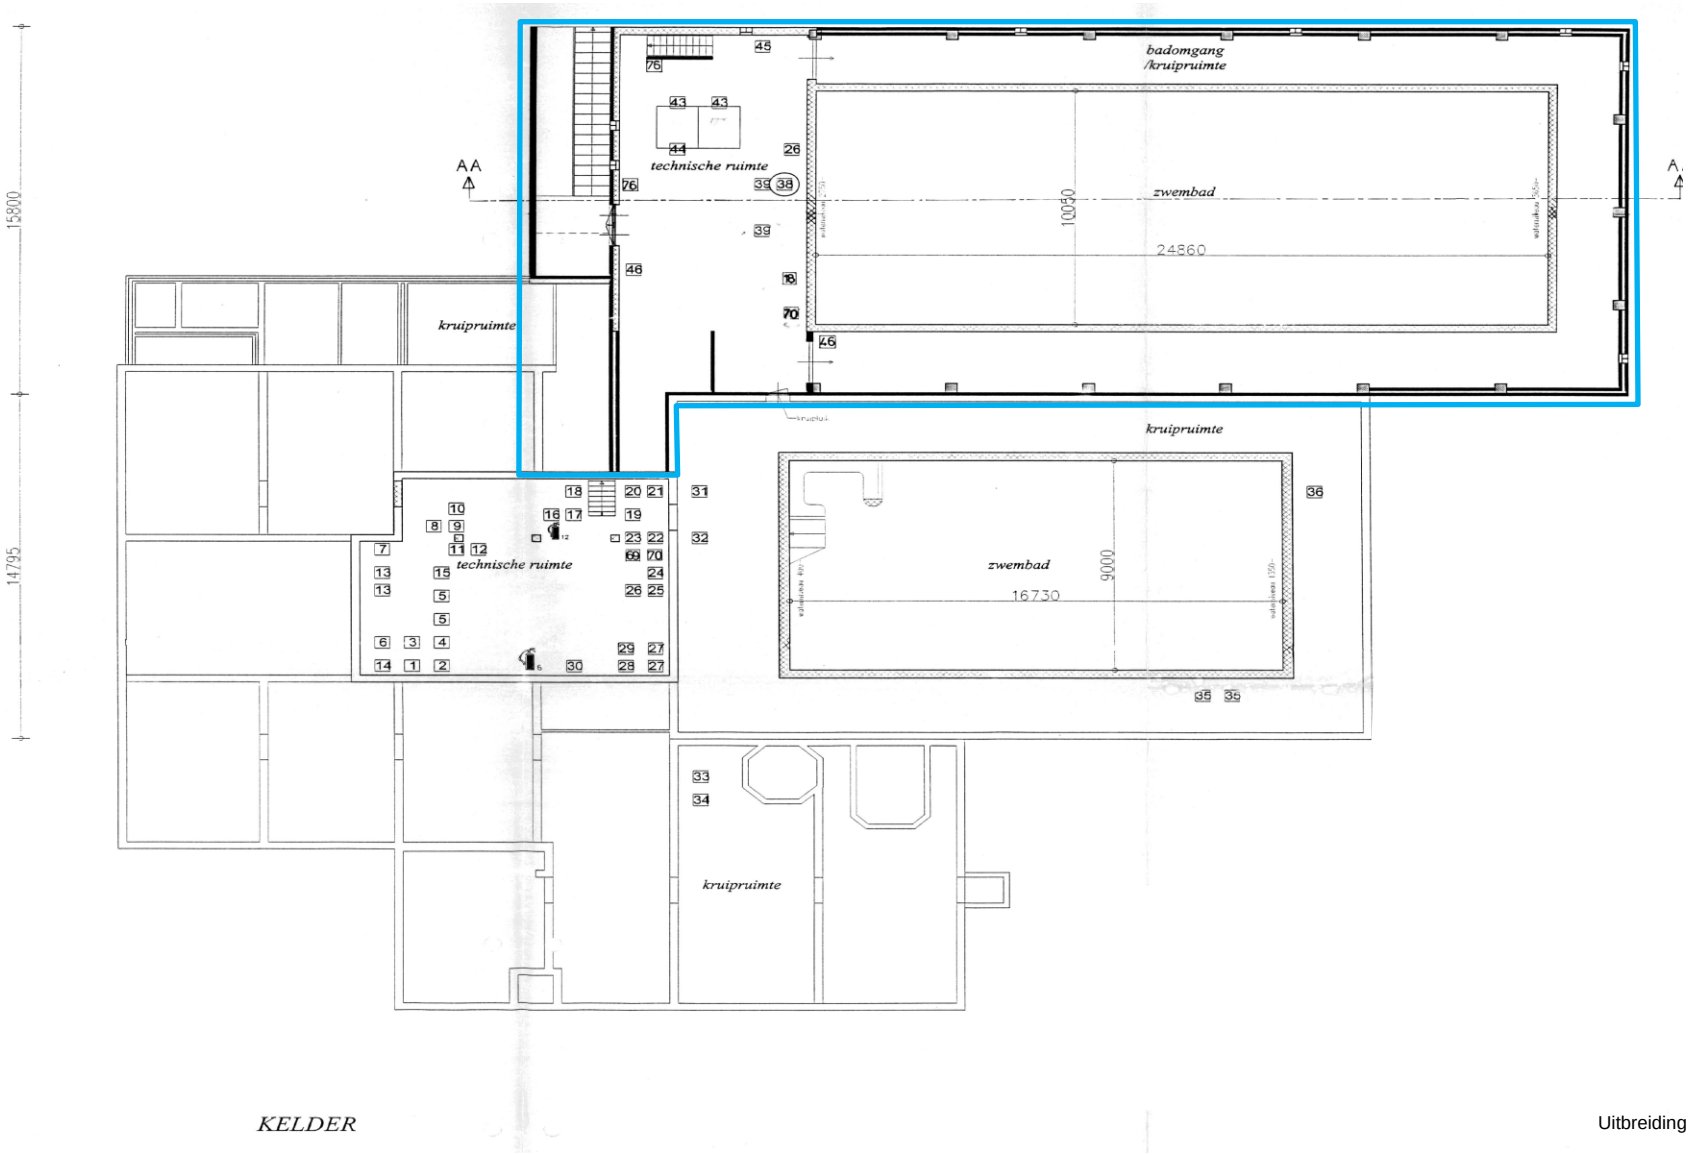
Bijlage plattegrond:

Onderzoeksgebied:
Betreft zwembad De Plons

Plaatsen die niet onderzocht zijn:
De spouwmuren (langs kozijnen), de kruipruimte, de ruimte boven asbestvrije vaste plafonds, pakkingen tussen flensen en dakbedekking t.b.v. het zwembad zijn niet onderzocht.

bron	toepassing	ruimten	locatie	hoeveelheid	monster	aanduiding
1	plaatmateriaal	accuzuur/bleekloog	plafond	ca 16m2	1

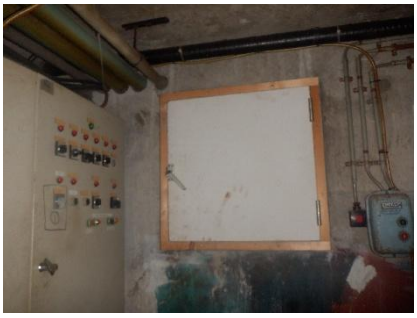
Aanzicht ventilatie/ontluchting
