GemeenteWesterveld

Inspectieformulier

Opgenomen door [redacted] Inspectietype Operationele inspectie
Datum inspectie 2-9-2026

Locatie	
Nummer	DA 017
Naam	Schoolweg Darp
Straat en nr.	Schoolweg
Wijk	Darp
Postcode	
Plaats	Darp
Gemeente	Westerveld
Beheerder	Controle / Onderhoud

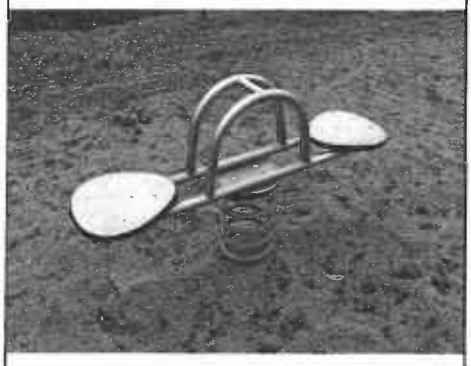
Foto speeltoestel

Speeltoestel			
Nummer	DA 017.ON.01.03		
Naam	Kaiser & Kühne Wip		
Omschrijving	veerelement		
Typenummer	0-44248-000 - K&K		
Serienummer			
Leverancier	Boas bv		
Fundatie			
Leeftijdsgroep			
Objectgroep	Wiptoestel		
Sub objectgroep	Veerelement		
Barcode ID			
Transponder ID	1168829B599959		
Transponder Locatie	zitje oost		
UniekIDExtern			
Bouwjaar	2007		
Levensduur	15		
Vervangjaar	2022	Verwacht	2027
Valhoogte-Opgegeven	640		
Valhoogte-gemeten			
Opvangzone	8		
AKI	TÜV SÜD		
Certificaat	NL 021833 0792 Rev. 00

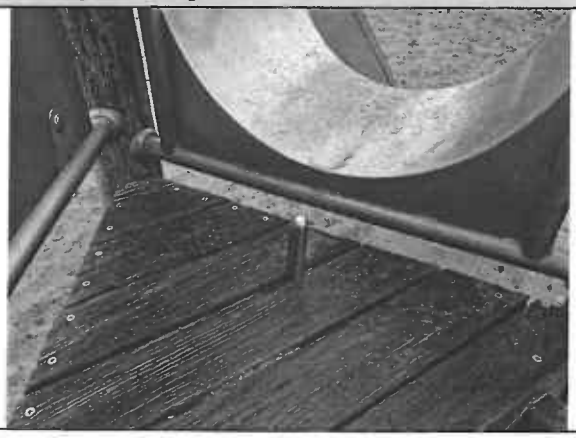
Detailfoto bij constatering: 2

#	Urgentie	Constatering	Opmerking/advies	Foto
1	3	Algemeen	Staander bevat houtrot thv water/windlijn. 3x.	Ja
		Houtrot	Staander vervangen. 3x.	
2	3	Algemeen	Toestel kent diverse constateringen die gezien kosten baten niet rendabel zijn.	Ja
		Algemeen	Gezien kosten baten, leeftijd en constateringen adviseren wij om dit toestel te vervangen en of verwijderen	
3	3	Algemeen	Trap bevat houtrot, en is los van grondbevestiging	Ja
		Algemeen	Trap vervangen	
4	3	Glijgoot	Vingerbeknelling tussen planken bordes.	Ja
		Vingerbeknelling	Vingerbeknelling in glijgoot opheffen.
