QuickScan

Inspectie risico rapportage

De Kazerne

Rapportage referentie: Prj23091299

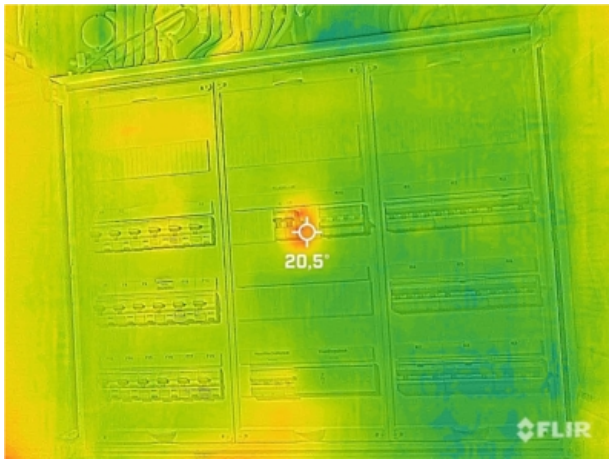
Elektrische installatie onderhoud / keuring

Elektrische installatie is niet periodieke gekeurd. Keuring opgenomen als preventie.
