QuickScan

Inspectie risico rapportage

Gemeente Gooise Meren

Emmaschool

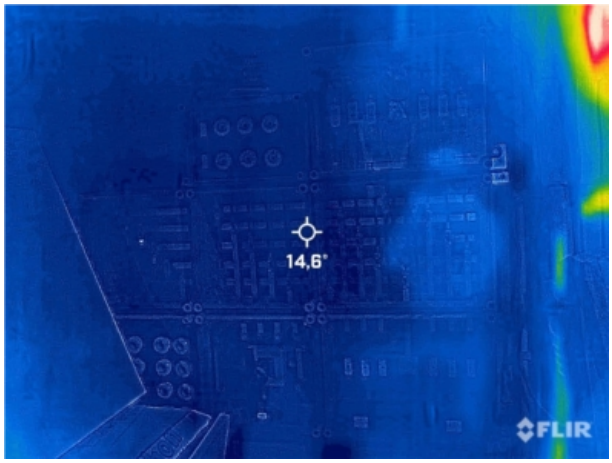
Elektrische installatie onderhoud / keuring

Elektrische installatie is niet periodieke gekeurd. Keuring opgenomen als preventie.
