QuickScan

Inspectie risico rapportage

Gemeente Gooise Meren

Vondelschool

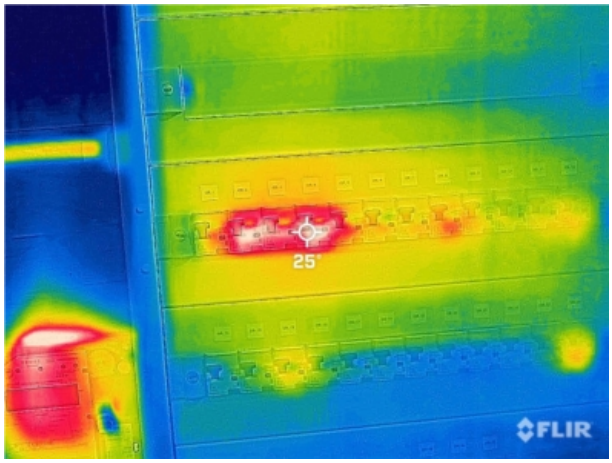
Elektrische installatie onderhoud / keuring

Elektrische installatie is niet periodieke gekeurd. Keuring opgenomen als preventie.
