Aquacura

Waterkwaliteitscheck

Inventarisatie gezondheidsrisico’s fonteinen in de gemeente Amsterdam

Van: Heleen de Man
Betreft: Inventarisatie gezondheidsrisico's fonteinen gemeente Amsterdam
Datum: 16 oktober 2026
Versie D2

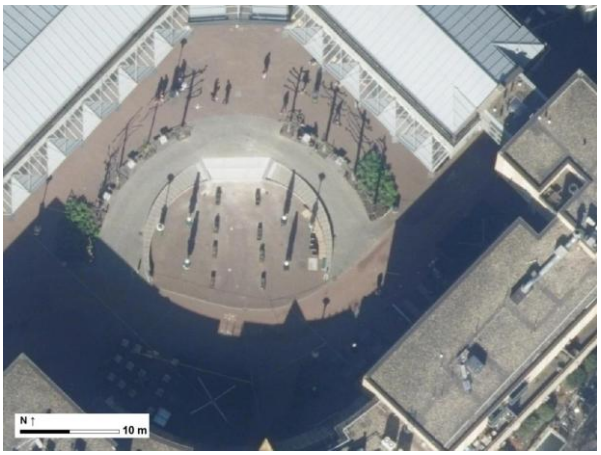
7. Max Euweplein

Prioriteit 3 (middel)
Waterbehandeling plaatsen · technische ruimte bezocht

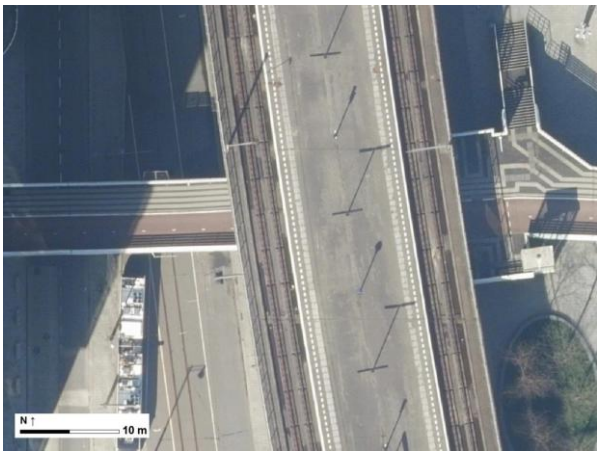
15. Carrascoplein

Prioriteit 3 (middel)
Waterbehandeling plaatsen · technische ruimte bezocht

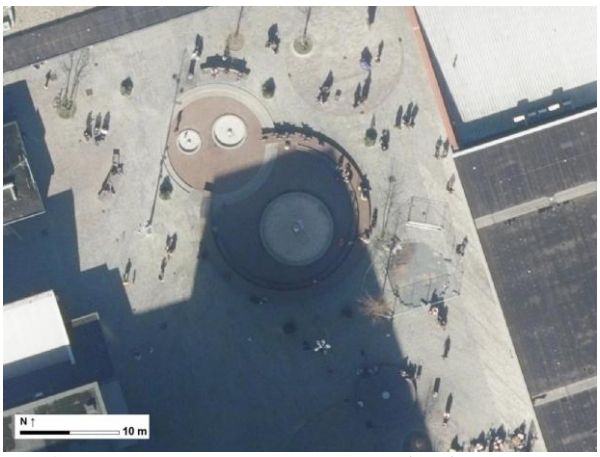
19. Osdorpplein

Prioriteit 5 (desinfectie)
Periodieke monstername

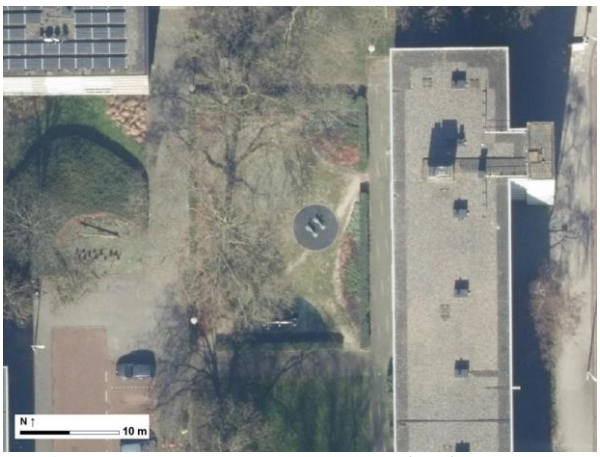
26. U.J. Klarenstraat

Prioriteit 4 (laag)
Geen maatregelen

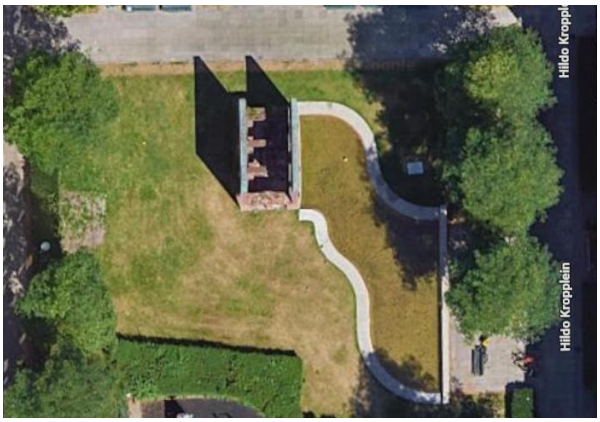
35. Hildo Kropplein

Prioriteit 3 (middel)
Bebording en overleg · technische ruimte bezocht

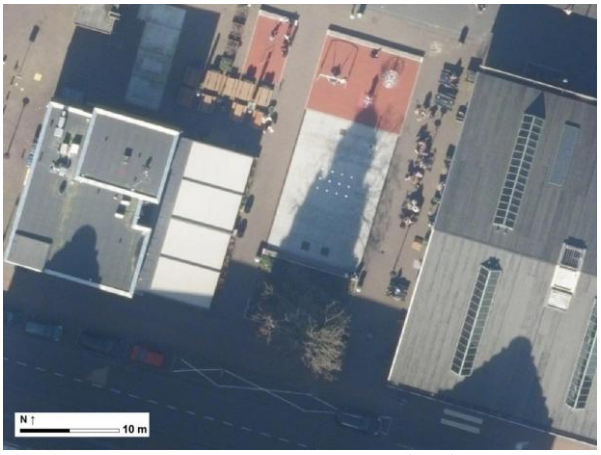
Een UV-lamp en dosering tegen algen zijn nodig; hiervoor moet een besturingskast worden verplaatst.

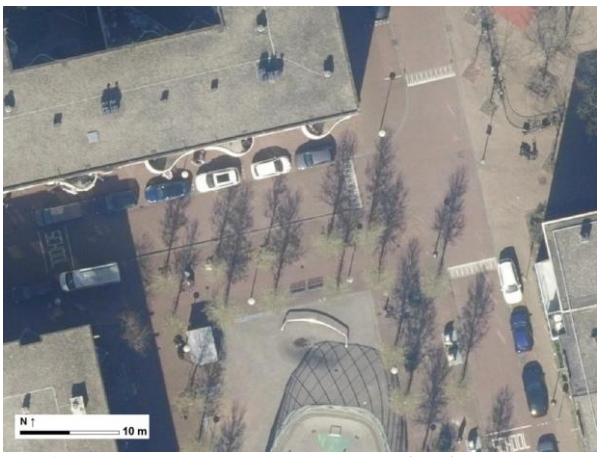
49. Sibogaplein

Prioriteit 3 (middel)
Renovatie

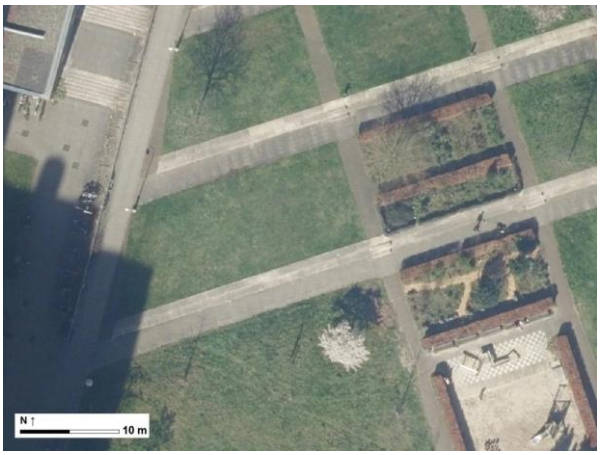
53. Bos en Lommerplantsoen

Prioriteit 3 (middel)
Bebording en overleg · technische ruimte bezocht

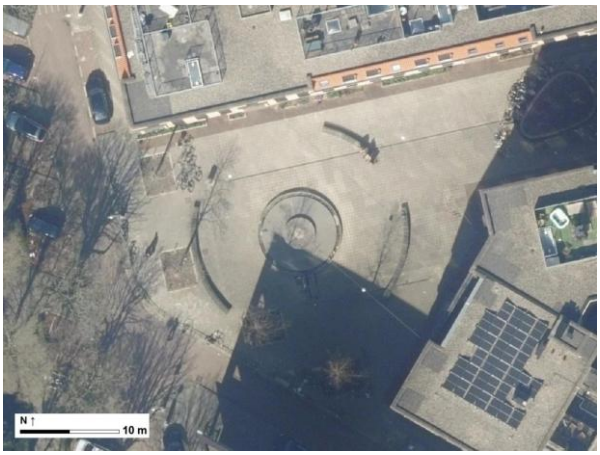
65. Wichersstraat

Prioriteit 1 (zeer hoog)
Waterbehandeling plaatsen · technische ruimte bezocht

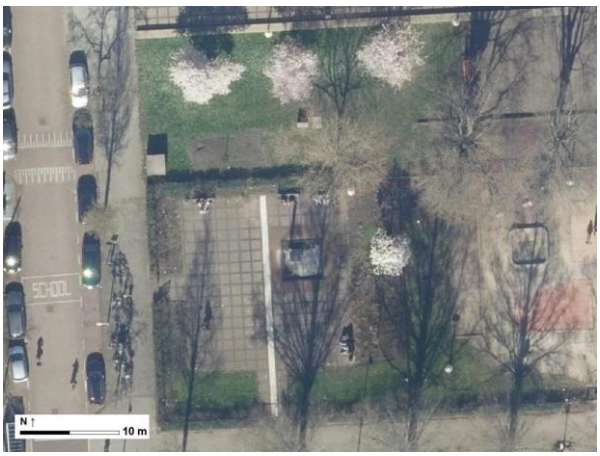
66. Adama van Scheltemaplein

Prioriteit 4 (laag)
Drinkwaterbesparing

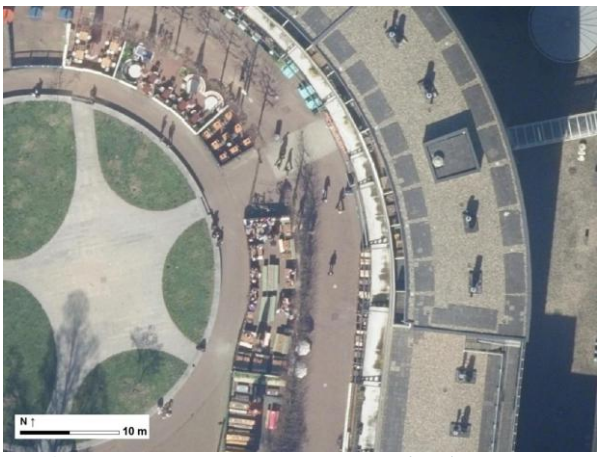
Prioriteit 5 (desinfectie)
Periodieke monstername

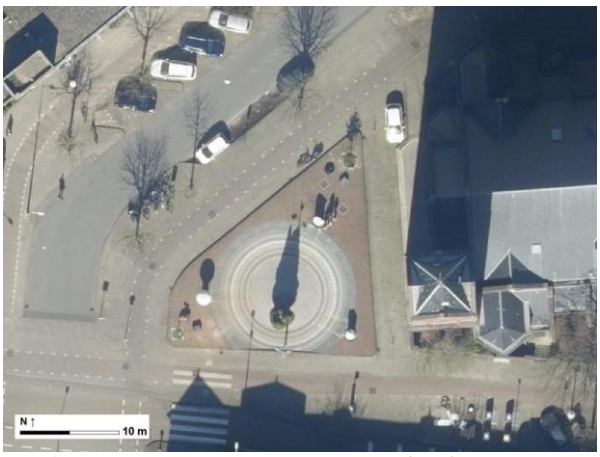
77. Vredeskerkplein

Prioriteit 5 (desinfectie)
Periodieke monstername

Stenen bal die op een stapel boeken rust en waaruit water vloeit, op het Vredeskerkplein. Het water is bereikbaar maar weinig gebruikt. De gemeten waterkwaliteit was goed.

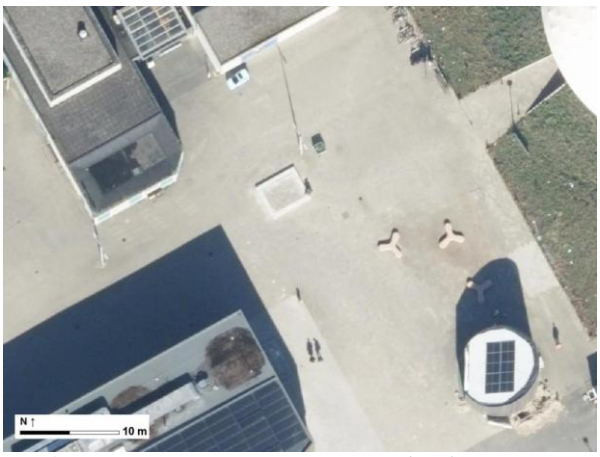
80. De Bonte Kraai

Prioriteit 3 (middel)
Geen maatregelen

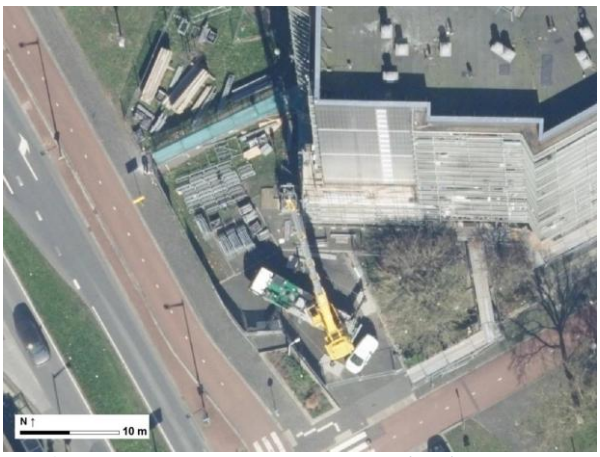
83. Klieverinkweg (Klikopark)

Prioriteit 3 (middel)
Geen maatregelen
