Notitie

Project:	Hechtsterktemeting bestaande vloercoating Parkeergarage Markt en Zuyderland Ziekenhuis
Projectnummer:	26WO0467
Documentnummer:	26WO0467.001
Revisie:	0
Datum Uitvoering:	02 augustus 2026

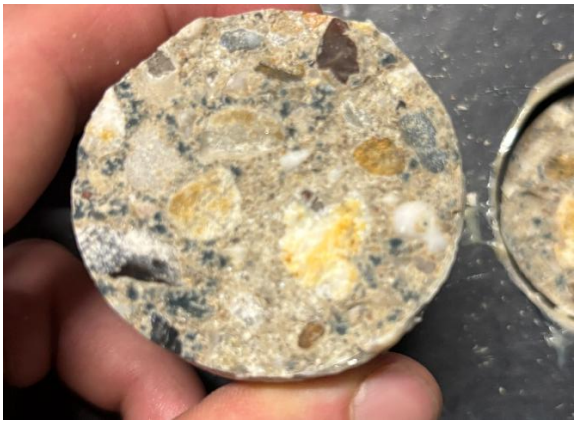
Afbeelding 3: Test nr 1 Cohesie breuk ondergrond, ”kern”.

Afbeelding 4: Test nr 1 Cohesie breuk ondergrond, “boorgat”.

Test nr.	Dolly	Middellijn trekplaat mm	Middellijn proefstuk mm	Hechtsterkte N/mm²	Breuktype
1	107	50	50	2,992	100% A
2	90	50	50	2,129	100% A
3	106	50	50	3,062	100% BC
4	93	50	50	2,332	100% AB
5	105	50	50	2,764	100% A
6	84	50	50	2,605	100% A
7	92	50	50	2,531	100% A
8	108	50	50	3,464	100% A

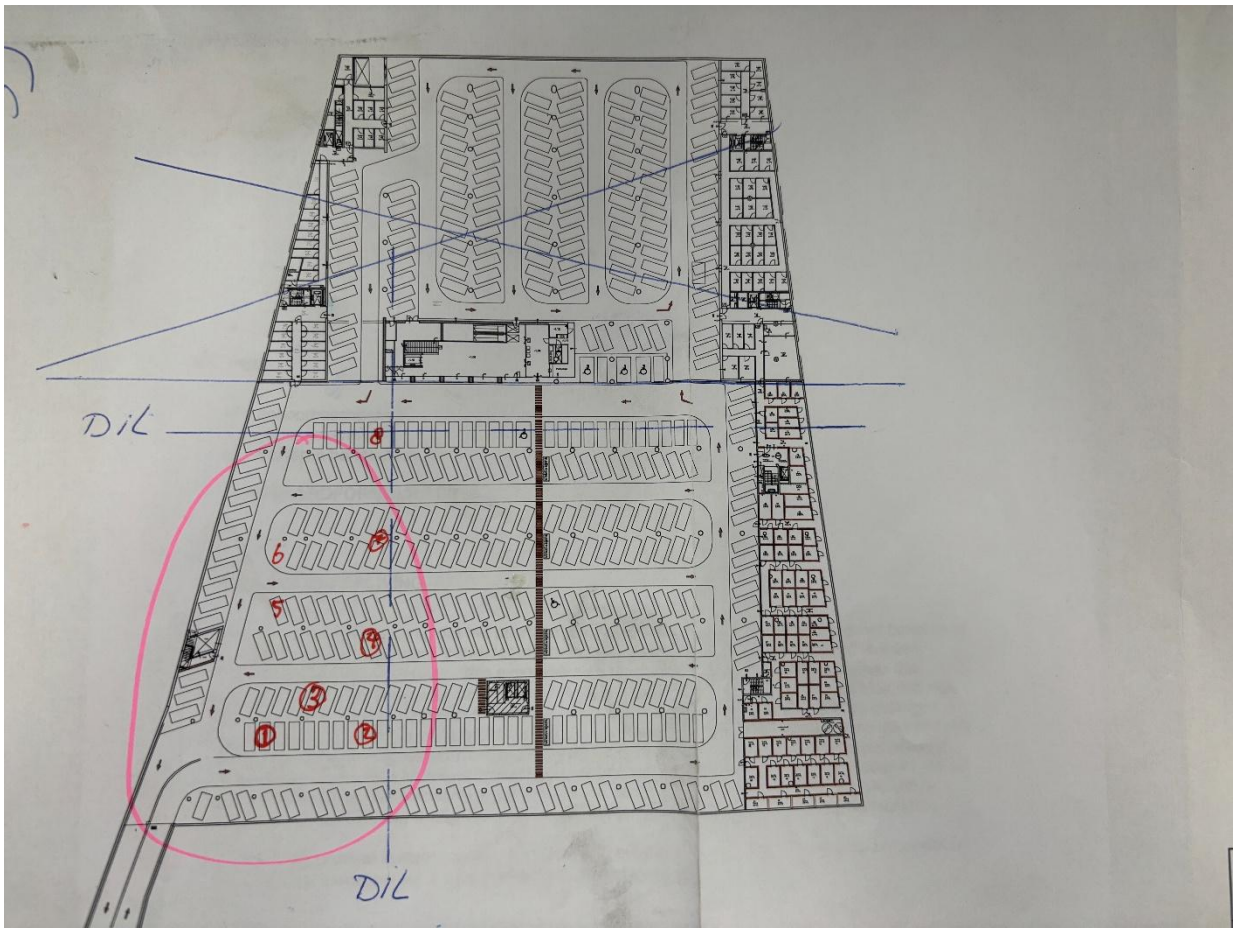
Bijlage 1

Om de potentiële hechtsterkte van het coatingsysteem op de betonnen ondergrond te bepalen zijn verspreid over het geselecteerde gedeelte van de vloer acht hechtproeven uitgevoerd. De hechtproeven zijn uitgevoerd conform NEN-EN 1542. Zie bijlage voor locaties van hechtsterktemetingen.
