Scope 12 herstelwerkzaamheden

Project	2509078-Scope12 herstelwerkzaamheden Technovium
Contactpersoon	Jos van de Hulsbeek
Werkadres	Heyendaalseweg 98,6525EE Nijmegen
Inkooppreferentie	
Datum	
Opgeleverd door	Sebastian Vermue

RCWB2530290

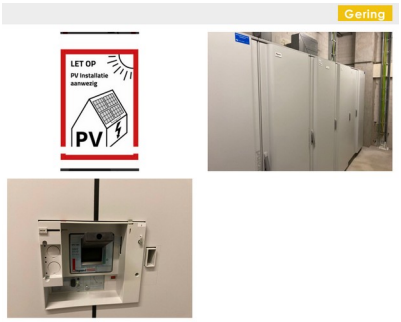
1 documentatie: leg- en stringplan onjuist

Afwijking 1: stringplan en legplan is aangepast
Afwijking 13: legplan is aangepast, de dilatatie is opgeschoven

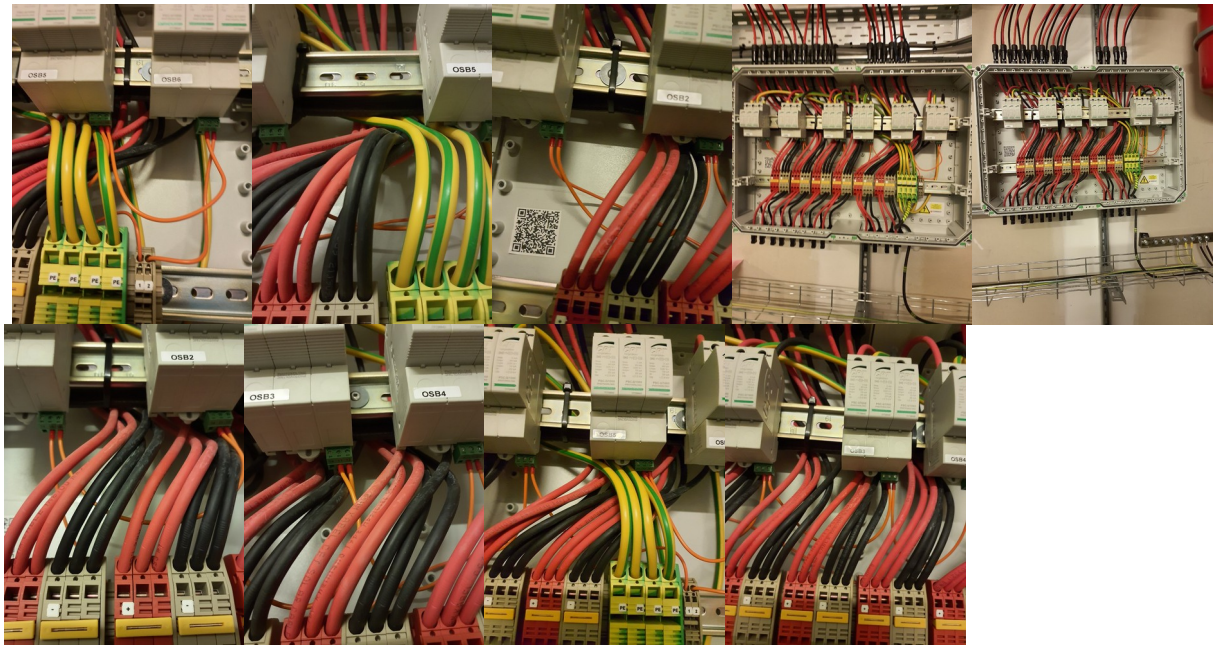
2+7 stickers verdeelinrichting

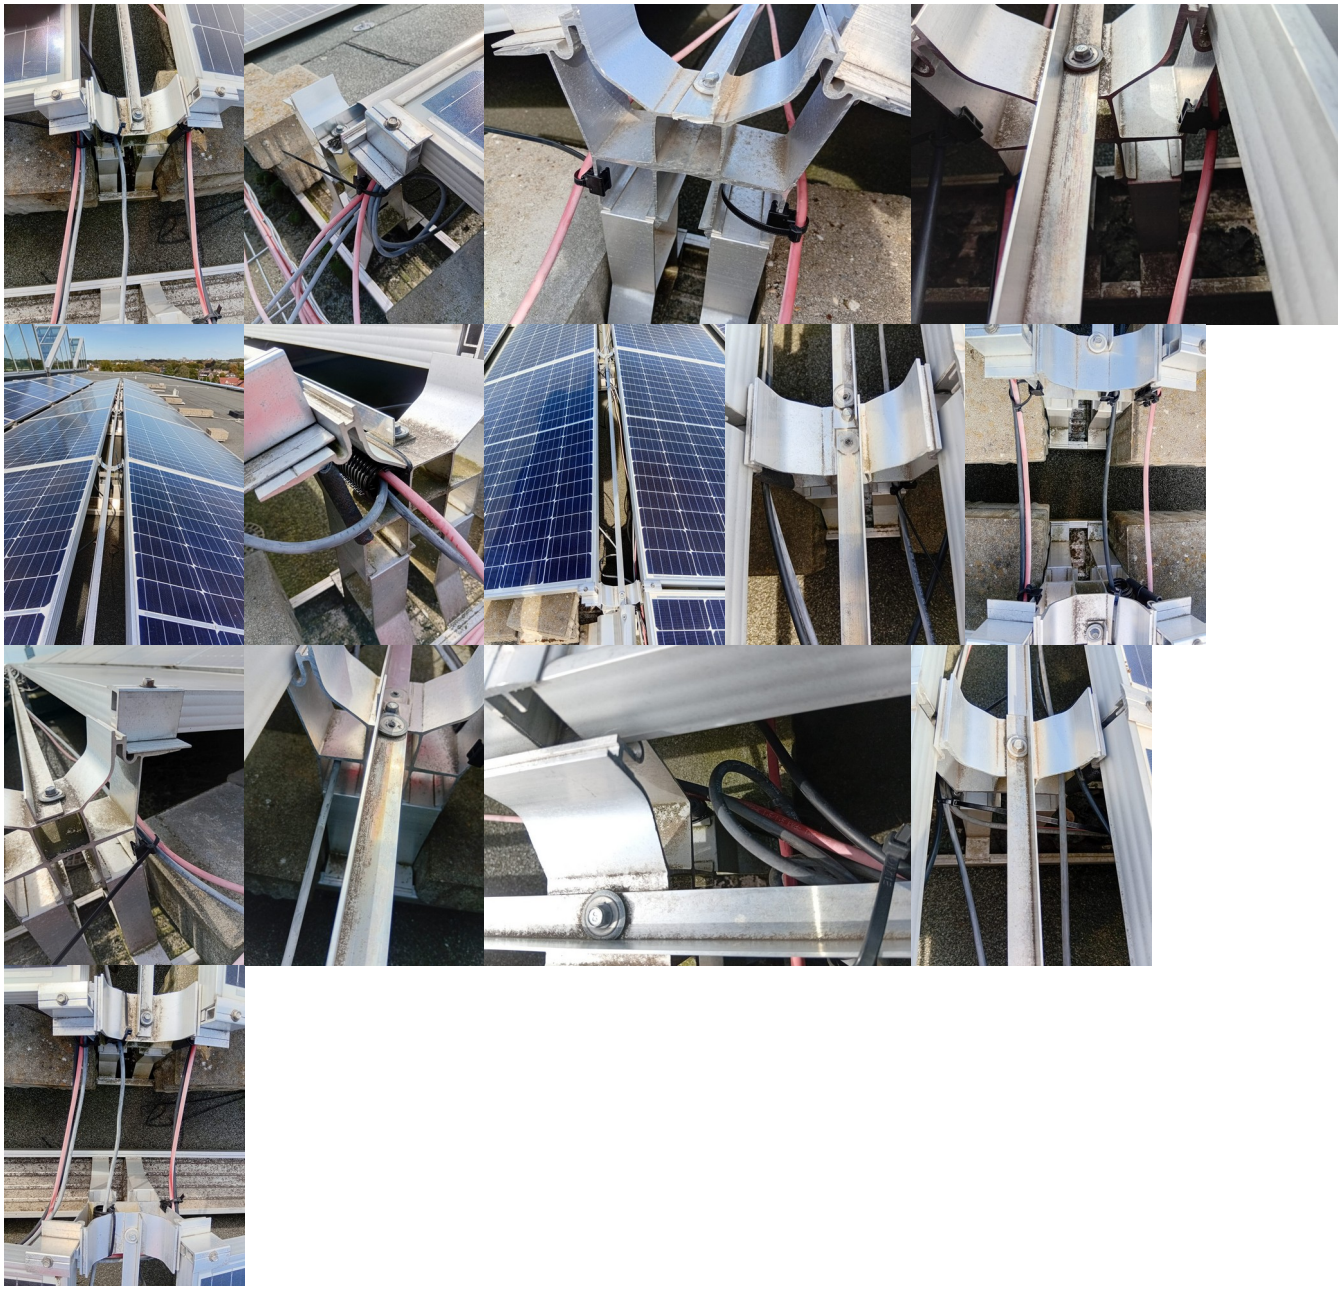
100% Zonnig bevestigd hierbij dat afwijkingen 1,2,7,9,10,11,13,14,15 en 16 zijn opgelost.
