QuickScan

Inspectie risico rapportage

Gemeente Gooise Meren

Brede school Bussum

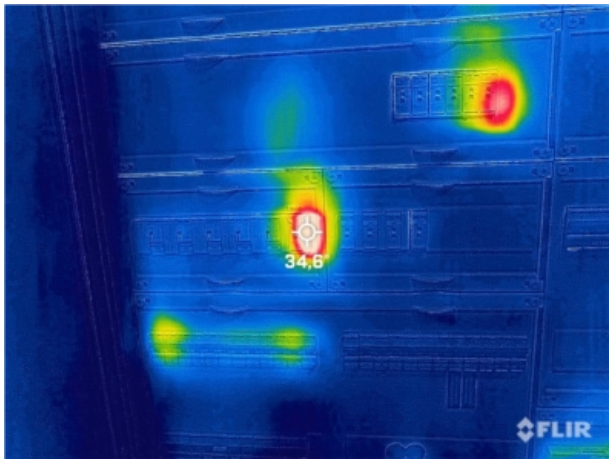
Elektrische installatie onderhoud / keuring

Elektrische installatie is niet periodieke gekeurd. Keuring opgenomen als preventie.
