QuickScan

Inspectie risico rapportage

Goois Lyceum

Inspectie datum: 20 september 2023

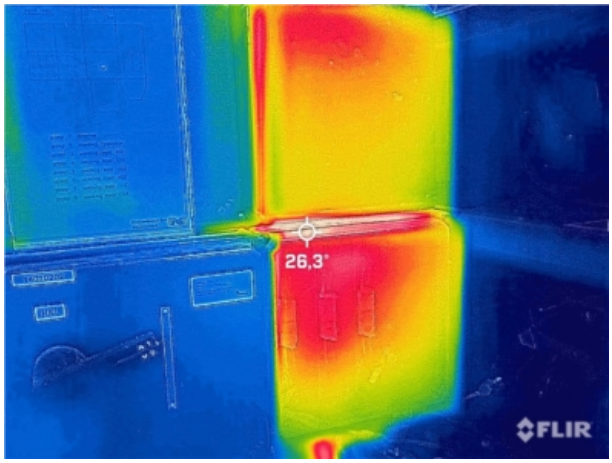
Elektrische installatie onderhoud / keuring

Geldigheidstermijn van het periodieke keuring is verlopen.
Actie opgenomen als preventie.
