QuickScan

Inspectie risico rapportage

Montesorri Lyceum

Rapportage referentie: Prj23091296

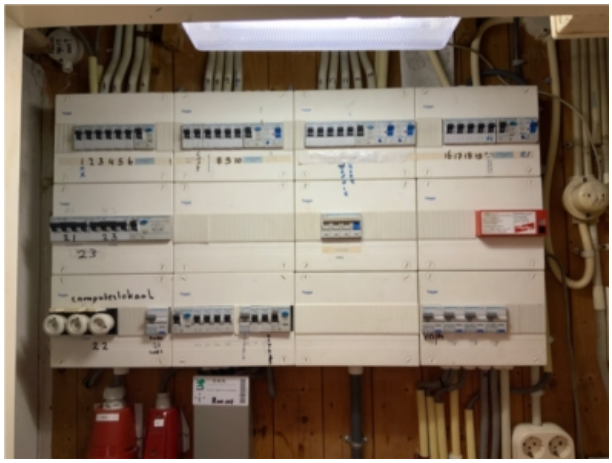
Elektrische installatie onderhoud / keuring

Elektrische installatie is niet periodieke gekeurd. Keuring opgenomen als preventie.

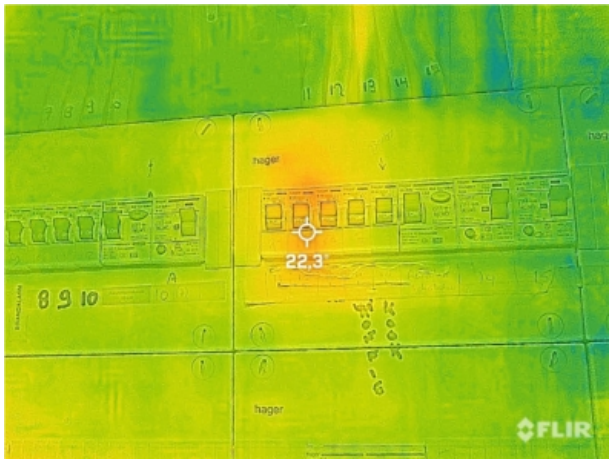
Elektrische installatie thermografie

Geen bijzonderheden aangetroffen.
