QuickScan

Inspectie risico rapportage

Gemeente Gooise Meren

Sint Vituscollege

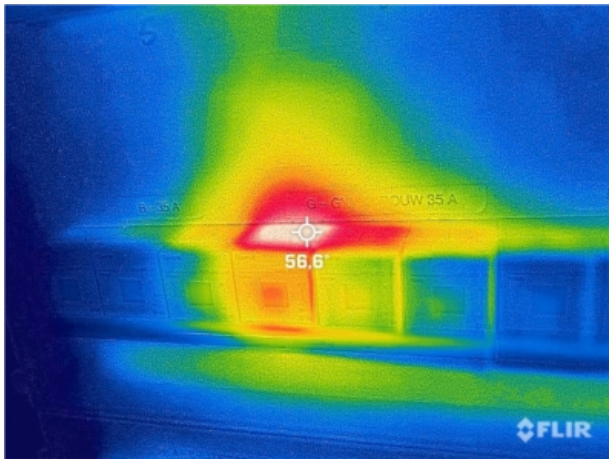
Elektrische installatie is niet periodieke gekeurd. Keuring opgenomen als preventie.

Hotspot(s) aangetroffen elektrische installatie. Actie opgenomen als preventie.
