QuickScan

Inspectie risico rapportage

Gemeente Gooise Meren

Sportcentrum De Zandzee

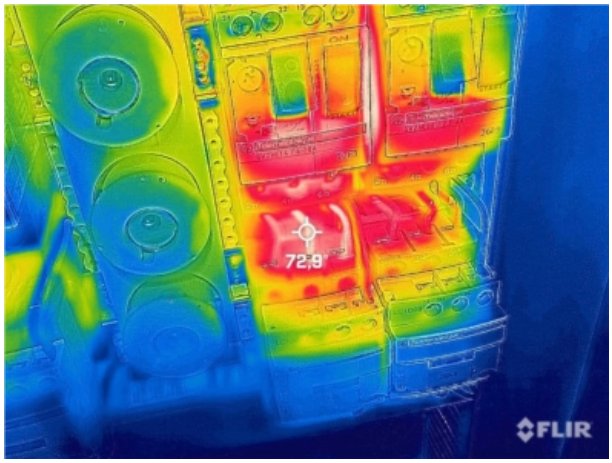
Elektrische installatie onderhoud / keuring

Periodieke keuringsrapport niet aanwezig. Kopie keuringsrapport opgenomen preventie.

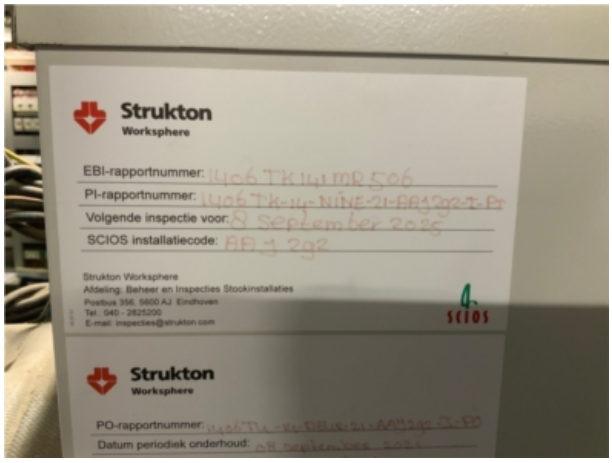
Verwarmingsinstallatie onderhoud

De verwarmingsinstallatie word niet (jaarlijks) onderhouden of is verlopen. Advies opgenomen als preventie.
