QuickScan

Inspectie risico rapportage

Gemeente Gooise Meren

Sportcentrum De Lunet

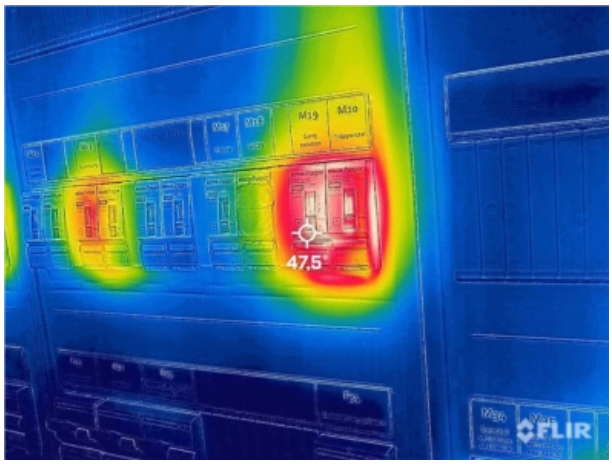
Elektrische installatie thermografie

Hotspot(s) aangetroffen elektrische installatie. Actie opgenomen als preventie.
