QuickScan

Inspectie risico rapportage

Gemeente Gooise Meren

Sporthal De Bredius

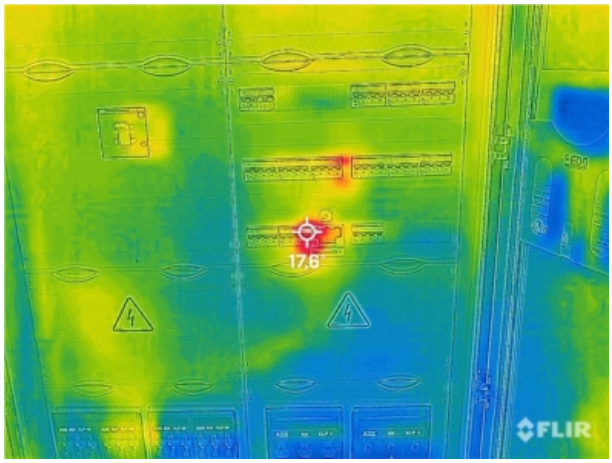
Elektrische installatie onderhoud / keuring

Periodieke keuringrapport aanwezig. Installatie vertoont visueel geen gebreken.
