Opgesteld: 28 feb 2017

Inventarisatie lijst 2019

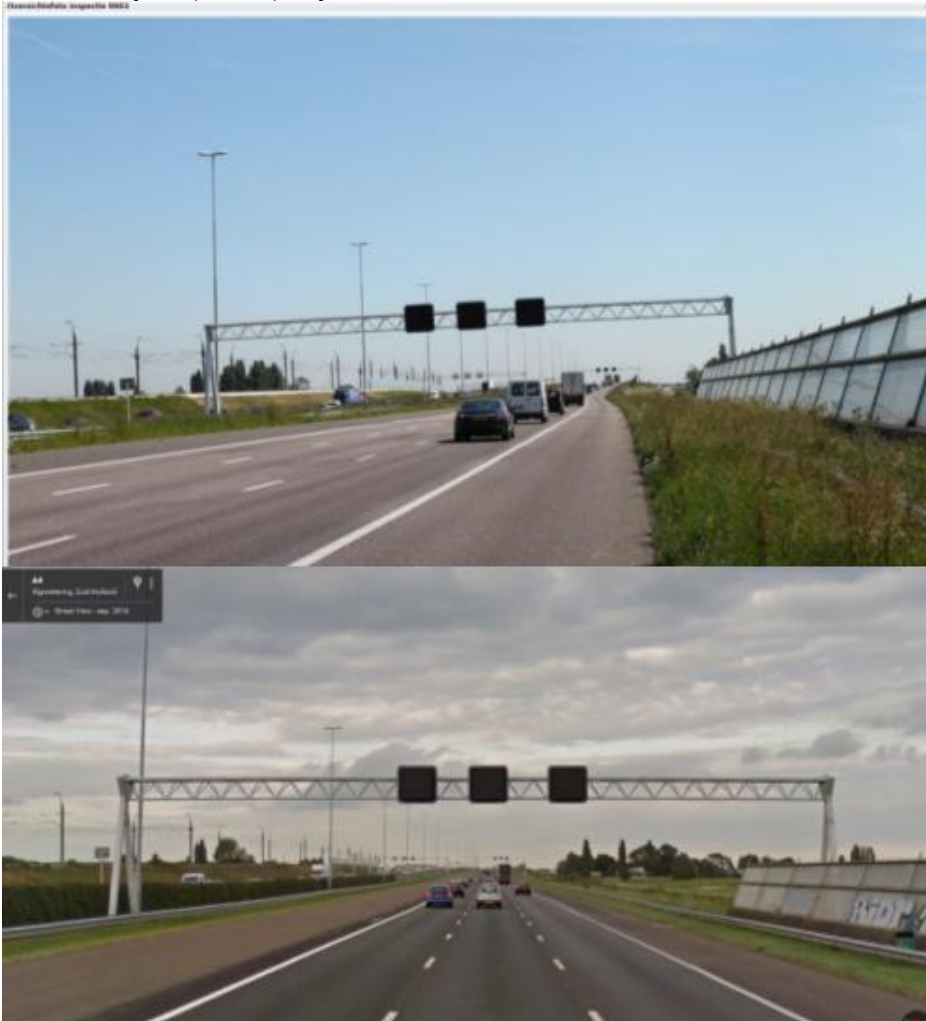
VDC-9002. {2004, RW04,A-1}

Links	Rechts
L1 Bevestiging kolommen onderbouw: MVT	R1 Bevestiging kolommen onderbouw: Goed
L2 Luljes, plaatjes e.d.: MVT	R2 Luljes, plaatjes e.d.: Goed
L3 Toestand van de conservering: MVT	R3 Toestand van de conservering: Goed
L4 Toestand kolomvoeten (scheuren/deuken etc.): Goed	R4 Toestand kolomvoeten (scheuren/deuken etc.): Goed
L5 Aarding (bevestiging): MVT	R5 Aarding (bevestiging): Goed

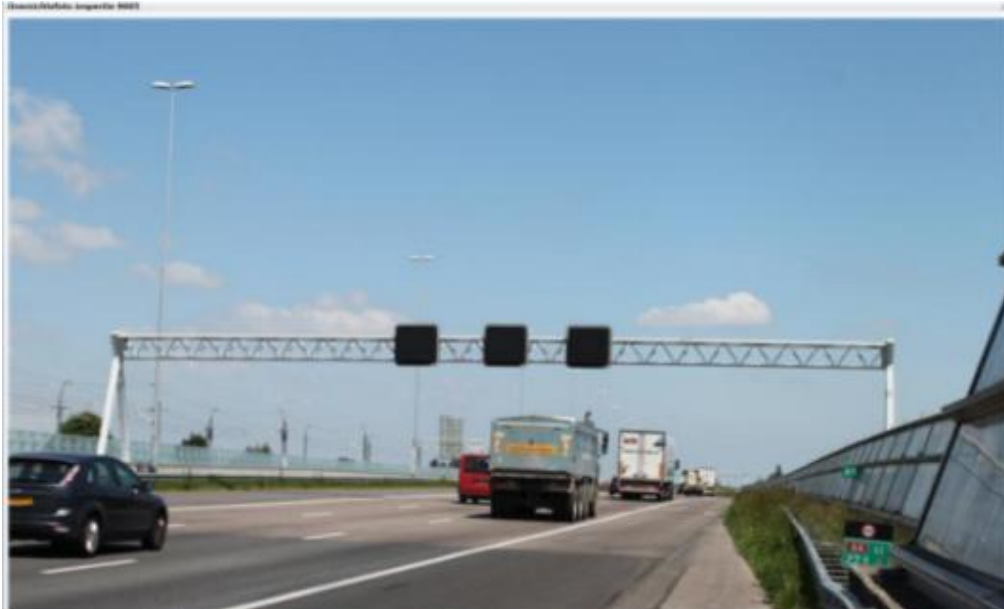
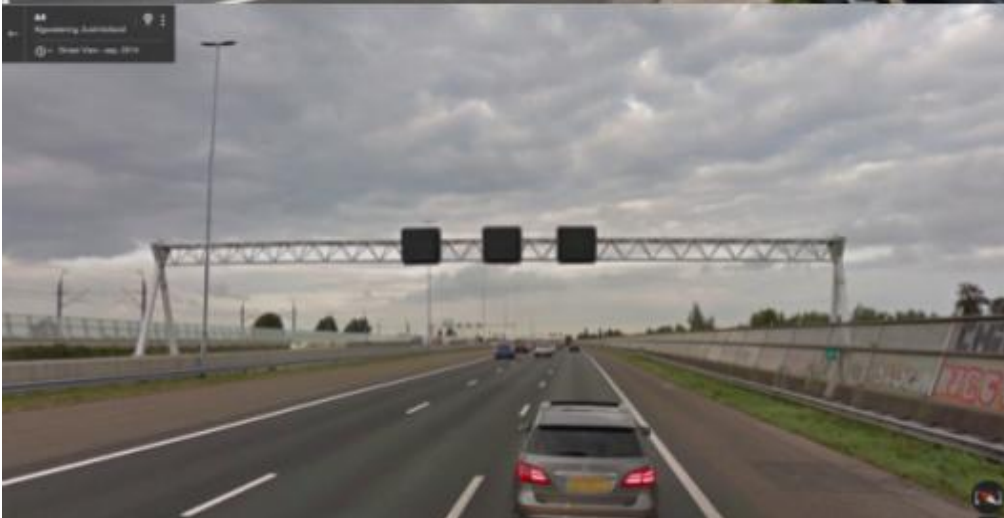
VDC-9005. {2004, RW04,A-1}

Links																																																
L1	Bevestiging kolommen onderbouw	MVT																																														
L2	Lukjes, plaatjes e.d.	MVT																																														
L3	Toestand van de conservering	Slecht																																														
L4	Toestand kolompoten (scheuren/deuken etc.)	Slecht																																														
L5	Aandring (bevestiging)	MVT																																														
Rechts																																																
R1	Bevestiging kolommen onderbouw	Goed																																														
R2	Lukjes, plaatjes e.d.	Matig																																														
R3	Toestand van de conservering	Slecht																																														
R4	Toestand kolompoten (scheuren/deuken etc.)	Goed																																														
R5	Aandring (bevestiging)	Goed

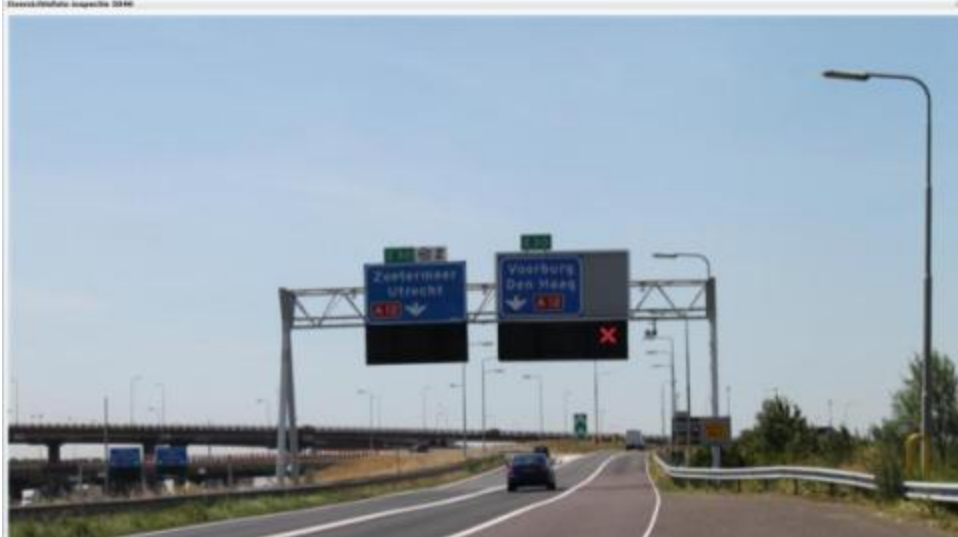
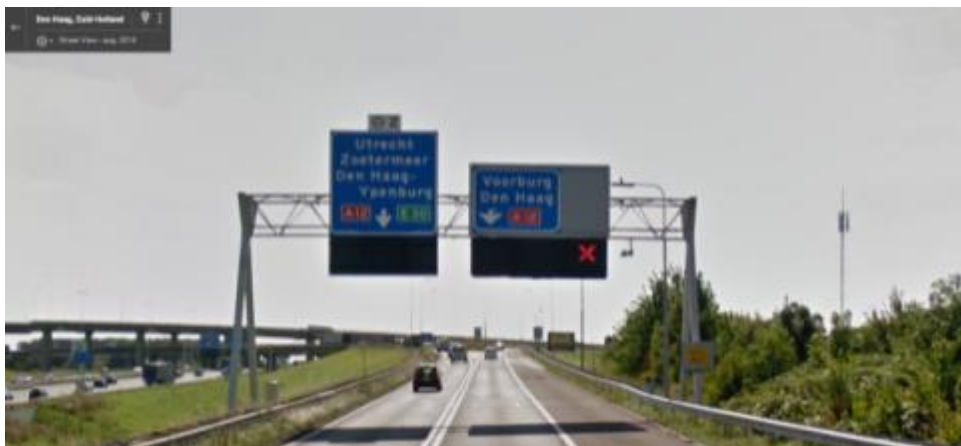
VDC-5046. {1987, RW04,CB-1}

Paspoort		Inspectieformulier		Risico		Instaanhoudingsplan		Foto's		Wijzigingen		Rapport	
Algemeen													
Algemeen													
Naam inspecteurs		T. van der Kolk en M. Croes		Meer		Zonlig							
Inspectie datum		30-6-2020		RDR		Temperatuur		17					
Kelen													
Links													
L1		Bevestiging kolommen onderbouw		SMT									
L2		Luijkes, plaatjes e.d.		SMT									
L3		Toestand van de conservering		SMT									
L4		Toestand kolomgaten (rcheuren/deuken etc.)		Goed									
L5		Aandig (bevestiging)		SMT									
Rechts													
R1		Bevestiging kolommen onderbouw		Goed									
R2		Luijkes, plaatjes e.d.		Matig									
R3		Toestand van de conservering		Matig									
R4		Toestand kolomgaten (rcheuren/deuken etc.)		Goed									
R5		Aandig (bevestiging)		Goed									
Scheefstand in mm per 2,0 m													
		Voor		Zijde									
KOLOR LINKS													
KOLOR Rechts		24											
Ligger

Links													
1		Toestand van conservering		Goed									
2		Bevestigingen van bodem/signaalgevers		Goed									
Diabrode													
1 .Post		RA		Locatie									
2 .Post				Locatie									
3 .Post				Locatie									
Overige bijzonderheden													
Overzicht foto													
Map

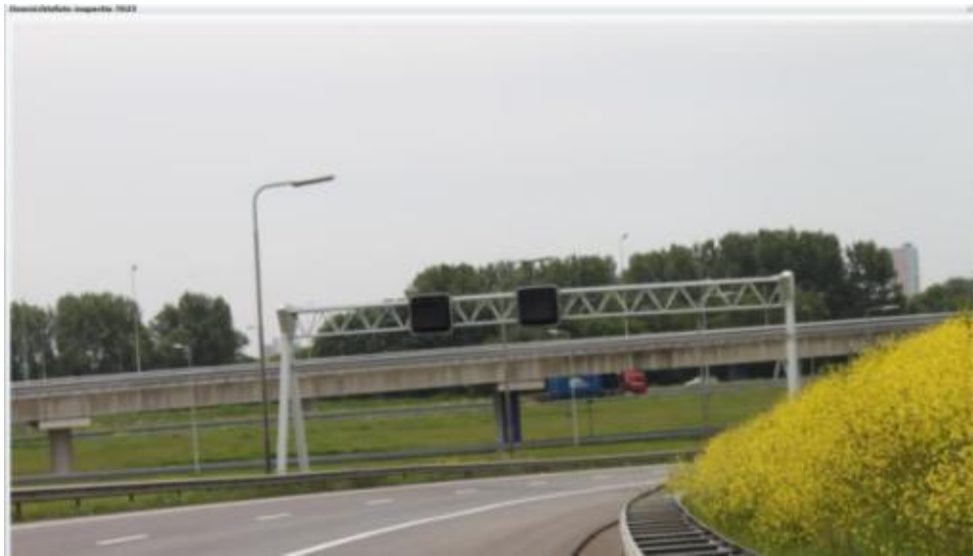
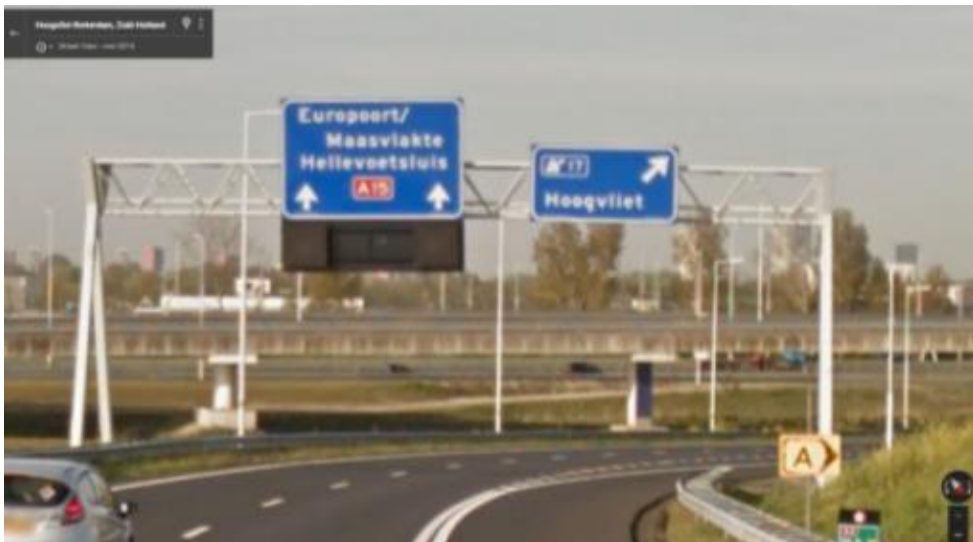
Constructie nr. : 7025
 Locatie : A4R, 75,920e
 VDC-7025. {2001, RW04,A-1}{1996, komt van RW-9}

Links	Rechts	L1 Bevestiging kolommen onderbouw: <input type="text" value="NVT"/>	R1 Bevestiging kolommen onderbouw: <input type="text" value="Goed"/>	L2 Luchts. plaatjes e.d.: <input type="text" value="NVT"/>	R2 Luchts. plaatjes e.d.: <input type="text" value="Goed"/>	L3 Toestand van de conservering: <input type="text" value="Matig"/>	R3 Toestand van de conservering: <input type="text" value="Matig"/>	L4 Toestand kolommen (scheuren/leuken etc.): <input type="text" value="Goed"/>	R4 Toestand kolommen (scheuren/leuken etc.): <input type="text" value="Goed"/>	L5 Aandring (bevestiging): <input type="text" value="NVT"/>	R5 Aandring (bevestiging): <input type="text" value="Goed"/>
Links	Rechts																	
L1 Bevestiging kolommen onderbouw: <input type="text" value="NVT"/>	R1 Bevestiging kolommen onderbouw: <input type="text" value="Goed"/>																	
L2 Luchts. plaatjes e.d.: <input type="text" value="NVT"/>	R2 Luchts. plaatjes e.d.: <input type="text" value="Goed"/>																	
L3 Toestand van de conservering: <input type="text" value="Matig"/>	R3 Toestand van de conservering: <input type="text" value="Matig"/>																	
L4 Toestand kolommen (scheuren/leuken etc.): <input type="text" value="Goed"/>	R4 Toestand kolommen (scheuren/leuken etc.): <input type="text" value="Goed"/>																	
L5 Aandring (bevestiging): <input type="text" value="NVT"/>	R5 Aandring (bevestiging): <input type="text" value="Goed"/>																	
<p>Loggeer</p> <p>L1 Toestand van conservering: <input type="text" value="Goed"/></p> <p>L2 Bevestigingen van borden/signaalgevoel: <input type="text" value="Goed"/></p> <p>Elektrode</p> <p>1. Poot: RA Lokatie: <input type="text"/></p> <p>2. Poot: <input type="text"/> Lokatie: <input type="text"/></p> <p>3. Poot: <input type="text"/> Lokatie: <input type="text"/></p> <p>Overige bijzonderheden:</p>																		
<p>Scheefstand in mm per 2,0 m</p> <p>Voor: <input type="text"/> Zijde: <input type="text"/></p> <p>KDLOM Links: <input type="text"/></p> <p>KDLOM Rechts: <input type="text" value="21"/></p>																		
<p>Overzichts foto</p> <p>Map</p>

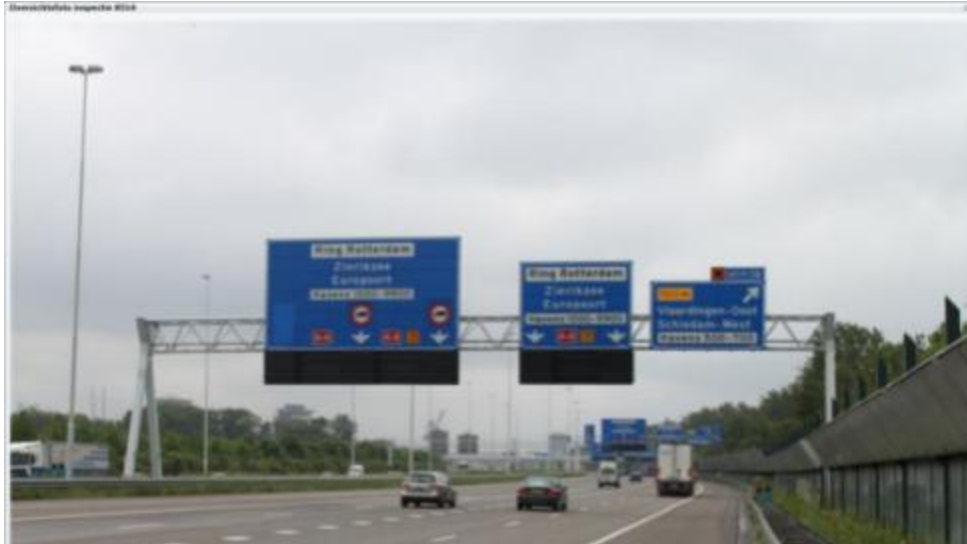
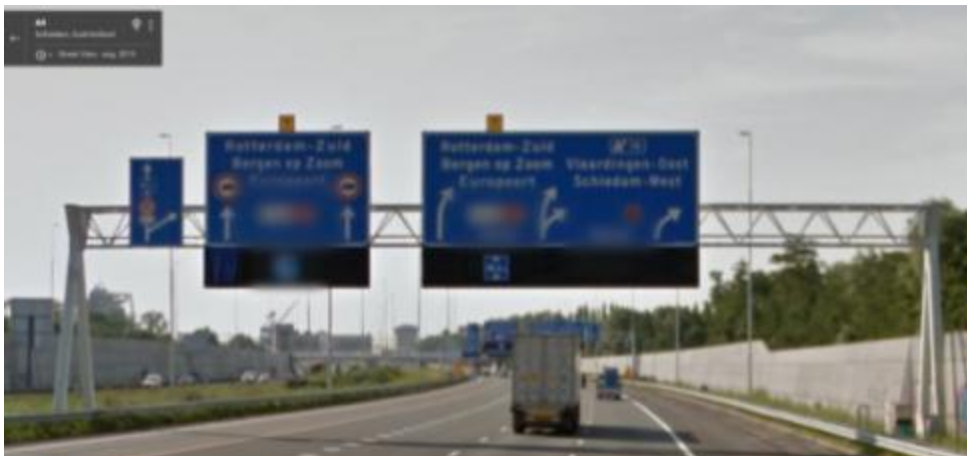
VDC-8516. {????, RW04,CB-1}

<p>Scheefstand in mm per 2,0 m Voor: KDOIW Links: [] Zijde: [] Rechts: KDOIW Rechts: 21</p>														Links	L1 Bevestiging kolommen onderbouw	MVT		Ligger		Links		1 Toestand van conservering		Goed					L2 Luktjes, plaatjes e.d.	MVT				2 Besettingen van borden/signaalgevers		Goed							L3 Toestand van de conservering	Matig				Dieprode		1 .Poet		AA	Lokate	-			L4 Toestand kolomgaten (scheuren/deuken etc.)	Slecht				2 .Poet			Lokate						L5 Aandring (bevestiging)	MVT				3 .Poet			Lokate					Rechts	R1 Bevestiging kolommen onderbouw	Goed				Overige bijzonderheden		Ligger en linker kolompoet zijn vervuld							R2 Luktjes, plaatjes e.d.	Matig													R3 Toestand van de conservering	Goed													R4 Toestand kolomgaten (scheuren/deuken etc.)	Goed													R5 Aandring (bevestiging)	Goed											
Links	L1 Bevestiging kolommen onderbouw	MVT		Ligger		Links		1 Toestand van conservering		Goed																																																																																																																																															
	L2 Luktjes, plaatjes e.d.	MVT				2 Besettingen van borden/signaalgevers		Goed																																																																																																																																																	
	L3 Toestand van de conservering	Matig				Dieprode		1 .Poet		AA	Lokate	-																																																																																																																																													
	L4 Toestand kolomgaten (scheuren/deuken etc.)	Slecht				2 .Poet			Lokate																																																																																																																																																
	L5 Aandring (bevestiging)	MVT				3 .Poet			Lokate																																																																																																																																																
Rechts	R1 Bevestiging kolommen onderbouw	Goed				Overige bijzonderheden		Ligger en linker kolompoet zijn vervuld																																																																																																																																																	
	R2 Luktjes, plaatjes e.d.	Matig																																																																																																																																																							
	R3 Toestand van de conservering	Goed																																																																																																																																																							
	R4 Toestand kolomgaten (scheuren/deuken etc.)	Goed																																																																																																																																																							
	R5 Aandring (bevestiging)	Goed																																																																																																																																																							
<p>Filter: Rijtoestand: Dins</p> <p>Inspectie zoeken</p> <p>Constructie nr.: 7198</p> <p>Netwerktoelating: []</p> <p>Zoeken</p>		<p>Overzicht foto</p> <p>Map</p>

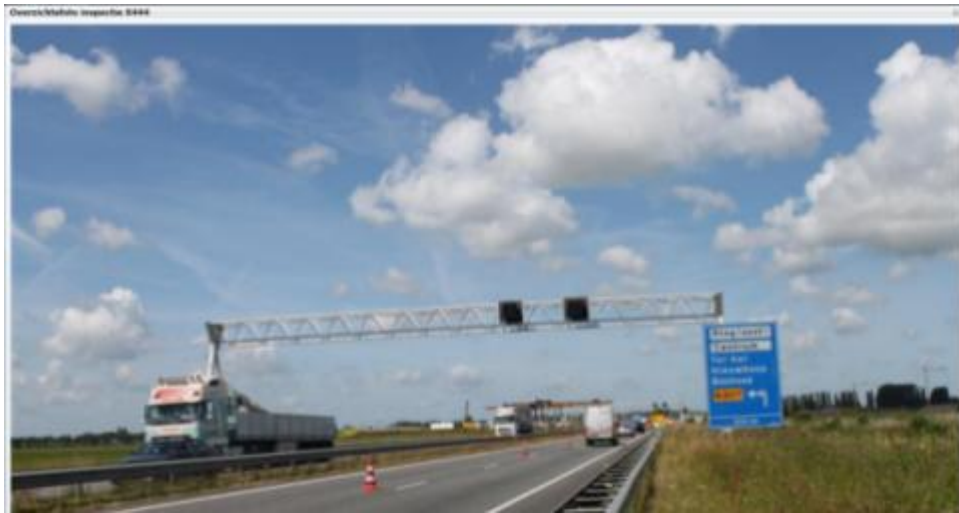
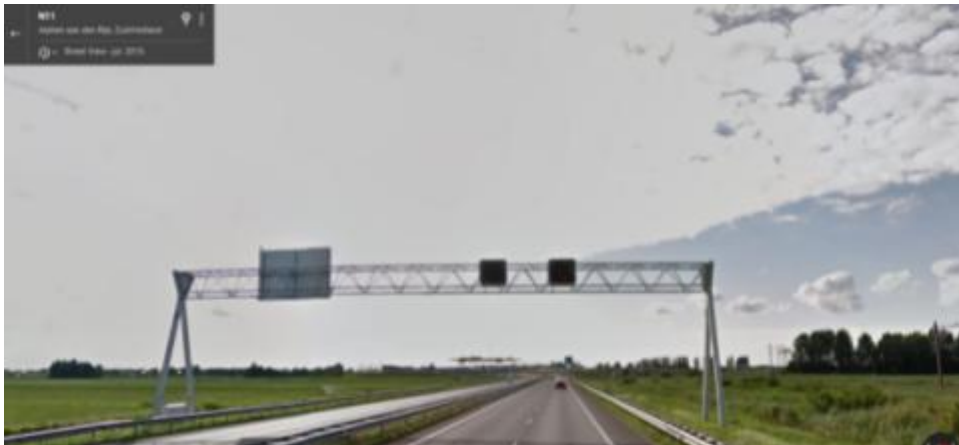
VDC-8444. {2004, RW11,CB-1}{1998, komt van RW4}

Rapport		Inspectieformulier		Risico		Instandhoudingsplan		Fotos		Wijzigingen		Rapport																																																		
<p>Algemeen</p> <p>Algemeen</p> <p>Naam inspecteurs: T. van der Kolk en M. Croes Waar Half Bevoegd</p> <p>Inspectie datum: 6-7-2016 RCR (3) Temperatuur 22</p>																																																														
<p>Kolom</p> <table border="0"> <tr> <td>Links</td> <td>L1</td> <td>Bevestiging kolommen onderbouw</td> <td>Goed</td> </tr> <tr> <td></td> <td>L2</td> <td>Lukjes, plaatjes e.d.</td> <td>Goed</td> </tr> <tr> <td></td> <td>L3</td> <td>Toestand van de conservering</td> <td>Goed</td> </tr> <tr> <td></td> <td>L4</td> <td>Toestand kolomputten (scheuren/leuken etc.)</td> <td>Goed</td> </tr> <tr> <td></td> <td>L5</td> <td>Aarding (bevestiging)</td> <td>Goed</td> </tr> <tr> <td>Rechts</td> <td>R1</td> <td>Bevestiging kolommen onderbouw</td> <td>Goed</td> </tr> <tr> <td></td> <td>R2</td> <td>Lukjes, plaatjes e.d.</td> <td>Goed</td> </tr> <tr> <td></td> <td>R3</td> <td>Toestand van de conservering</td> <td>Goed</td> </tr> <tr> <td></td> <td>R4</td> <td>Toestand kolomputten (scheuren/leuken etc.)</td> <td>Goed</td> </tr> <tr> <td></td> <td>R5</td> <td>Aarding (bevestiging)</td> <td>Goed</td> </tr> </table> <p>Scheefstand in mm per 2,0 m</p> <table border="1"> <thead> <tr> <th></th> <th>Voor</th> <th>Zijde</th> </tr> </thead> <tbody> <tr> <td>KOLOM LINKS</td> <td>10</td> <td></td> </tr> <tr> <td>KOLOM Rechts</td> <td>10</td> <td></td> </tr> </tbody> </table>														Links	L1	Bevestiging kolommen onderbouw	Goed		L2	Lukjes, plaatjes e.d.	Goed		L3	Toestand van de conservering	Goed		L4	Toestand kolomputten (scheuren/leuken etc.)	Goed		L5	Aarding (bevestiging)	Goed	Rechts	R1	Bevestiging kolommen onderbouw	Goed		R2	Lukjes, plaatjes e.d.	Goed		R3	Toestand van de conservering	Goed		R4	Toestand kolomputten (scheuren/leuken etc.)	Goed		R5	Aarding (bevestiging)	Goed		Voor	Zijde	KOLOM LINKS	10		KOLOM Rechts	10

Links	L1	Bevestiging kolommen onderbouw	Goed																																																											
	L2	Lukjes, plaatjes e.d.	Goed																																																											
	L3	Toestand van de conservering	Goed																																																											
	L4	Toestand kolomputten (scheuren/leuken etc.)	Goed																																																											
	L5	Aarding (bevestiging)	Goed																																																											
Rechts	R1	Bevestiging kolommen onderbouw	Goed																																																											
	R2	Lukjes, plaatjes e.d.	Goed																																																											
	R3	Toestand van de conservering	Goed																																																											
	R4	Toestand kolomputten (scheuren/leuken etc.)	Goed																																																											
	R5	Aarding (bevestiging)	Goed

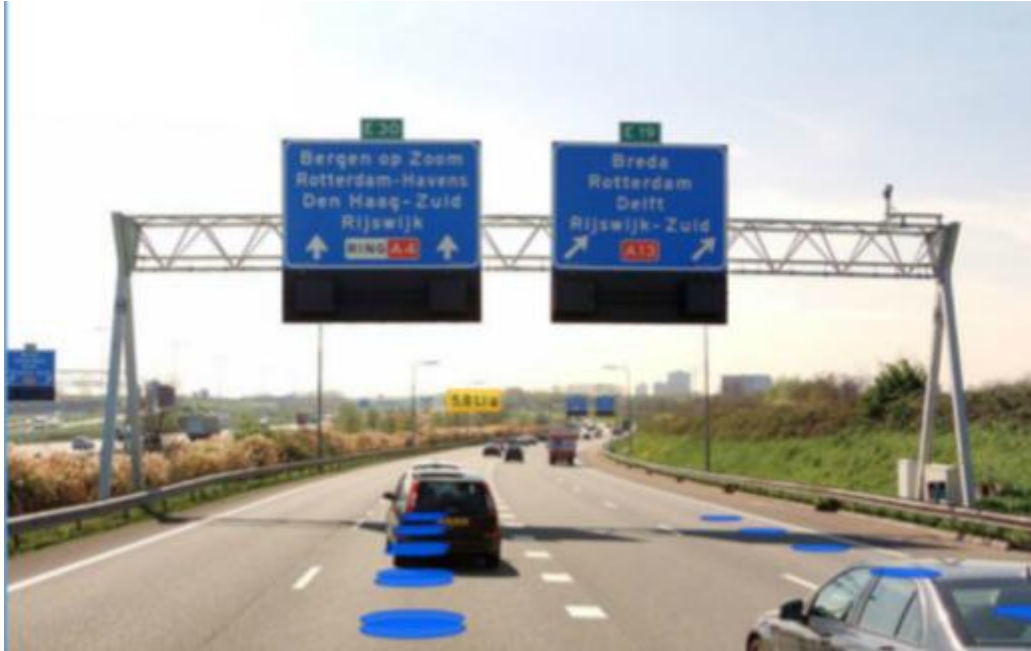
VDC-6782. {1996, RW12,CB-1}

Plaats	Inspectieformulier	Risico	Instandhoudingsplan	Fotos	Wijzigingen	Rapport																														
<p>Algemeen</p> <p>Naam inspecteur: M. Blom en R. Kuisman Uur: Bericht: 5 Inspectie datum: 22-11-2010 M (M) U (U) Temperatuur:</p>																																				
<p>Kelen</p> <table border="0"> <tr> <td>Links</td> <td>L1 Bevestiging kolommen onderbouw</td> <td>MVT</td> </tr> <tr> <td></td> <td>L2 Luchts, plaatjes e.d.</td> <td>MVT</td> </tr> <tr> <td></td> <td>L3 Toestand van de conservering</td> <td>MVT</td> </tr> <tr> <td></td> <td>L4 Toestand kolomprofiel (scheuren/deuken etc.)</td> <td>Goed</td> </tr> <tr> <td></td> <td>L5 Aandring (bevestiging)</td> <td>MVT</td> </tr> <tr> <td>Rechts</td> <td>R1 Bevestiging kolommen onderbouw</td> <td>MVT</td> </tr> <tr> <td></td> <td>R2 Luchts, plaatjes e.d.</td> <td>Slecht</td> </tr> <tr> <td></td> <td>R3 Toestand van de conservering</td> <td>Slecht</td> </tr> <tr> <td></td> <td>R4 Toestand kolomprofiel (scheuren/deuken etc.)</td> <td>Goed</td> </tr> <tr> <td></td> <td>R5 Aandring (bevestiging)</td> <td>Goed</td> </tr> </table> <p>Scheefstand in mm per 2,0 m Voor: Zijde: </p> <p>KOLOR LINKS: </p> <p>KOLOR Rechts: 21</p>							Links	L1 Bevestiging kolommen onderbouw	MVT		L2 Luchts, plaatjes e.d.	MVT		L3 Toestand van de conservering	MVT		L4 Toestand kolomprofiel (scheuren/deuken etc.)	Goed		L5 Aandring (bevestiging)	MVT	Rechts	R1 Bevestiging kolommen onderbouw	MVT		R2 Luchts, plaatjes e.d.	Slecht		R3 Toestand van de conservering	Slecht		R4 Toestand kolomprofiel (scheuren/deuken etc.)	Goed		R5 Aandring (bevestiging)	Goed

Links	L1 Bevestiging kolommen onderbouw	MVT																																		
	L2 Luchts, plaatjes e.d.	MVT																																		
	L3 Toestand van de conservering	MVT																																		
	L4 Toestand kolomprofiel (scheuren/deuken etc.)	Goed																																		
	L5 Aandring (bevestiging)	MVT																																		
Rechts	R1 Bevestiging kolommen onderbouw	MVT																																		
	R2 Luchts, plaatjes e.d.	Slecht																																		
	R3 Toestand van de conservering	Slecht																																		
	R4 Toestand kolomprofiel (scheuren/deuken etc.)	Goed																																		
	R5 Aandring (bevestiging)	Goed																																		
<p>Liggen</p> <p>Links</p> <table border="0"> <tr> <td>1 Toestand van conservering</td> <td>Goed</td> </tr> <tr> <td>2 Bevestigingen van bordes/signaalgevers</td> <td>Goed</td> </tr> </table> <p>Elektrische</p> <table border="0"> <tr> <td>1 .Pool</td> <td>AV</td> <td>Lokale</td> <td><input type="checkbox"/></td> </tr> <tr> <td>2 .Pool</td> <td></td> <td>Lokale</td> <td><input type="checkbox"/></td> </tr> <tr> <td>3 .Pool</td> <td></td> <td>Lokale</td> <td><input type="checkbox"/></td> </tr> </table> <p>Overige bijzonderheden</p>							1 Toestand van conservering	Goed	2 Bevestigingen van bordes/signaalgevers	Goed	1 .Pool	AV	Lokale	<input type="checkbox"/>	2 .Pool		Lokale	<input type="checkbox"/>	3 .Pool		Lokale	<input type="checkbox"/>

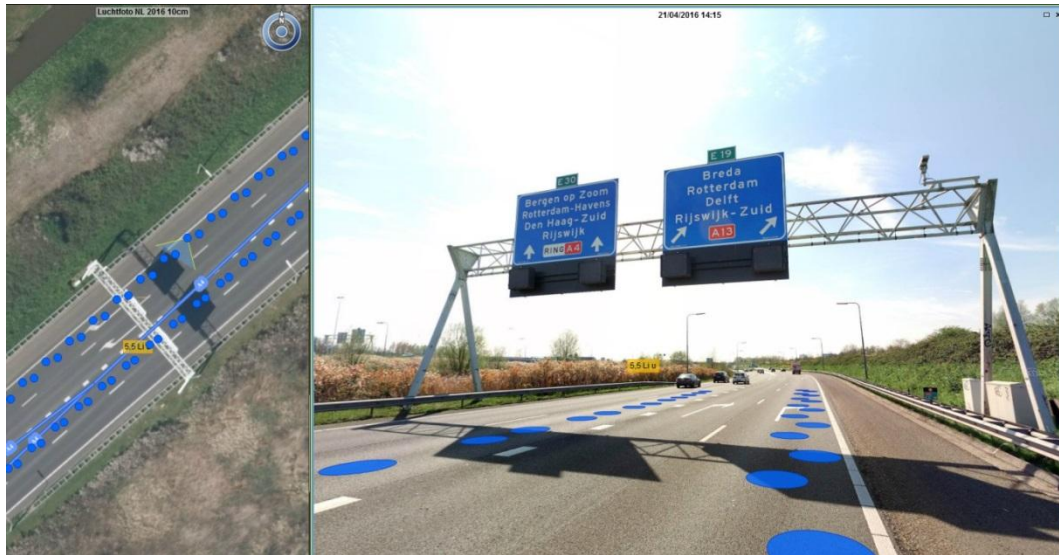
VDC-6783. {1996, RW12,CB-1}

Rapport	Inspectieformulier	Risico	Instandhoudingsplan	Fotos	Wijzigingen	Rapport																																				
<p>Algemeen</p> <p>Algemeen</p> <p>Naam inspecteurs: M. Blom en R. Hutsmen <input type="text"/> Waer: <input type="text"/> Zonig</p> <p>Inspectie datum: 22-11-2010 <input type="text"/> TEM: <input type="text"/> 13</p> <p>Temperatuur: <input type="text"/> 5</p>																																										
<p>Kelen</p> <table border="1"> <thead> <tr> <th>Links</th> <th></th> <th></th> </tr> </thead> <tbody> <tr> <td>L1</td> <td>Bevestiging kolommen onderbouw</td> <td>MVT</td> </tr> <tr> <td>L2</td> <td>Lukjes, plaatjes e.d.</td> <td>MVT</td> </tr> <tr> <td>L3</td> <td>Toestand van de conservering</td> <td>MVT</td> </tr> <tr> <td>L4</td> <td>Toestand kolommen (scheuren/deuken etc.)</td> <td>Goed</td> </tr> <tr> <td>L5</td> <td>Aarding (bevestiging)</td> <td>MVT</td> </tr> </tbody> </table> <table border="1"> <thead> <tr> <th>Rechts</th> <th></th> <th></th> </tr> </thead> <tbody> <tr> <td>R1</td> <td>Bevestiging kolommen onderbouw</td> <td>Goed</td> </tr> <tr> <td>R2</td> <td>Lukjes, plaatjes e.d.</td> <td>Slecht</td> </tr> <tr> <td>R3</td> <td>Toestand van de conservering</td> <td>Slecht</td> </tr> <tr> <td>R4</td> <td>Toestand kolommen (scheuren/deuken etc.)</td> <td>Goed</td> </tr> <tr> <td>R5</td> <td>Aarding (bevestiging)</td> <td>Slecht</td> </tr> </tbody> </table> <p>Scheefheid in mm per 2,0 m</p> <p>Voor: <input type="text"/> Zijde: <input type="text"/></p> <p>KDLOM LINKS: <input type="text"/></p> <p>KDLOM Rechts: <input type="text"/> 24</p>							Links			L1	Bevestiging kolommen onderbouw	MVT	L2	Lukjes, plaatjes e.d.	MVT	L3	Toestand van de conservering	MVT	L4	Toestand kolommen (scheuren/deuken etc.)	Goed	L5	Aarding (bevestiging)	MVT	Rechts			R1	Bevestiging kolommen onderbouw	Goed	R2	Lukjes, plaatjes e.d.	Slecht	R3	Toestand van de conservering	Slecht	R4	Toestand kolommen (scheuren/deuken etc.)	Goed	R5	Aarding (bevestiging)	Slecht

Links																																										
L1	Bevestiging kolommen onderbouw	MVT																																								
L2	Lukjes, plaatjes e.d.	MVT																																								
L3	Toestand van de conservering	MVT																																								
L4	Toestand kolommen (scheuren/deuken etc.)	Goed																																								
L5	Aarding (bevestiging)	MVT																																								
Rechts																																										
R1	Bevestiging kolommen onderbouw	Goed																																								
R2	Lukjes, plaatjes e.d.	Slecht																																								
R3	Toestand van de conservering	Slecht																																								
R4	Toestand kolommen (scheuren/deuken etc.)	Goed																																								
R5	Aarding (bevestiging)	Slecht																																								
<p>Ligger</p> <table border="1"> <thead> <tr> <th>Links</th> <th></th> <th></th> </tr> </thead> <tbody> <tr> <td>1</td> <td>Toestand van conservering</td> <td>Goed</td> </tr> <tr> <td>2</td> <td>Bevestigingen van borden/signaalgevers</td> <td>Goed</td> </tr> </tbody> </table> <p>Elektrode</p> <table border="1"> <thead> <tr> <th>1. Pool</th> <th>RV</th> <th>Lokate</th> <th><input type="checkbox"/></th> </tr> </thead> <tbody> <tr> <td>2. Pool</td> <td><input type="text"/></td> <td>Lokate</td> <td><input type="checkbox"/></td> </tr> <tr> <td>3. Pool</td> <td><input type="text"/></td> <td>Lokate</td> <td><input type="checkbox"/></td> </tr> </tbody> </table> <p>Overige bijzonderheden</p>							Links			1	Toestand van conservering	Goed	2	Bevestigingen van borden/signaalgevers	Goed	1. Pool	RV	Lokate	<input type="checkbox"/>	2. Pool	<input type="text"/>	Lokate	<input type="checkbox"/>	3. Pool	<input type="text"/>	Lokate	<input type="checkbox"/>

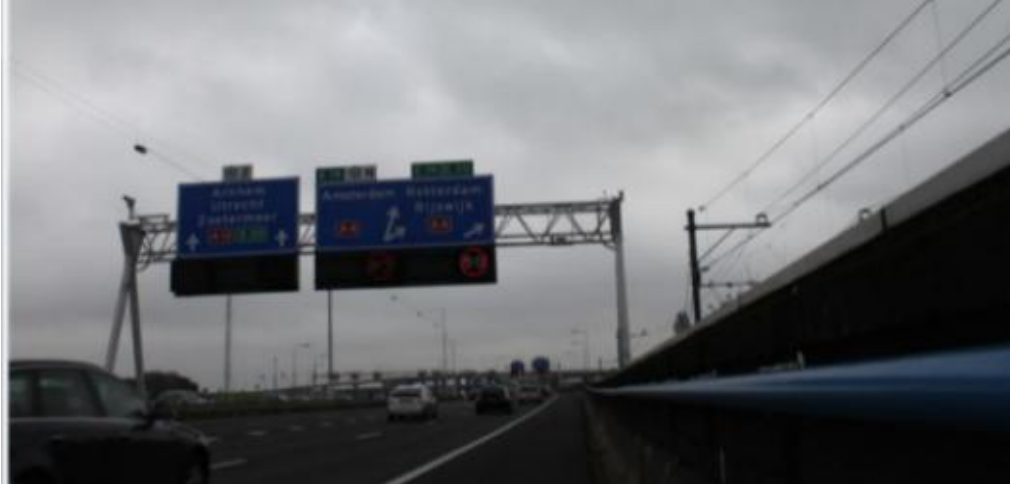
Trajectcontrole aanwezig aan deze VDC.
VDC-3424. {1983, RW12,CB-1}

<p>Scheefstand is min per 2,0 m</p> <p>Voor: Zijde: </p> <p>KOLOM LINKS: </p> <p>KOLOM Rechts: 24</p>							Links			L1	Bevestiging kolommen onderbouw	MVT	L2	Lukjes, plaatjes e.d.	MVT	L3	Toestand van de conservering	Slecht	L4	Toestand kolompoten (scheuren/leuken etc.)	Goed	L5	Aandig (bevestiging)	MVT	Rechts			R1	Bevestiging kolommen onderbouw	Goed	R2	Lukjes, plaatjes e.d.	Matig	R3	Toestand van de conservering	Slecht	R4	Toestand kolompoten (scheuren/leuken etc.)	Goed	R5	Aandig (bevestiging)	Zeer slecht
Links																																										
L1	Bevestiging kolommen onderbouw	MVT																																								
L2	Lukjes, plaatjes e.d.	MVT																																								
L3	Toestand van de conservering	Slecht																																								
L4	Toestand kolompoten (scheuren/leuken etc.)	Goed																																								
L5	Aandig (bevestiging)	MVT																																								
Rechts																																										
R1	Bevestiging kolommen onderbouw	Goed																																								
R2	Lukjes, plaatjes e.d.	Matig																																								
R3	Toestand van de conservering	Slecht																																								
R4	Toestand kolompoten (scheuren/leuken etc.)	Goed																																								
R5	Aandig (bevestiging)	Zeer slecht																																								
<p>Ligger</p> <p>Links</p> <p>1 Toestand van conservering: Matig</p> <p>2 Bevestigingen van borden/signaalgevers: Goed</p> <p>Elektrische</p> <p>1. Post: Lokatie: </p> <p>2. Post: Lokatie: </p> <p>3. Post: Lokatie: </p> <p>Overige bijzonderheden:</p>																																										
<p>Overzichts Foto</p> <p>Map</p>

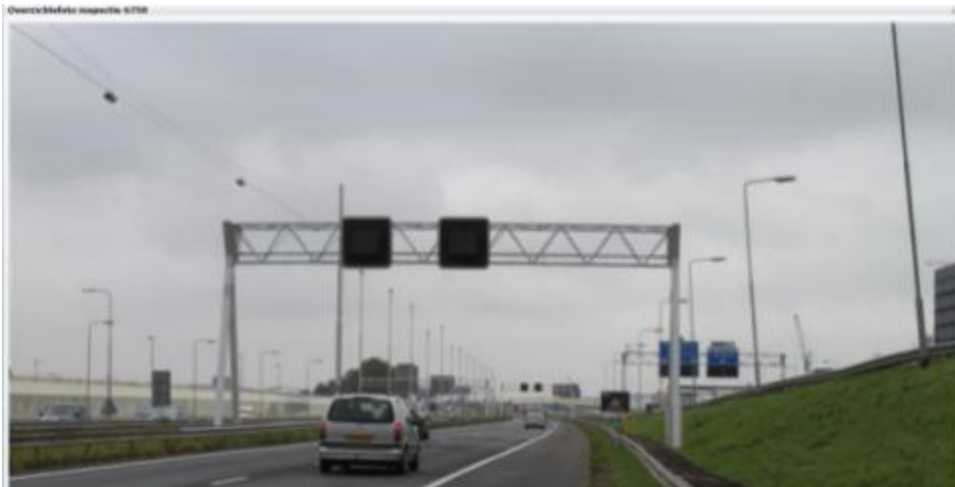
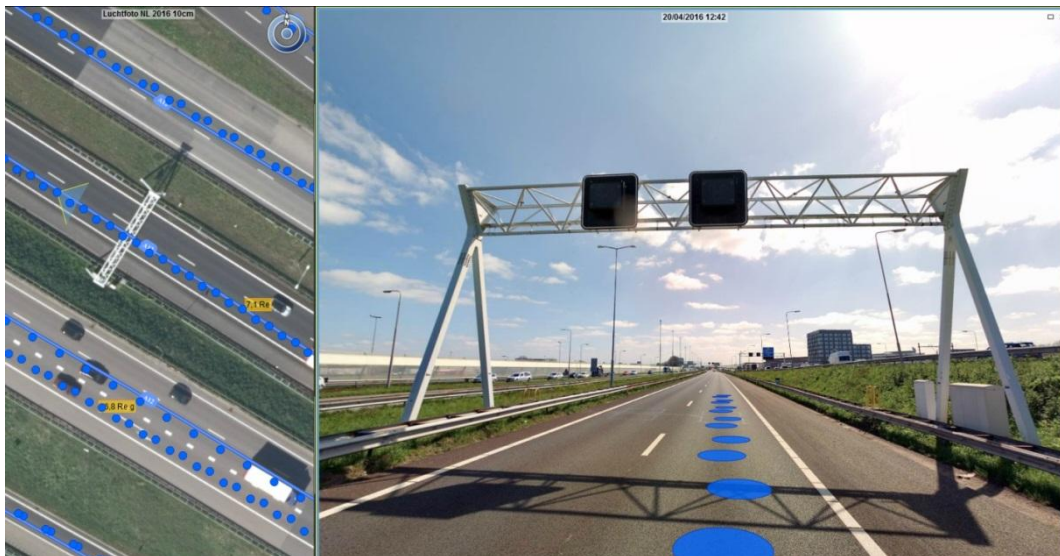
VDC-6758. {1996, RW12,CB-1}

Paspoort		Inspectieformulier		Basis		Instandhoudingsplan		Foto's		Wijzigingen		Rapport	
Algemeen													
Algemeen													
Naam inspecteurs		R. Mulman en S. Schap				Waar		Berooft					
Inspectie datum		28-10-2010				Temperatuur		15					
Kelen													
Links													
L1	Bevestiging kolommen onderbouw			M/V									
L2	Lukjes, plaatjes e.d.			M/V									
L3	Toestand van de conservering			Matig									
L4	Toestand kolompoten (scheuren/leuken etc.)			Goed									
L5	Aarding (bevestiging)			M/V									
Rechts													
R1	Bevestiging kolommen onderbouw			Goed									
R2	Lukjes, plaatjes e.d.			Goed									
R3	Toestand van de conservering			Slecht									
R4	Toestand kolompoten (scheuren/leuken etc.)			Goed									
R5	Aarding (bevestiging)			Zeer slecht									
Scheefstand in mm per 2,0 m													
Voor													
Zijde													
KLOOF LinkS													
KLOOF Rechts		21

Ligger													
Links													
1 Toestand van conservering				Goed									
2 Bevestigingen van borden/signaalgevers				Goed									
Elektrode													
1 Poort				Lokatie									
2 Poort				Lokatie									
3 Poort				Lokatie									
Overige bijzonderheden													
Overzichtsfoto													
Map

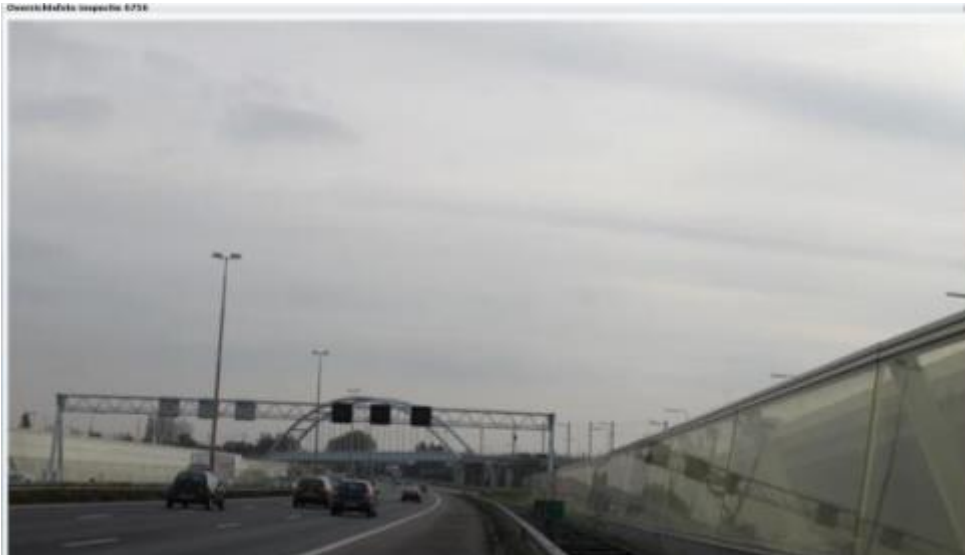
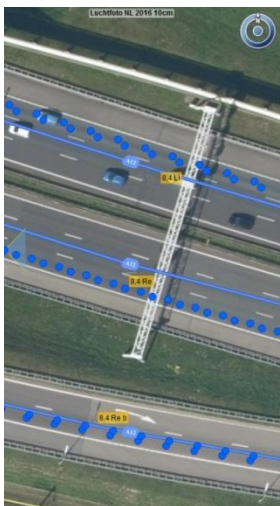
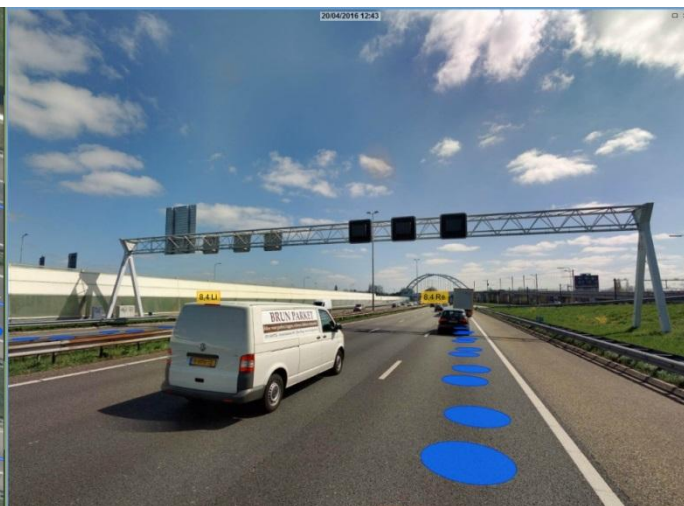
VDC gaat over beide rijbanen. Dus in totaal 6 matrixsignaalgevers.
VDC-6756. {1996, RW12,CB-1}

Passport	Inspectieformulier	Risico	Instandhoudingsplan	Fotos	Wijzigingen	Rapport																																							
<p>Algemeen</p> <p>Algemeen</p> <p>Naam inspecteur: M. Blom en R. Hulsmar Weer: Bewolkt</p> <p>Inspectie datum: 29-10-2010 Tijd: 13:00 Temperatuur: 10.0</p>																																													
<p>Kolom</p> <table border="0"> <tr> <td>Links</td> <td>L1 Bevestiging kolommen onderbouw</td> <td>Goed</td> </tr> <tr> <td></td> <td>L2 Lijkjes, plaatjes s.d.</td> <td>Goed</td> </tr> <tr> <td></td> <td>L3 Toestand van de conservering</td> <td>Matig</td> </tr> <tr> <td></td> <td>L4 Toestand kolommen (rheuren/deuken etc.)</td> <td>Goed</td> </tr> <tr> <td></td> <td>L5 Aandring (bevestiging)</td> <td>Goed</td> </tr> <tr> <td>Rechts</td> <td>R1 Bevestiging kolommen onderbouw</td> <td>MVT</td> </tr> <tr> <td></td> <td>R2 Lijkjes, plaatjes s.d.</td> <td>Goed</td> </tr> <tr> <td></td> <td>R3 Toestand van de conservering</td> <td>Matig</td> </tr> <tr> <td></td> <td>R4 Toestand kolommen (rheuren/deuken etc.)</td> <td>Goed</td> </tr> <tr> <td></td> <td>R5 Aandring (bevestiging)</td> <td>Zeer slecht</td> </tr> </table> <p>Scheefstand is mm per 2,0 m</p> <table border="0"> <tr> <td></td> <td>Voor</td> <td>Zijde</td> </tr> <tr> <td>KOLOM LINKS</td> <td>0</td> <td></td> </tr> <tr> <td>KOLOM Rechts</td> <td>21</td> <td></td> </tr> </table>							Links	L1 Bevestiging kolommen onderbouw	Goed		L2 Lijkjes, plaatjes s.d.	Goed		L3 Toestand van de conservering	Matig		L4 Toestand kolommen (rheuren/deuken etc.)	Goed		L5 Aandring (bevestiging)	Goed	Rechts	R1 Bevestiging kolommen onderbouw	MVT		R2 Lijkjes, plaatjes s.d.	Goed		R3 Toestand van de conservering	Matig		R4 Toestand kolommen (rheuren/deuken etc.)	Goed		R5 Aandring (bevestiging)	Zeer slecht		Voor	Zijde	KOLOM LINKS	0		KOLOM Rechts	21

Links	L1 Bevestiging kolommen onderbouw	Goed																																											
	L2 Lijkjes, plaatjes s.d.	Goed																																											
	L3 Toestand van de conservering	Matig																																											
	L4 Toestand kolommen (rheuren/deuken etc.)	Goed																																											
	L5 Aandring (bevestiging)	Goed																																											
Rechts	R1 Bevestiging kolommen onderbouw	MVT																																											
	R2 Lijkjes, plaatjes s.d.	Goed																																											
	R3 Toestand van de conservering	Matig																																											
	R4 Toestand kolommen (rheuren/deuken etc.)	Goed																																											
	R5 Aandring (bevestiging)	Zeer slecht																																											
	Voor	Zijde																																											
KOLOM LINKS	0

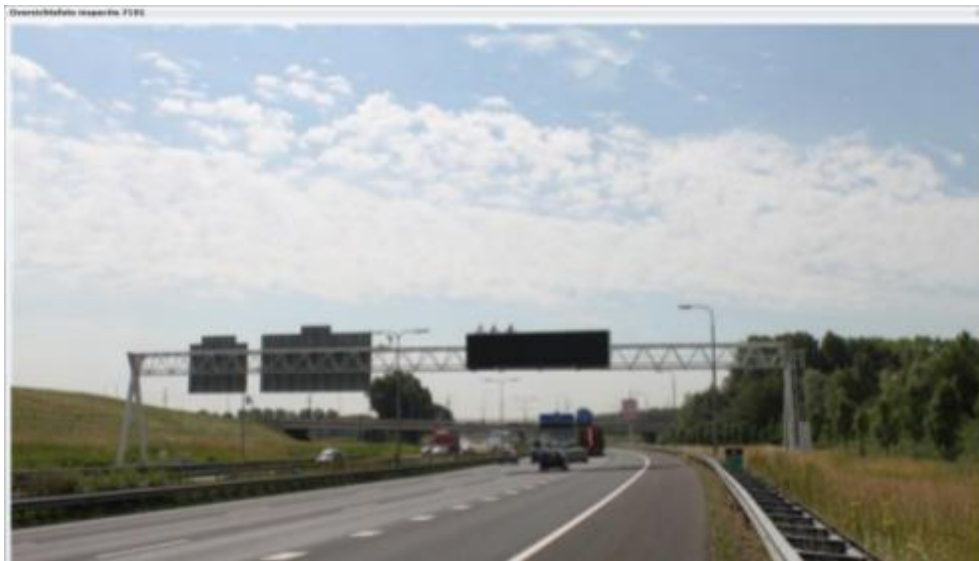
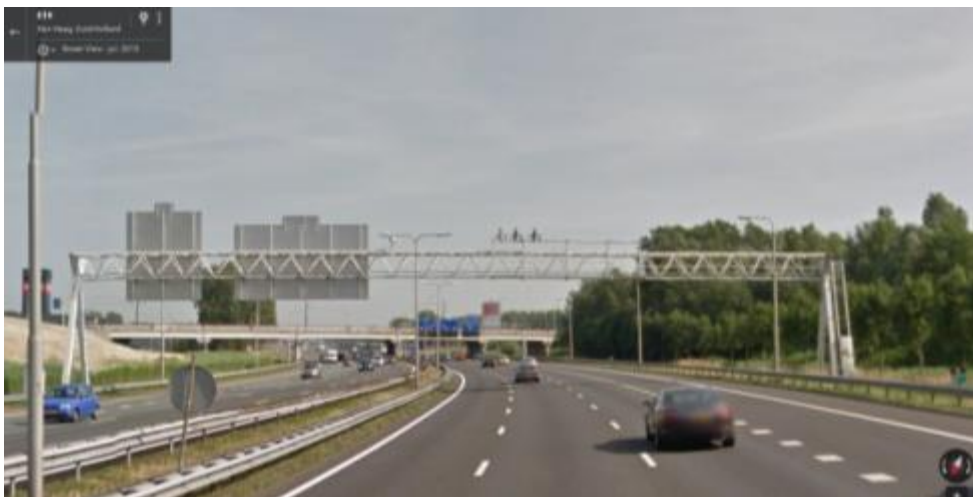
Deze VDC overspant beide rijbanen. Op de linkerrijbaan hangen 4 matrixsignaalgevers en een camera. VDC-7191. {????, RW13,CB-1}

Plaats	Inspectieformulier	Kluis	Instandhoudingsplan	Fotos	Wijzigingen	Rapport																																													
<p>Algemeen</p> <p>Naam inspecteurs: T. van der Kolk en M. Cross Waar: Zonnig</p> <p>Inspectie datum: 28-6-2010 Temperatuur: 26</p>																																																			
<p>Klein</p> <table border="0"> <tr> <td>Links</td> <td></td> <td></td> </tr> <tr> <td>L1</td> <td>Bevestiging kolommen onderbouw</td> <td>Goed</td> </tr> <tr> <td>L2</td> <td>Lukjes, plaatjes e.d.</td> <td>Goed</td> </tr> <tr> <td>L3</td> <td>Toestand van de conservering</td> <td>Goed</td> </tr> <tr> <td>L4</td> <td>Toestand kolomroten (scheuren/deuken etc.)</td> <td>Goed</td> </tr> <tr> <td>L5</td> <td>Aarding (bevestiging)</td> <td>Goed</td> </tr> <tr> <td>Rechts</td> <td></td> <td></td> </tr> <tr> <td>R1</td> <td>Bevestiging kolommen onderbouw</td> <td>Goed</td> </tr> <tr> <td>R2</td> <td>Lukjes, plaatjes e.d.</td> <td>Matig</td> </tr> <tr> <td>R3</td> <td>Toestand van de conservering</td> <td>Matig</td> </tr> <tr> <td>R4</td> <td>Toestand kolomroten (scheuren/deuken etc.)</td> <td>Goed</td> </tr> <tr> <td>R5</td> <td>Aarding (bevestiging)</td> <td>Goed</td> </tr> </table> <p>Scheefstand in mm per 2,0 m</p> <table border="0"> <tr> <td></td> <td>Voor</td> <td>Zijde</td> </tr> <tr> <td>KOLOM LINKS</td> <td>21</td> <td></td> </tr> <tr> <td>KOLOM Rechts</td> <td>3</td> <td></td> </tr> </table>							Links			L1	Bevestiging kolommen onderbouw	Goed	L2	Lukjes, plaatjes e.d.	Goed	L3	Toestand van de conservering	Goed	L4	Toestand kolomroten (scheuren/deuken etc.)	Goed	L5	Aarding (bevestiging)	Goed	Rechts			R1	Bevestiging kolommen onderbouw	Goed	R2	Lukjes, plaatjes e.d.	Matig	R3	Toestand van de conservering	Matig	R4	Toestand kolomroten (scheuren/deuken etc.)	Goed	R5	Aarding (bevestiging)	Goed		Voor	Zijde	KOLOM LINKS	21		KOLOM Rechts	3

Links																																																			
L1	Bevestiging kolommen onderbouw	Goed																																																	
L2	Lukjes, plaatjes e.d.	Goed																																																	
L3	Toestand van de conservering	Goed																																																	
L4	Toestand kolomroten (scheuren/deuken etc.)	Goed																																																	
L5	Aarding (bevestiging)	Goed																																																	
Rechts																																																			
R1	Bevestiging kolommen onderbouw	Goed																																																	
R2	Lukjes, plaatjes e.d.	Matig																																																	
R3	Toestand van de conservering	Matig																																																	
R4	Toestand kolomroten (scheuren/deuken etc.)	Goed																																																	
R5	Aarding (bevestiging)	Goed

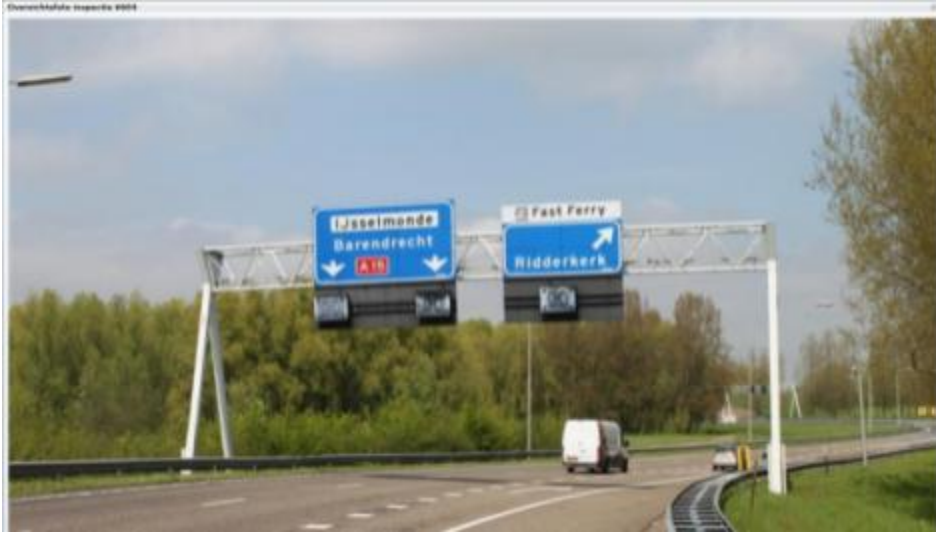
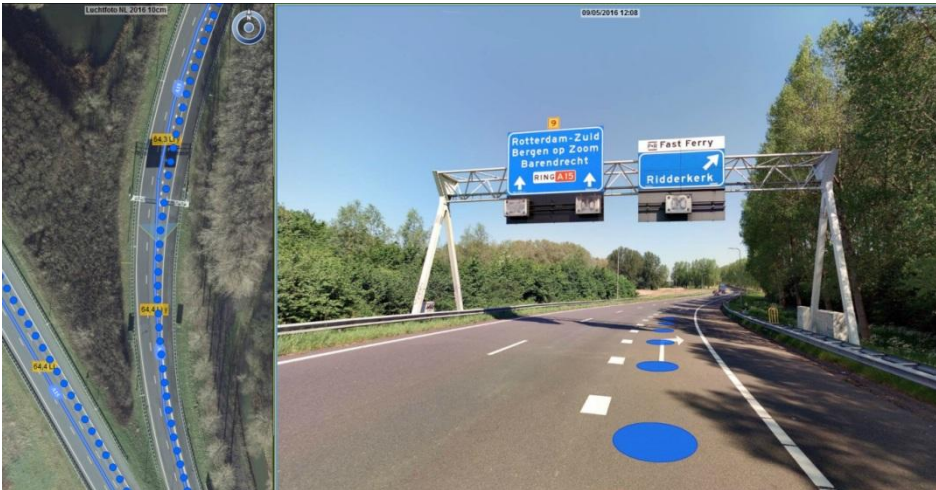
VDC-6604. {1995, RW15,CB-1}{herplaatst in 1997}

Peepport	Inspectieformulier	Bezoek	Instandhoudingsplan	Foto's	Wijzigingen	Rapport																																				
<p>Algemeen</p> <p>Naam inspecteurs: T. van der Kolk en M. Blom Waar: Half Beusicht</p> <p>Inspectie datum: 26-4-2010 Temperatuur: 16</p>																																										
<p>Kolom</p> <table border="0"> <tr> <td>Links</td> <td>L1 Bevestiging kolommen onderbouw</td> <td>NVT</td> </tr> <tr> <td></td> <td>L2 Luchtes, plaatjes e.z.</td> <td>NVT</td> </tr> <tr> <td></td> <td>L3 Toestand van de conservering</td> <td>Matig</td> </tr> <tr> <td></td> <td>L4 Toestand kolomgaten (scheuren/deuken etc.)</td> <td>Goed</td> </tr> <tr> <td></td> <td>L5 Aandring (bevestiging)</td> <td>NVT</td> </tr> <tr> <td>Rechts</td> <td>R1 Bevestiging kolommen onderbouw</td> <td>Goed</td> </tr> <tr> <td></td> <td>R2 Luchtes, plaatjes e.z.</td> <td>Goed</td> </tr> <tr> <td></td> <td>R3 Toestand van de conservering</td> <td>Matig</td> </tr> <tr> <td></td> <td>R4 Toestand kolomgaten (scheuren/deuken etc.)</td> <td>Goed</td> </tr> <tr> <td></td> <td>R5 Aandring (bevestiging)</td> <td>Goed</td> </tr> </table> <p>Scheefheid in mm per 3,0 m</p> <table border="1"> <tr> <td>Vaar</td> <td>Zijde</td> </tr> <tr> <td>KOLOM LINKS</td> <td></td> </tr> <tr> <td>KOLOM Rechts</td> <td>24</td> </tr> </table>							Links	L1 Bevestiging kolommen onderbouw	NVT		L2 Luchtes, plaatjes e.z.	NVT		L3 Toestand van de conservering	Matig		L4 Toestand kolomgaten (scheuren/deuken etc.)	Goed		L5 Aandring (bevestiging)	NVT	Rechts	R1 Bevestiging kolommen onderbouw	Goed		R2 Luchtes, plaatjes e.z.	Goed		R3 Toestand van de conservering	Matig		R4 Toestand kolomgaten (scheuren/deuken etc.)	Goed		R5 Aandring (bevestiging)	Goed	Vaar	Zijde	KOLOM LINKS		KOLOM Rechts	24

Links	L1 Bevestiging kolommen onderbouw	NVT																																								
	L2 Luchtes, plaatjes e.z.	NVT																																								
	L3 Toestand van de conservering	Matig																																								
	L4 Toestand kolomgaten (scheuren/deuken etc.)	Goed																																								
	L5 Aandring (bevestiging)	NVT																																								
Rechts	R1 Bevestiging kolommen onderbouw	Goed																																								
	R2 Luchtes, plaatjes e.z.	Goed																																								
	R3 Toestand van de conservering	Matig																																								
	R4 Toestand kolomgaten (scheuren/deuken etc.)	Goed																																								
	R5 Aandring (bevestiging)	Goed																																								
Vaar	Zijde																																									
KOLOM LINKS																																										
KOLOM Rechts	24

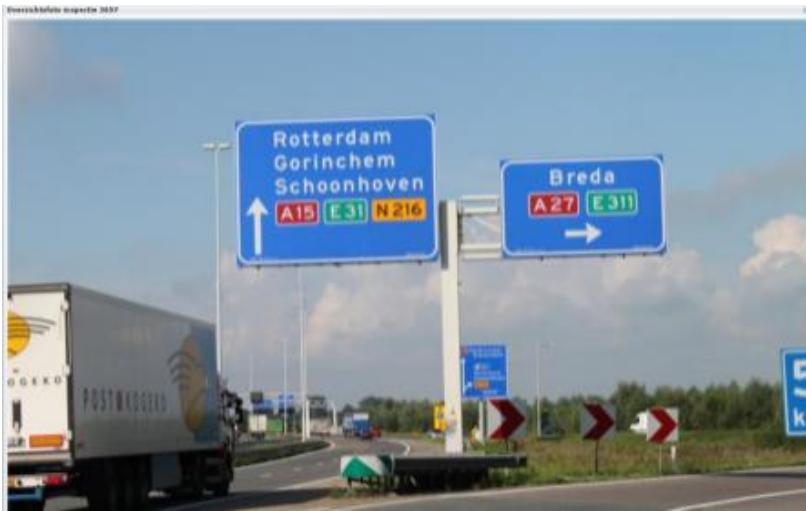
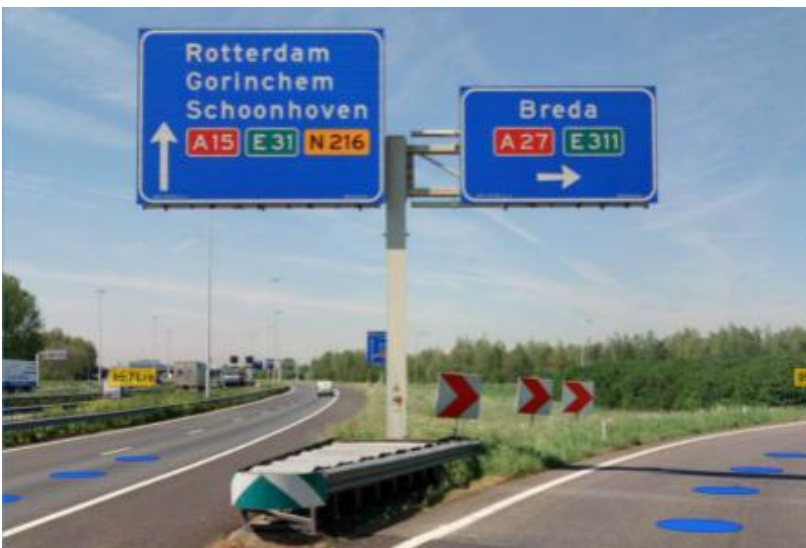
Constructie nr. : 3657
 Locatie : A15L, 95,708n
 Uithouder (T-portaal): Geen DVM aanwezig.
 VDC-3657. {1976, RW15,Uithouder}

Passport	Inspectieformulier	Risico	Instandhoudingsplan	Foto's	Wijzigingen	Rapport						
<p>Algemeen</p> <p>Naam inspecteurs: T. van der Kolk en R. Hulstman Meer: Zonnig</p> <p>Inspectie datum: 13-9-2010 13 Temperatuur: 21</p>												
<p>Kolom</p> <p>Links</p> <p>L1 Bevestiging kolommen onderbouw: <input type="text" value="Goed"/></p> <p>L2 Lulpjes, plaatjes e.d.: <input type="text" value="Matig"/></p> <p>L3 Toestand van de conservering: <input type="text" value="Matig"/></p> <p>L4 Toestand kolompoten (schroeven/deuken etc.): <input type="text" value="Goed"/></p> <p>L5 Aanding (bevestiging): <input type="text" value="Zeer slecht"/></p> <p>Scheefstand in mm per 2,0 m: Voor: <input type="text" value="21"/> Zijk: <input type="text" value="3"/></p> <p>WOLDF LINKO: <input type="text" value="21"/> <input type="text" value="3"/></p>		<p>Arm</p> <p>Links</p> <p>1 Toestand van conservering: <input type="text" value="Slecht"/></p> <p>2 Bevestigingen van borden/signaalgevers: <input type="text" value="Goed"/></p> <p><input checked="" type="checkbox"/> Rechtsarm</p> <p>Rechts</p> <p>1 Toestand van conservering: <input type="text" value="Slecht"/></p> <p>2 Bevestigingen van borden/signaalgevers: <input type="text" value="Goed"/></p>		<p>Overzichts foto</p> <p>Map</p>

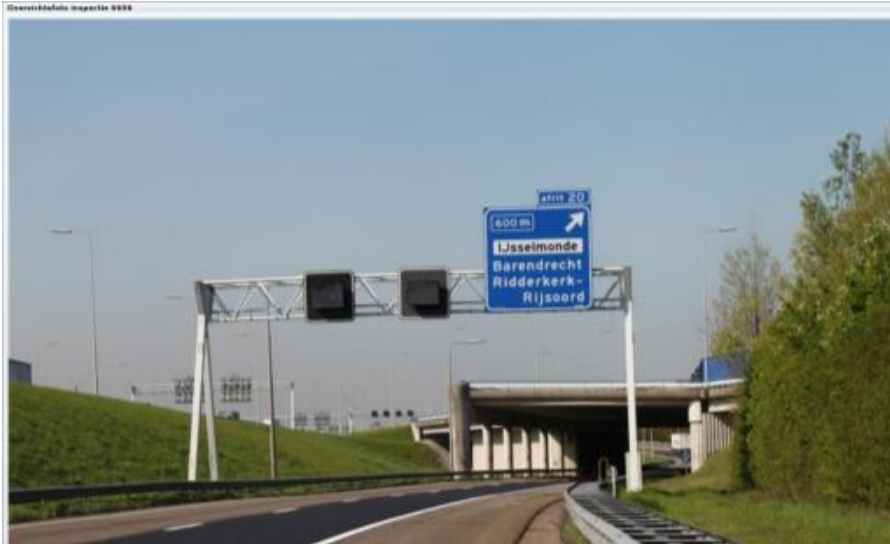
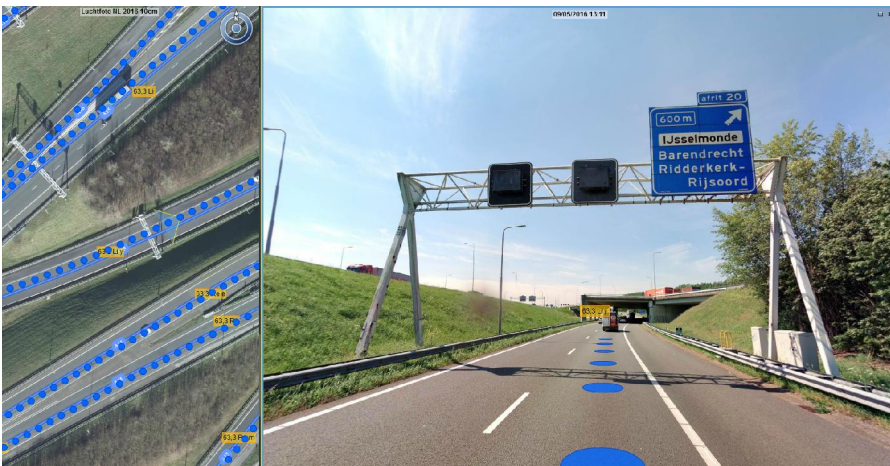
Op de maatregelenlijst staat R, maar moet waarschijnlijk L zijn.
VDC-6606. {1995, RW15,CB-1}{herplaatst in 1997}

Paaspert	Inspectieformulier	Klass.	Instandhoudingsplan	Fotos	Wijzigingen	Rapport
Algemeen						
Algemeen						
Naam inspecteurs		T. van der Kolk en D. Meijers		Waar		Zonig
Inspectie datum		27-4-2010		Temperatuur		14
Kolon						
Links						
L1	Bevestiging kolommen onderbouw	MVT				
L2	Lukjes, plaatjes e.d.	MVT				
L3	Toestand van de conservering	Slecht				
L4	Toestand kolompoten (scheuren/deuken etc.)	Goed				
L5	Aarding (bevestiging)	MVT				
Rechts						
R1	Bevestiging kolommen onderbouw	Goed				
R2	Lukjes, plaatjes e.d.	Goed				
R3	Toestand van de conservering	Slecht				
R4	Toestand kolompoten (scheuren/deuken etc.)	Goed				
R5	Aarding (bevestiging)	Goed				
Scheefstand in mm per 2,0 m						
Voor						
Zijde						
KOLOR LINKS						
KOLOR Rechts		14				
Ligger						
Links
