Opgesteld: 28 feb 2017

Inventarisatie lijst 2019

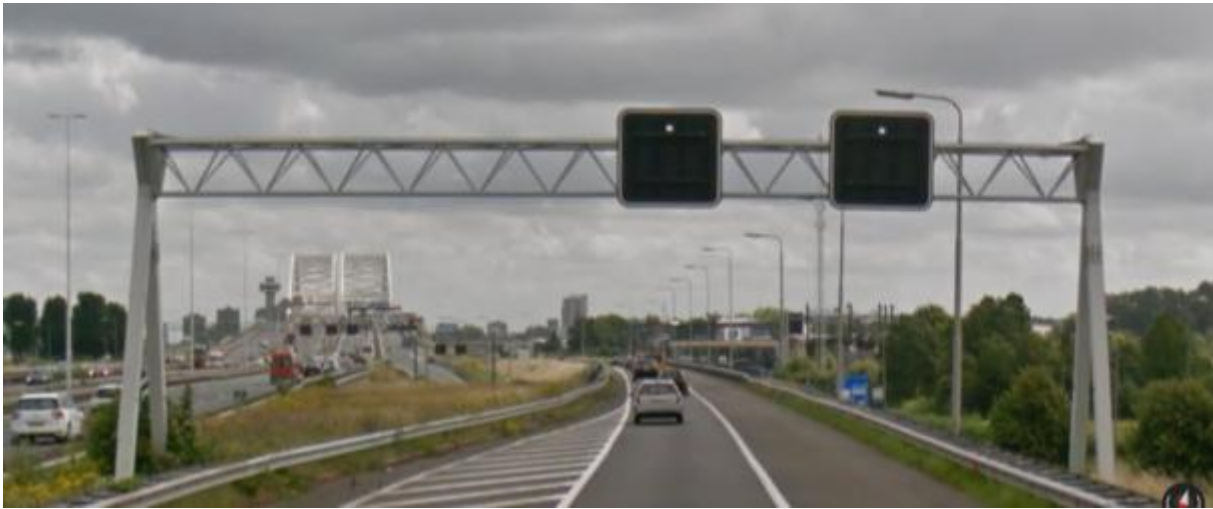
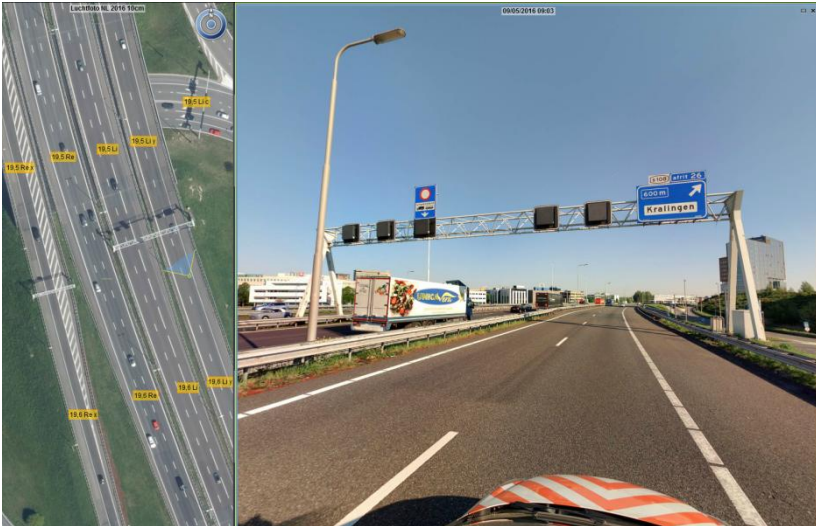
Locatie : A16R, 19,550

Op deze locatie staat er geen VDC. Wel staat er over 19,5 Li en 19,5 Ri y een VDC, met in totaal 5 matrixsignaalgevers. Op 19,5 Li: 3 matrixsignaalgevers. Op 19,5 Ri y: 2 signaalgevers. VDC-5096. {19??, RW16,A-1}{1984, RW12, 1988 verplaatst}

Rapport Inspectieformulier Algem. Installatieplannen Foto's Wijzigingen Rapport		Overzicht foto Map
Algemeen Naam inspecteurs: T. van der Kolk en D. Noordermeer Maat: <input type="text"/> Inspectie datum: 17-2-2010 PCB: <input type="text"/> Temperatuur: <input type="text"/>		
Filten: Rijstrooktype: Dins Inspectie zien: Constructie nr.: 5096 Netwerkschakel: <input type="text"/> Zieken	Kelen Links L1 Bevestiging kolommen onderbouw MVT L2 Luktjes, plaatjes e.d. MVT L3 Toestand van de conservering MVT L4 Toestand kolomgaten (scheuren/deuken etc.) Slecht L5 Aandring (bevestiging) MVT Rechts R1 Bevestiging kolommen onderbouw Goed R2 Luktjes, plaatjes e.d. Goed R3 Toestand van de conservering Matig R4 Toestand kolomgaten (scheuren/deuken etc.) Goed R5 Aandring (bevestiging) Zeer slecht	Ligger Links 1 Toestand van conservering Goed 2 Bepalingen van borden/signaalgevers Goed Diepbrede 1 .Poet Lokatie <input type="text"/> 2 .Poet Lokatie <input type="text"/> 3 .Poet Lokatie <input type="text"/> Overige bijzonderheden <input type="text"/>

Scheefstand in mm per 2,0 m Voor Zijde KDOIH Links <input type="text"/> KDOIH Rechts 21

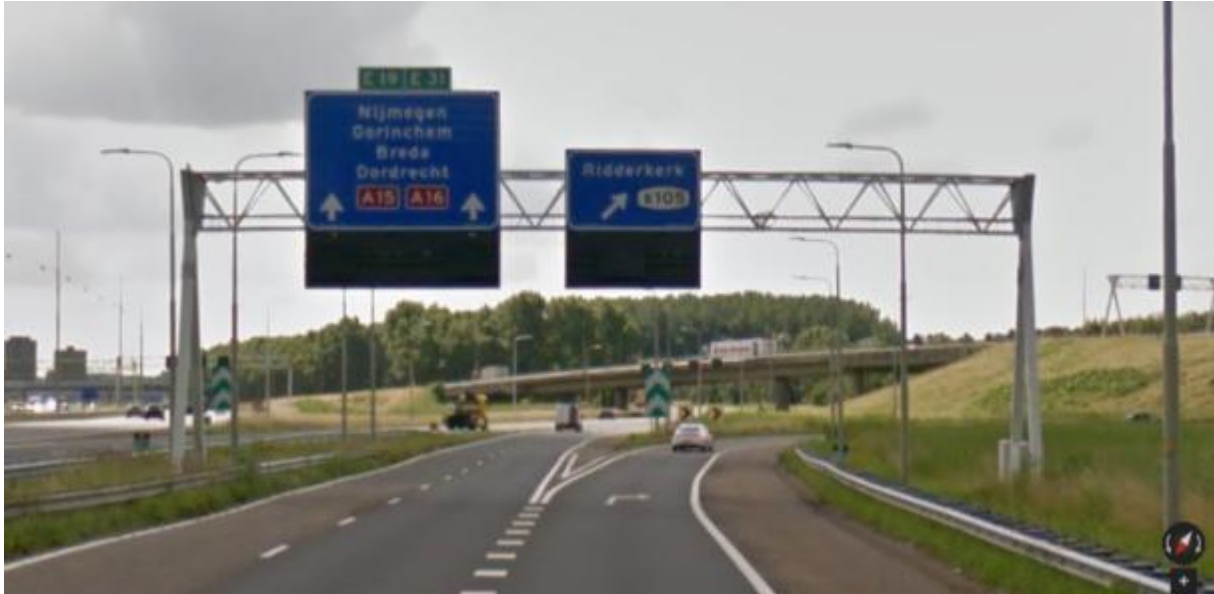
VDC-8565. {1998, RW16,CB-1}

Passport	Inspectieformulier	Afsluit	Instandhoudingsplan	Atlas	Wijzigingen	Rapport									
<p>Algemeen</p> <p>Naam inspecteurs: T. van der Kolk en M. Blom Waer: Half Beslist Inspectie datum: 03-5-2010 ICB: 03 Temperatuur: 12</p>															
<p>Kelom</p> <p>Links</p> <p>L1 Bevestiging kolommen onderbouw: Goed L2 Lijkjes, plaatjes e.d.: Goed L3 Toestand van de conservering: Goed L4 Toestand kolompijpen (scheuren/deuken etc.): Goed L5 Aandring (bevestiging): Goed</p> <p>Rechts</p> <p>R1 Bevestiging kolommen onderbouw: Goed R2 Lijkjes, plaatjes e.d.: Goed R3 Toestand van de conservering: Matig R4 Toestand kolompijpen (scheuren/deuken etc.): Goed R5 Aandring (bevestiging): Goed</p> <p>Scheefstand in mm per 2,0 m</p>

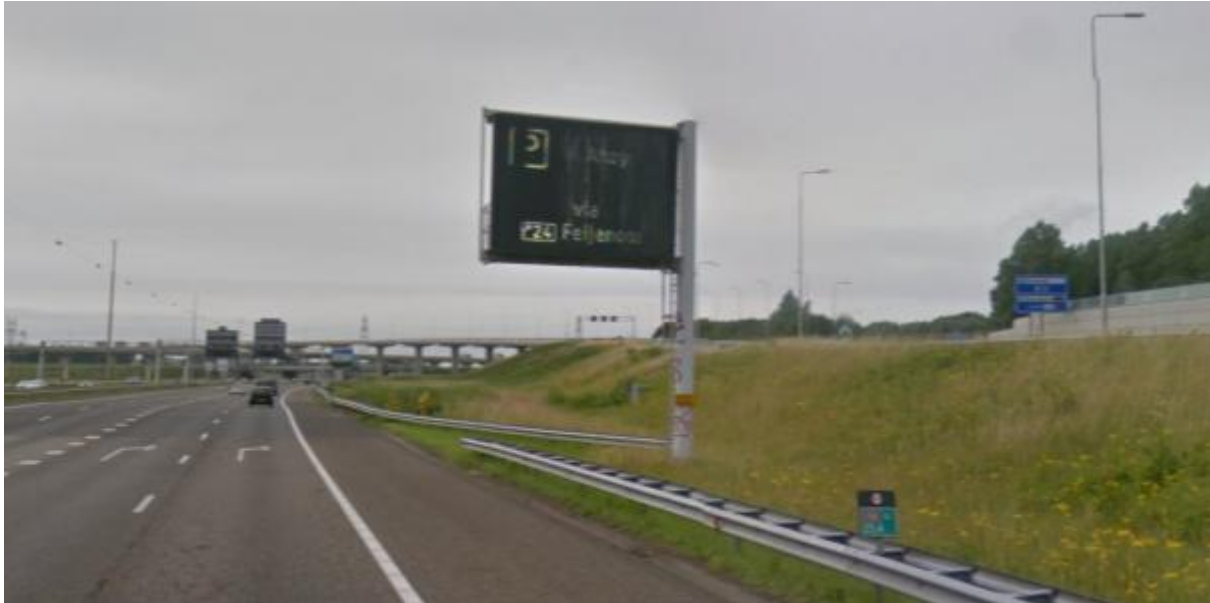
VDC-16018. {????, RW16,DRIP}

Algemeen
 Naam inspecteurs: T. van der Kolk en H. Blom Weer: Berovkt
 Inspectie datum: 26-5-2010 Temperatuur: 15

Kolom
 Links
 L1 Bevestiging kolommen onderbouw: Slecht
 L2 Lijkjes, plaatjes a.d.: Goed
 L3 Toestand van de conservering: Goed
 L4 Toestand kolompoten (schesuren/deuken etc.): Goed
 L5 Aanding (bevestiging): Goed
 Scheefstand in mm per 2,0 m
 Voor: Zijde:
 KOLON LINKS: 21 28

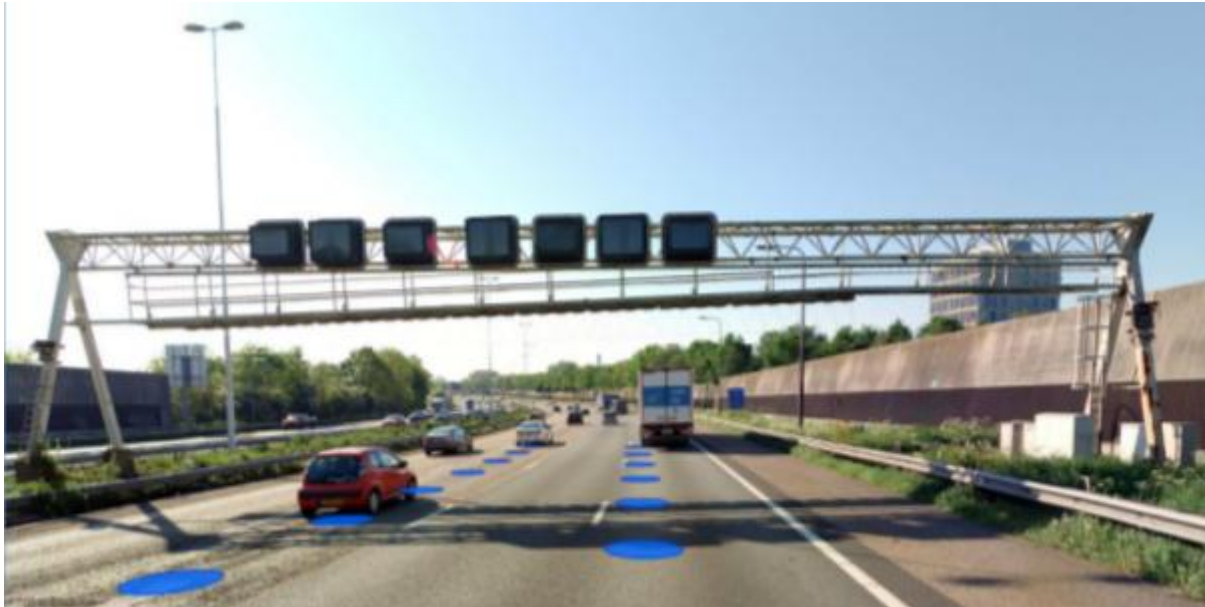
VDC-3296. {1977, RW16,A-1}

Algemeen
 Naam inspecteurs: T. van der Kolk en B. Schep | Waaier: **Half Bevoegd**
 Inspectie datum: 22-7-2010 | RIN: **10** | Temperatuur: 24

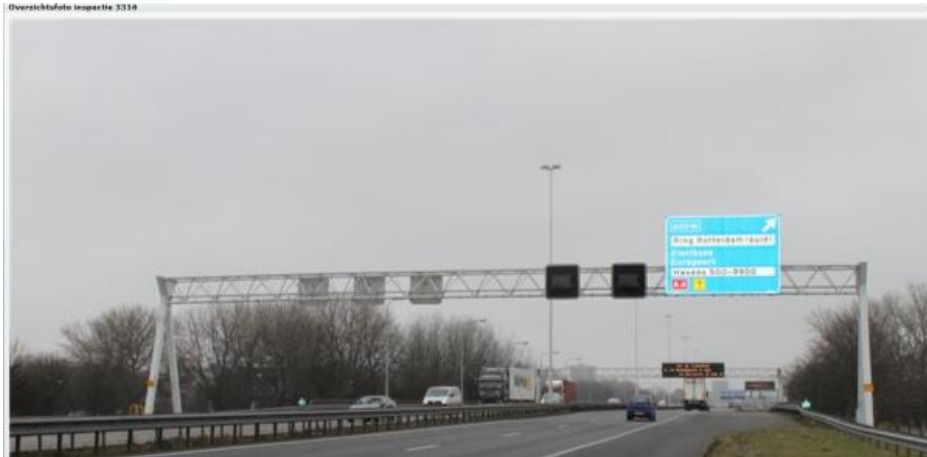
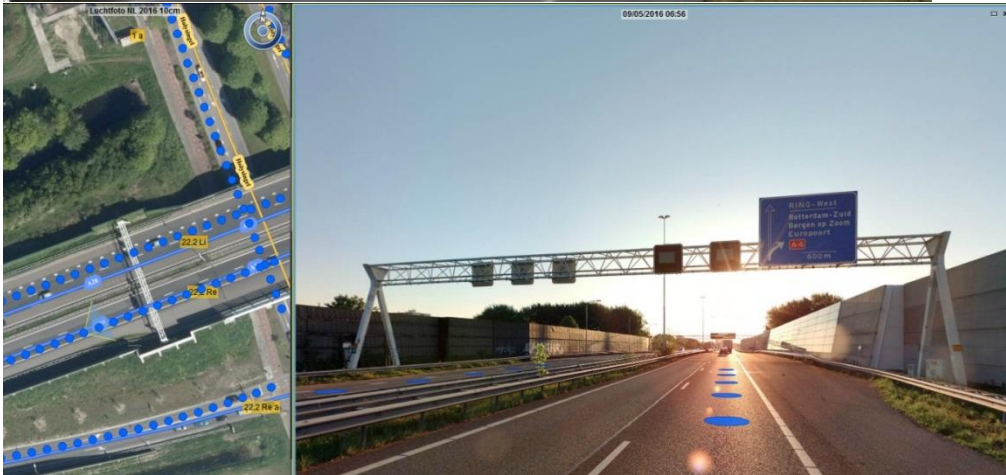
VDC-3316. {1992, RW20,CB-1}{(1989 RW16 verplaatst)}

Plaats	Inspectieformulier	Risico	Instandhoudingsplan	Fotos	Wijzigingen	Rapport																														
<p>Algemeen</p> <p>Naam inspecteurs: T. van der Kolk en D. Noordmeer Inspectie datum: 8-3-2016 Waer: BercBt Temperatuur: 15°C</p>																																				
<p>Kolom</p>

<p>Scheefstand in mm per 2,0 m Voor: KOLOM LINKS 3 Zijde: KOLOM Rechts 21</p>							Links	L1 Bevestiging kolommen onderbouw	Goed		L2 Luikjes, plaatjes e.d.	Matig		L3 Toestand van de conservering	Slecht		L4 Toestand kolompoten (scheuren/deuken etc.)	Goed		L5 Aandring (bevestiging)	Slecht	Rechts	R1 Bevestiging kolommen onderbouw	Slecht		R2 Luikjes, plaatjes e.d.	Matig		R3 Toestand van de conservering	Matig		R4 Toestand kolompoten (scheuren/deuken etc.)	Goed		R5 Aandring (bevestiging)	Goed
Links	L1 Bevestiging kolommen onderbouw	Goed																																		
	L2 Luikjes, plaatjes e.d.	Matig																																		
	L3 Toestand van de conservering	Slecht																																		
	L4 Toestand kolompoten (scheuren/deuken etc.)	Goed																																		
	L5 Aandring (bevestiging)	Slecht																																		
Rechts	R1 Bevestiging kolommen onderbouw	Slecht																																		
	R2 Luikjes, plaatjes e.d.	Matig																																		
	R3 Toestand van de conservering	Matig																																		
	R4 Toestand kolompoten (scheuren/deuken etc.)	Goed																																		
	R5 Aandring (bevestiging)	Goed																																		
<p>Lijger</p> <p>Links</p> <p>1 Toestand van conservering: Goed 2 Bevestigingen van borden/signaalgevers: Matig</p> <p>Diëtrode</p> <p>1 .Pool: RV Lokete 2 .Pool: LK Lokete 3 .Pool: Lokete</p> <p>Overige lijgeronderdelen</p>																																				
<p>Overzichtsfoto</p> <p>Map</p>

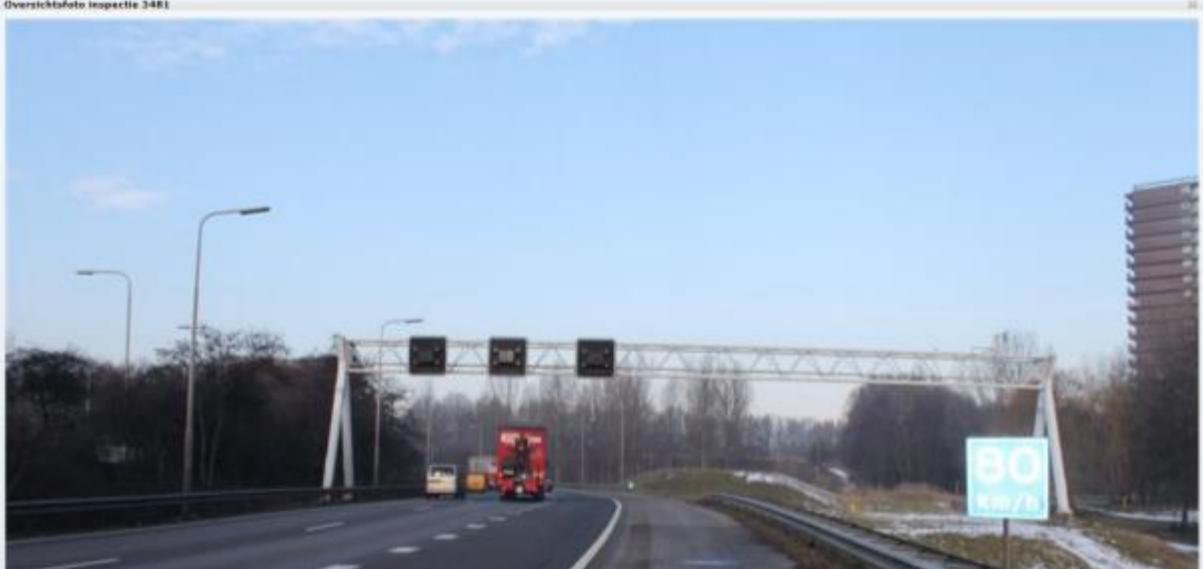
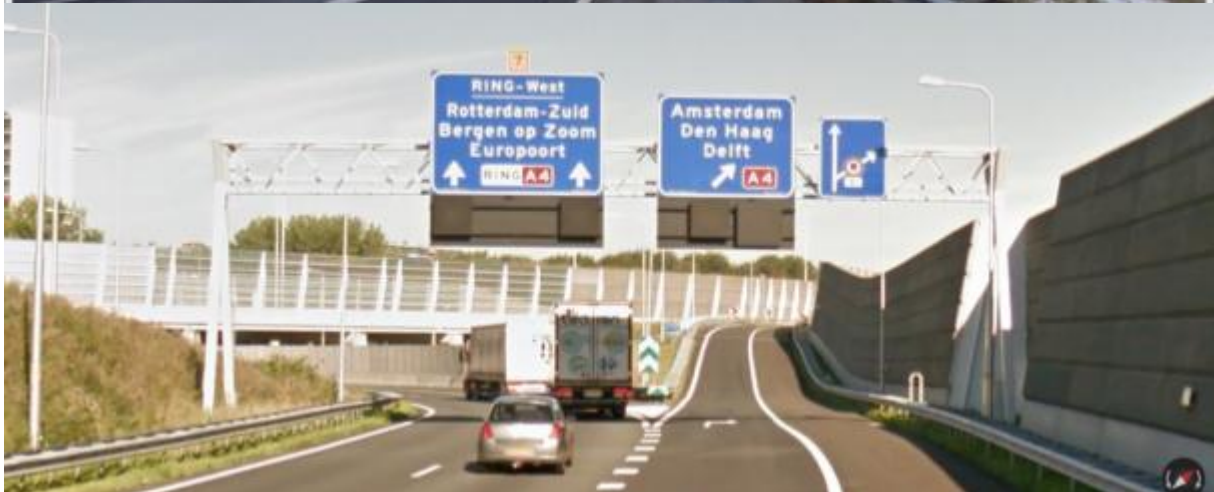
Overzichtfoto inspectie 3481

Beoordel	Inspectieformulier	Risico	Standardeenheden	Fotos	Wijzigingen	Rapport
<p>Algemeen</p> <p>Naam inspecteur: T. van der Kolk en D. Roordmeier Inspectie datum: 17-3-2015 Weer: [] Temperatuur: 0</p>						
<p>Risico</p> <p>Links</p> <p>L1 Beweiging kolommen onderbouw: <input type="text" value="MVT"/></p> <p>L2 Luchtas, plaatjes e.d.: <input type="text" value="MVT"/></p> <p>L3 Toestand van de conservering: <input type="text" value="MVT"/></p> <p>L4 Toestand kolommen (schroeven/buizen etc.): <input type="text" value="Goed"/></p> <p>L5 Aandring (bevestiging): <input type="text" value="Goed"/></p> <p>Rechts</p> <p>R1 Beweiging kolommen onderbouw: <input type="text" value="Goed"/></p> <p>R2 Luchtas, plaatjes e.d.: <input type="text" value="Goed"/></p> <p>R3 Toestand van de conservering: <input type="text" value="MVG"/></p> <p>R4 Toestand kolommen (schroeven/buizen etc.): <input type="text" value="Goed"/></p> <p>R5 Aandring (bevestiging): <input type="text" value="Goed"/></p> <p>Schaafstand in mm per 1,0 m Voor: [] Zijde: []</p> <p>KOLOM Links: [] KOLOM Rechts: Z1</p>

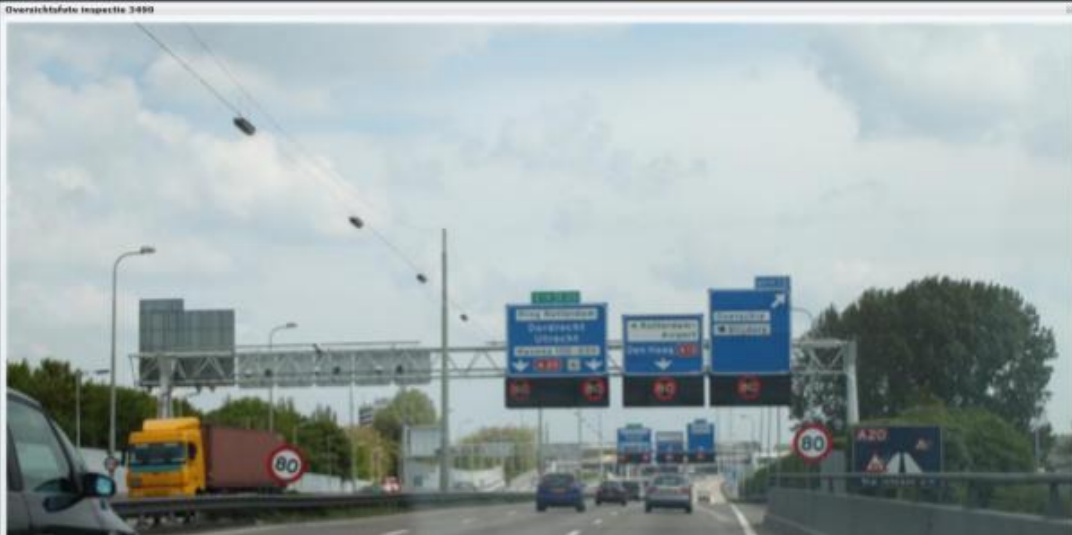
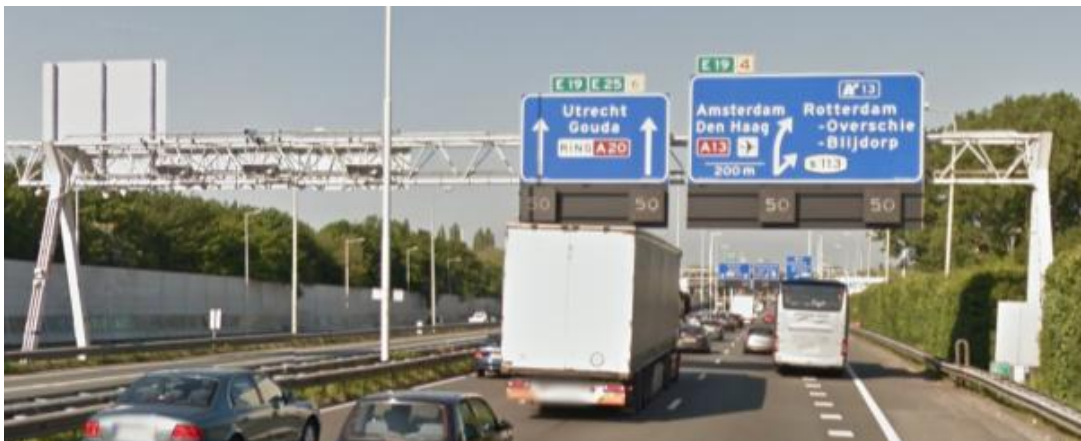
VDC-3490. {1979, RW20,A-1}

Naam inspecteurs: T. van der Kolk en D. Heijers Werk: Half Bevestigd
 Inspectie datum: 25-2-2010 Temperatuur: 20°C

Links	Rechts
L1 Bevestiging kolommen onderbouw: <input type="text" value="MVT"/>	R1 Bevestiging kolommen onderbouw: <input type="text" value="Goed"/>
L2 Luitjes, plaatjes e.d.: <input type="text" value="Matig"/>	R2 Luitjes, plaatjes e.d.: <input type="text" value="Matig"/>
L3 Toestand van de conservering: <input type="text" value="Matig"/>	R3 Toestand van de conservering: <input type="text" value="Matig"/>
L4 Toestand kolomgaten (scheuren/deuken etc.): <input type="text" value="Goed"/>	R4 Toestand kolomgaten (scheuren/deuken etc.): <input type="text" value="Goed"/>
L5 Aarding (bevestiging): <input type="text" value="Goed"/>	R5 Aarding (bevestiging): <input type="text" value="Goed"/>

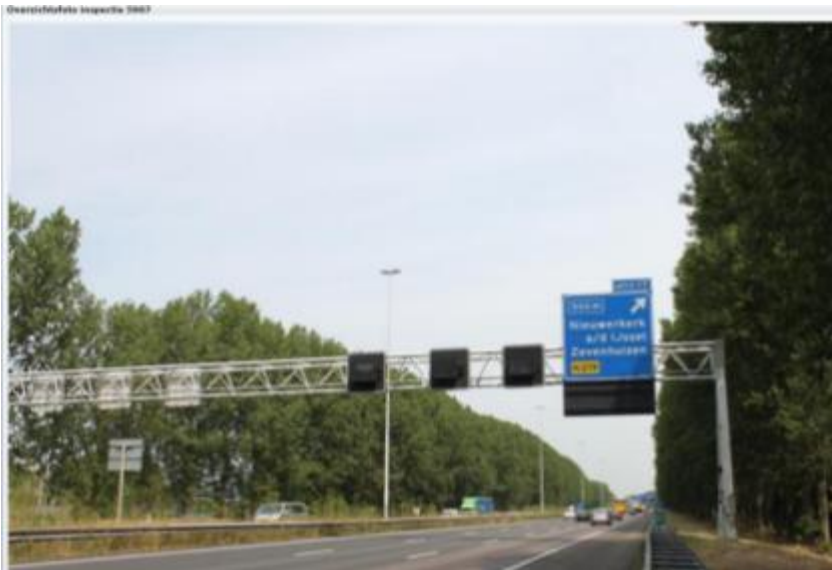
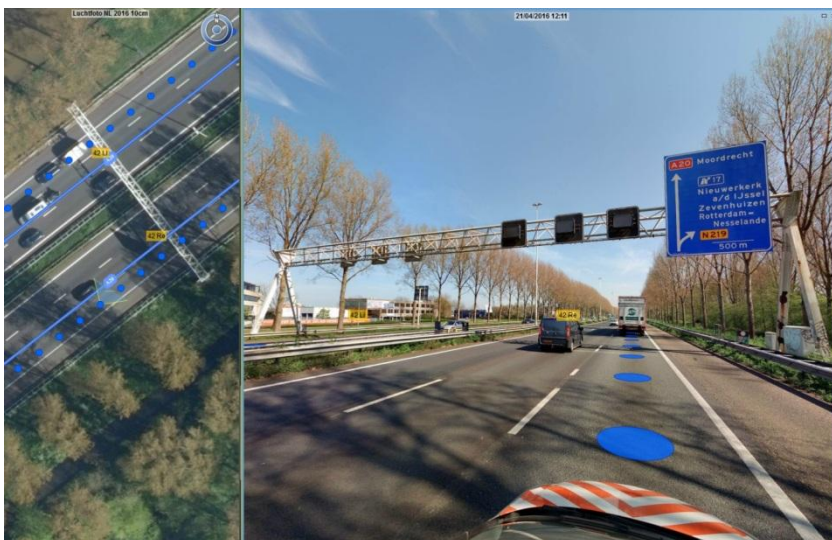
VDC-5967. {1993, RW20,CB-1}

Peepaan		Inspectieformulier		Aisico		Instandhoudingsplan		Fotos		Wijzigingen		Rapport	
Algemeen													
Algemeen													
Naam inspecteur				M. Blom en R. Huizman				Waar		Half Bevocht			
Inspectie datum				5-7-2016				Temperatuur		26			
Kelen													
Links													
L1	Bevestiging kolommen onderbouw	Goed											
L2	Lukjes, plaatjes e.d.	Matig											
L3	Toestand van de conservering	Matig											
L4	Toestand kolommen (scheuren/deuken etc.)	Goed											
L5	Aandring (bevestiging)	Goed											
Rechts													
R1	Bevestiging kolommen onderbouw	Goed											
R2	Lukjes, plaatjes e.d.	Matig											
R3	Toestand van de conservering	Slecht											
R4	Toestand kolommen (scheuren/deuken etc.)	Goed											
R5	Aandring (bevestiging)	Goed											
Scheefstand in mm per 2,0 m													
Voor													
Zijde													
KIDLOM Links				3									
KIDLOM Rechts				10

Lijger													
Links													
1 Toestand van conservering													
2 Bevestigingen van borden/signaalgevers													
Matig													
Elektrode													
1 .Poot													
RV Lokate													
2 .Poot													
LA Lokate													
3 .Poot													
Lokate													
Overige bijzonderheden													
Overzichtsfoto													
Map

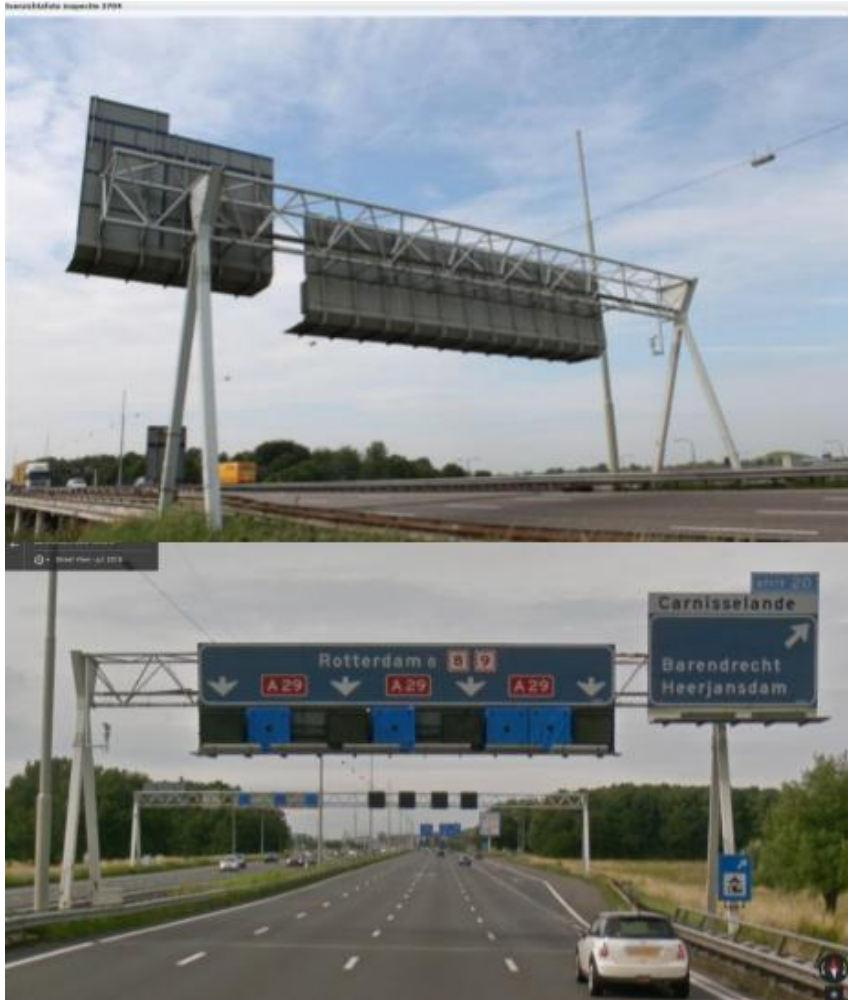
Camera is versoberd (01-11-2016), maar nog wel te zien in Globespotter (opnames daterend van 09-05-2016). VDC-3704. {1989, RW29,CB-1}

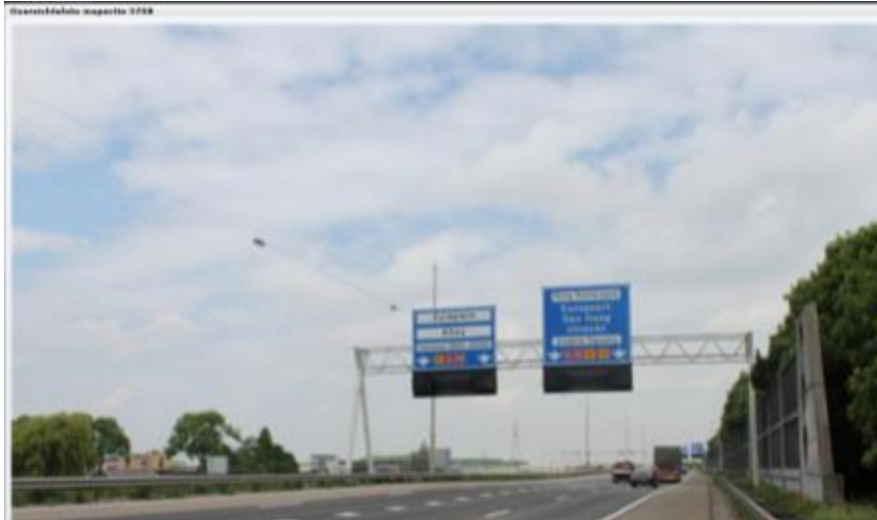
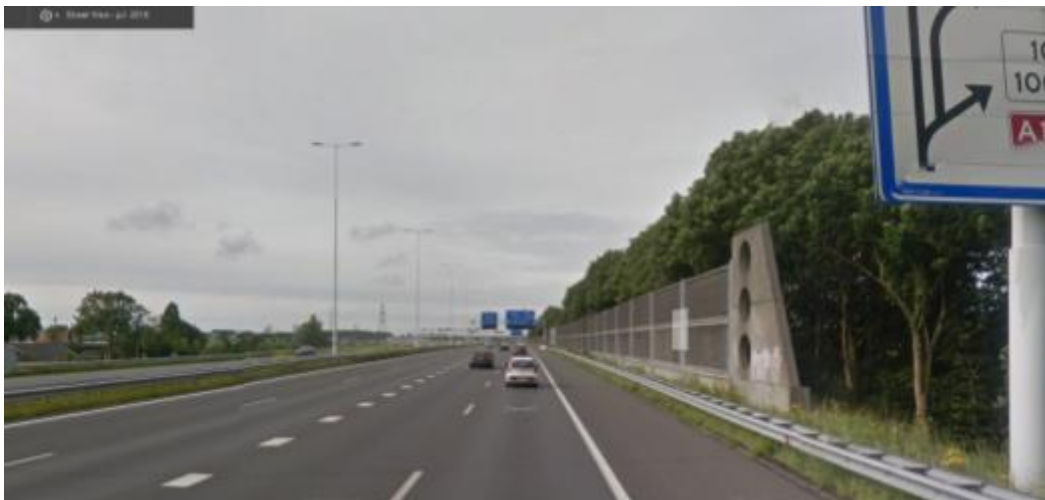
VDC-3708. {1979, RW29,CB-1}

Geen VDC op deze locatie. Niet te zien op globespotter (linker foto), maar nog wel te zien op oude foto's uit google maps (rechter foto):

Plaats	Inspectieformulier	Klasse	Instandhoudingsplan	Fotos	Wijzigingen	Rapport
Algemeen							
Algemeen							
Naam inspecteurs		T. van der Kolk en M. Cross		Waar		Half Bevoegd	
Inspectie datum		8-6-2018		Temperatuur		21	
Kelom							
Links							
L1	Bevestiging kolommen onderbouw	MVE					
L2	Lukjes, plaatjes e.d.	MVT					
L3	Toestand van de conservering	Matig					
L4	Toestand kolompoten (scheuren/deuken etc.)	Goed					
L5	Aarding (bevestiging)	MVT					
Rechts							
R1	Bevestiging kolommen onderbouw	Goed					
R2	Lukjes, plaatjes e.d.	Matig					
R3	Toestand van de conservering	Slecht					
R4	Toestand kolompoten (scheuren/deuken etc.)	Goed					
R5	Aarding (bevestiging)	Goed					
Scheefstand in mm per 2,0 m							
Voor Zijde							
KIDLOH LINKS							
KIDLOH Rechts		10					
Ligger							
Links							
1 Toestand van conservering		Slecht					
2 Bevestigingen van borden/signaalgevoers		Matig					
Elektrode							
1 .Pool		SA		Locatie		<input checked="" type="checkbox"/>

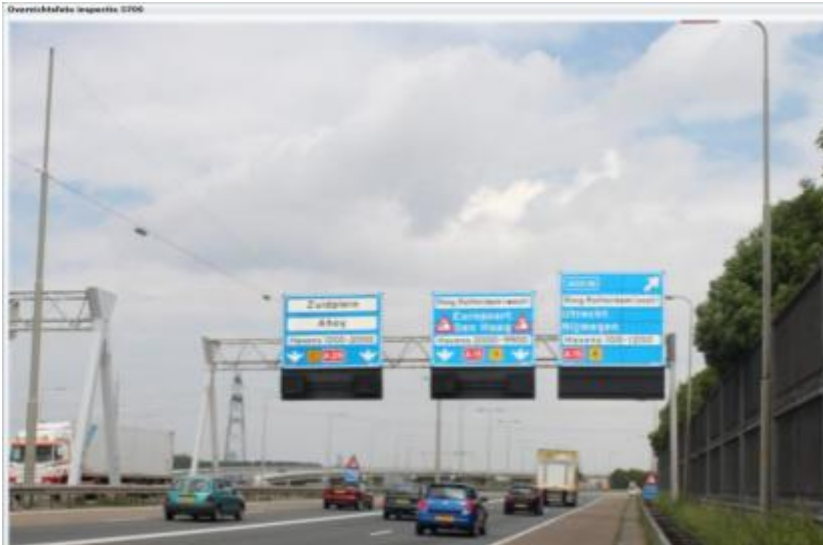
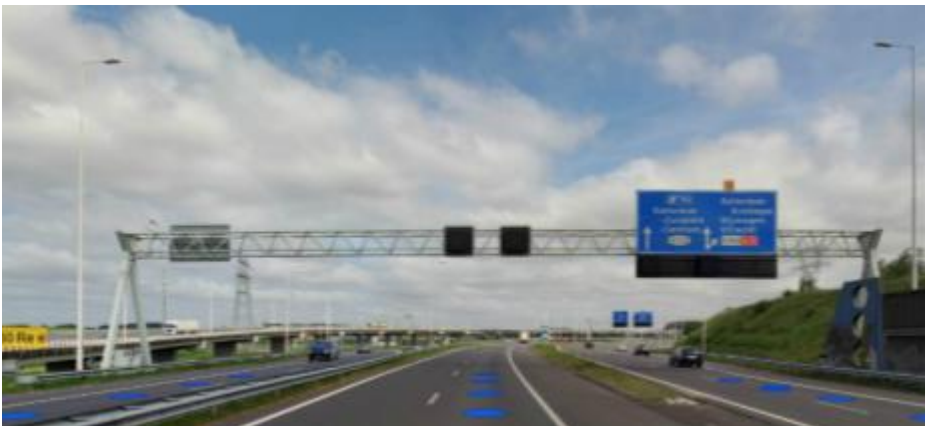
Constructie nr. : 3709
 Locatie : A29L, 10,933

Geen VDC op deze locatie. Niet te zien op globespotter (linker foto), maar nog wel te zien op oude foto's uit google maps (rechter foto):
 VDC-3709. {1979, RW29,CB-1}
 Vervangen en verplaatst

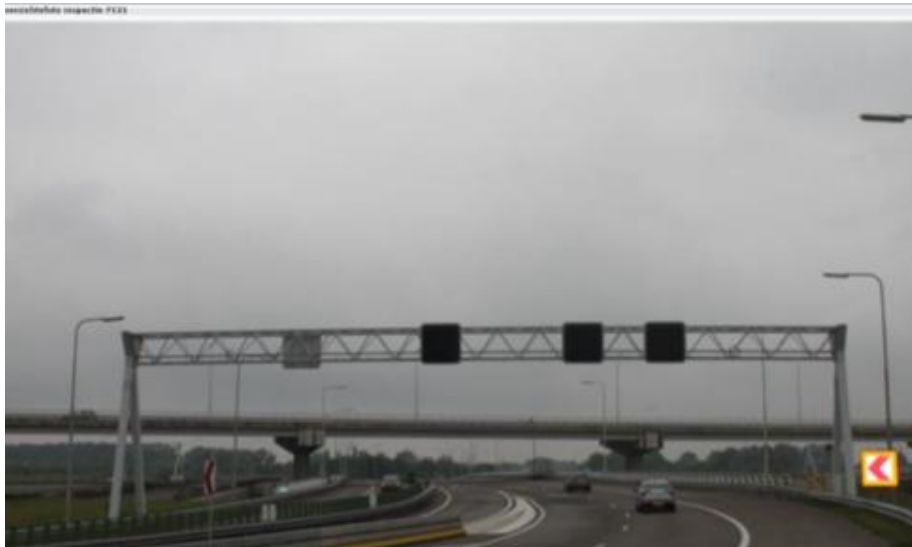
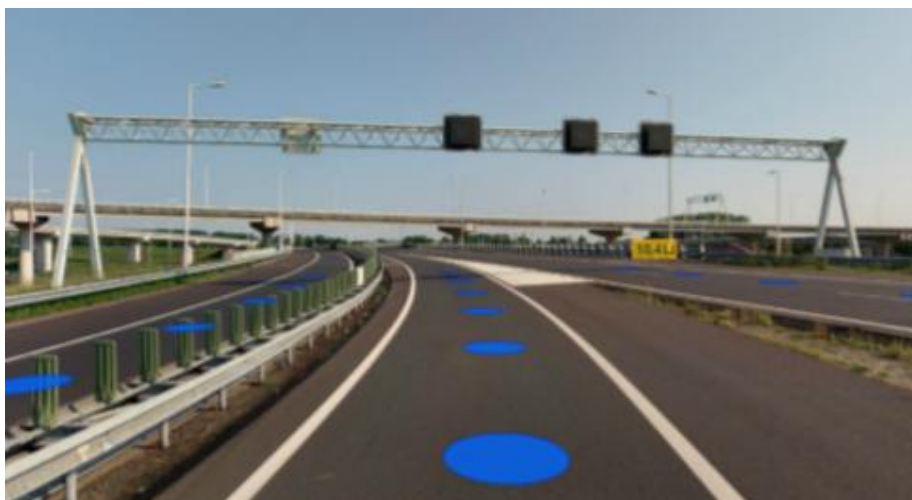
Locatie : A29R, 10,423t

MaVa gebied. Wegen zijn hier omgelegd en t-baan is niet meer bekend in MTM.
 VDC-7121. {1996, RW29,CB-1}{2003 verplaatst}

Plaats	Inspectieformulier	Risico	Instandhoudingsplan	Fotio	Wijzigingen	Rapport																																													
<p>Algemeen</p> <p>Algemeen</p> <p>Naam inspecteurs: T. van der Kolk en M. Blom <input type="text"/> <input type="button" value="Waar"/> <input type="button" value="Beroekt"/></p> <p>Inspectie datum: 10-6-2010 <input type="text"/> <input type="button" value="RDR"/> <input type="button" value="ISA"/> <input type="button" value="Temperatuur"/> <input type="text" value="22"/></p>																																																			
<p>Kelen</p> <table border="0"> <tr> <td>Links</td> <td></td> <td></td> </tr> <tr> <td>L1</td> <td>Bevestiging kolommen onderbouw</td> <td><input type="button" value="Goed"/></td> </tr> <tr> <td>L2</td> <td>Lukjes, plaatjes e.d.</td> <td><input type="button" value="Matig"/></td> </tr> <tr> <td>L3</td> <td>Toestand van de conservering</td> <td><input type="button" value="Matig"/></td> </tr> <tr> <td>L4</td> <td>Toestand kolompoten (scheuren/deuken etc.)</td> <td><input type="button" value="Goed"/></td> </tr> <tr> <td>L5</td> <td>Aarding (bevestiging)</td> <td><input type="button" value="Goed"/></td> </tr> <tr> <td>Rechts</td> <td></td> <td></td> </tr> <tr> <td>R1</td> <td>Bevestiging kolommen onderbouw</td> <td><input type="button" value="Goed"/></td> </tr> <tr> <td>R2</td> <td>Lukjes, plaatjes e.d.</td> <td><input type="button" value="Matig"/></td> </tr> <tr> <td>R3</td> <td>Toestand van de conservering</td> <td><input type="button" value="Goed"/></td> </tr> <tr> <td>R4</td> <td>Toestand kolompoten (scheuren/deuken etc.)</td> <td><input type="button" value="Goed"/></td> </tr> <tr> <td>R5</td> <td>Aarding (bevestiging)</td> <td><input type="button" value="Goed"/></td> </tr> </table> <p>Scheefstand in mm per 2,0 m</p> <table border="1"> <thead> <tr> <th></th> <th>Voor</th> <th>Zijde</th> </tr> </thead> <tbody> <tr> <td>KOLOM LINKS</td> <td>7</td> <td></td> </tr> <tr> <td>KOLOM Rechts</td> <td>21</td> <td></td> </tr> </tbody> </table>							Links			L1	Bevestiging kolommen onderbouw	<input type="button" value="Goed"/>	L2	Lukjes, plaatjes e.d.	<input type="button" value="Matig"/>	L3	Toestand van de conservering	<input type="button" value="Matig"/>	L4	Toestand kolompoten (scheuren/deuken etc.)	<input type="button" value="Goed"/>	L5	Aarding (bevestiging)	<input type="button" value="Goed"/>	Rechts			R1	Bevestiging kolommen onderbouw	<input type="button" value="Goed"/>	R2	Lukjes, plaatjes e.d.	<input type="button" value="Matig"/>	R3	Toestand van de conservering	<input type="button" value="Goed"/>	R4	Toestand kolompoten (scheuren/deuken etc.)	<input type="button" value="Goed"/>	R5	Aarding (bevestiging)	<input type="button" value="Goed"/>		Voor	Zijde	KOLOM LINKS	7		KOLOM Rechts	21

Links																																																			
L1	Bevestiging kolommen onderbouw	<input type="button" value="Goed"/>																																																	
L2	Lukjes, plaatjes e.d.	<input type="button" value="Matig"/>																																																	
L3	Toestand van de conservering	<input type="button" value="Matig"/>																																																	
L4	Toestand kolompoten (scheuren/deuken etc.)	<input type="button" value="Goed"/>																																																	
L5	Aarding (bevestiging)	<input type="button" value="Goed"/>																																																	
Rechts																																																			
R1	Bevestiging kolommen onderbouw	<input type="button" value="Goed"/>																																																	
R2	Lukjes, plaatjes e.d.	<input type="button" value="Matig"/>

R3	Toestand van de conservering	<input type="button" value="Goed"/>																																																	
R4	Toestand kolompoten (scheuren/deuken etc.)	<input type="button" value="Goed"/>																																																	
R5	Aarding (bevestiging)	<input type="button" value="Goed"/>																																																	
	Voor	Zijde																																																	
KOLOM LINKS	7																																																		
KOLOM Rechts	21																																																		
<p>Liggen</p> <table border="0"> <tr> <td>Links</td> <td></td> <td></td> </tr> <tr> <td>1</td> <td>Toestand van conservering</td> <td><input type="button" value="Matig"/></td> </tr> <tr> <td>2</td> <td>Bevestigingen van borden/signaalgevers</td> <td><input type="button" value="Goed"/></td> </tr> </table> <p>Dielprode</p> <table border="0"> <tr> <td>1 .Poot</td> <td>AV</td> <td>Lokade</td> <td>-</td> <td><input type="checkbox"/></td> </tr> <tr> <td>2 .Poot</td> <td>LA</td> <td>Lokade</td> <td>-</td> <td><input type="checkbox"/></td> </tr> <tr> <td>3 .Poot</td> <td></td> <td>Lokade</td> <td>-</td> <td><input type="checkbox"/></td> </tr> </table> <p>Overige bijzonderheden</p>							Links			1	Toestand van conservering	<input type="button" value="Matig"/>	2	Bevestigingen van borden/signaalgevers	<input type="button" value="Goed"/>	1 .Poot	AV	Lokade	-	<input type="checkbox"/>	2 .Poot	LA	Lokade	-	<input type="checkbox"/>	3 .Poot		Lokade	-	<input type="checkbox"/>

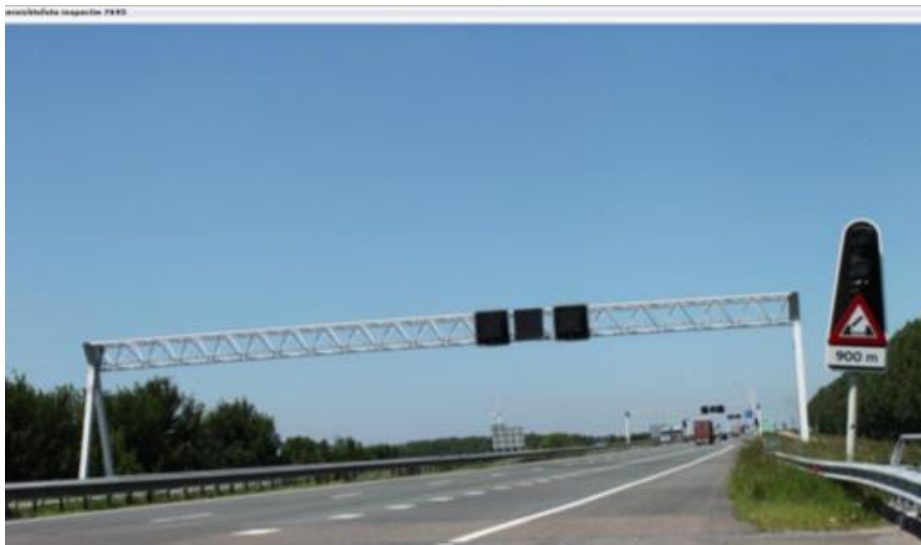
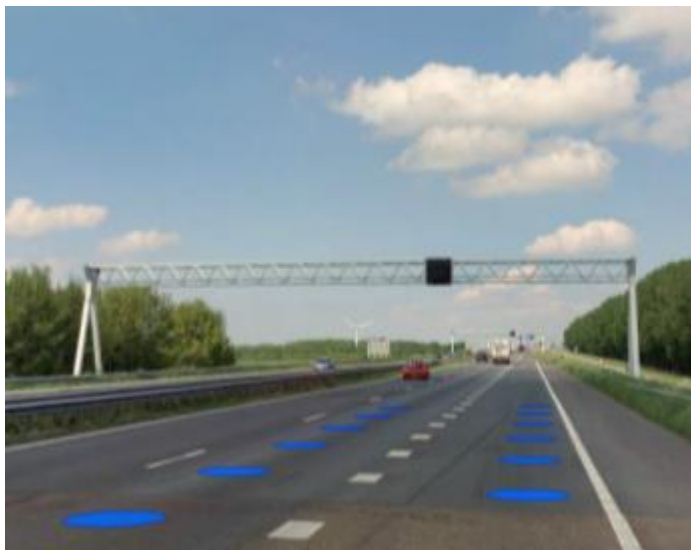
Locatie : A29R, 101,996

Geen VDC te zien op deze locatie ; niet te zien op globespotter of google maps.
VDC-7645. {1998, RW29,CB-1}{2006 verplaatst}
