Opgesteld 28 februari 2017

VDC 8993

Locatie: A4L, 23,496

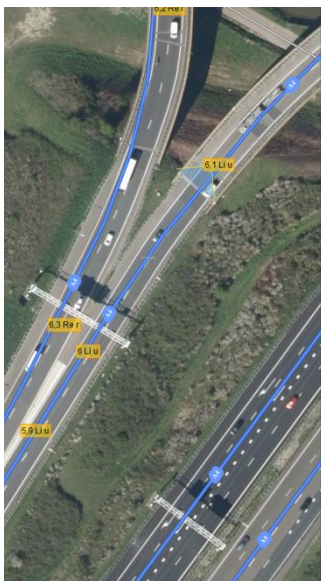
R moet waarschijnlijk L zijn (u-baan R is niet te vinden op globespotter).

Deze VDC is een uithouder. Is verwijderd. Zie afbeeldingen uit google (mei 2015) en globespotter (november 2016):

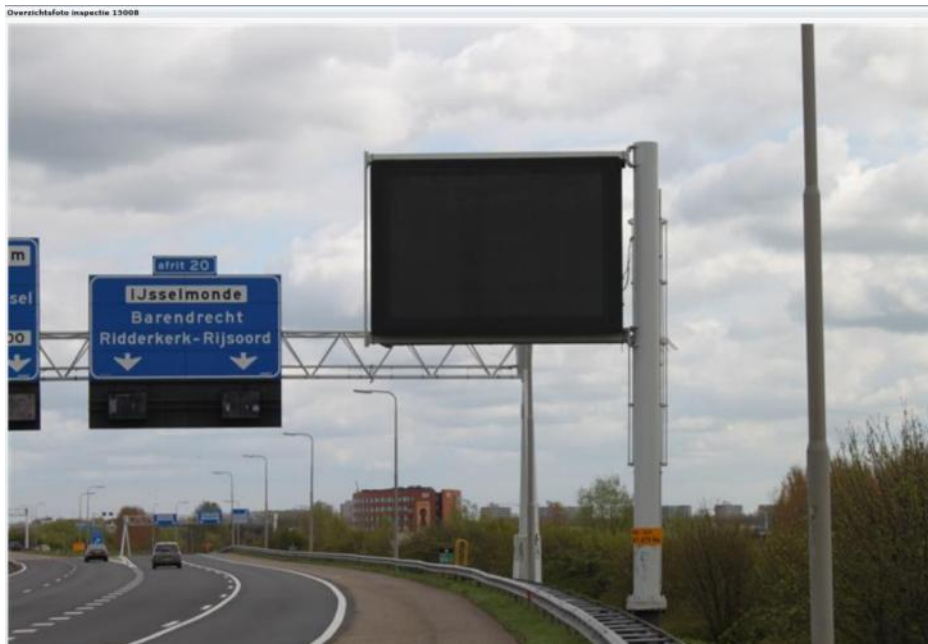
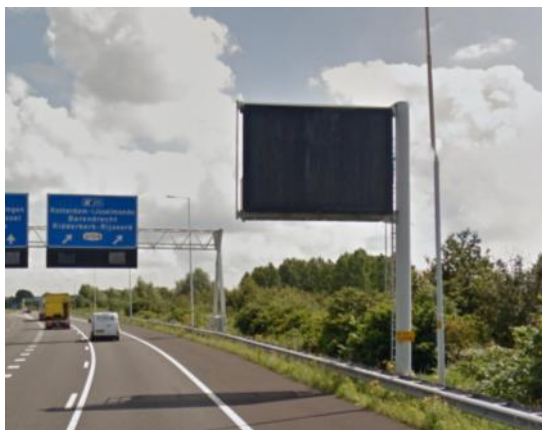
Locatie: A15R, 61,956m

L4 Toestand kolompoten (scheuren/deuken etc.): Goed

2 Bevestigingen van borden/signaalgevers: //

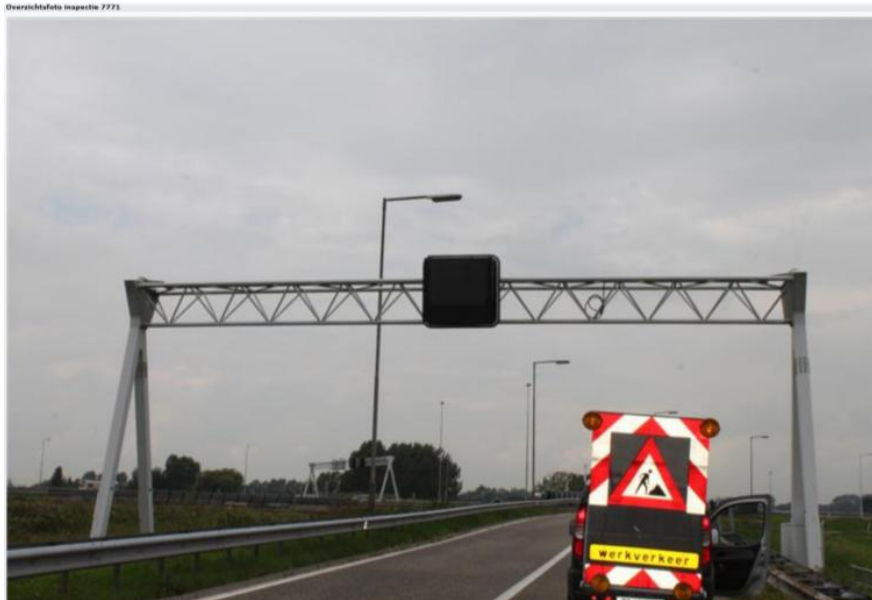
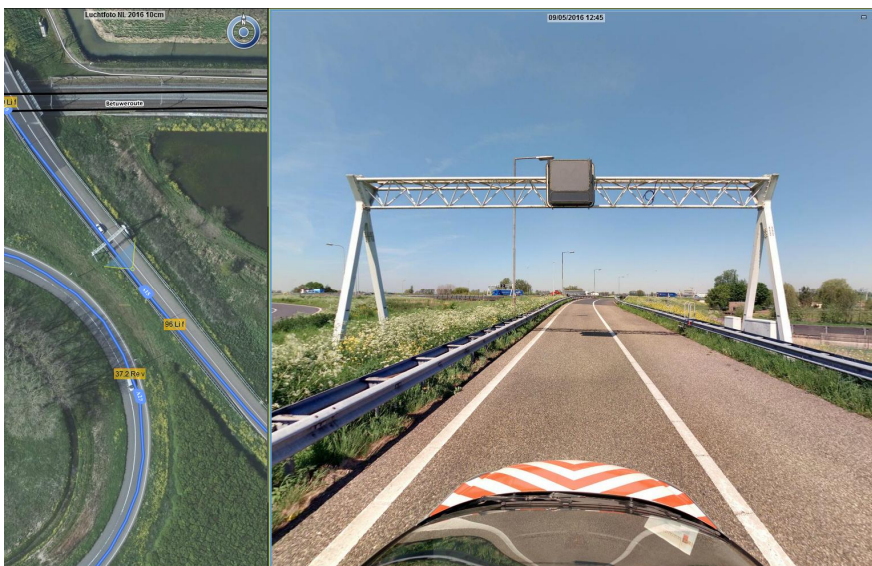
VDC 7771

Links	Rechts
L1 Bevestiging kolommen onderbouw	R1 Bevestiging kolommen onderbouw
L2 Luidje, plaatjes e.d.	R2 Luidje, plaatjes e.d.
L3 Toestand van de conservering	R3 Toestand van de conservering
L4 Toestand kolompoten (scheuren/deuken etc.)	R4 Toestand kolompoten (scheuren/deuken etc.)
L5 Aandring (bevestiging)	R5 Aandring (bevestiging)

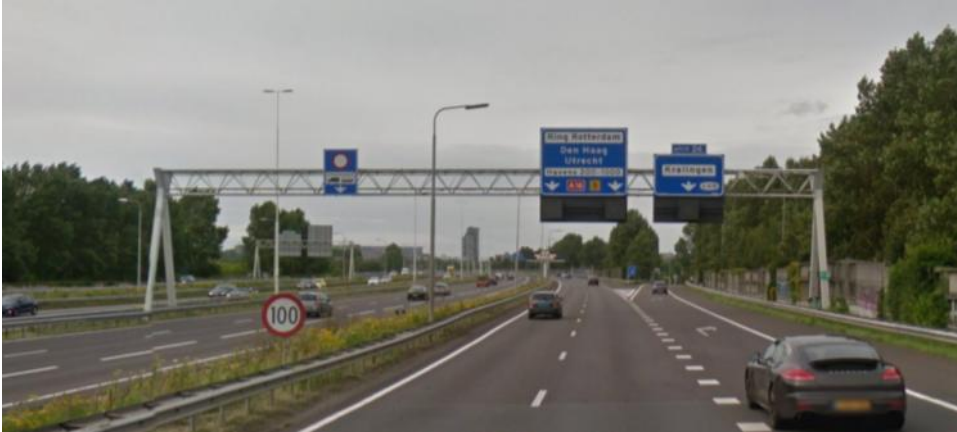
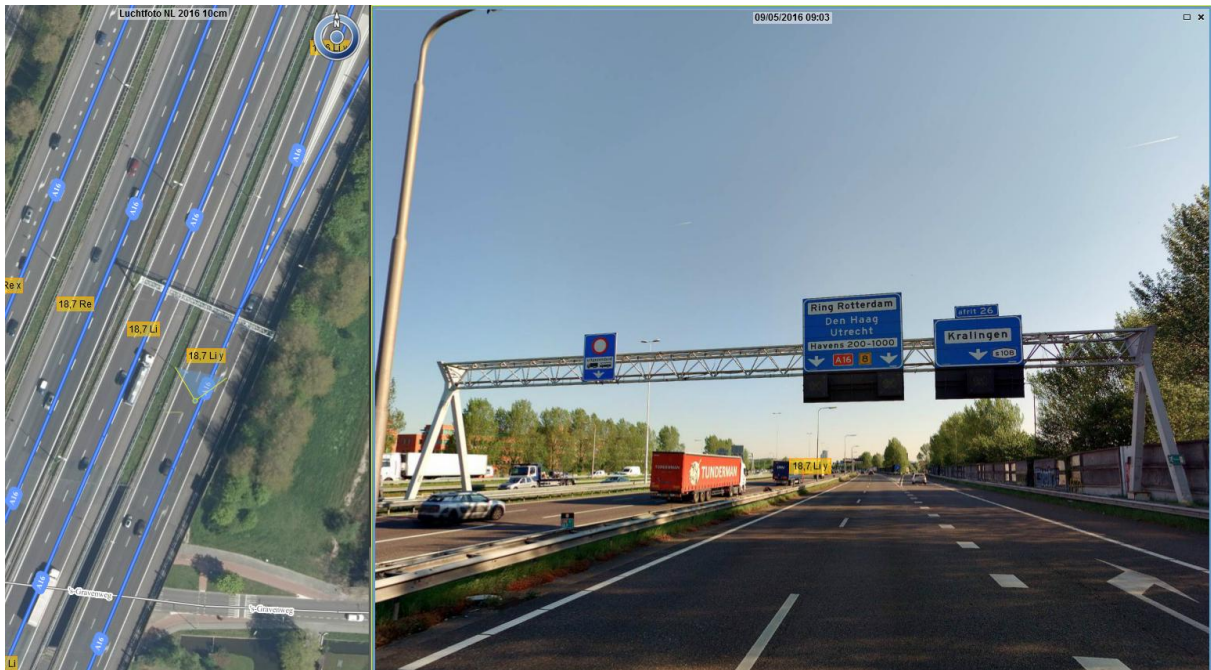
Locatie: A16L, 18,690y

Links	L1 Bevestiging kolommen onderbouw	RVT																																															
	L2 Lulpjes, plaatjes e.d.	RVT																																															
	L3 Toestand van de conservering	Matig																																															
	L4 Toestand kolompoten (scheuren/deuken etc.)	Goed																																															
	L5 Aarding (bevestiging)	RVT																																															
Rechts	R1 Bevestiging kolommen onderbouw	Slecht																																															
	R2 Lulpjes, plaatjes e.d.	Matig																																															
	R3 Toestand van de conservering	Matig																																															
	R4 Toestand kolompoten (scheuren/deuken etc.)	Goed																																															
	R5 Aarding (bevestiging)	Zeer slecht																																															
Voor	Zijde

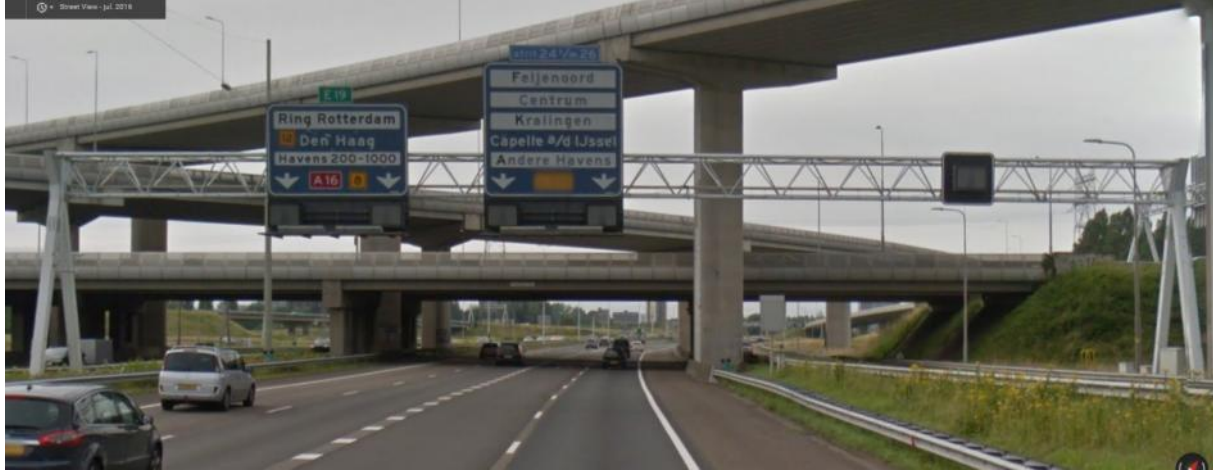
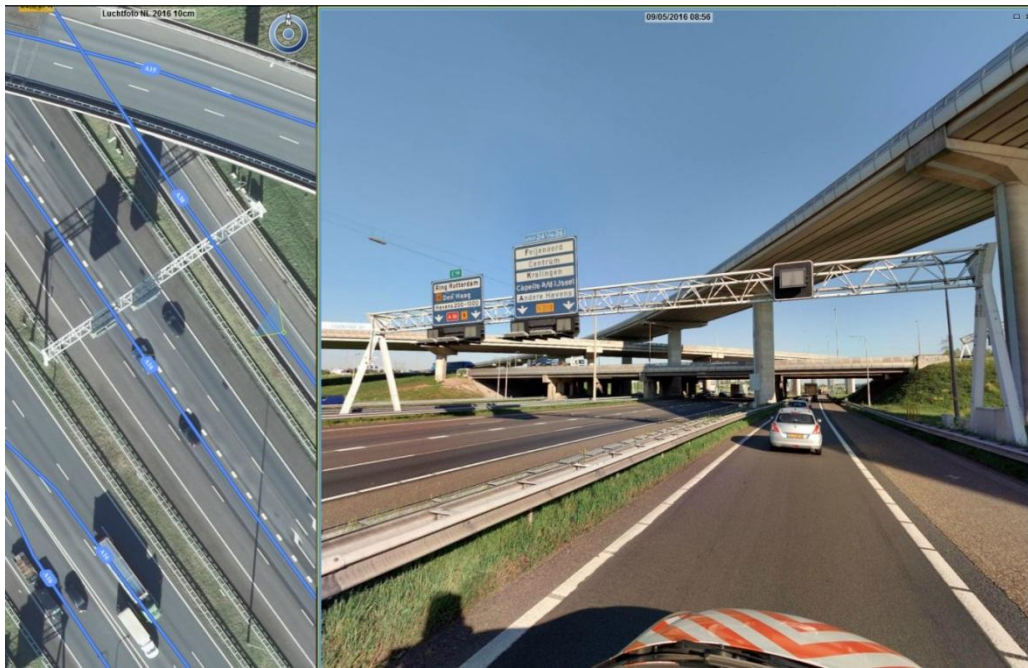
Locatie A16w heet in MTM A38w 20,060.

VDC overbrugt meerdere rijbanen. In totaal 5 matrixsignaalgevers en 1 camera.

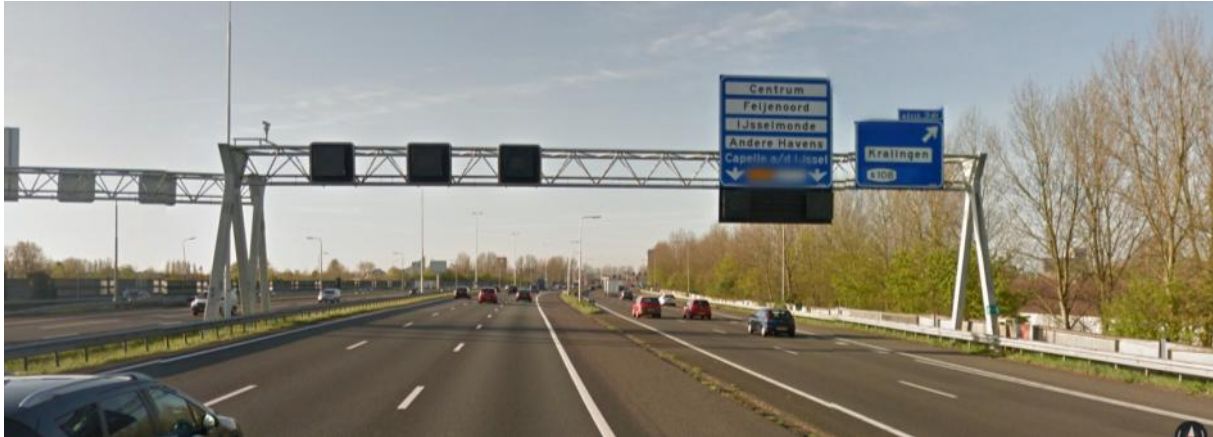
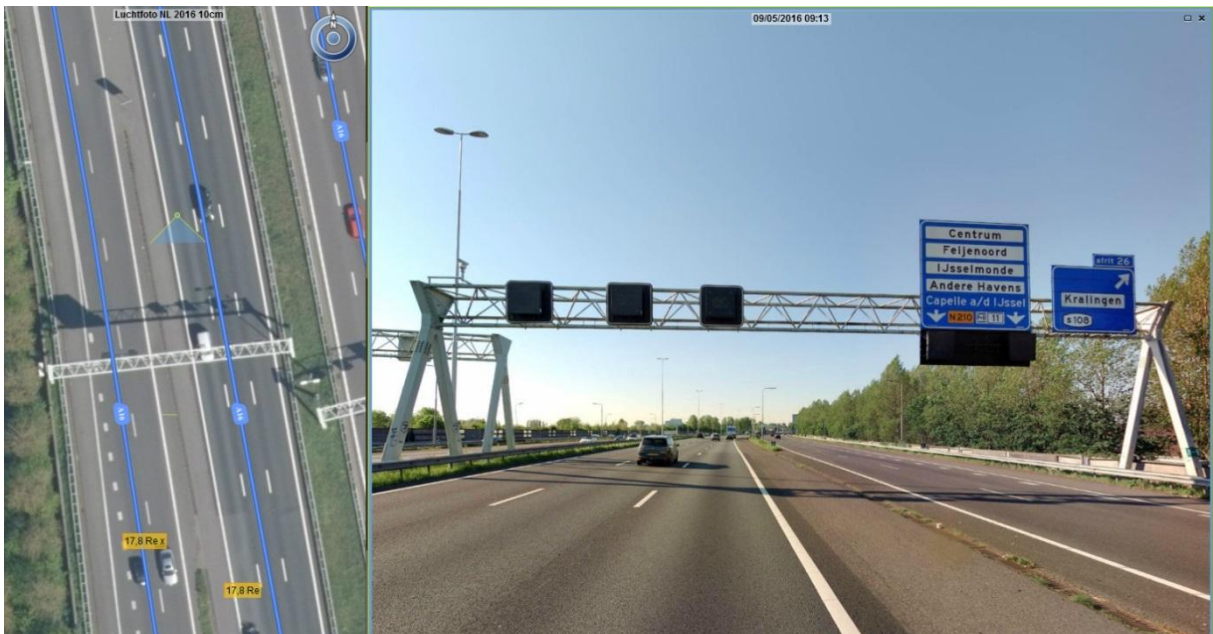
VDC overspant meerdere rijbanen. In totaal 5 matrixsignaalgevers en 1 camera. Volgens gegevens servicedesk MKO is de camera inmiddels versoberd.

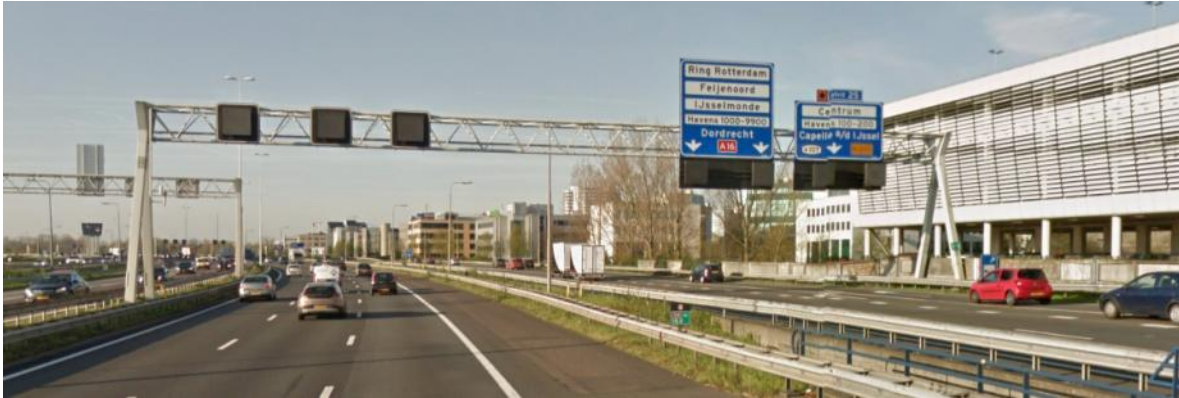
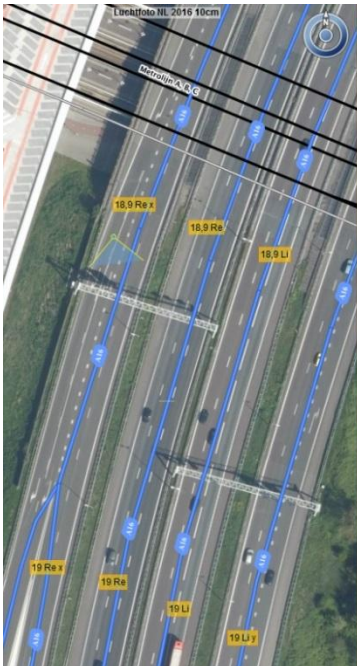
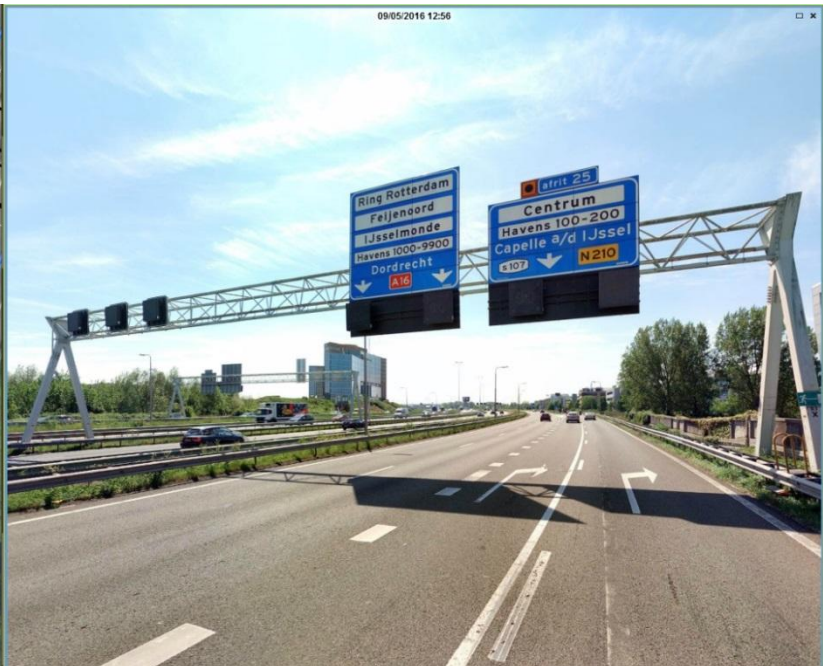
VDC overspant meerdere rijbanen. In totaal 7 matrixsignaalgevers.

Links		
L1	Bevestiging kolommen onderbouw	<input type="text" value="RVT"/>
L2	Lukjes, plaatjes e.d.	<input type="text" value="RVT"/>
L3	Toestand van de conservering	<input type="text" value="RVT"/>
L4	Toestand kolompoten (scheuren/deuken etc.)	<input type="text" value="Goed"/>
L5	Aarding (bevestiging)	<input type="text" value="RVT"/>
Rechts		
R1	Bevestiging kolommen onderbouw	<input type="text" value="Goed"/>
R2	Lukjes, plaatjes e.d.	<input type="text" value="Matig"/>
R3	Toestand van de conservering	<input type="text" value="Matig"/>
R4	Toestand kolompoten (scheuren/deuken etc.)	<input type="text" value="Goed"/>
R5	Aarding (bevestiging)	<input type="text" value="Zeer slecht"/>

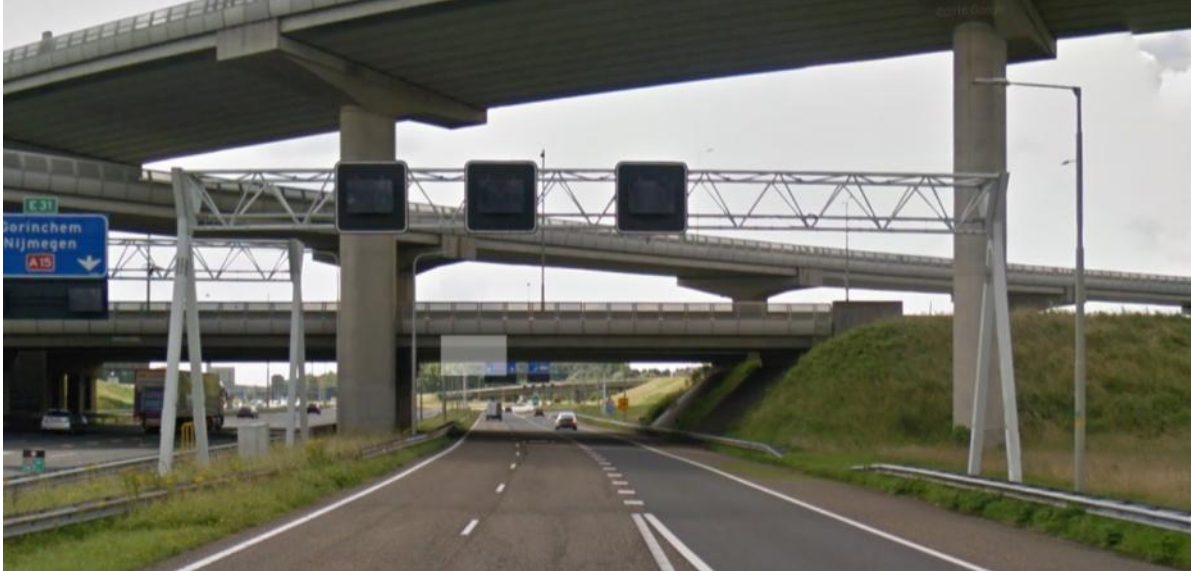
Servicedesk MKO geeft aan 5, maar heeft het dan ook rechts en niet rechts x.

Kolom	Linker	Rechts
L1 Bevestiging kolommen onderbouw	Goed	Goed
L2 Luikjes, plaatjes e.d.	Goed	Goed
L3 Toestand van de conservering	Goed	Goed
L4 Toestand kolomputten (scheuren/deuken etc.)	Goed	Goed
L5 Aandring (bevestiging)	Goed	Goed
R1 Bevestiging kolommen onderbouw	Goed	Goed
R2 Luikjes, plaatjes e.d.	Goed	Goed
R3 Toestand van de conservering	Matig	Goed
R4 Toestand kolomputten (scheuren/deuken etc.)	Goed	Goed
R5 Aandring (bevestiging)	Goed	Goed

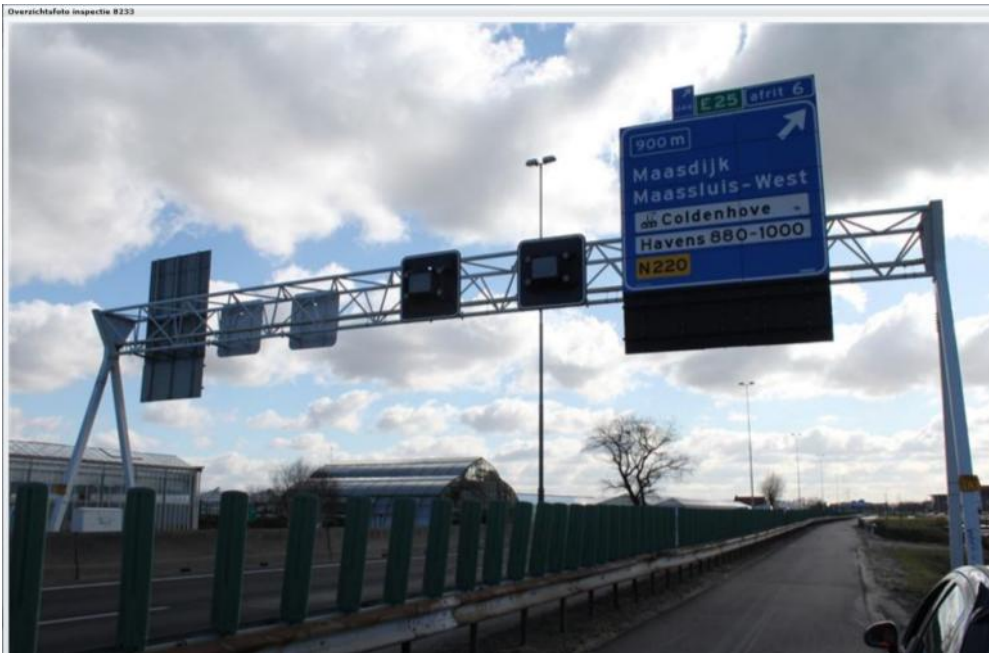
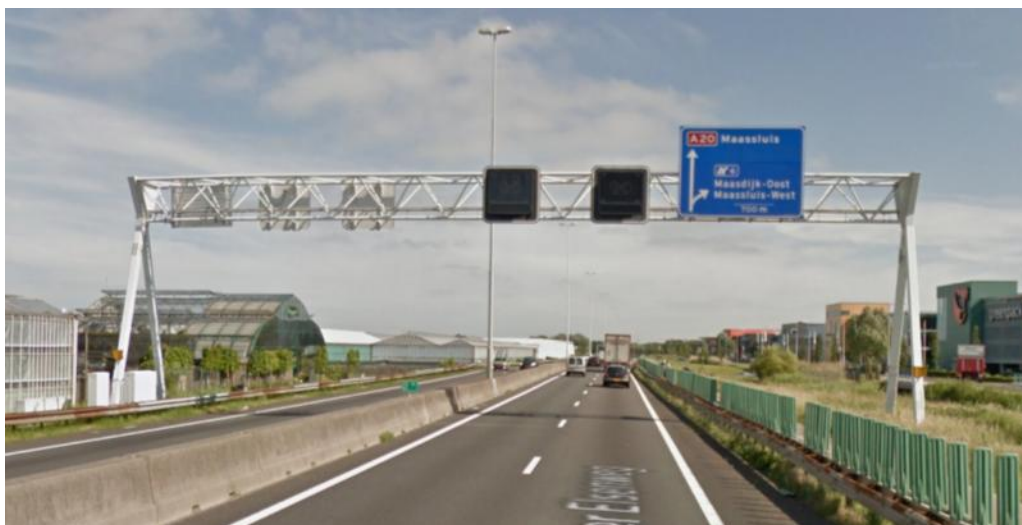
VDC overspant meerdere rijbanen. In totaal 4 matrixsignaalgevers.

Kolom	Links	Rechts
L1 Bevestiging kolommen onderbouw	NVT	Slecht
L2 Lulpen, plaatjes e.d.	NVT	Goed
L3 Toestand van de conservering	NVT	Goed
L4 Toestand kolompoten (scheuren/leuken etc.)	Goed	Goed
L5 Aarding (bevestiging)	NVT	Goed

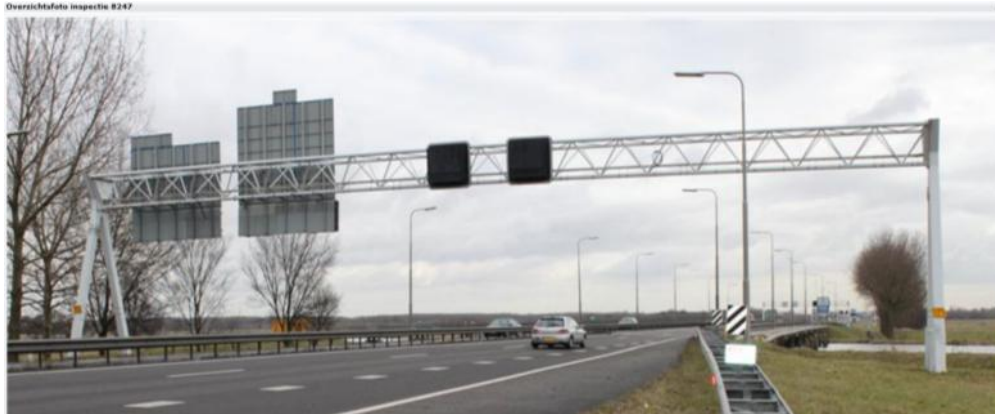
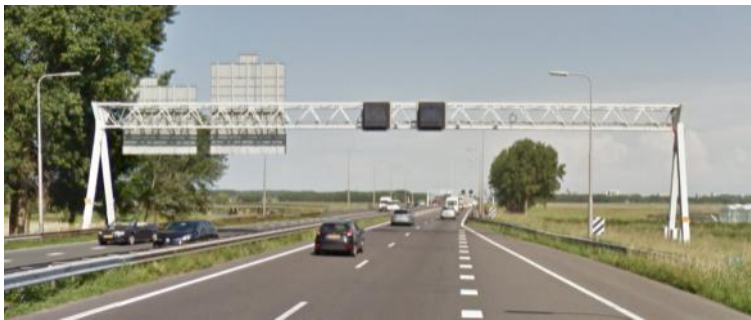
VDC overspant meerdere rijbanen. In totaal 4 matrixsignaalgevers.

Links	
L1 Bevestiging kolommen onderbouw	<input type="text" value="Goed"/>
L2 Lulpjes, plaatjes e.d.	<input type="text" value="Matig"/>
L3 Toestand van de conservering	<input type="text" value="Matig"/>
L4 Toestand kolompoten (scheuren/deuken etc.)	<input type="text" value="Goed"/>
L5 Aarding (bevestiging)	<input type="text" value="Goed"/>
Rechts	
R1 Bevestiging kolommen onderbouw	<input type="text" value="Goed"/>
R2 Lulpjes, plaatjes e.d.	<input type="text" value="Goed"/>
R3 Toestand van de conservering	<input type="text" value="Matig"/>
R4 Toestand kolompoten (scheuren/deuken etc.)	<input type="text" value="Goed"/>
R5 Aarding (bevestiging)	<input type="text" value="Goed"/>

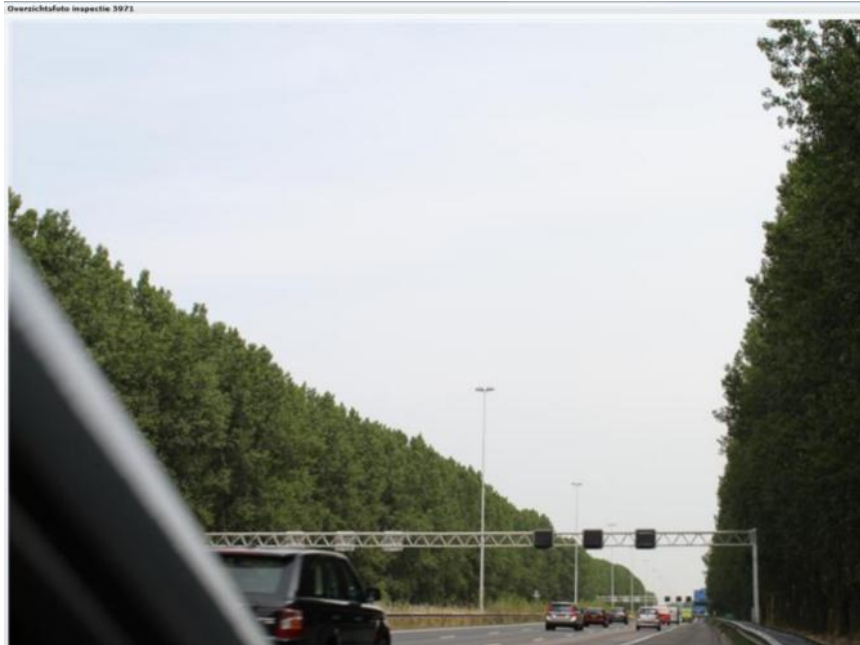
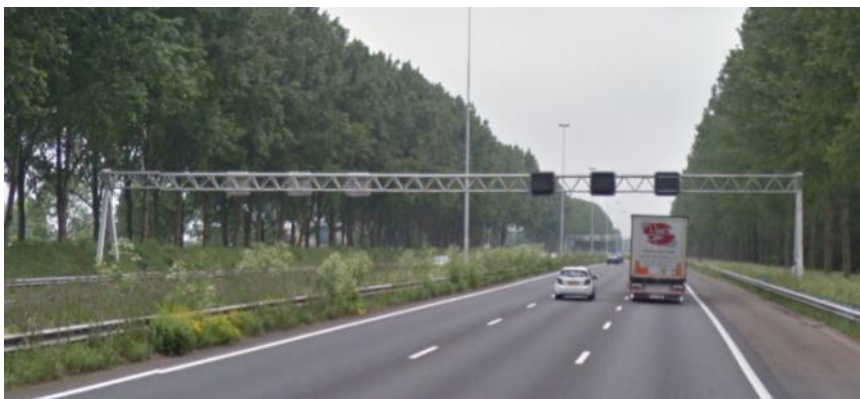
VDC overspant meerdere rijbanen. In totaal 6 matrixsignaalgevers.

Links	
L1 Bevestiging kolommen onderbouw	<input type="text" value="RVT"/>
L2 Luidjes, plaatjes e.d.	<input type="text" value="Matig"/>
L3 Toestand van de conservering	<input type="text" value="Slecht"/>
L4 Toestand kolompoten (scheuren/deuken etc.)	<input type="text" value="Goed"/>
L5 Aanding (bevestiging)	<input type="text" value="Goed"/>
Rechts	
R1 Bevestiging kolommen onderbouw	<input type="text" value="Goed"/>
R2 Luidjes, plaatjes e.d.	<input type="text" value="Goed"/>
R3 Toestand van de conservering	<input type="text" value="Slecht"/>
R4 Toestand kolompoten (scheuren/deuken etc.)	<input type="text" value="Goed"/>
R5 Aanding (bevestiging)	<input type="text" value="Goed"/>

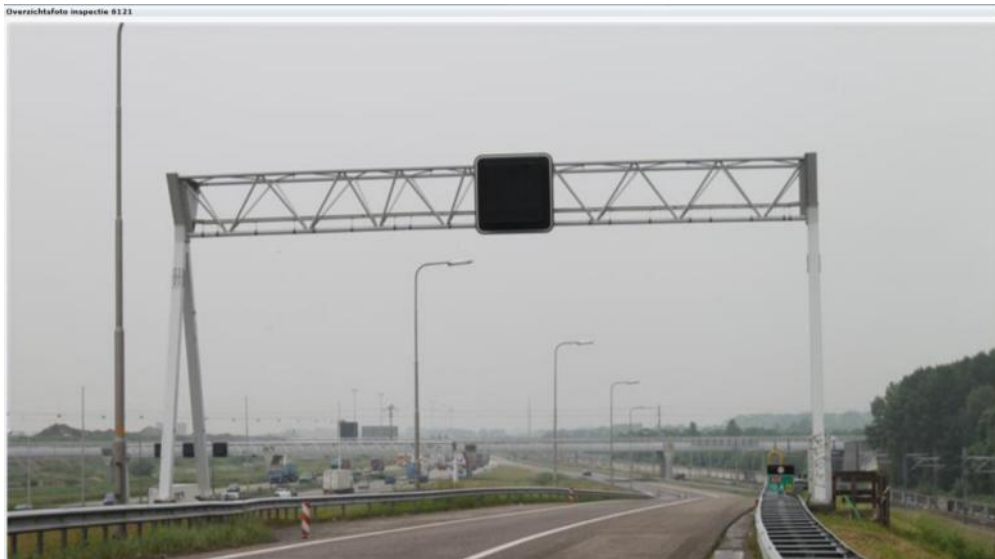
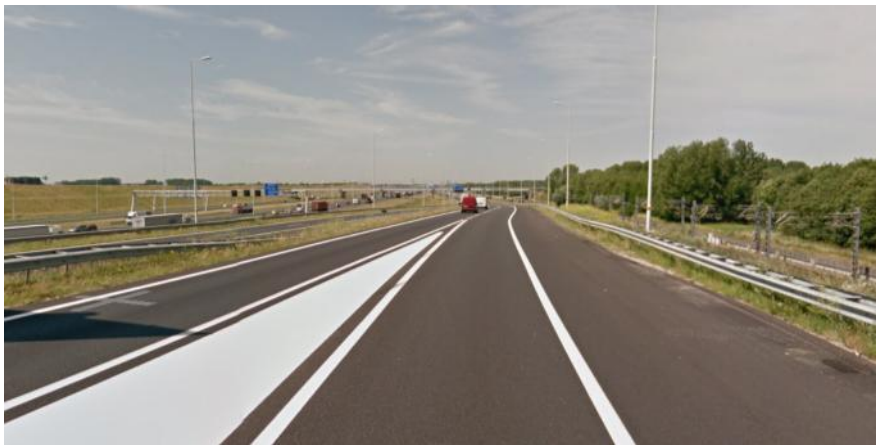
Locatie: A29R, 10,418r

Geen VDC te zien op deze locatie. Is MaVa areaal.
