## ASBESTINVENTARISATIE

"Pand"

Hoogte Kadijk 401, 1018 BK  
te Amsterdam

Onderzoek identificatie		
Projectnummer	78193	Autorisatiedatum: 11 augustus 2016
Opdrachtgever:	Gemeente Amsterdam	
Onderzoek omvang:	Pand

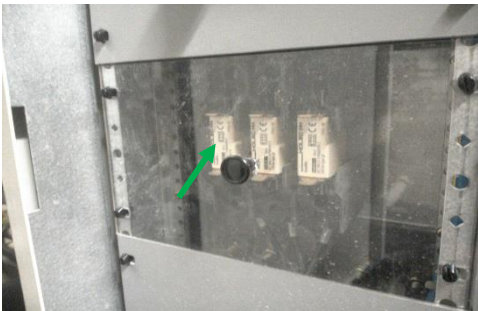
FOTO 66   Foto Meszekering		FOTO 67   Foto Meszekering

Bronnummer	78193-28	ASBESTVRIJ
Ruimte	Ruimte 40 (onderhoudsschacht)	
Bron	Meszekering	
Functie	Zekering	
Analyseresultaten	<0,1% asbest	
Monsternummer	Visueel gelijk aan bron 78193-11-M09	
Opmerkingen	-

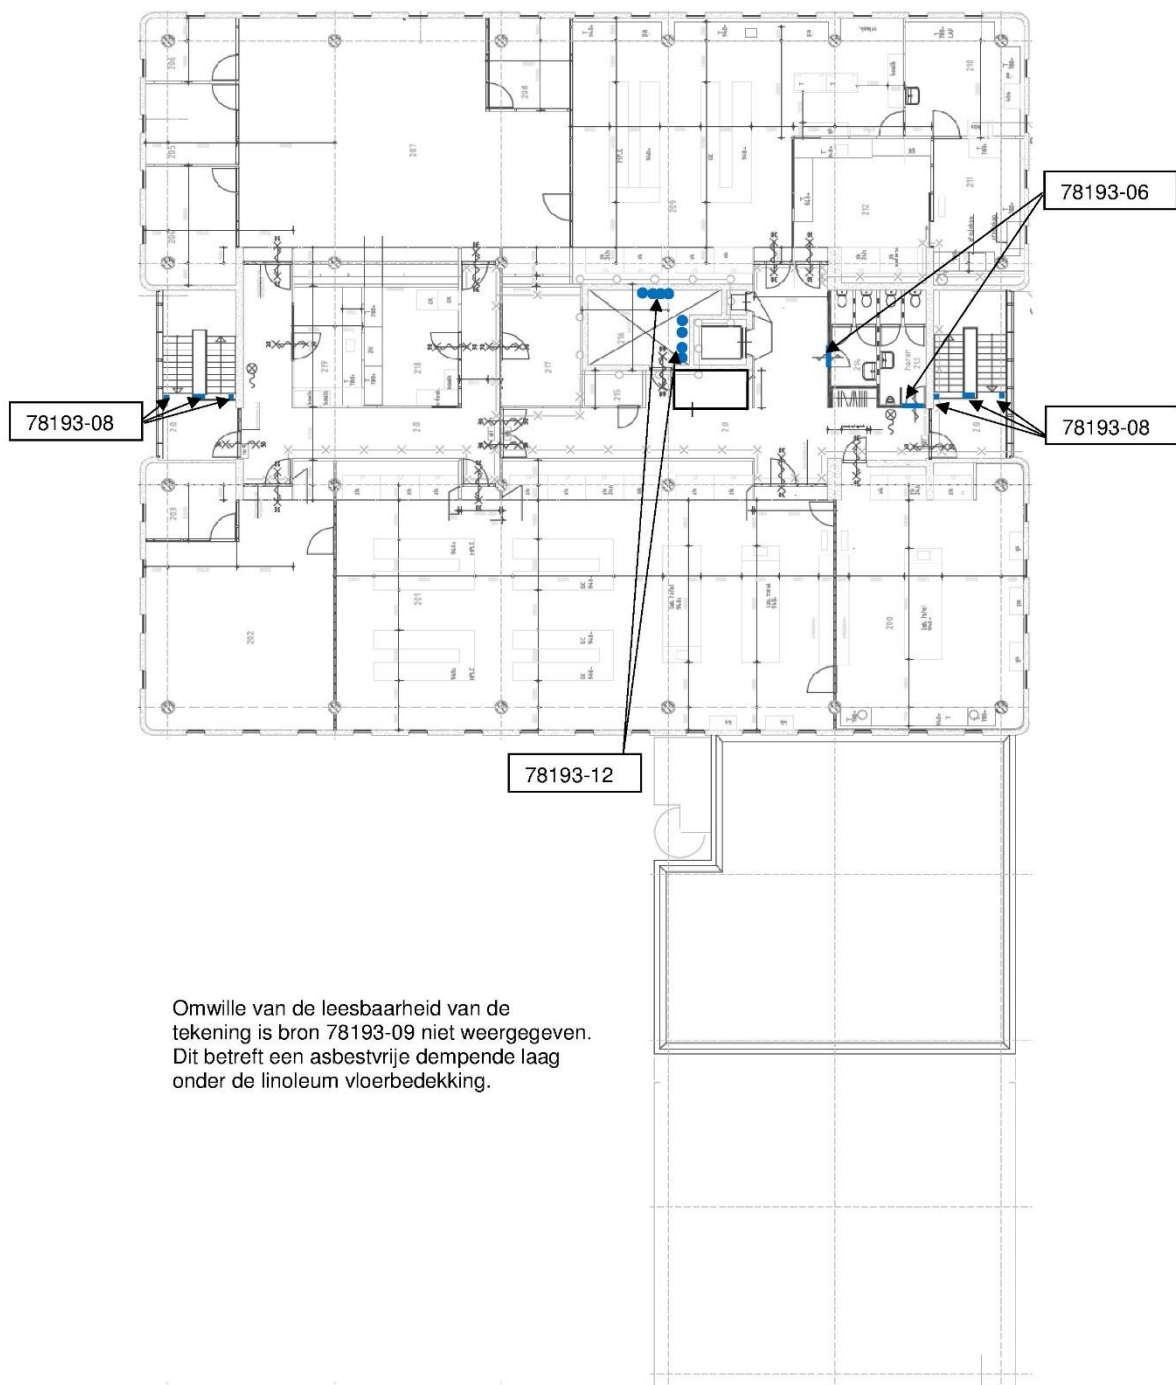
Omwille van de leesbaarheid van de tekening is bron 78193-09 niet weergegeven. Dit betreft een asbestvrije dempende laag onder de linoleum vloerbedekking.

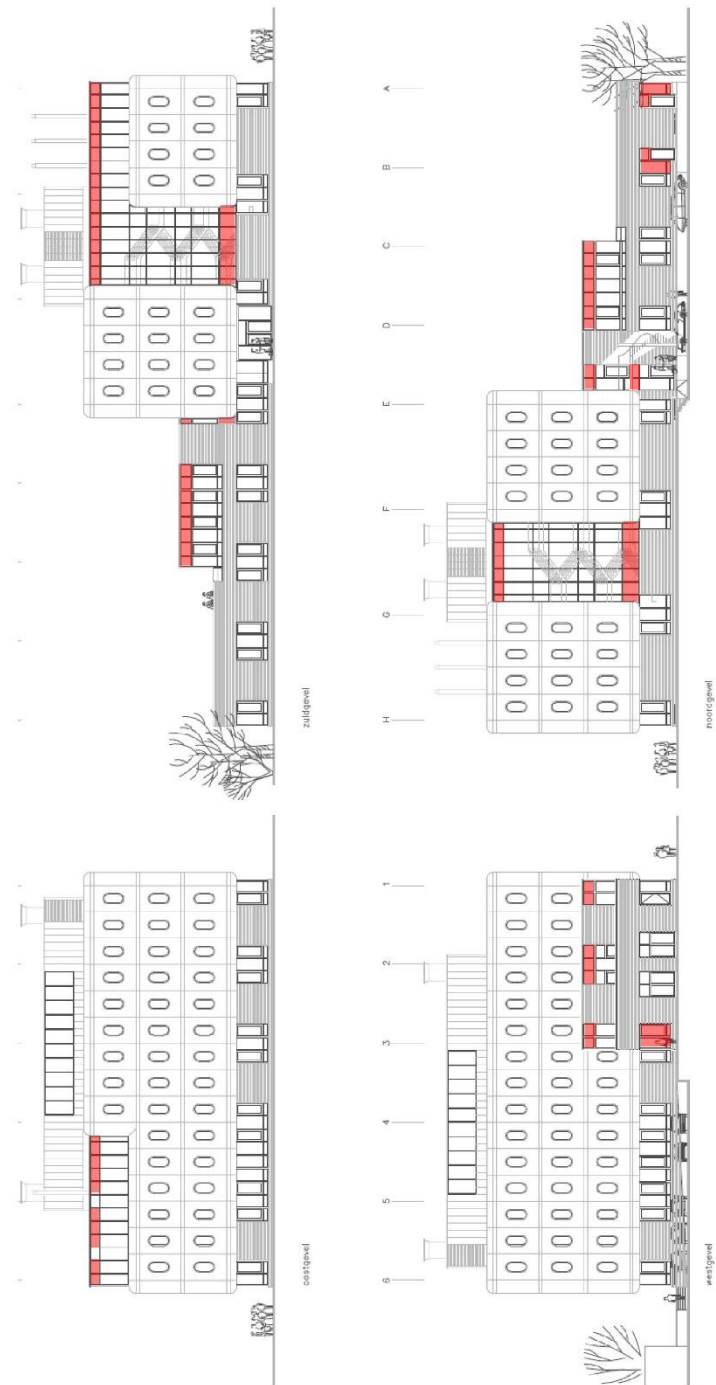
■ = bron 78193-05  
Bron 78193-04 (kit)  
is aanwezig rond  
alle rechthoekige  
kozijnen.
