Rottebrug - Gemeente Rotterdam

Visuele inspectie en nader onderzoek

Opdrachtgever	Gemeente Rotterdam
Rapportnummer	B 15602
Status	Definitief
Rapportdatum	24 november 2011
Uitvoering	ing. A.P. Maas, P.J.A. Goeijers
Projectleider	H.N.G. Adema

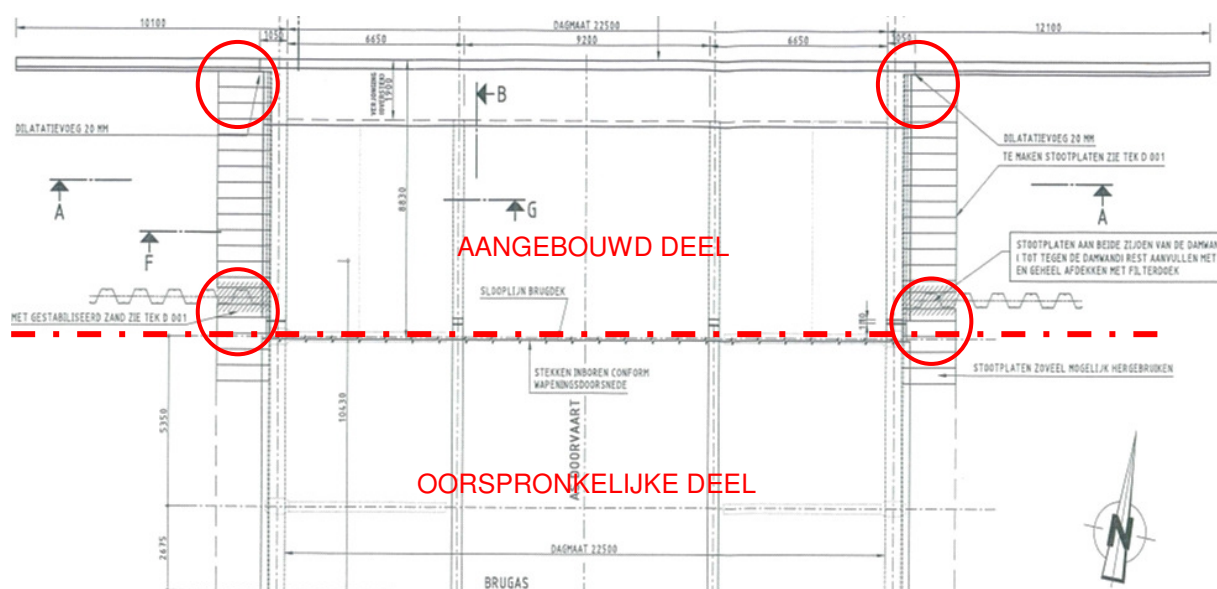
- de aansluiting stootplaten met het landhoofd. Het beoordelen van de stand van de stootplaten, aanwezigheid van holle ruimten onder stootplaten, staat van oplegpunt en aanwezigheid van filterdoek.
- de stalen damwand. Het beoordelen van de zandcemenstabilisatie, aanwezigheid van holle ruimten.

Bij deze werkzaamheden is het van belang te wijzen op de verankering tussen de damwand en de grondkerende constructie, aangezien deze boven de stootplaten ligt.
