**Rapport G.2014.0346.00.R002**

Rijksgebouwendienst - Lange Kleiweg 34, Rijswijk

Gevelonderzoek

| <b>Plaats en datum:</b> | Arnhem, 17 november 2014 | |

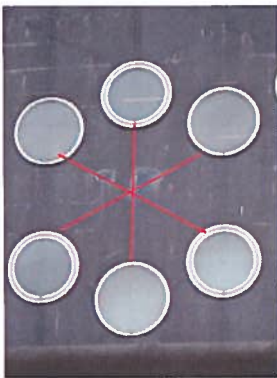
Het mozaïek tegelwerk is in rozetvormige vakken aangebracht (zie figuur hiernaast). Tussen de verschillende vakken is een elastische kitvoeg aangebracht.
