**Betreft:**  
NEN 1006-beoordeling,  
Legionellapreventie &  
logbladen

**Locatie:**  
Provinciehuis 's-  
Hertogenbosch

**Serviceorder:**  
SO007978

**Datum:**  
22 januari 2019

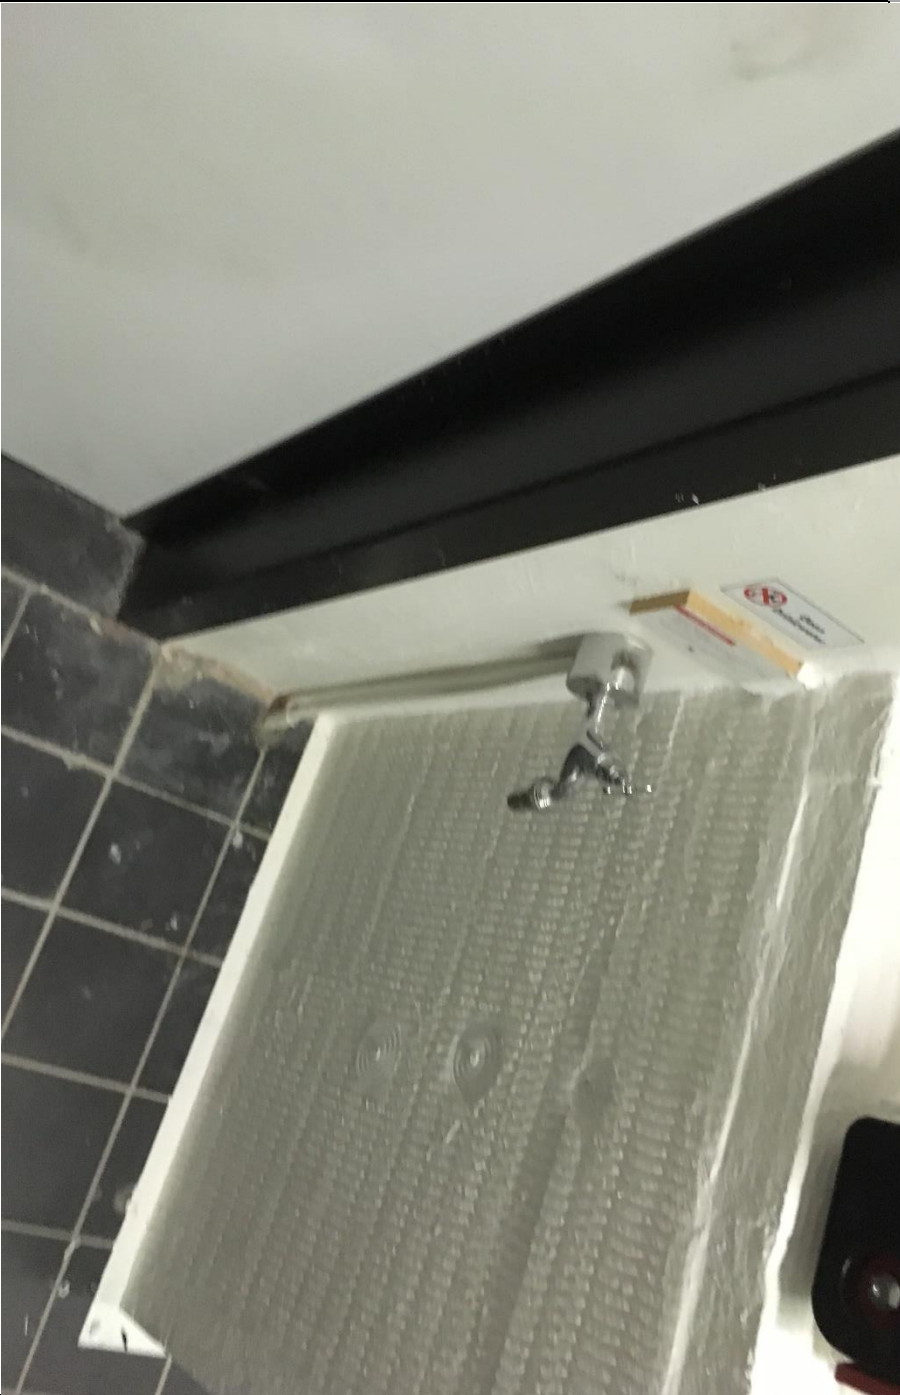
| Nummer | Omschrijving | Norm / eis | Aanpassing | Datum uitgevoerd |
|---|---|---|---|---|
| 25 | Locatie: in de technische ruimte op de 2 <sup>e</sup> etage | CA <150mm. Waterwerkblad 3.8: Beveiliging | Plaats in de voeding een afsluiter met aftapper en controleerbare keerklep type CA, | |

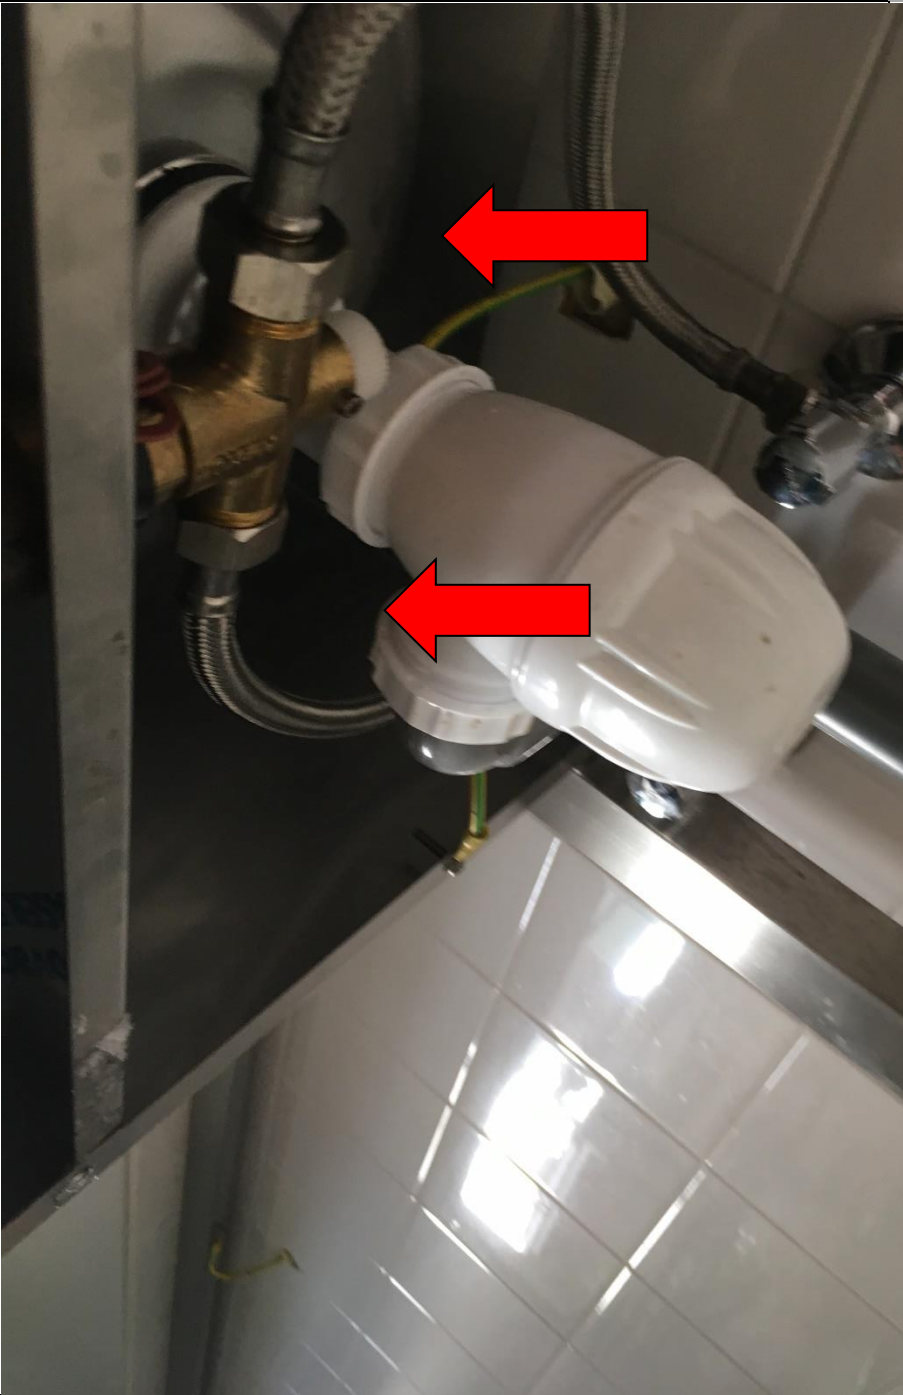
| Nummer | Omschrijving | Norm / eis | Aanpassing | Datum uitgevoerd |
|---|---|---|---|---|
| 31 | Locatie: in de spoelkeuken: niveau -1. | Waterwerkblad 3.8: Beveiliging | Vervang de BA-terugstroombeveiliging door een controleerbare keerklep met | |

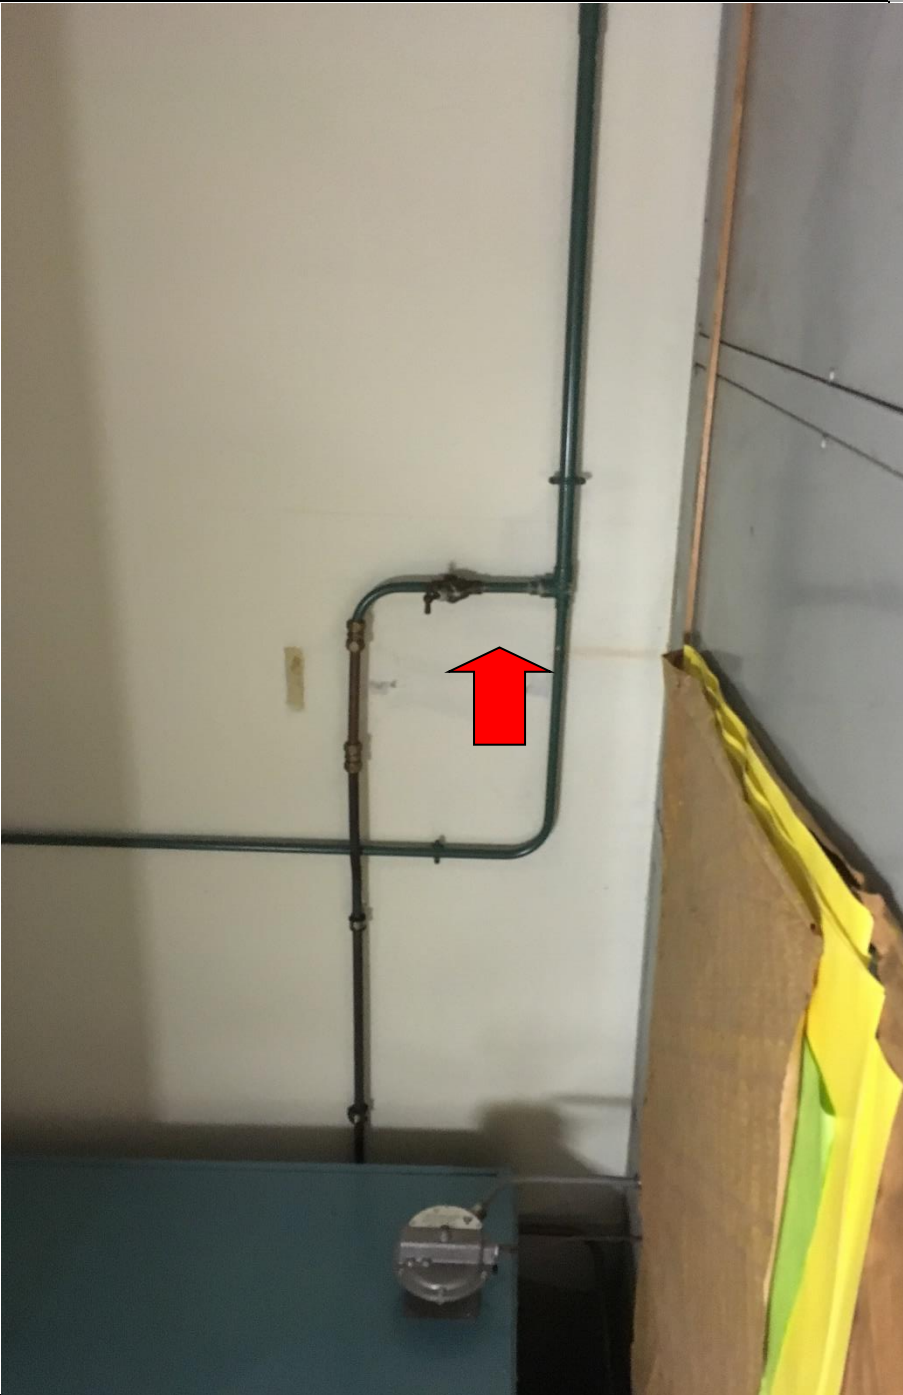
| Nummer | Omschrijving | Norm / eis | Aanpassing | Datum uitgevoerd |
|---|---|---|---|---|
| 40 | Locatie: fietsenstalling en hydrofoorroimte. Overbodige | Waterwerkblad 3.3: Afsluiter en aanduiding | De hoofvoeding van het gebouw is voorzien van een begrenzer. Dit houdt in dat maar | |
