**Project: 20.083-A  
Voormalige St. Matthiasschool  
Coornhertkade 105  
1813 VZ Alkmaar**

| Uitgevoerd door: | A. Wiepking DIA: Code 51E-161020-511209 |
| Interne autorisatie: | 13 november 2020 (versie II) |

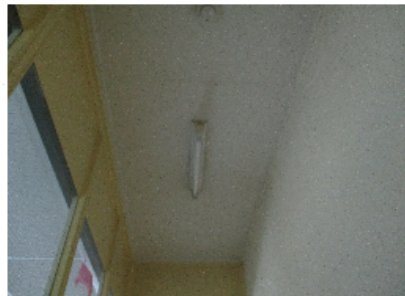
| Monster nummer | Materiaal | Analyse | Risico klasse | Sanering |
|---|---|---|---|---|
| M03 | Plaatmateriaal | Asbesthoudend | IIA | Containment |

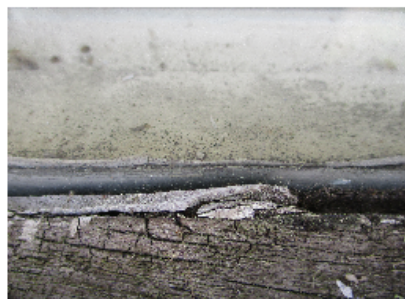
| Monster nummer | Materiaal | Analyse | Risico klasse | Sanering |
|---|---|---|---|---|
| M04 | Beglazingskit | Asbestvrij | - | N.v.t. |
