# **Logboek Gemeente Tilburg**

## Locatie - Gemeente Tilburg\Sectie 1 (Noord)\Berkelse Akkers\Kransakker 8/Speelterrein Akkerpark (10)

Adres: Kransakker 8/Speelterrein Akkerpark, Sectie 1 (Noord), Berkelse Akkers

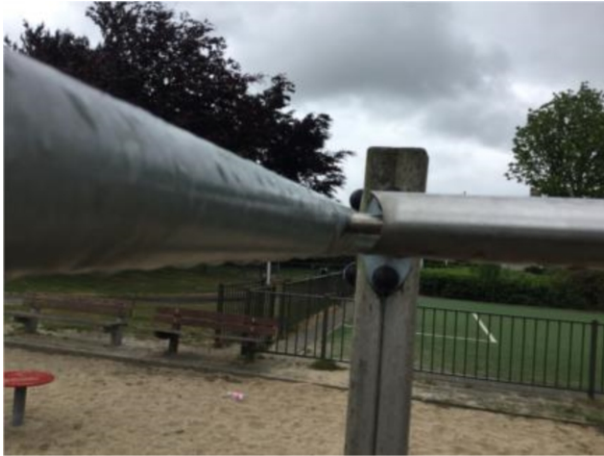
## Bevinding - Onderdeel - Bouten en / of schroeven los

| Norm omschrijving | Bout(en) / schroeven los | | |
| Aantekeningen | Bevestiging glijstang zit los | | |

| Bevinding soort | Aangemaakt | Afgehandeld door | Kosten | Status |
|---|---|---|---|---|
| Losse bouten opnieuw monteren | jun 04, 2020 | Boy Graafmans | | Afgerond |
| Aantekeningen | Glijstang opnieuw vastgezet | | | |

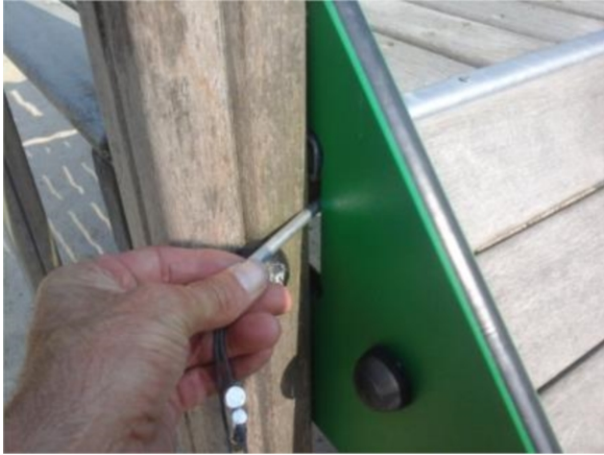
## Bevinding - Becnelling - Vinger EN1176/2008

| Norm omschrijving | Vingerbecnelling boven 1000mm of binnen vrije ruimte of bij gedwongen beweging, gefaald bij sondetest.<br>EN 1176 ~ 1 ~ 4.2.7.6 [2008] | | |
| Aantekeningen | Vingerbeklemming bij bevestiging oploop / staanders (niet afronden zonder op te heffen aub) | | |

| Bevinding soort | Aangemaakt | Afgehandeld door | Kosten | Status |
|---|---|---|---|---|
| Elimineer mogelijke becnelling. | jun 02, 2017 | Boy Graafmans | | Afgerond |
| Aantekeningen | Bekneling verholpen | | | |

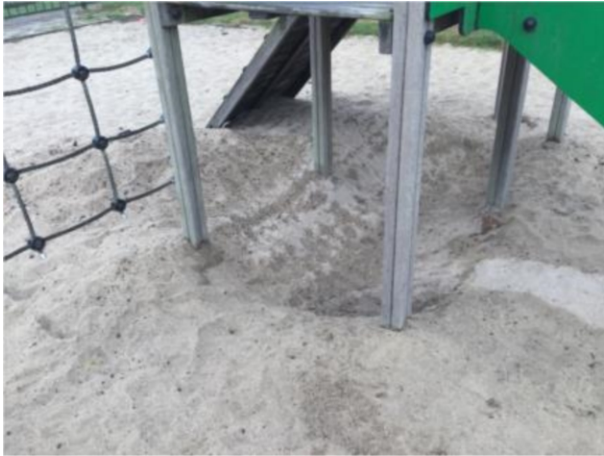
## Bevinding - Ondergrond - Kleine kuilen

| Norm omschrijving | Ondergrond bevat kleine gaten / kuilen | | |

| Bevinding soort | Aangemaakt | Afgehandeld door | Kosten | Status |
|---|---|---|---|---|
| Ondergrond - Egaliseren / aanvullen | jun 04, 2020 | Boy Graafmans | | Afgerond |
| Aantekeningen | kuilen zicht gegooit | | | |

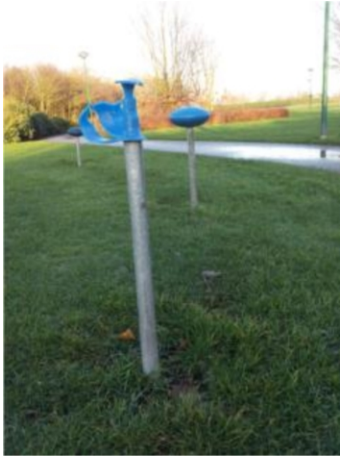
## Bevinding - Onderdeel - Stuk

| Norm omschrijving | Vandalisme | | |
| Aantekeningen | blauwe bol kapot | | |

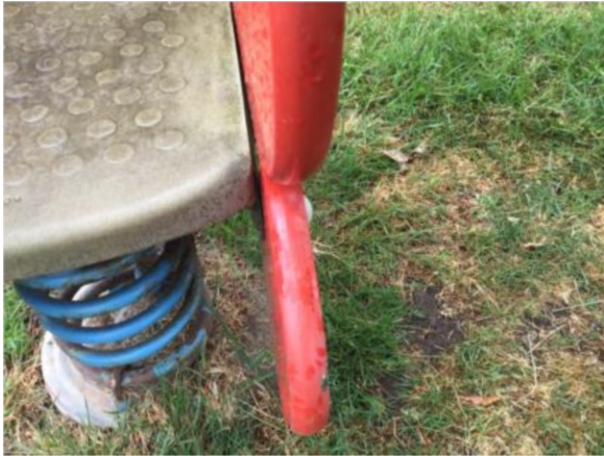
| Norm omschrijving | Onderdeel beweegt of zit los | | |
| Aantekeningen | Rechter paneel zit los, niet strak tegen het zi | | |

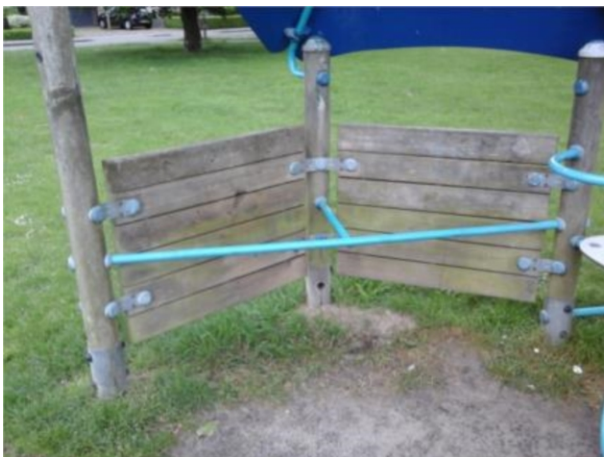
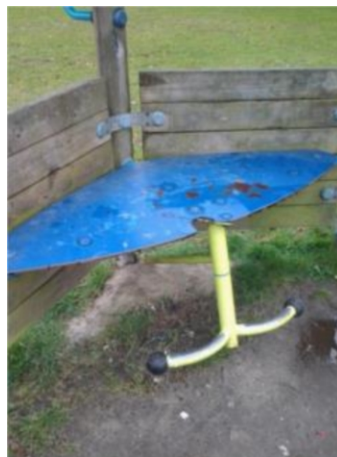
### Bevinding - Onderdeel - Onderdeel / onderdelen ontbreken

| Norm omschrijving | Enkele onderdelen ontbreken | | |
| Aantekeningen | Trespa zitplaat inclusief voetenstang ontbreekt | | |

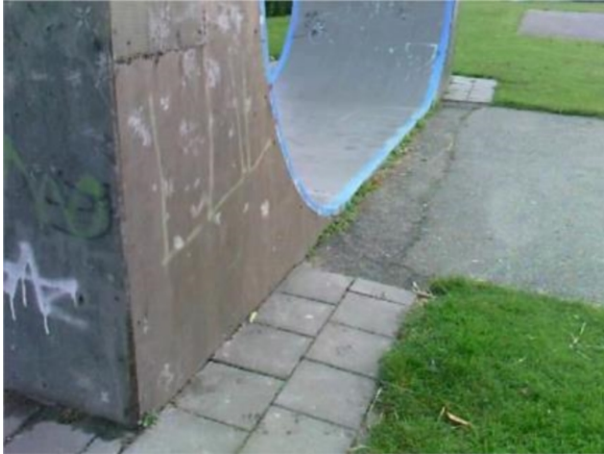
## Bevinding - Ondergrond Opvangzone (GEARCHIVEERD)

| Norm omschrijving | Opvangzone is te klein<br>EN 1176 ~ 1 ~ 4.2.8.1.3 & 4.2.8.4 [1998] | | |
| Aantekeningen | verharding moet minimaal 200 cm buiten toestel staan liggen ( 60 cm) en ligt erg ongelijk | | |

| Bevinding soort | Aangemaakt | Afgehandeld door | Kosten | Status |
|---|---|---|---|---|
| Vergroot opvangzone | nov 03, 2011 | | | Open (GEARCHIVEERD) |

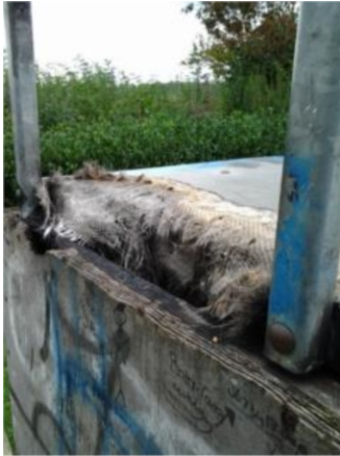
## Bevinding - Toestel - Advies - Verwijderen en afvoeren (GEARCHIVEERD)

| Prioriteit | 3 - Onacceptabel | Datum afhandeling | |
| Norm omschrijving | Advies: toestel verwijderen en afvoeren | | |
| Aantekeningen | Toestel is verbrand en gezien de bevindingen advies verwijderen en afvoeren | | |

| Bevinding soort | Aangemaakt | Afgehandeld door | Kosten | Status |
|---|---|---|---|---|
| Toestel - Verwijderen en afvoeren | okt 30, 2012 | | | Open (GEARCHIVEERD) |

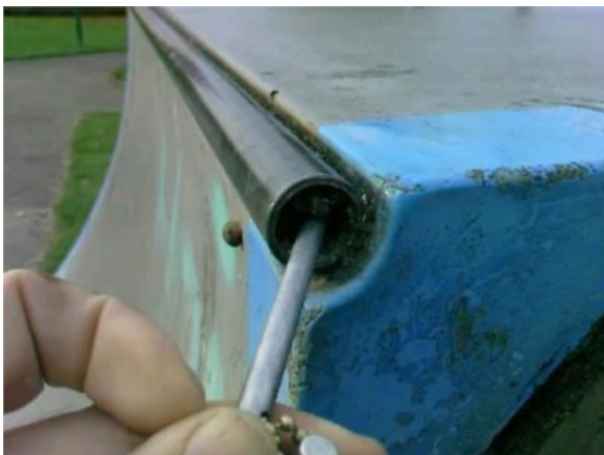
## Bevinding - Beknelling - Vinger (GEARCHIVEERD)

| Norm omschrijving | Vanaf 1000 mm boven een stavlak, binnen de vrije ruimte van het toestel en bij gedwongen beweging dienen vaste openingen <8 mm of >25 mm te zijn.<br>EN 1176 ~ 1 ~ 4.2.7.6 [1998] | | |
| Aantekeningen | vingerbeklemming in open buiseinden | | |

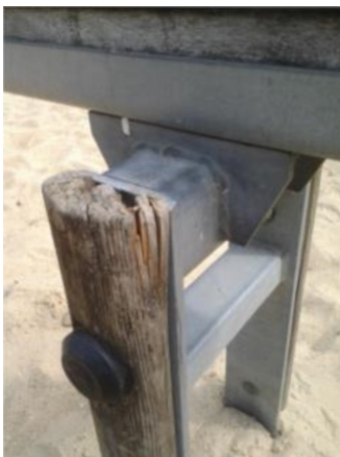
### Bevinding - Onderdeel - Versleten

| Norm omschrijving | Onderdeel versleten | | |
| Aantekeningen | Torsi is versleten | | |

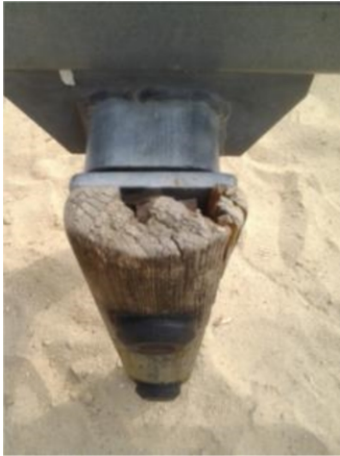
| Norm omschrijving | Onderdeel is stuk | | |
| Aantekeningen | 1 dekdeel staander is stuk | | |

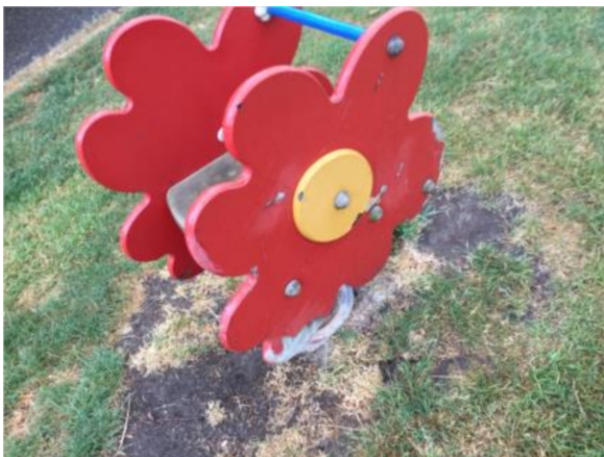
## Bevinding - Hout - Niet in goede conditie

| Norm omschrijving | Hout conditie | | |
| Aantekeningen | Linker paneel is versleten/ zit los | | |

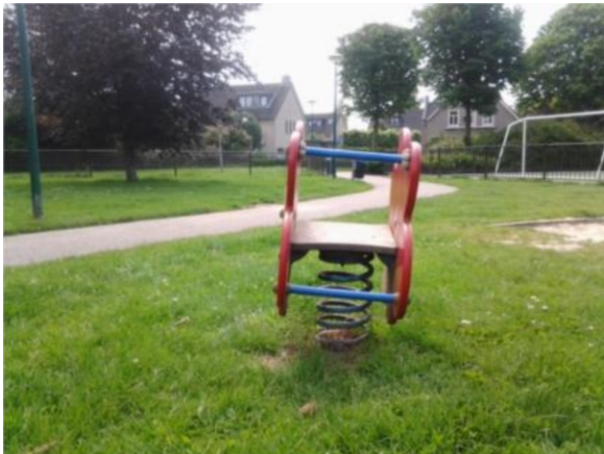
### Bevinding - Toestel - Toestel staat scheef / verzakt

| Norm omschrijving | Toestel - Toestel staat scheef / verzakt | | |

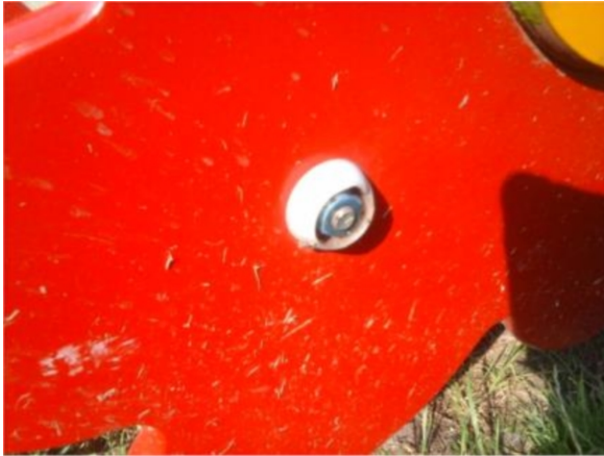
| Norm omschrijving | Enkele afdekdop(pen) donuts verdwenen / stuk | | |
| Aantekeningen | 1 donut is stuk en 1 afdekdop ontbreekt | | |

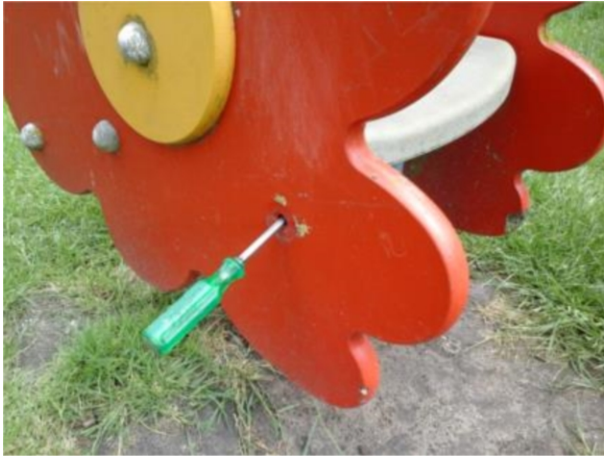
| Norm omschrijving | Bout(en) / schroeven los | | |
| Aantekeningen | Bout bevestiging zijwand /zitje ontbreekt | | |

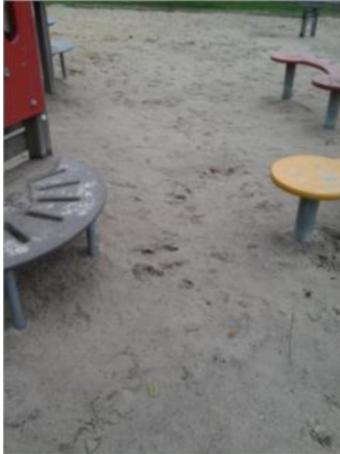
| Norm omschrijving | Opvangzone is te klein<br>EN 1176 ~ 1 ~ 4.2.8.1.3 & 4.2.8.4 [1998] | | |
| Aantekeningen | tulpenblad moeten minimaal 150 cm uit toestel staan (81 cm) | | |

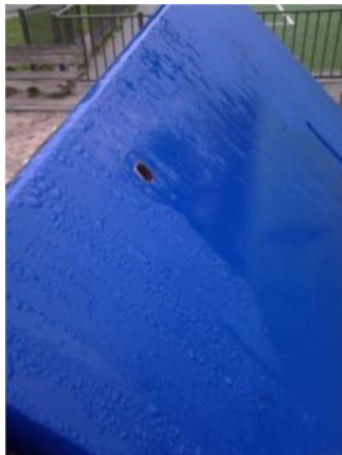
| Norm omschrijving | Bout(en) / schroeven los | | |
| Aantekeningen | Houtdraadbout bevestiging dakplaat ontbreekt | | |

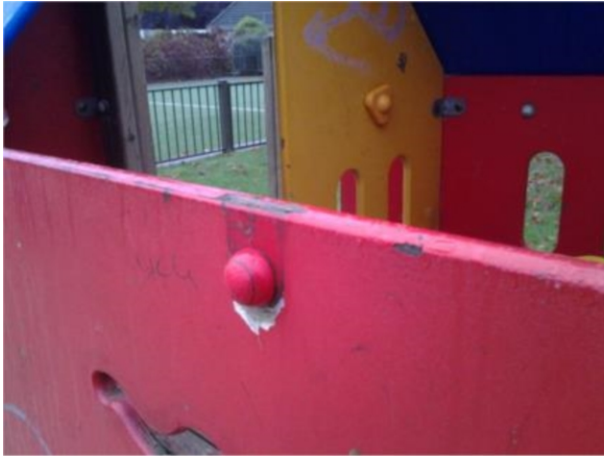
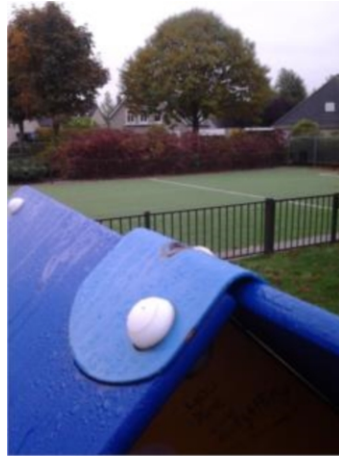
| Norm omschrijving | Enkele onderdelen ontbreken | | |
| Aantekeningen | Speelknop wand en luidspreker wand speelbol nok daken verrekijker ontbreken | | |

| Bevinding soort | Aangemaakt | Afgehandeld door | Kosten | Status |
|---|---|---|---|---|
| Onderdelen aanbrengen | okt 21, 2013 | Boy Graafmans | | Afgerond (GEARCHIVEE |
| Aantekeningen | toestel is verwijderd | | | |

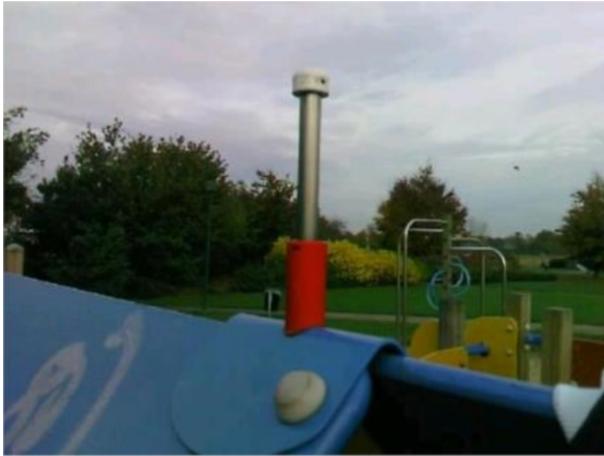
| Norm omschrijving | Enkele onderdelen ontbreken | | |
| Aantekeningen | 1 speelknop wand en speelbol nok dak ontbreken | | |

| Onderdeel aanbrengen | mrt 09, 2012 | Dick van Hemert | | Afgerond (GEARCHIVEERD) |
| Aantekeningen | 1 speelknop wand en speelbol dak aangebracht | | | |

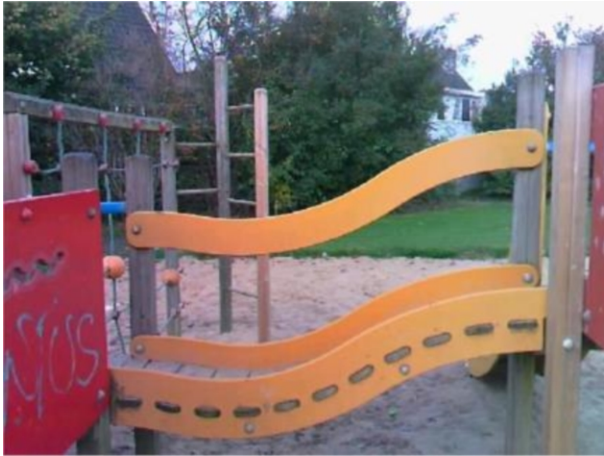
| Norm omschrijving | Enkele onderdelen ontbreken | | |
| Aantekeningen | 1 leuning brug ontbreekt | | |

| Onderdeel aanbrengen | mrt 09, 2012 | Dick van Hemert | | Afgerond (GEARCHIVEERD) |
| Aantekeningen | 1 leuning brug aangebracht | | | |

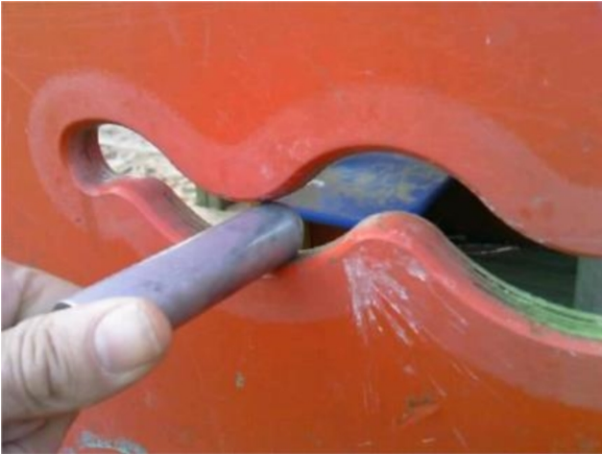
| Norm omschrijving | Vanaf 1000 mm boven een stavlak, binnen de vrije ruimte van het toestel en bij gedwongen beweging dienen vaste openingen <8 mm of >25 mm te zijn.<br>EN 1176 ~ 1 ~ 4.2.7.6 [1998] | | |
| Aantekeningen | sleuf speelknop wand is kleiner dan 25mm | | |

| Bevinding soort | Aangemaakt | Afgehandeld door | Kosten | Status |
|---|---|---|---|---|
| Pas aan zodat in overeenstemming met EN. | mrt 09, 2012 | Dick van Hemert | | Afgerond (GEARCHIVEERD) |
| Aantekeningen | sleuf speelknop wand vergroot tot min 25 mm | | | |

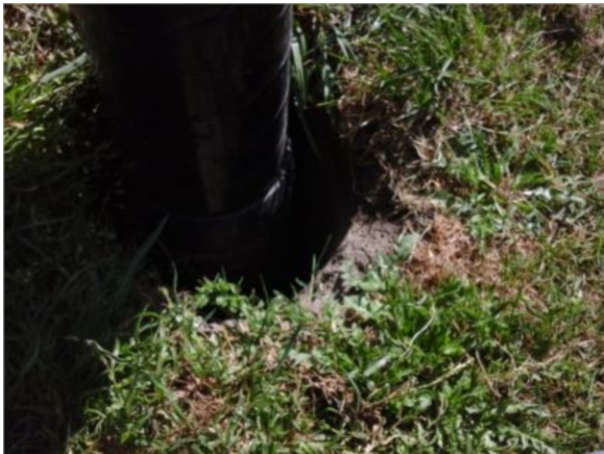
| Aantekeningen | Lantaarn paal hoek basketbal plein staat erg los nr 15 | | |
