Bomen Effect Analyse

Plangebied Kamerlingh Onnestraat e.o. Amersfoort

Uw kenmerk: -
Onze referentie: BEA022021001
Type onderzoek: Bomen Effect Analyse (BEA)
Straat/locatie: Kamerlingh Onnesstraat e.o.
Plaats: Amersfoort
Datum onderzoek: Donderdag 25 februari 2021

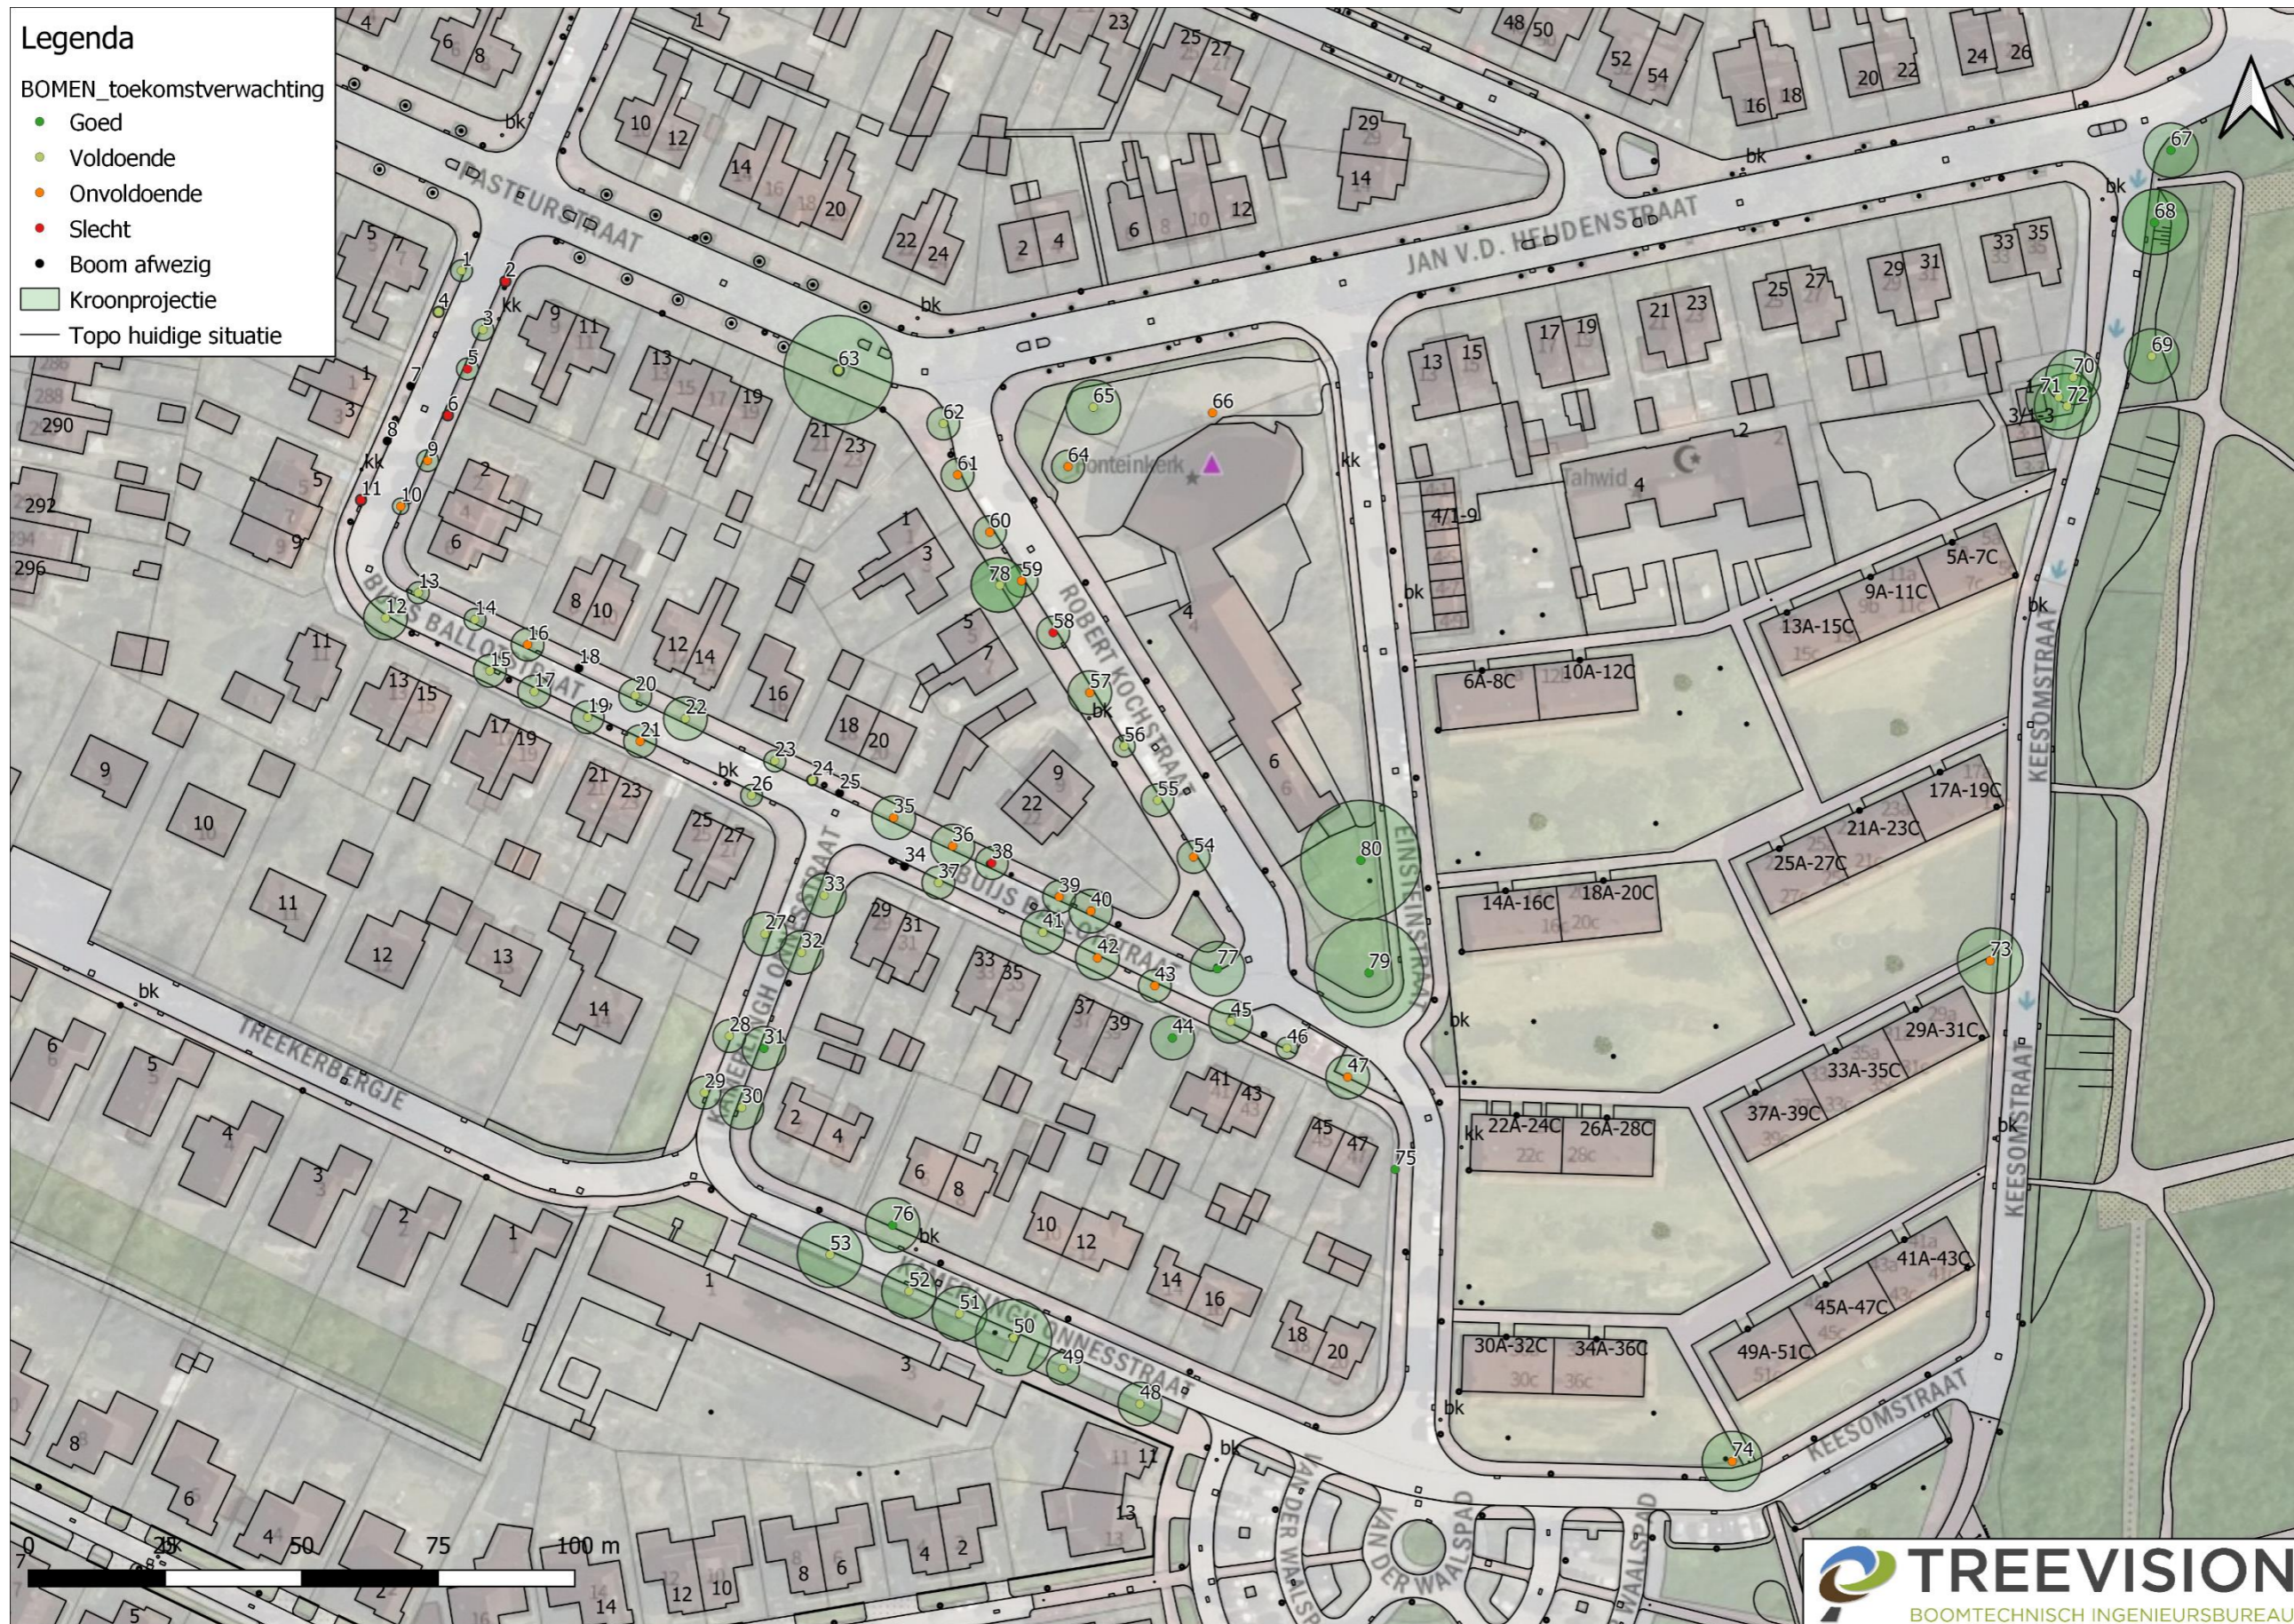
Tabel 4: resultaten visuele inspectie

Boomnr TV	Boomnr. gemeente	Boomsort	Stamdiameter (cm)	Boomhoogte-klasse (m)	Kroon diameter klasse (m)	Conditie	Mechanische kwaliteit	Toekomst-verwachting	Gebreken & afwijkingen	Overige opmerkingen
1	3564	Prunus gondouinii 'Schnee'	11-20	0-6	2-4	Voldoende	Voldoende	Voldoende	-	-
2	86438	Prunus gondouinii 'Schnee'	0-10	0-6	0-2	Slecht	Onvoldoende	Slecht	Afstervingsverschijnselen	-
3	12323	Prunus gondouinii 'Schnee'	11-20	0-6	2-4	Voldoende	Voldoende	Voldoende	-	-
4	19353	Prunus gondouinii 'Schnee'	0-10	0-6	0-2	Voldoende	Voldoende	Voldoende	-	-
5	3595	Prunus gondouinii 'Schnee'	11-20	0-6	2-4	Slecht	Onvoldoende	Slecht	Afstervingsverschijnselen	-
6	3594	Prunus gondouinii 'Schnee'	0-10	0-6	0-2	Slecht	Onvoldoende	Slecht	Afstervingsverschijnselen	-
7	3603	Niet aanwezig	-	-	-	-	-	-	-	Boom afwezig
8	3565	Niet aanwezig	-	-	-	-	-	-	-	Boom afwezig
9	3593	Prunus gondouinii 'Schnee'	11-20	0-6	2-4	Onvoldoende	Onvoldoende	Onvoldoende	Afstervingsverschijnselen	-

10	19352	Prunus gondouinii 'Schnee'	11-20	0-6	2-4	Onvoldoende	Voldoende	Onvoldoende	-	-
11	3566	Prunus gondouinii 'Schnee'	11-20	0-6	0-2	Slecht	Onvoldoende	Slecht	Afstervingsverschijnselen; Schade stam	-
12	3567	Betula pendula Tristis	31-50	15-18	6-8	Voldoende	Voldoende	Voldoende	-	-
13	3592	Betula ermanii cv.	11-20	0-6	2-4	Voldoende	Voldoende	Voldoende	-	-
14	12322	Betula pendula 'Tristis'	11-20	9-12	2-4	Voldoende	Voldoende	Voldoende	-	-
15	3568	Betula ermanii cv.	11-20	6-9	4-6	Voldoende	Voldoende	Voldoende	-	-
16	3591	Betula pendula	21-30	9-12	4-6	Onvoldoende	Voldoende	Onvoldoende	-	-
17	3569	Betula ermanii cv.	11-20	9-12	4-6	Goed	Goed	Goed	-	-
18	3590	Niet aanwezig	-	-	-	-	-	-	-	Boom afwezig
19	3570	Betula pendula	21-30	12-15	4-6	Voldoende	Voldoende	Voldoende	-	-
20	3589	Betula pendula	21-30	12-15	4-6	Voldoende	Voldoende	Voldoende	-	-
21	3571	Betula pendula	21-30	9-12	4-6	Onvoldoende	Voldoende	Onvoldoende	-	-

22	3588	Betula pendula	31-50	15-18	6-8	Voldoende	Voldoende	Voldoende	Aanrijschade	-
23	19355	Betula pubescens	21-30	15-18	4-6	Voldoende	Goed	Voldoende	-	-

Boomnr TV	Boomnr. gemeente	Boomsoort	Stamdiameter (cm)	Boomhoogte-klasse (m)	Kroon diameter klasse (m)	Conditie	Mechanische kwaliteit	Toekomstverwachting	Gebreken & afwijkingen	Overige opmerkingen
24	3587	Betula ermanii	< 10	0-6	0-2	Voldoende	Goed	Voldoende	-	-
25	3586	Niet aanwezig	-	-	-	-	-	-	-	Boom afwezig
26	3572	Betula ermanii cv.	11-20	9-12	2-4	Goed	Goed	Goed	-	-
27	13156	Betula pendula	21-30	12-15	6-8	Voldoende	Niet (volledig) te beoordelen	Voldoende	-	VTA beperkt door klimop
28	13158	Betula pendula	21-30	12-15	6-8	Voldoende	Goed	Voldoende	-	-
29	13159	Betula pendula	21-30	12-15	6-8	Voldoende	Goed	Voldoende	-	-
30	13160	Betula pendula	31-40	12-15	6-8	Voldoende	Goed	Voldoende	-	-
31	13157	Betula pendula	31-40	15-18	6-8	Goed	Goed	Goed	-	-
32	13155	Betula pendula	31-40	12-15	6-8	Voldoende	Goed	Voldoende	-	-
33	13154	Betula pendula	31-40	12-15	6-8	Voldoende	Voldoende	Voldoende	-	-
34	3573	Niet aanwezig	-	-	-	-	-	-	-	Boom afwezig

Boomnr TV	Boomnr. gemeente	Boomsoort	Stamdiameter (cm)	Boomhoogte-klasse (m)	Kroon diameter klasse (m)	Conditie	Mechanische kwaliteit	Toekomst-verwachting	Gebreken & afwijkingen	Overige opmerkingen
47	3580	Betula utilis 'Doorenbos'	31-50	6-9	6-8	Onvoldoende	Voldoende	Onvoldoende	-	-
48	13166	Quercus robur	31-40	9-12	6-8	Voldoende	Goed	Voldoende	-	-
49	13165	Quercus robur	21-30	6-9	4-6	Voldoende	Goed	Voldoende	-	-
50	13164	Quercus robur	51-60	12-15	12-14	Voldoende	Goed	Voldoende	-	-
51	13163	Quercus robur	41-50	12-15	8-10	Voldoende	Goed	Voldoende	-	-
52	13162	Quercus robur	31-40	9-12	8-10	Voldoende	Goed	Voldoende	-	-
53	13161	Quercus robur	41-50	12-15	10-12	Voldoende	Goed	Voldoende	-	-
54	3607	Celtis australis	21-30	6-9	6-8	Onvoldoende	Goed	Onvoldoende	-	-
55	3606	Celtis australis	31-50	6-9	6-8	Voldoende	Goed	Voldoende	-	-
56	3605	Celtis australis	21-30	0-6	2-4	Voldoende	Goed	Voldoende	-	-
57	3604	Celtis australis	41-50	6-9	8-10	Onvoldoende	Goed	Onvoldoende	-	-

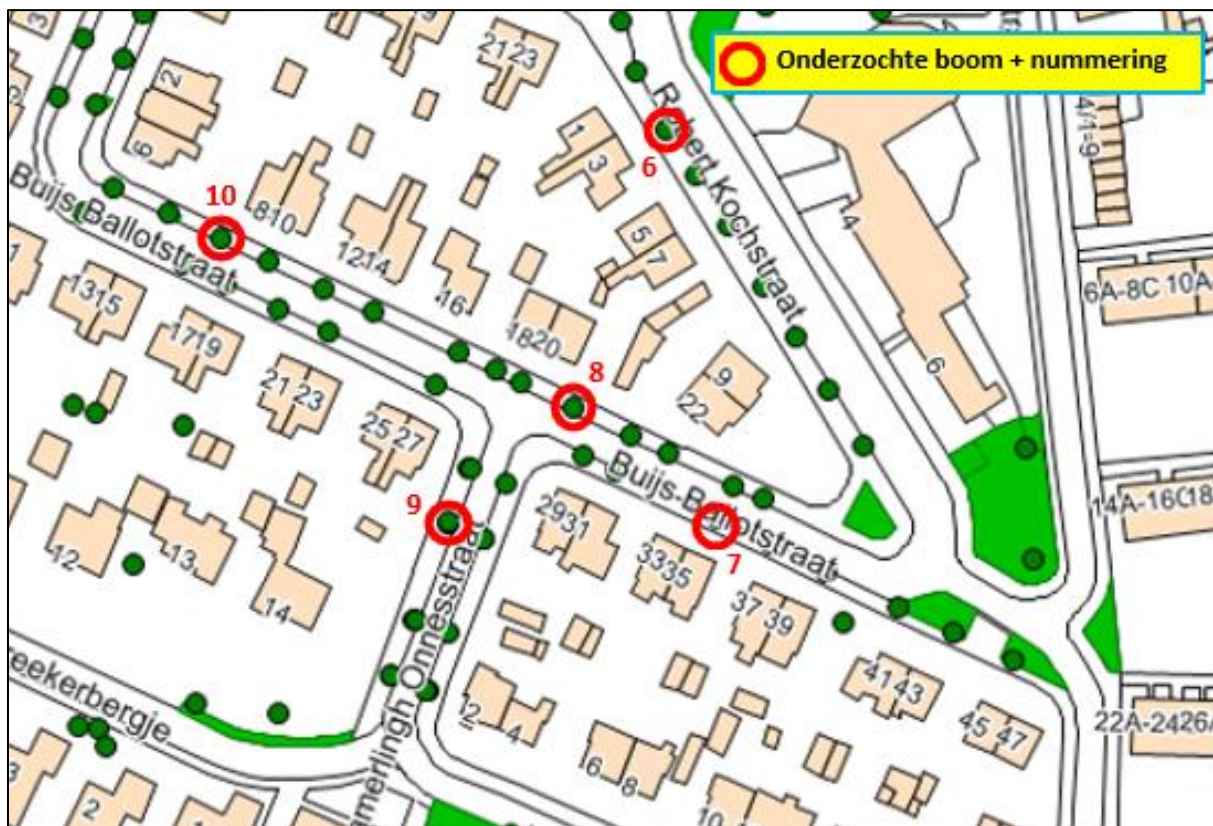
Afbeelding: locatie en nummering bomen waar tijdens bewortelingsonderzoek in 2018 proefsleuven zijn gegraven

Boom 6 Robert Kochstraat t.h.v. huisnr. 3

Twee proefsleuven gegraven onder verharding tegen opsluitband achter en naast boomspiegel. Tot op een diepte van 25 cm sprake van extensieve beworteling. Twee grovere wortels aanwezig direct onder verharding met een diameter van ca 5 cm. Deze wortels veroorzaken duidelijk zichtbare bestratingsopdruk (zie inzet foto 5). Enkele stabiliteitswortel aangetroffen op een diepte van 20 cm onder bovenkant verharding. Deze wortel veroorzaakt buiten proefsleuf echter forse bestratingsopdruk (zie foto 9), dus bevindt zich ter plaatse vrijwel zeker dicht aan de oppervlakte.

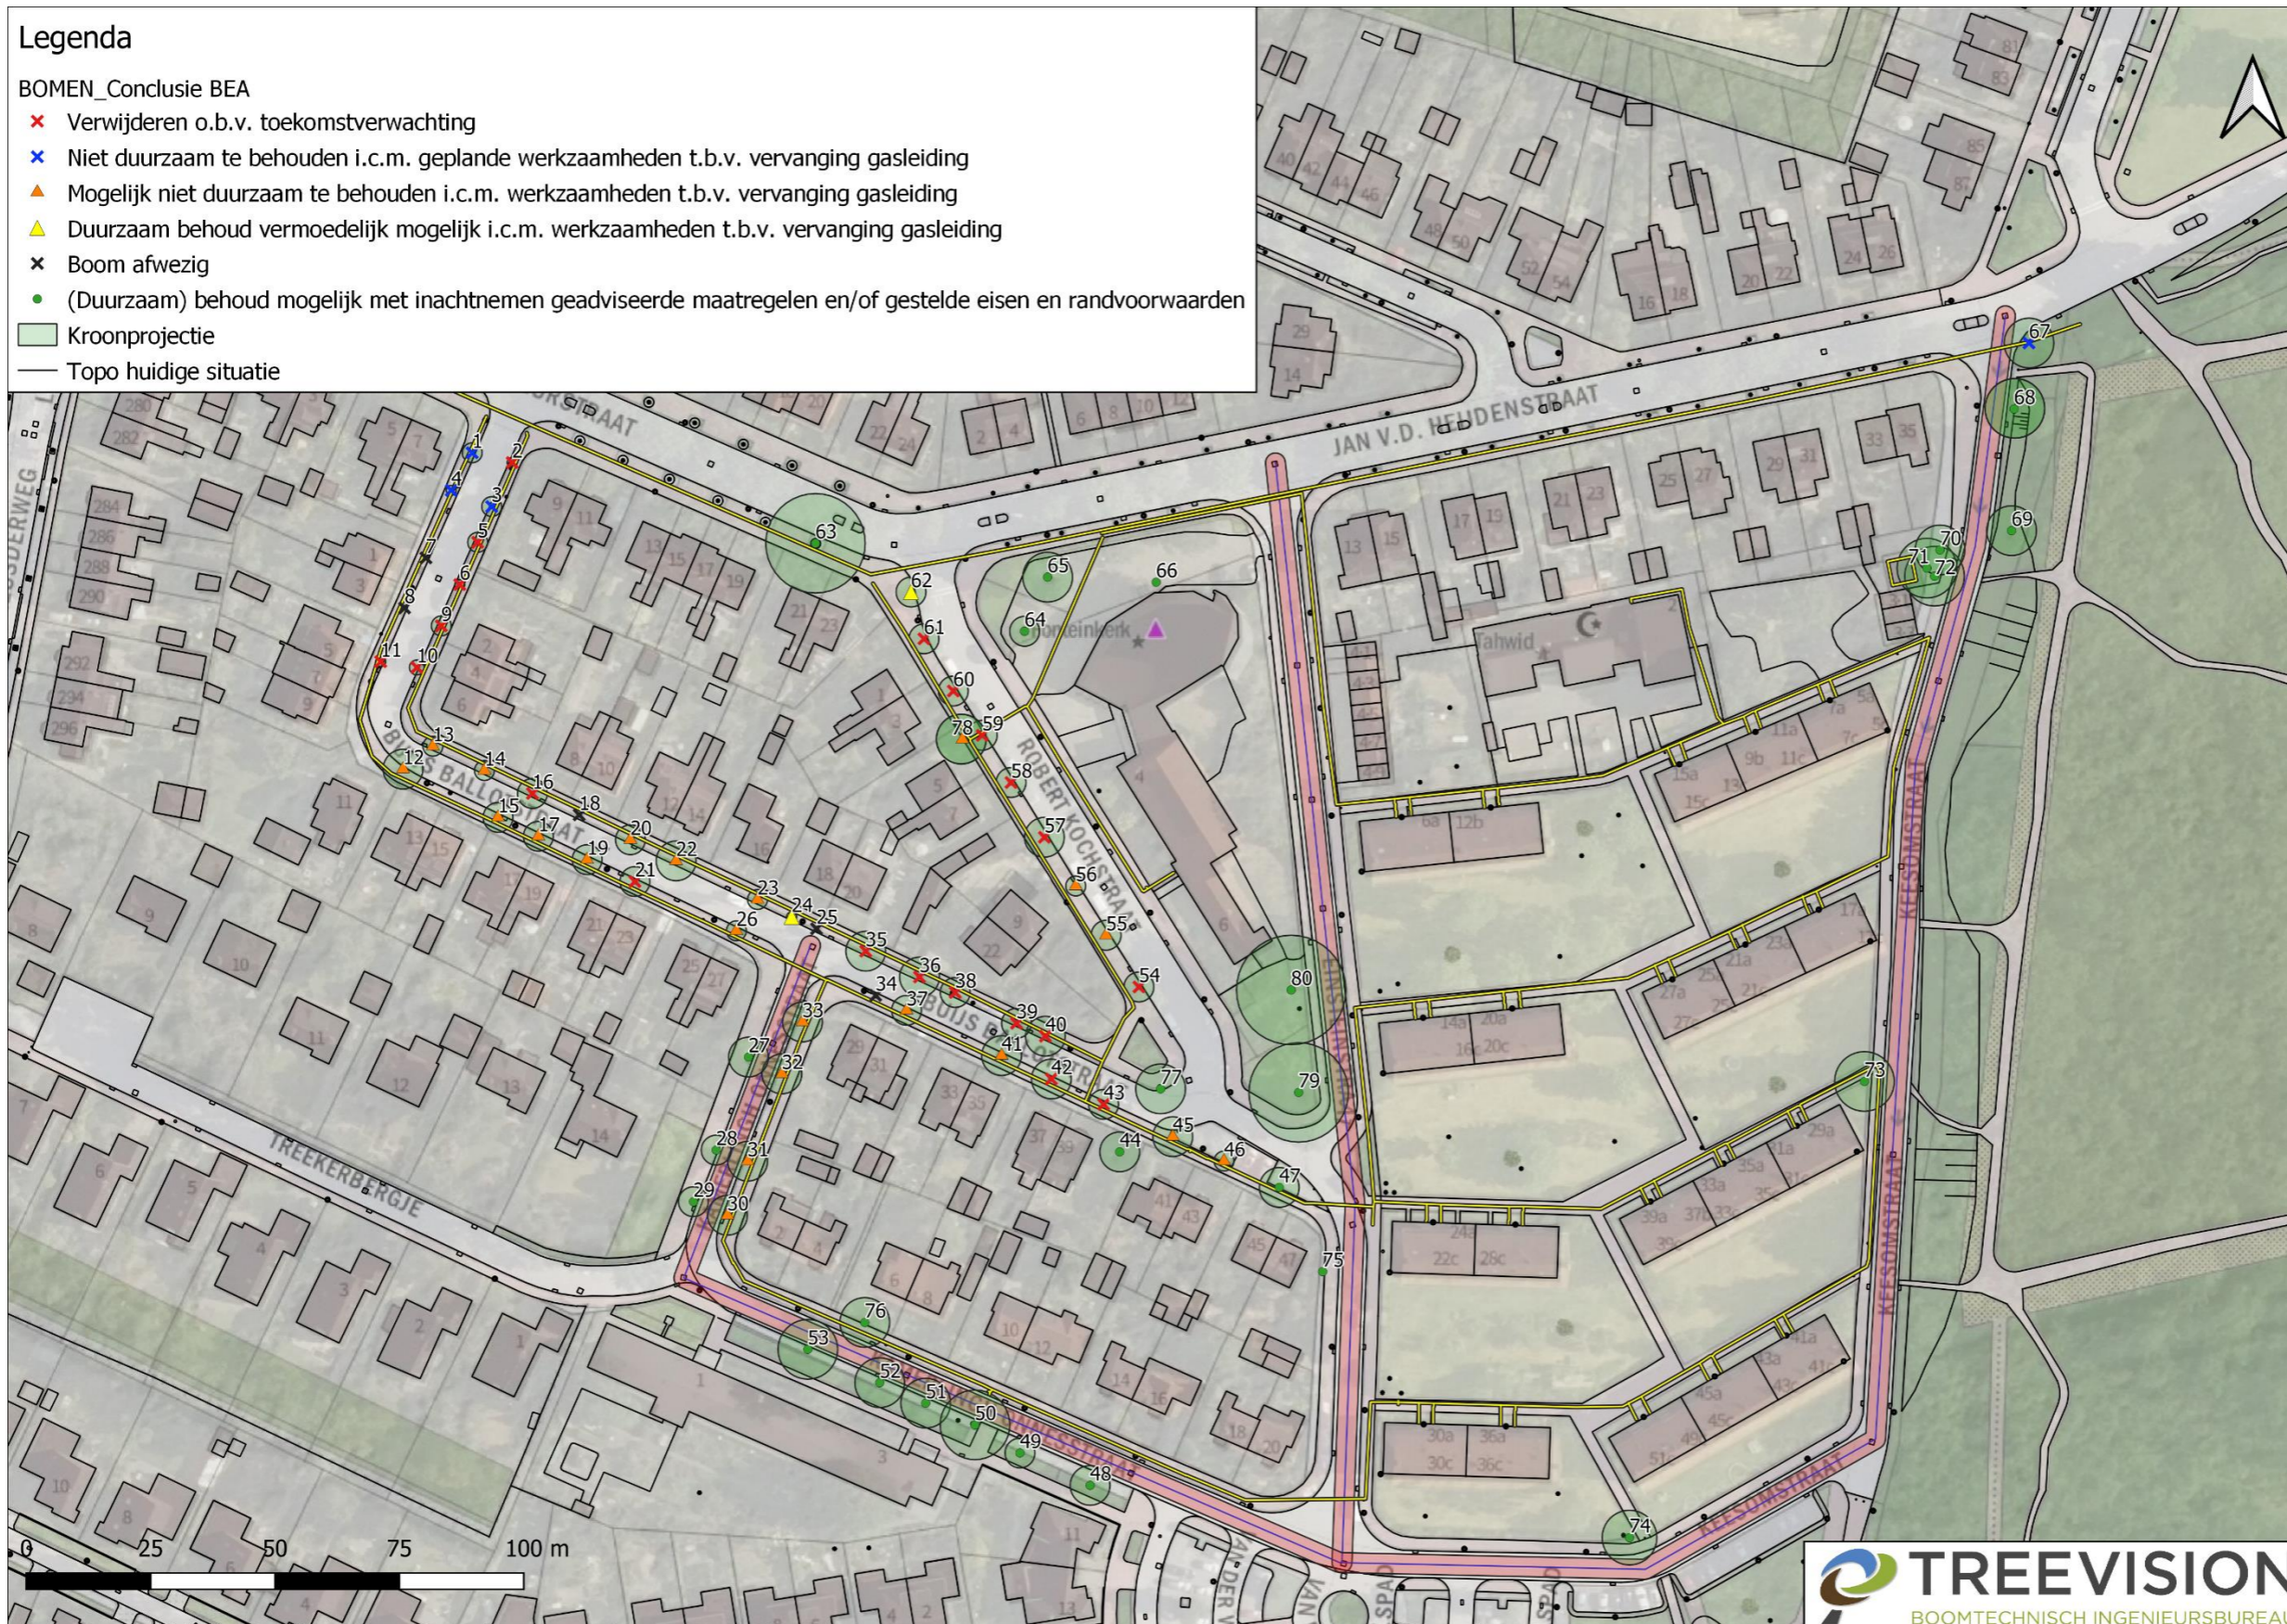
BOMEN_Conclusie BEA

- ✘ Verwijderen o.b.v. toekomstverwachting
- ✘ Niet duurzaam te behouden i.c.m. geplande werkzaamheden t.b.v. vervanging gasleiding
- ▲ Mogelijk niet duurzaam te behouden i.c.m. werkzaamheden t.b.v. vervanging gasleiding
- ▲ Duurzaam behoud vermoedelijk mogelijk i.c.m. werkzaamheden t.b.v. vervanging gasleiding
- ✘ Boom afwezig
- (Duurzaam) behoud mogelijk met inachtnemen geadviseerde maatregelen en/of gestelde eisen en randvoorwaarden
- Kroonprojectie
- Topo huidige situatie
