Meetrapport nr. 2020232  
Plaats Haarlem  
Locatie AV Haarlem  
Mast nr. 001  
Opmerking DH\_1013020A

REI-LUX Prüfbericht DH\_1013020A.rxm Version 6.21 beta

| <b>Prüf- und Messprotokoll</b> | <b>Mast / Objekt</b> |

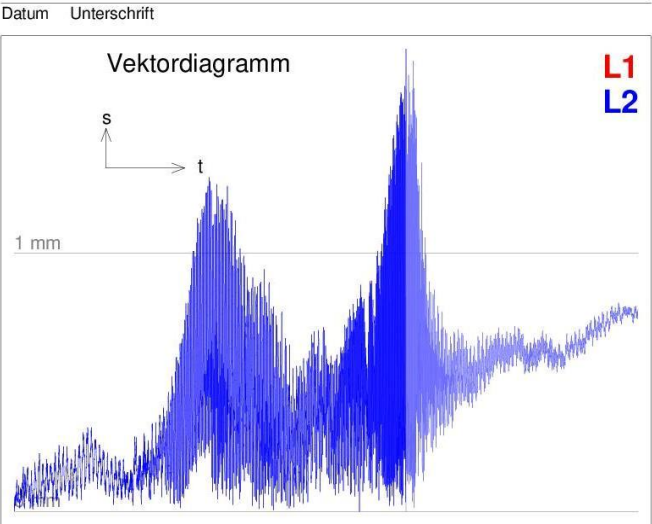
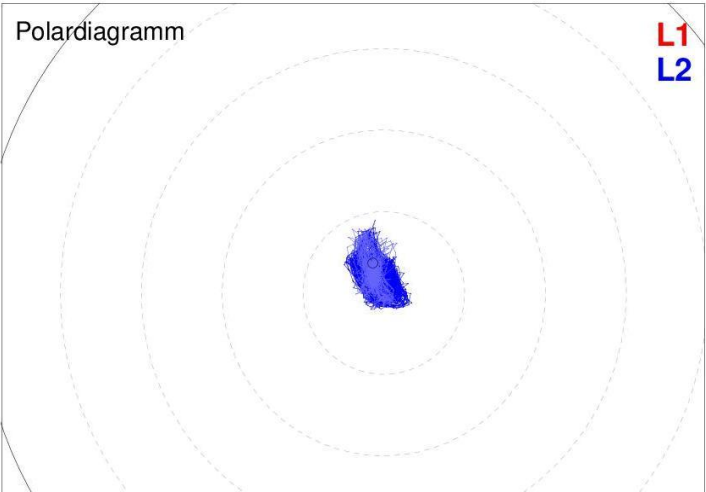
Messergebnis

Mast / Objekt Gewährleistung (Jahre) : A  
Gründung/Verankerung Code : 0  
Option : 15

| <b>Auslenkung</b> bei max Last | <b>Pulsbelastung</b> |
| Laserweg (L1) : 0.0 mm | Amplitude : +/- 0.0 mm |
| Laserweg (L2) : 1.8 mm | Ausschwingzeit : 0.0 sek |
| Torsion zwischen L1 / L2 : 0.00 Grad | Schwelle : 0.5 mm |
| Laserweg zwischen L1 / L2 : 1.8 mm | |

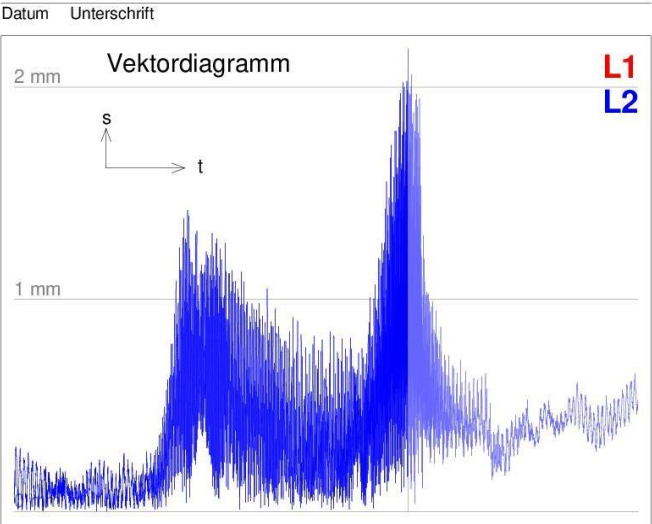
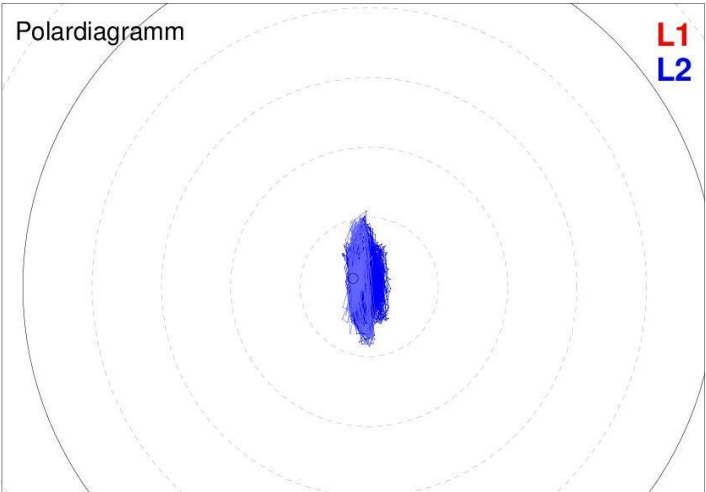
Messergebnis

Mast / Objekt Gewährleistung (Jahre) : A  
Gründung/Verankerung Code : 0  
Option : 15

| <b>Auslenkung</b> bei max Last | <b>Pulsbelastung</b> |
| Laserweg (L1) : 0.0 mm | Amplitude : +/- 0.0 mm |
| Laserweg (L2) : 2.2 mm | Ausschwingzeit : 0.0 sek |
| Torsion zwischen L1 / L2 : 0.00 Grad | Schwelle : 0.5 mm |
| Laserweg zwischen L1 / L2 : 2.2 mm | |

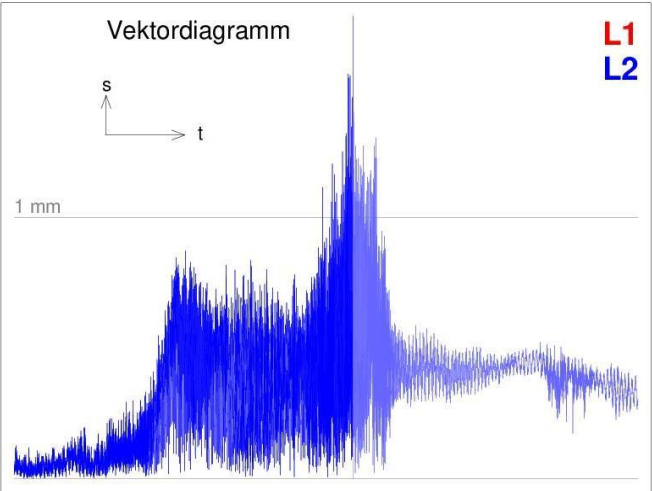
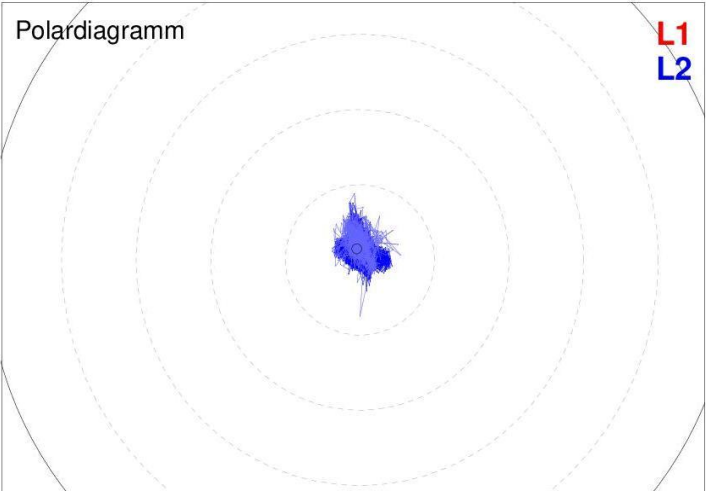
Messergebnis

**Mast / Objekt** Gewährleistung (Jahre) : A  
**Gründung/Verankerung** Code : 0  
**Option** : 15

**Auslenkung** bei max Last  
Laserweg (L1) : 0.0 mm  
Laserweg (L2) : 1.8 mm  
Torsion zwischen L1 / L2 : 0.00 Grad

**Nettobiegung** bei max Last  
Laserweg zwischen L1 / L2 : 1.8 mm

**Mast / Objekt am Prüfende** ohne Last  
Laserweg (L1) : 0.0 mm  
Laserweg (L2) : 0.3 mm

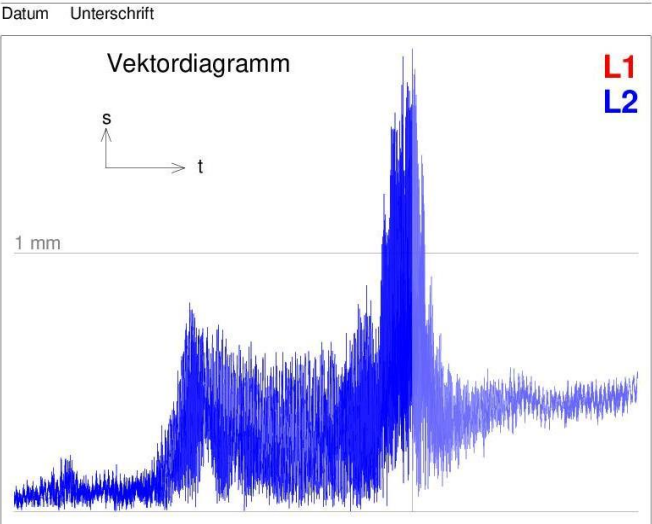
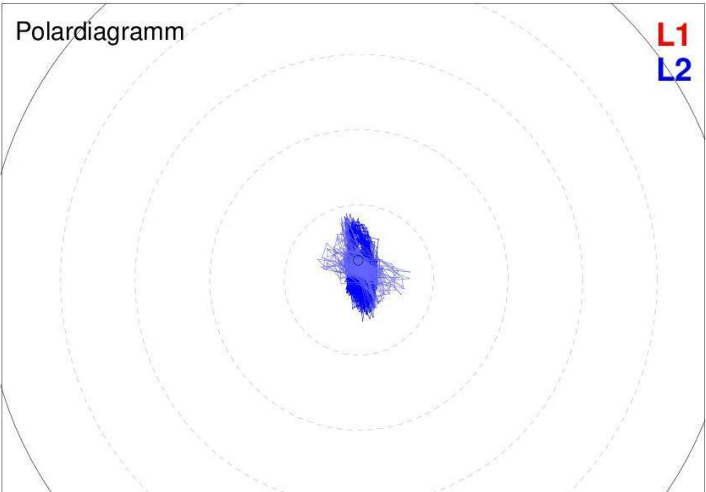
Messergebnis

Mast / Objekt Gewährleistung (Jahre) : A  
Gründung/Verankerung Code : 0  
Option : 15

| <b>Auslenkung</b> bei max Last | <b>Pulsbelastung</b> |
| Laserweg (L1) : 0.0 mm | Amplitude : +/- 0.0 mm |
| Laserweg (L2) : 1.8 mm | Ausschwingzeit : 0.0 sek |
| Torsion zwischen L1 / L2 : 0.00 Grad | Schwelle : 0.5 mm |
| Laserweg zwischen L1 / L2 : 1.8 mm | |

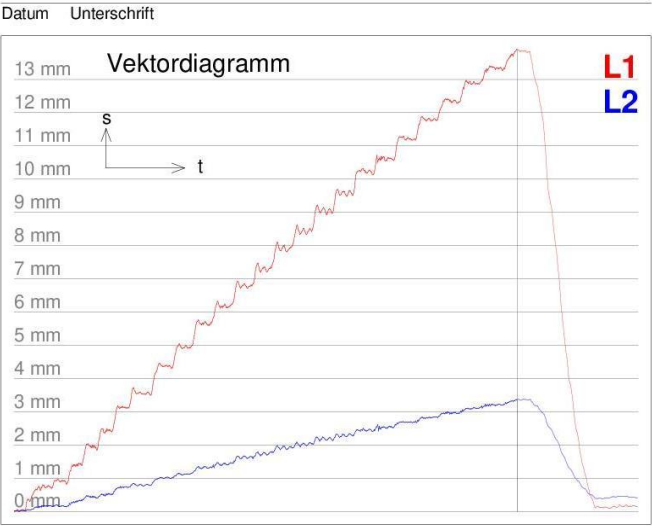
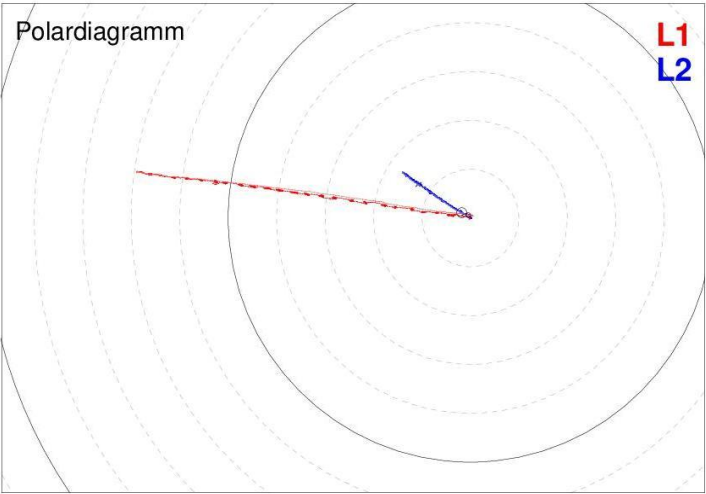
Messergebnis

Mast / Objekt Gewährleistung (Jahre) : A  
Gründung/Verankerung Code : 0  
Option : 15

| Laserweg (L1) : 13.9 mm | Amplitude : +/- 0.0 mm |
| Laserweg (L2) : 3.3 mm | Ausschwingzeit : 0.0 sek |
| Torsion zwischen L1 / L2 : 25.77 Grad | Schwelle : 0.5 mm |
| Laserweg zwischen L1 / L2 : 10.6 mm | |

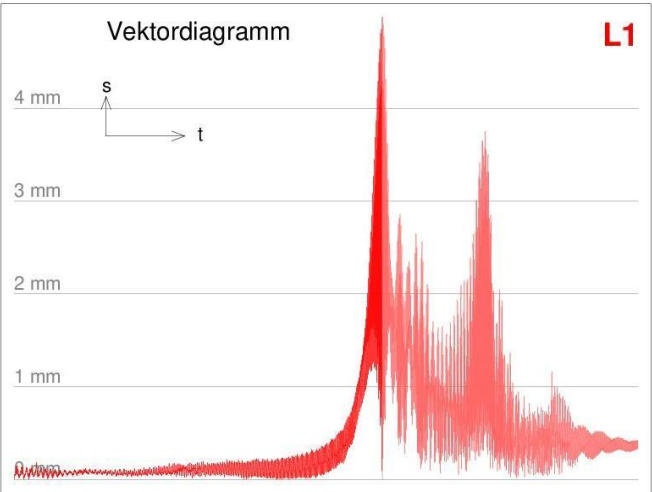
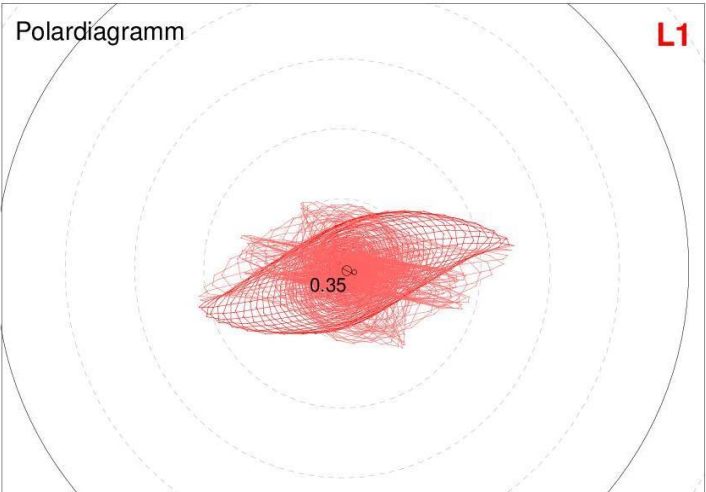
Messergebnis

Mast / Objekt Gewährleistung (Jahre) : A  
Gründung/Verankerung Code : 0  
Option : 15

Laserweg (L1) : 5.0 mm  
Laserweg (L2) : 1.4 mm  
Torsion zwischen L1 / L2 : 10.49 Grad

Laserweg zwischen L1 / L2 : 3.5 mm

Laserweg (L1) : 0.3 mm  
Laserweg (L2) : 0.1 mm

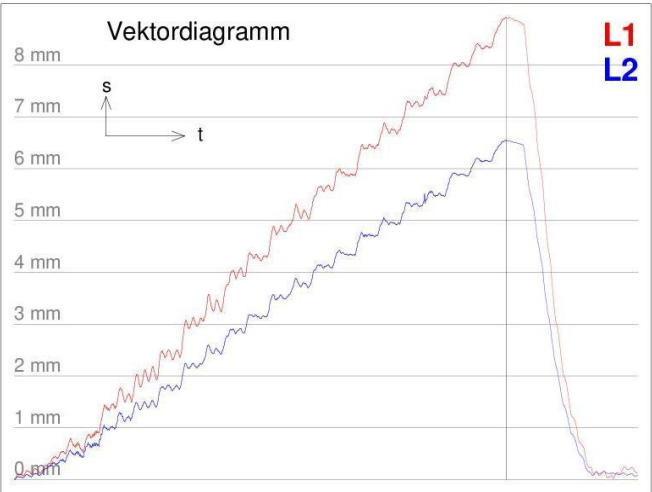
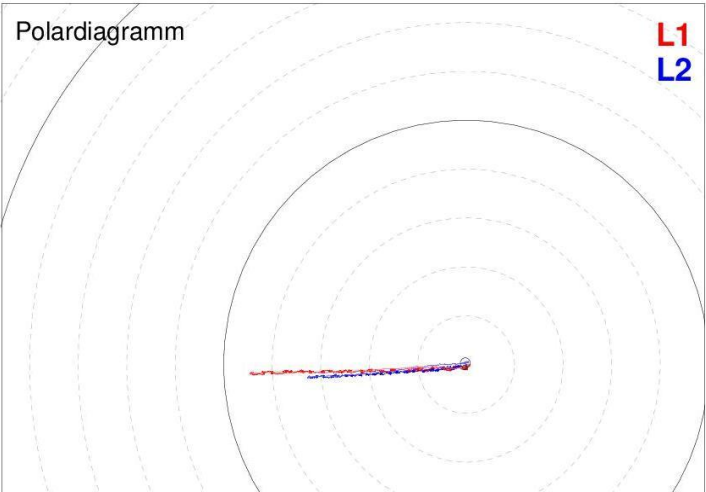
Mast / Objekt Gewährleistung (Jahre) : A  
Gründung/Verankerung Code : 0  
Option : 15

| <b>Auslenkung</b> bei max Last<br>Laserweg (L1) : 8.9 mm<br>Laserweg (L2) : 6.5 mm<br>Torsion zwischen L1 / L2 : 2.61 Grad | <b>Pulsbelastung</b><br>Amplitude : +/- 0.0 mm<br>Ausschwingzeit : 0.0 sek<br>Schwelle : 0.5 mm |
| <b>Nettobiegung</b> bei max Last<br>Laserweg zwischen L1 / L2 : 2.4 mm | |
| <b>Mast / Objekt am Prüfende</b> ohne Last<br>Laserweg (L1) : 0.1 mm<br>Laserweg (L2) : 0.1 mm | |

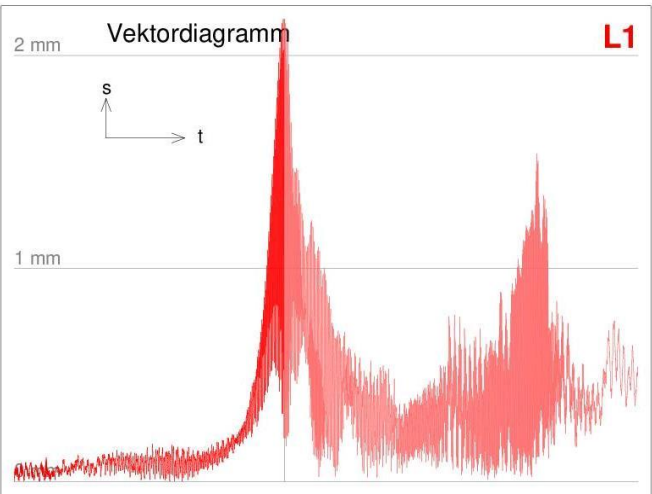
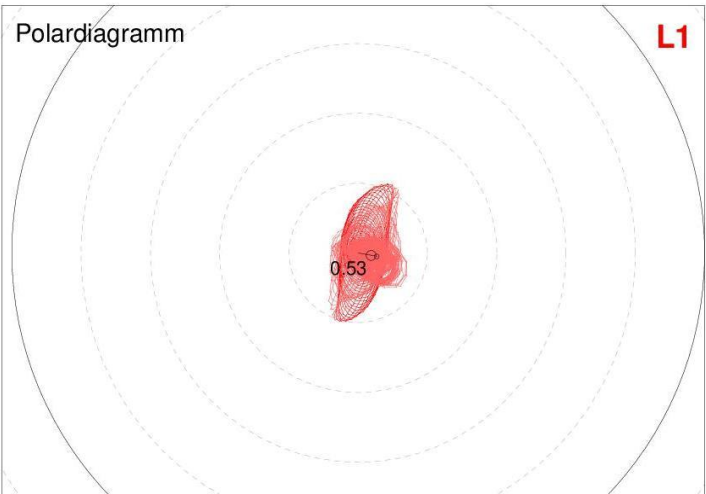
Laserweg (L1) : 2.2 mm

Laserweg (L2) : 1.8 mm

Torsion zwischen L1 / L2 : 3.59 Grad

Laserweg zwischen L1 / L2 : 0.3 mm

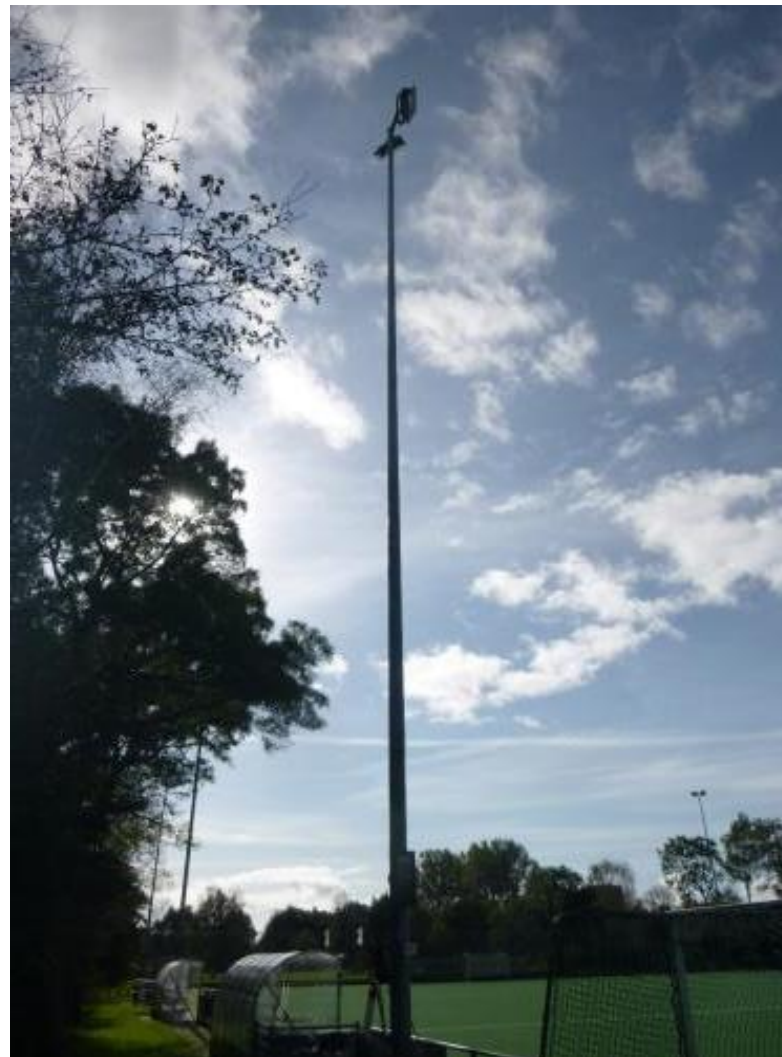
**Opmerking** R18

Bemerkung : 2 armaturen, zie foto R18 0d

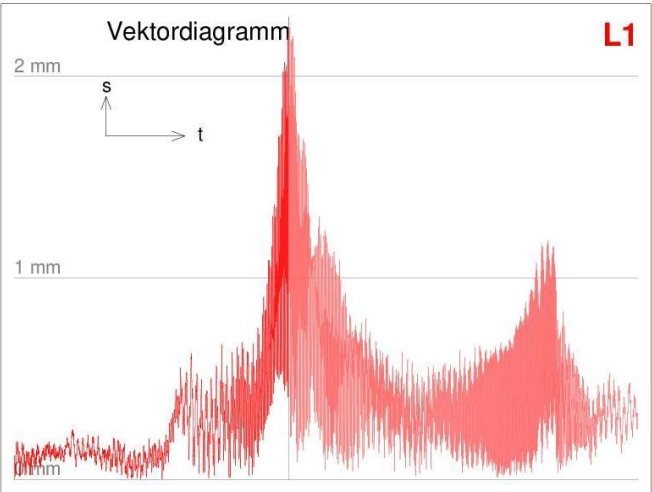
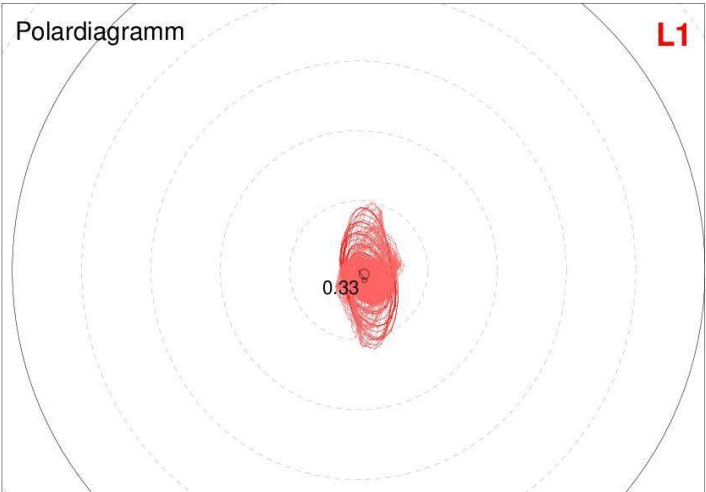
Laserweg (L1) : 2.3 mm

Laserweg (L2) : 1.8 mm

Torsion zwischen L1 / L2 : 5.53 Grad

Laserweg zwischen L1 / L2 : 0.5 mm

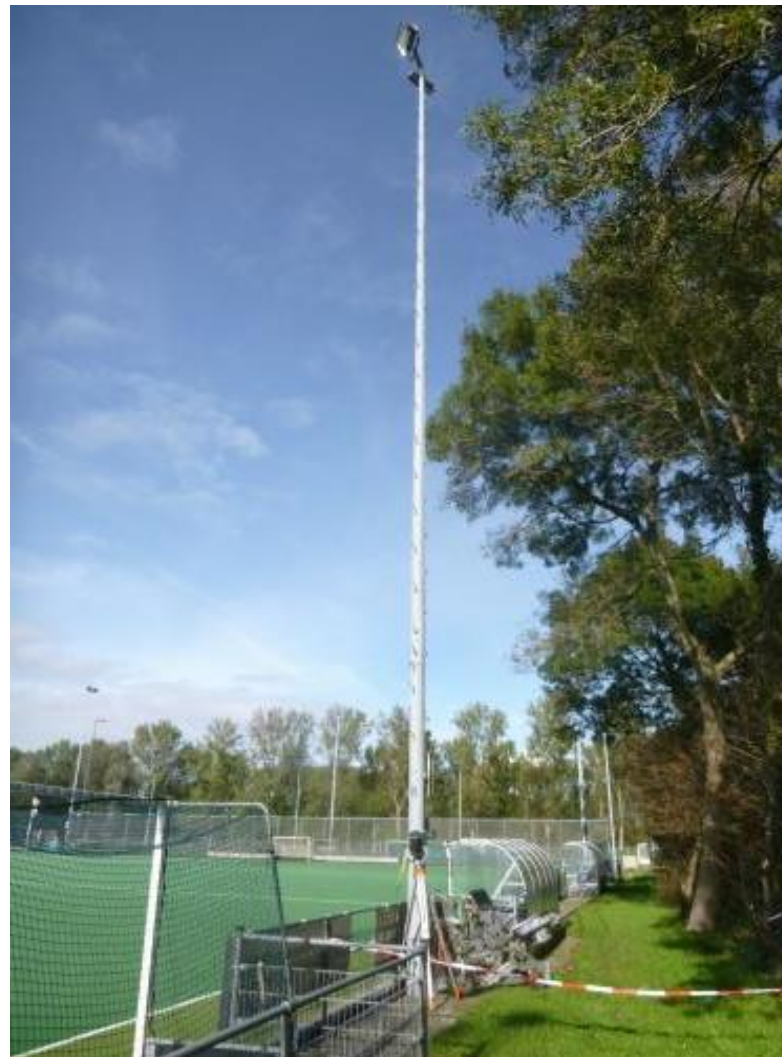
**Opmerking** R19

Bemerkung : 2 armaturen, zie foto R19 0d

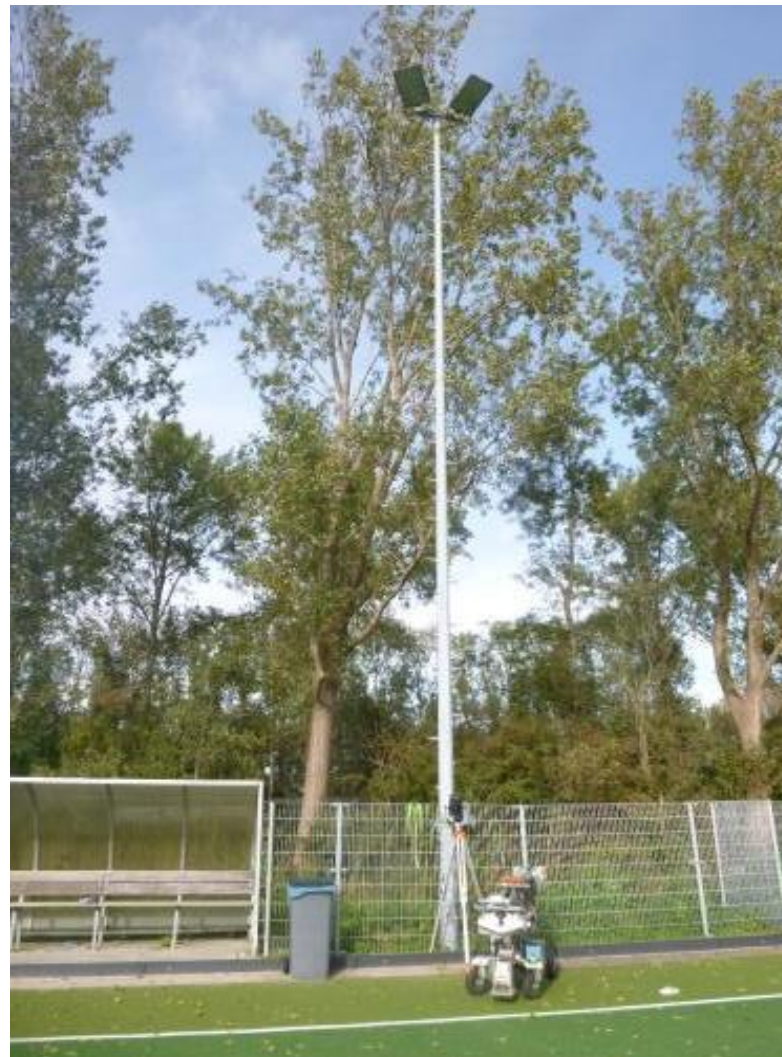
**Opmerking** R28

Bemerkung : 2 armaturen, zie foto R28 octo 2d

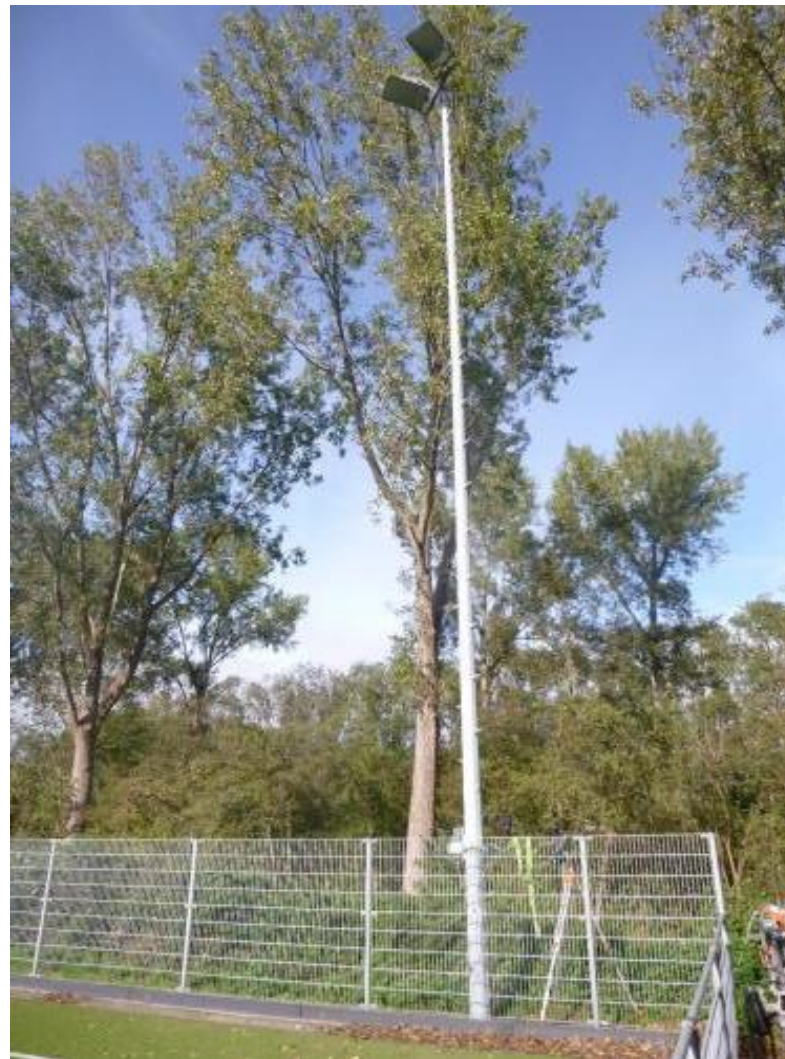
**Opmerking** R21

Bemerkung : 2 armaturen, zie foto R21 octo 2d

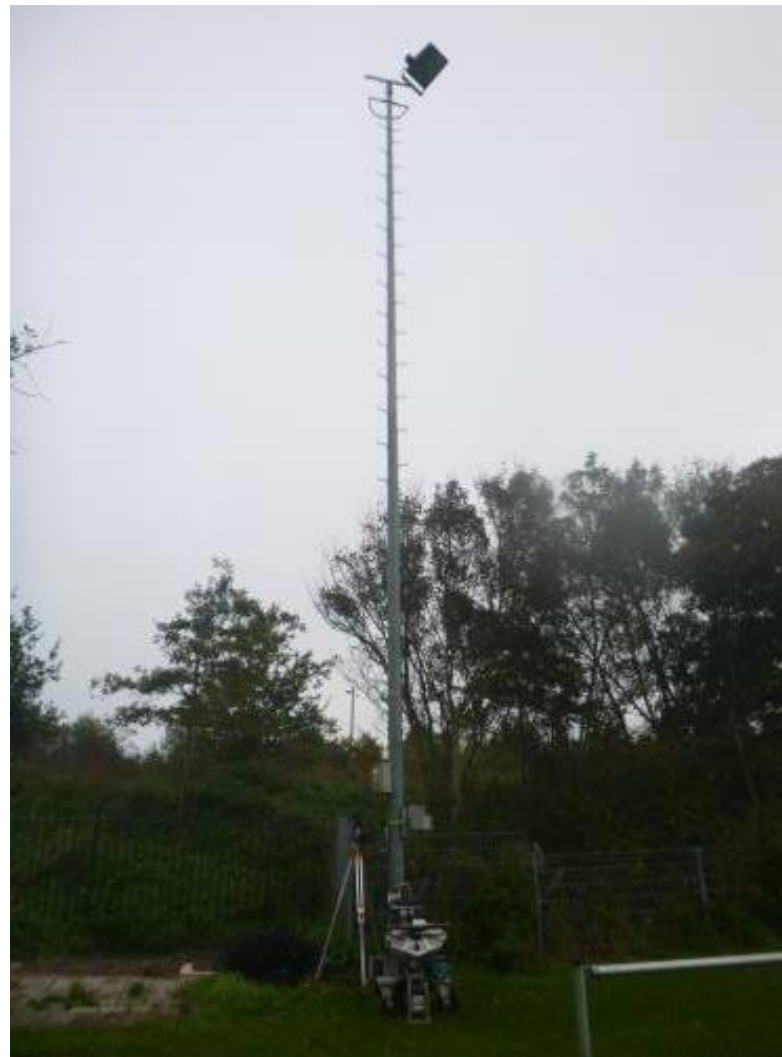
**Opmerking** D40

Bemerkung : Zie foto D40, 0d 1arma

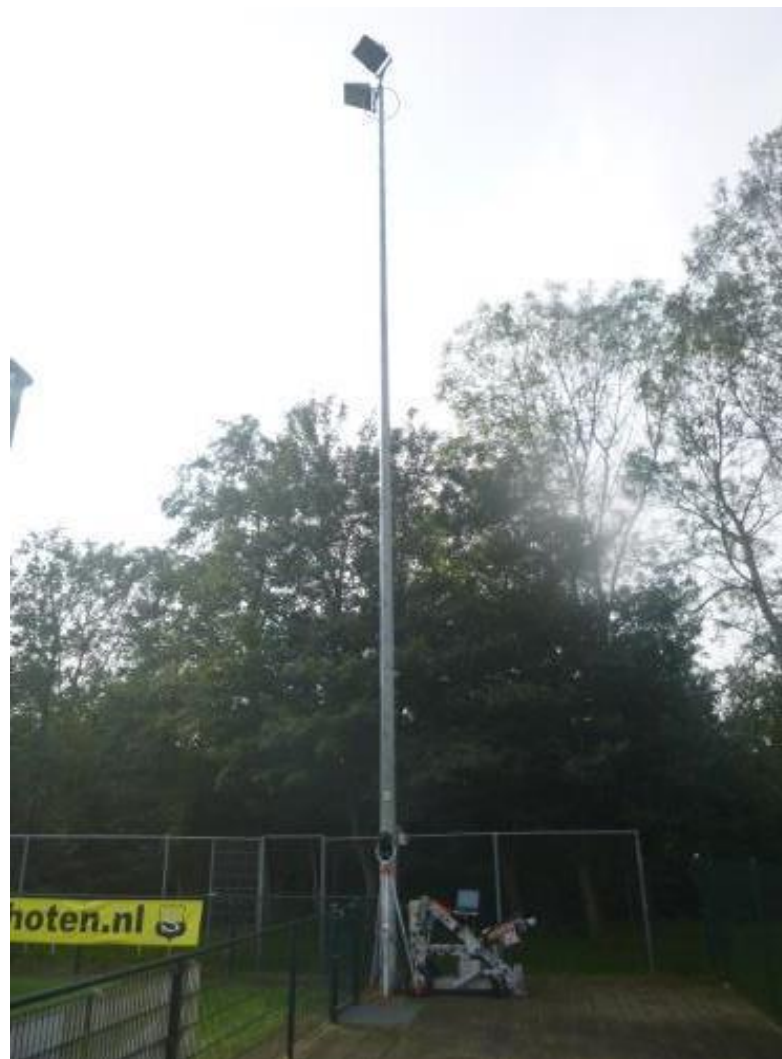
**Opmerking** D19

Bemerkung : Zie foto D19, 0d 2arma

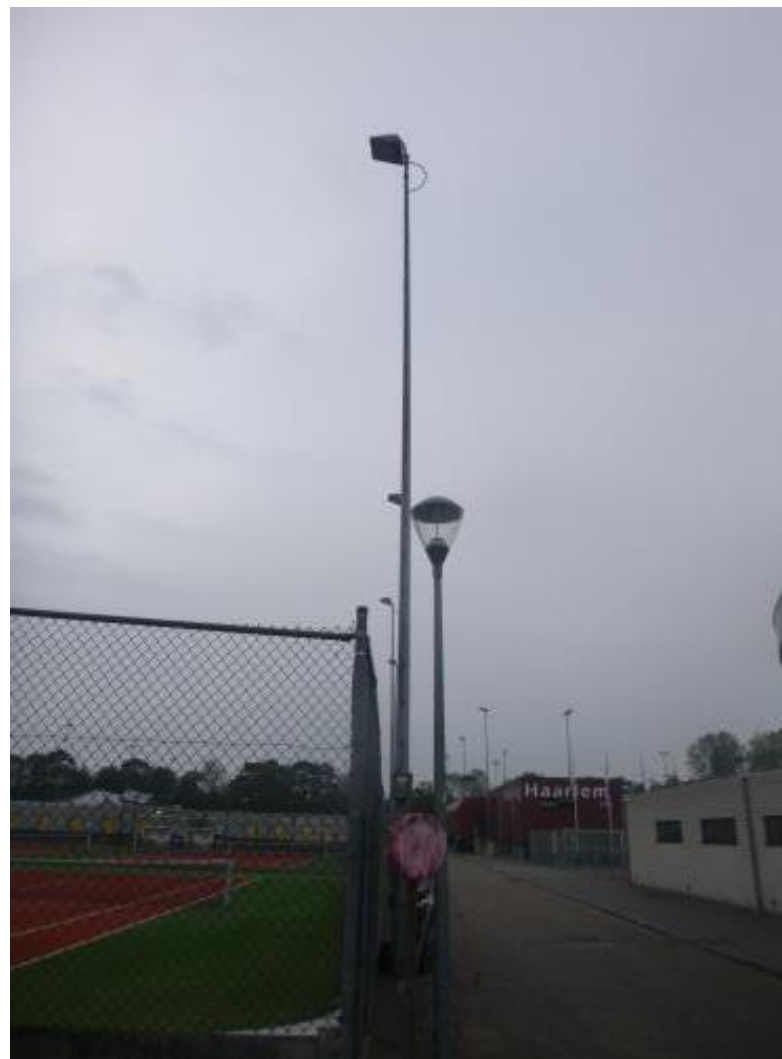
**Opmerking** D1

Bemerkung : Zie foto D1, 0d 1arma

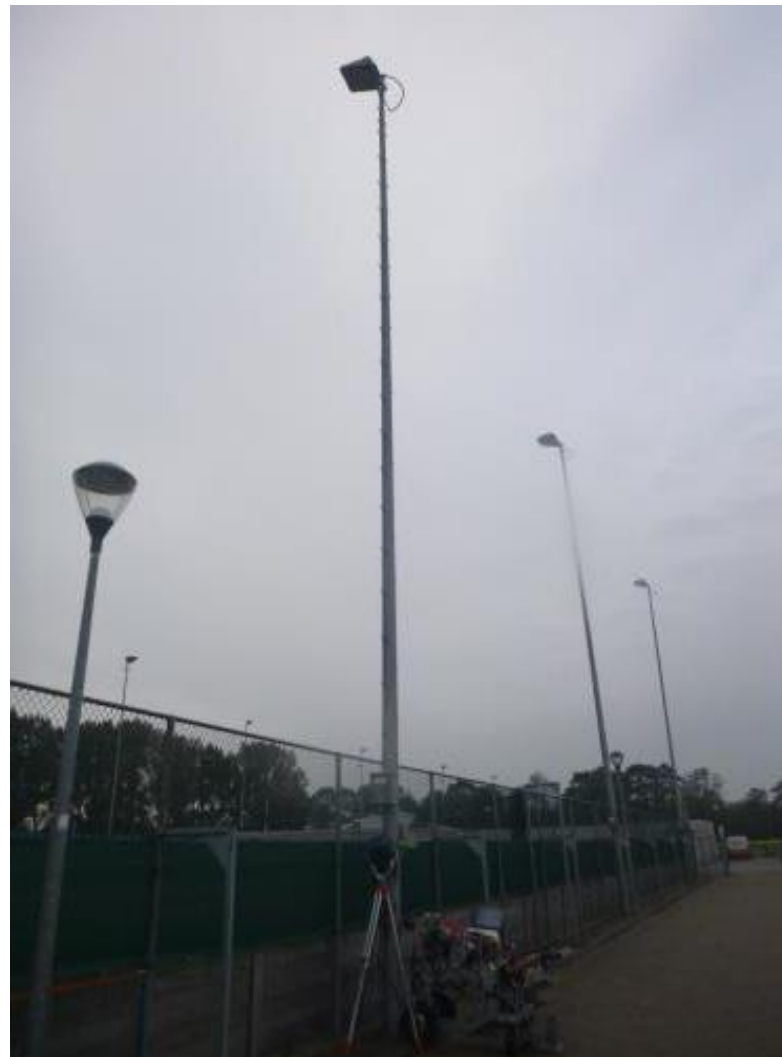
**Opmerking** D2

Bemerkung : Zie foto D2, 0d 1arma
