RWS INFORMATIE -

Object RIE

Project: Vooronderzoek GO 23/24 (deel A)

Datum 19 maart 2021
Status Definitief

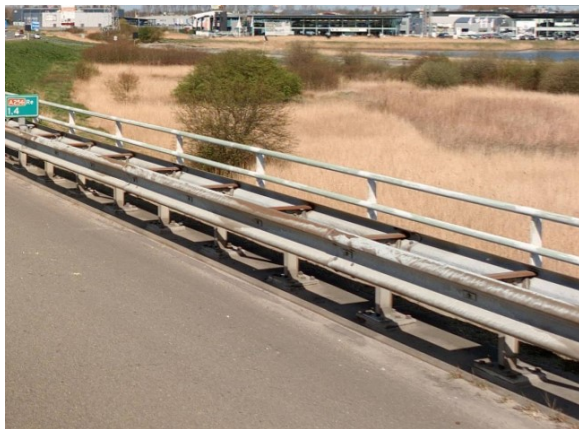
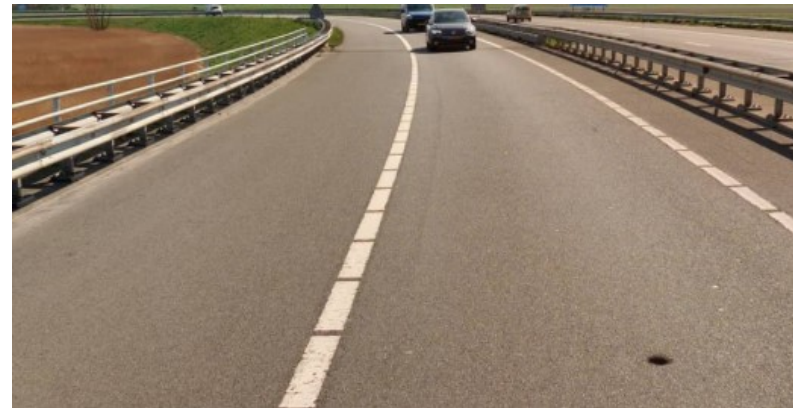
A58 150,8 Kunstwerk KP de Poel

Risiconummer	Risico	Oorzaak	Gevolg	Maatregelen
AV02	Geen aanwezige werkruimte achter geleiderail	Constructie kunstwerk/ object biedt geen ruimte.	Geen werk en of vluchtmogelijkheden	Afzetting rijstrook. Gebruik juiste hulpmiddelen/PBM.
AV06	Steil talud	Risico's vooraf verkeerd ingeschat en daarmee geen maatregelen op voorhand getroffen om risico te beheersen Materieel is niet afgestemd op dergelijke hellingshoek	Valgevaar en struikelgevaar voor zowel personeel als materieel.	Beoordeel vooraf hoe het werk op het talud veilig kan plaatsvinden; houdt rekening met gewichtsverdeling; werken volgens instructies en afspraken die tijdens de werkinstructie zijn gemaakt; werken met valbeveiliging. stap op het vlakke gedeelte uit de machine.
AV09	Veiligheid bij werken waarbij valgevaar aanwezig is, is niet geborgd	Geen of onvoldoende valbeveiliging	Lichamelijk letsel t.g.v. vallen van hoogte	Aanwezigheid voldoende valbeveiliging Afstemmen met coördinator uitvoeringsfase in geval van opbouw grondwal met valgevaar

AV25	Aanwezigheid van vaste geleiderconstructie en beperkte werkruimte materieel en medewerkers. Medewerker raakt beknelt tussen vaste constructie en materieel	Vaste geleiderconstructie aanwezig	Gevaarlijke situatie Slachtoffers en/ of materiele schade	Voorlichting/instructie over het op een veilige wijze uitvoeren van werkzaamheden;

CV02	Constructief falen (delen van) objecten	Verzwakking of verandering van functie t.g.v. inspectie-methode of constructie onderzoek	Schade, hinder gebruikers letsel	Toepassen onderzoeksmethoden volgens geldende normen met de juiste middelen. Bij vaststelling constructieve onvolkomenheden bij inspectie, reparatie of werkzaamheden: melden en zekerstellen
BV02	Brand op of nabij een object	Blikseminslag of andere oorzaak.	Schade, letsel, kosten, hinder voor gebruikers	Werkzaamheden staken bij slecht weer. Voldoende bliksembeveiliging aanbrengen op steigers en tijdelijke installaties
SV03	Overlast door derden	Overlast door derden via belendende percelen, fietspaden of wegen via directe of indirecte betreding van het werkvak.	Sociale onveiligheid medewerkers, mogelijk letsel bij agressiviteit derden.	Medewerkers instructie geven over het omgaan met derden bij werkzaamheden. Indien mogelijk afschermen werklocatie.

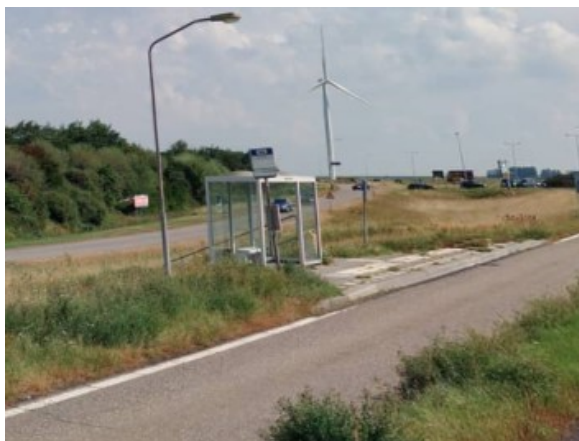
N57 66,7 Kunstwerk Oostwest weg

Risiconummer	Risico	Oorzaak	Gevolg	Maatregelen
AV06	Steil talud	Risico's vooraf verkeerd ingeschat en daarmee geen maatregelen op voorhand getroffen om risico te beheersen Materieel is niet afgestemd op dergelijke hellingshoek	Valgevaar en struikelgevaar voor zowel personeel als materieel.	Beoordeel vooraf hoe het werk op het talud veilig kan plaatsvinden; houdt rekening met gewichtsverdeling; werken volgens instructies en afspraken die tijdens de werkinstructie zijn gemaakt; werken met valbeveiliging. stap op het vlakke gedeelte uit de machine.
AV09	Veiligheid bij werken waarbij valgevaar aanwezig is, is niet geborgd	Geen of onvoldoende valbeveiliging	Lichamelijk letsel t.g.v. vallen van hoogte	Aanwezigheid voldoende valbeveiliging Afstemmen met coördinator uitvoeringsfase in geval van opbouw grondwal met valgevaar
AV10	Aantreffen materialen met chroom 6	In bestaande materialen waar werkzaamheden aan moet worden verricht is mogelijk chroom 6 aanwezig, in het verleden toegepast	Ziekte (kanker)	Inventariseren mogelijke locaties aanwezigheid chroom 6. Maatregelen bij uitvoering nemen ter voorkoming van contact met chroom 6

AV31	Draagkracht berm is zeer beperkt.	Draagkracht berm beperkt.	Wegzakken van materieel. Vast raken van materieel.	Geen voertuigen in berm laten rijden, Voorzieningen in berm opnemen.
VV06	Materialen vallen op onderliggend wegennet	Werkzaamheden die op hoogte plaatsvinden zoals betonreparaties en reparaties aan geleiderails op- en aan kunstwerken	Letsel van gebruikers onderliggend wegennet en schade	Afscherming plaatsen, indien niet mogelijk verkeersmaatregelen op onderliggend wegennet.

Risiconummer	Risico	Oorzaak	Gevolg	Maatregelen
VV15	Ongevallen door beperkte ruimte om in te werken	Krappe ruimte tussen verkeer en wegwerkers waardoor gevaarlijke situaties ontstaan	Lichamelijk letsel/ doden	Werkvoorbereiding Voorlichting gevaren/opleiding
VV32	Ontstaan van gevaarlijke verkeerssituaties en ongevallen door gemengd verkeer op de parallel structuur	Fietsers, landbouwvoertuigen, openbaar vervoer (bus) en gewoon verkeer maken gebruik van de parallelstructuur	Verkeersonveilige situaties, Slachtoffers en/of materiele schade	Verkeer scheiden door herinrichting parallelstructuur
CV02	Constructief falen (delen van) objecten	Verzwakking of verandering van functie t.g.v. inspectie-methode of constructie onderzoek	Schade, hinder gebruikers letsel	Toepassen onderzoeksmethoden volgens geldende normen met de juiste middelen. Bij vaststelling constructieve onvolkomenheden bij inspectie, reparatie of werkzaamheden: melden en zekerstellen

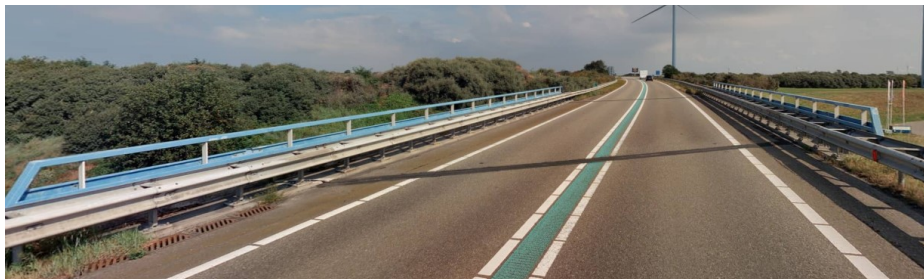
N57 66,5 Kunstwerk Jacobaweg

Risiconummer	Risico	Oorzaak	Gevolg	Maatregelen
AV02	Geen aanwezige werkruimte achter geleiderail	Constructie kunstwerk/ object biedt geen ruimte.	Geen werk en of vluchtmogelijkheden	Afzetting rijstrook. Gebruik juiste hulpmiddelen/PBM.
AV06	Steil talud	Risico's vooraf verkeerd ingeschat en daarmee geen maatregelen op voorhand getroffen om risico te beheersen Materieel is niet afgestemd op dergelijke hellingshoek	Valgevaar en struikelgevaar voor zowel personeel als materieel.	Beoordeel vooraf hoe het werk op het talud veilig kan plaatsvinden; houdt rekening met gewichtsverdeling; werken volgens instructies en afspraken die tijdens de werkinstructie zijn gemaakt; werken met valbeveiliging. stap op het vlakke gedeelte uit de machine.
AV09	Veiligheid bij werken waarbij valgevaar aanwezig is, is niet geborgd	Geen of onvoldoende valbeveiliging	Lichamelijk letsel t.g.v. vallen van hoogte	Aanwezigheid voldoende valbeveiliging Afstemmen met coördinator uitvoeringsfase in geval van opbouw grondwal met valgevaar

AV25	Aanwezigheid van vaste geleiderconstructie en beperkte werkruimte materieel en medewerkers. Medewerker raakt bekneelt tussen vaste constructie en materieel	Vaste geleiderconstructie aanwezig	Gevaarlijke situatie Slachtoffers en/ of materiele schade	Voorlichting/instructie over het op een veilige wijze uitvoeren van werkzaamheden;

CV02	Constructief falen (delen van) objecten	Verzwakking of verandering van functie t.g.v. inspectie-methode of constructie onderzoek	Schade, hinder gebruikers letsel	Toepassen onderzoeksmethoden volgens geldende normen met de juiste middelen. Bij vaststelling constructieve onvolkomenheden bij inspectie, reparatie of werkzaamheden: melden en zekerstellen
BV02	Brand op of nabij een object	Blikseminslag of andere oorzaak.	Schade, letsel, kosten, hinder voor gebruikers	Werkzaamheden staken bij slecht weer. Voldoende bliksembeveiliging aanbrengen op steigers en tijdelijke installaties
SV03	Overlast door derden	Overlast door derden via belendende percelen, fietspaden of wegen via directe of indirecte betreding van het werkvak.	Sociale onveiligheid medewerkers, mogelijk letsel bij agressiviteit derden.	Medewerkers instructie geven over het omgaan met derden bij werkzaamheden. Indien mogelijk afschermen werklocatie.

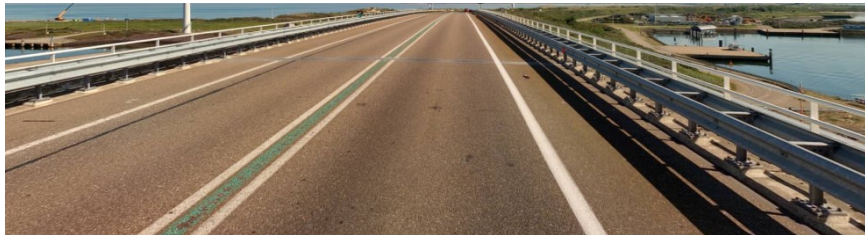
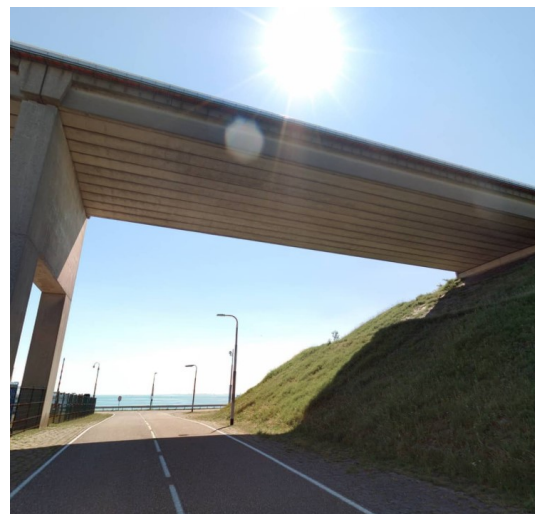
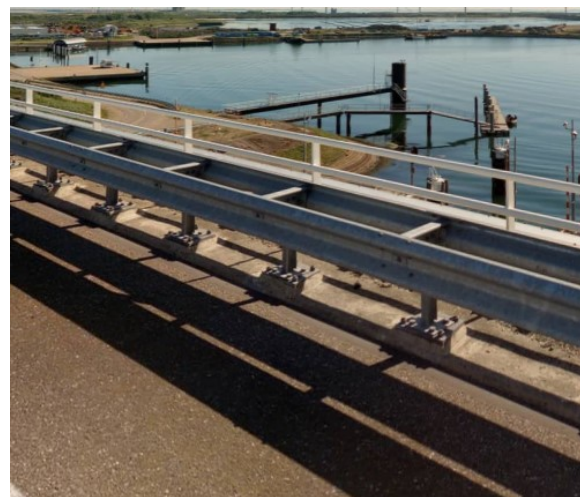
N57 62,9 Noordlandbrug

Risiconummer	Risico	Oorzaak	Gevolg	Maatregelen
AV02	Geen aanwezige werkruimte achter geleiderail	Constructie kunstwerk/ object biedt geen ruimte.	Geen werk en of vluchtmogelijkheden	Afzetting rijstrook. Gebruik juiste hulpmiddelen/PBM.
AV06	Steil talud	Risico's vooraf verkeerd ingeschat en daarmee geen maatregelen op voorhand getroffen om risico te beheersen Materieel is niet afgestemd op dergelijke hellingshoek	Valgevaar en struikelgevaar voor zowel personeel als materieel.	Beoordeel vooraf hoe het werk op het talud veilig kan plaatsvinden; houdt rekening met gewichtsverdeling; werken volgens instructies en afspraken die tijdens de werkinstructie zijn gemaakt; werken met valbeveiliging. stap op het vlakke gedeelte uit de machine.
AV07	Aanwezigheid van water met gevaar voor verdrinking bij terecht komen in het water	Geen beveiliging aanwezig is of steil talud	Slachtoffers en/of materiele schade	Dragen van juiste PBM binnen 4 meter vanaf de waterkant. Let op dragen PBM in combinatie van besturen materieel. Waterkant afschermen. Geven voorlichting en instructie aanwezigheid water.

AV23	Ontstaan van gevaarlijke situatie door het ontbreken van aanwezige verlichting bij werkzaamheden in de nacht	Geen standaard wegverlichting aanwezig	Slachtoffers en/of materiele schade	Werkzaamheden overdag uitvoeren Werkvakverlichting plaatsen. Medewerkers voorlichten over de risico's van 's nachts werken
AV25	Aanwezigheid van vaste geleiderconstructie en beperkte	Vaste geleiderconstructie aanwezig	Gevaarlijke situatie Slachtoffers en/ of materiele schade	Voorlichting/instructie over het op een veilige wijze uitvoeren van werkzaamheden;

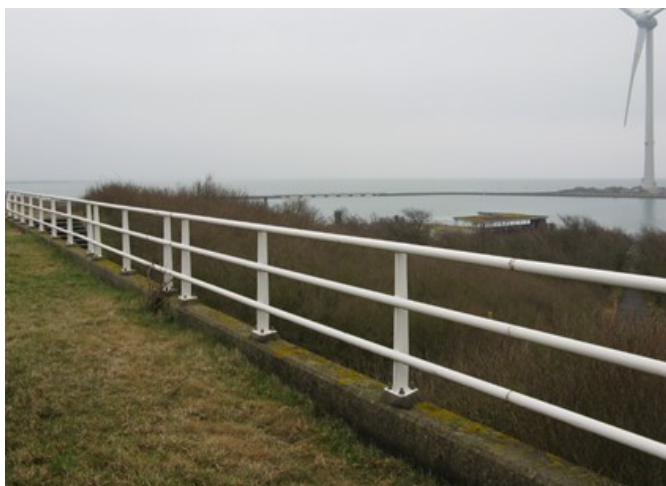
Rijbaan bus

Risiconummer	Risico	Oorzaak	Gevolg	Maatregelen
AV06	Steil talud	Risico's vooraf verkeerd ingeschat en daarmee geen maatregelen op voorhand getroffen om risico te beheersen Materieel is niet afgestemd op dergelijke hellingshoek	Valgevaar en struikelgevaar voor zowel personeel als materieel.	Beoordeel vooraf hoe het werk op het talud veilig kan plaatsvinden; houdt rekening met gewichtsverdeling; werken volgens instructies en afspraken die tijdens de werkinstructie zijn gemaakt; werken met valbeveiliging. stap op het vlakke gedeelte uit de machine.
AV09	Veiligheid bij werken waarbij valgevaar aanwezig is, is niet geborgd	Geen of onvoldoende valbeveiliging	Lichamelijk letsel t.g.v. vallen van hoogte	Aanwezigheid voldoende valbeveiliging Afstemmen met coördinator uitvoeringsfase in geval van opbouw grondwal met valgevaar
AV10	Aantreffen materialen met chroom 6	In bestaande materialen waar werkzaamheden aan moet worden verricht is mogelijk chroom 6 aanwezig, in het verleden toegepast	Ziekte (kanker)	Inventariseren mogelijke locaties aanwezigheid chroom 6. Maatregelen bij uitvoering nemen ter voorkoming van contact met chroom 6

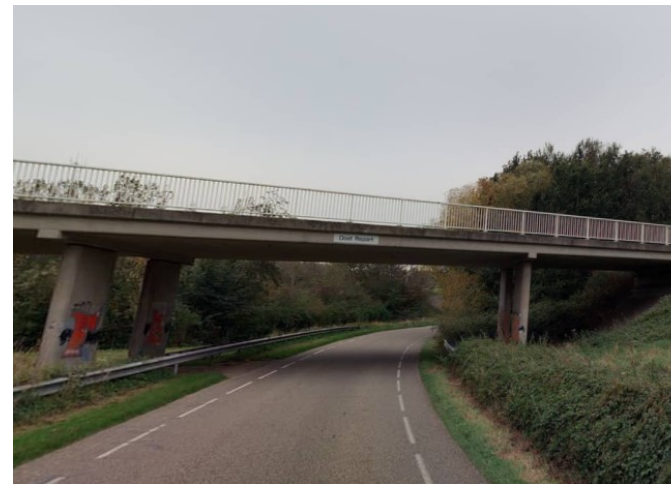
Fietspad langs leuningwerk

Risiconummer	Risico	Oorzaak	Gevolg	Maatregelen
AV06	Steil talud	Risico's vooraf verkeerd ingeschat en daarmee geen maatregelen op voorhand getroffen om risico te beheersen Materieel is niet afgestemd op dergelijke hellingshoek	Valgevaar en struikelgevaar voor zowel personeel als materieel.	Beoordeel vooraf hoe het werk op het talud veilig kan plaatsvinden; houdt rekening met gewichtsverdeling; werken volgens instructies en afspraken die tijdens de werkinstructie zijn gemaakt; werken met valbeveiliging. Stap op het vlakke gedeelte uit de machine.
AV09	Veiligheid bij werken waarbij valgevaar aanwezig is, is niet geborgd	Geen of onvoldoende valbeveiliging	Lichamelijk letsel t.g.v. vallen van hoogte	Aanwezigheid voldoende valbeveiliging Afstemmen met coördinator uitvoeringsfase in geval van opbouw grondwal met valgevaar
AV10	Aantreffen materialen met chroom 6	In bestaande materialen waar werkzaamheden aan moet worden verricht is mogelijk chroom 6 aanwezig, in het verleden toegepast	Ziekte (kanker)	Inventariseren mogelijke locaties aanwezigheid chroom 6. Maatregelen bij uitvoering nemen ter voorkoming van contact met chroom 6

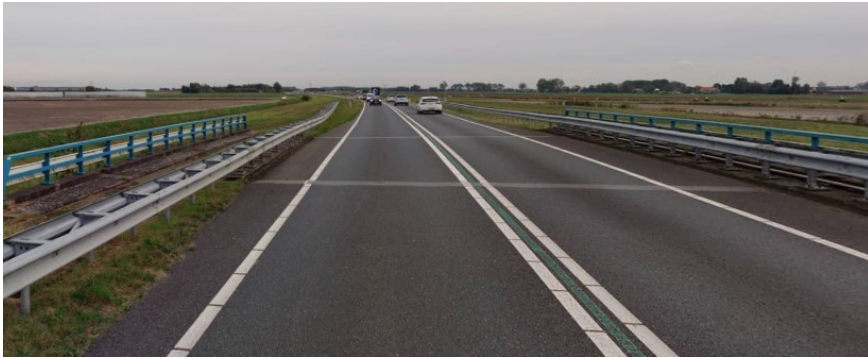
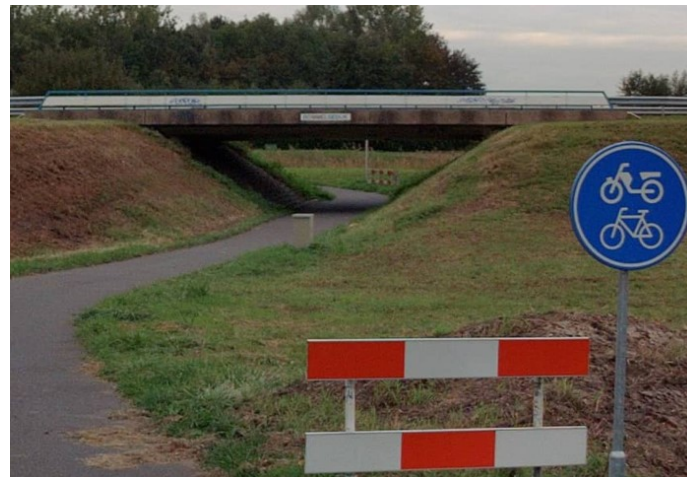
N59 41,0 Kunstwerk Bommelsedijk

Risiconummer	Risico	Oorzaak	Gevolg	Maatregelen
AV06	Steil talud	Risico's vooraf verkeerd ingeschat en daarmee geen maatregelen op voorhand getroffen om risico te beheersen Materieel is niet afgestemd op dergelijke hellingshoek	Valgevaar en struikelgevaar voor zowel personeel als materieel.	Beoordeel vooraf hoe het werk op het talud veilig kan plaatsvinden; houdt rekening met gewichtsverdeling; werken volgens instructies en afspraken die tijdens de werkinstructie zijn gemaakt; werken met valbeveiliging. stap op het vlakke gedeelte uit de machine.
AV09	Veiligheid bij werken waarbij valgevaar aanwezig is, is niet geborgd	Geen of onvoldoende valbeveiliging	Lichamelijk letsel t.g.v. vallen van hoogte	Aanwezigheid voldoende valbeveiliging Afstemmen met coördinator uitvoeringsfase in geval van opbouw grondwal met valgevaar
AV10	Aantreffen materialen met chroom 6	In bestaande materialen waar werkzaamheden aan moet worden verricht is mogelijk chroom 6 aanwezig, in het verleden toegepast	Ziekte (kanker)	Inventariseren mogelijke locaties aanwezigheid chroom 6. Maatregelen bij uitvoering nemen ter voorkoming van contact met chroom 6

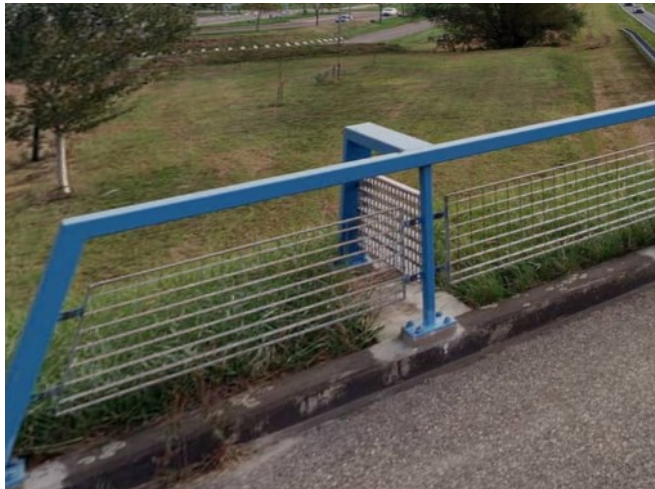
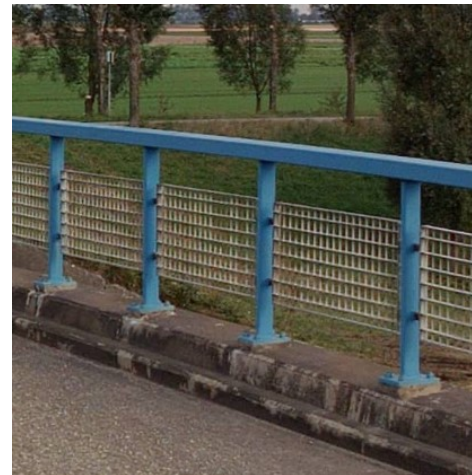
N59 38,0 kunstwerk Oudelandsedijk

Risiconummer	Risico	Oorzaak	Gevolg	Maatregelen
AV06	Steil talud	Risico's vooraf verkeerd ingeschat en daarmee geen maatregelen op voorhand getroffen om risico te beheersen Materieel is niet afgestemd op dergelijke hellingshoek	Valgevaar en struikelgevaar voor zowel personeel als materieel.	Beoordeel vooraf hoe het werk op het talud veilig kan plaatsvinden; houdt rekening met gewichtsverdeling; werken volgens instructies en afspraken die tijdens de werkinstructie zijn gemaakt; werken met valbeveiliging. Stap op het vlakke gedeelte uit de machine.
AV09	Veiligheid bij werken waarbij valgevaar aanwezig is, is niet geborgd	Geen of onvoldoende valbeveiliging	Lichamelijk letsel t.g.v. vallen van hoogte	Aanwezigheid voldoende valbeveiliging Afstemmen met coördinator uitvoeringsfase in geval van opbouw grondwal met valgevaar
AV10	Aantreffen materialen met chroom 6	In bestaande materialen waar werkzaamheden aan moet worden verricht is mogelijk chroom 6 aanwezig, in het verleden toegepast	Ziekte (kanker)	Inventariseren mogelijke locaties aanwezigheid chroom 6. Maatregelen bij uitvoering nemen ter voorkoming van contact met chroom 6

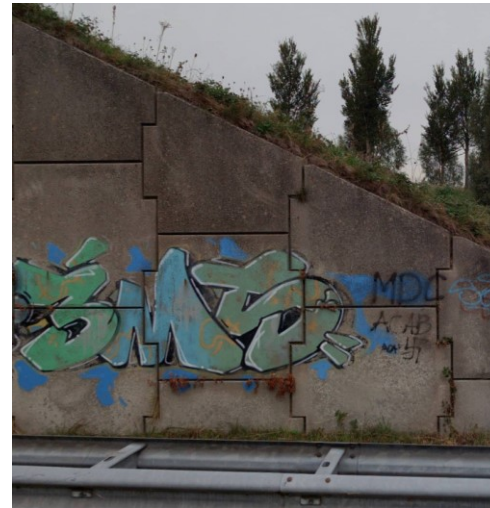
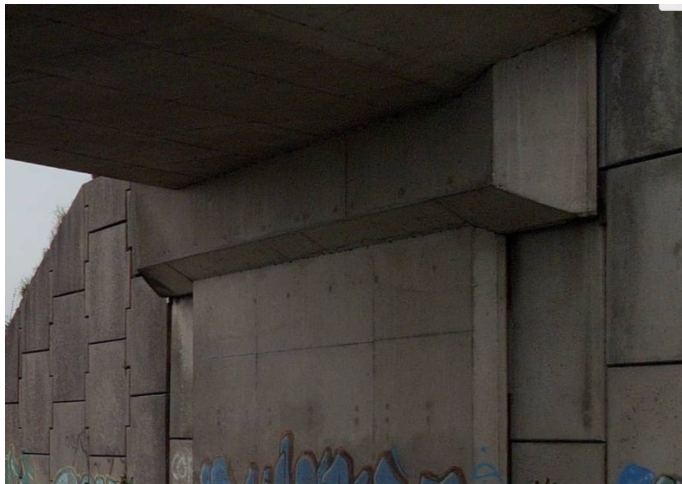
N59 38,0 viaduct in de Oudelandsedijk

Risiconummer	Risico	Oorzaak	Gevolg	Maatregelen
AV02	Geen aanwezige werkruimte achter geleiderail	Constructie kunstwerk/ object biedt geen ruimte.	Geen werk en of vluchtmogelijkheden	Afzetting rijstrook. Gebruik juiste hulpmiddelen/PBM.
AV06	Steil talud	Risico's vooraf verkeerd ingeschat en daarmee geen maatregelen op voorhand getroffen om risico te beheersen Materieel is niet afgestemd op dergelijke hellingshoek	Valgevaar en struikelgevaar voor zowel personeel als materieel.	Beoordeel vooraf hoe het werk op het talud veilig kan plaatsvinden; houdt rekening met gewichtsverdeling; werken volgens instructies en afspraken die tijdens de werkinstructie zijn gemaakt; werken met valbeveiliging. Stap op het vlakke gedeelte uit de machine.
AV09	Veiligheid bij werken waarbij valgevaar aanwezig is, is niet geborgd	Geen of onvoldoende valbeveiliging	Lichamelijk letsel t.g.v. vallen van hoogte	Aanwezigheid voldoende valbeveiliging Afstemmen met coördinator uitvoeringsfase in geval van opbouw grondwal met valgevaar

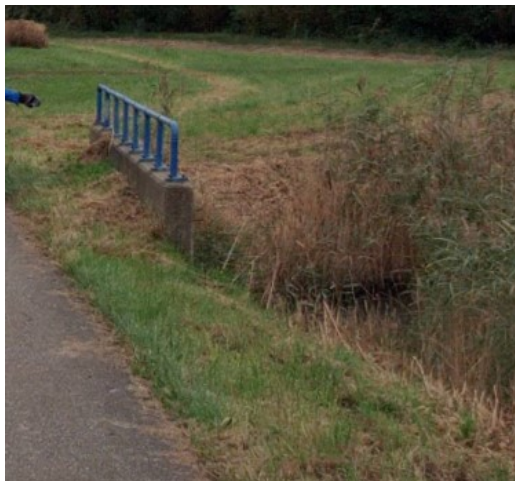
N59 23,0 kunstwerk Oosterland

Risiconummer	Risico	Oorzaak	Gevolg	Maatregelen
AV06	Steil talud	Risico's vooraf verkeerd ingeschat en daarmee geen maatregelen op voorhand getroffen om risico te beheersen Materieel is niet afgestemd op dergelijke hellingshoek	Valgevaar en struikelgevaar voor zowel personeel als materieel.	Beoordeel vooraf hoe het werk op het talud veilig kan plaatsvinden; houdt rekening met gewichtsverdeling; werken volgens instructies en afspraken die tijdens de werkinstructie zijn gemaakt; werken met valbeveiliging. Stap op het vlakke gedeelte uit de machine.
AV07	Aanwezigheid van water met gevaar voor verdrinking bij terecht komen in het water	Geen beveiliging aanwezig is of steil talud	Slachtoffers en/of materiele schade	Dragen van juiste PBM binnen 4 meter vanaf de waterkant. Let op dragen PBM in combinatie van besturen materieel. Waterkant afschermen. Geven voorlichting en instructie aanwezigheid water.
