## RAPPORTAGE FONTEINEN EN WATERKUNSTWERKEN GEMEENTE HAARLEMMERMEER

30-20402

| <b>Opdrachtgever:</b> | Gemeente Haarlemmermeer | <b>Bestandsnaam:</b> | Rapportage fontein en waterkunstwerken |
| <b>Auteur:</b> | V. Stokman | <b>Datum:</b> | 20-11-2020 |

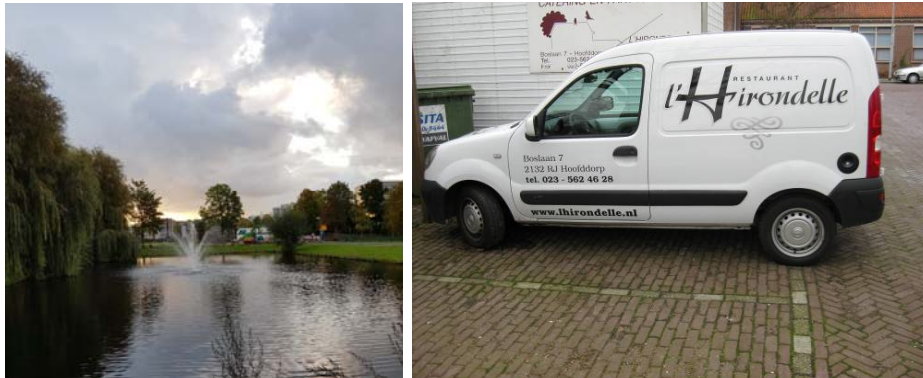
**Figuur 15: Locatie fontein Boslaan.**

Voor deze fontein hebben wij ten gevolge van de conditie de volgende constatering gedaan: er is corrosie van een gevorderd stadium op het frame van de pomp aanwezig en de planken van de loopsteiger zijn afgebroken en zorgen hierdoor voor gevaarlijke situaties.

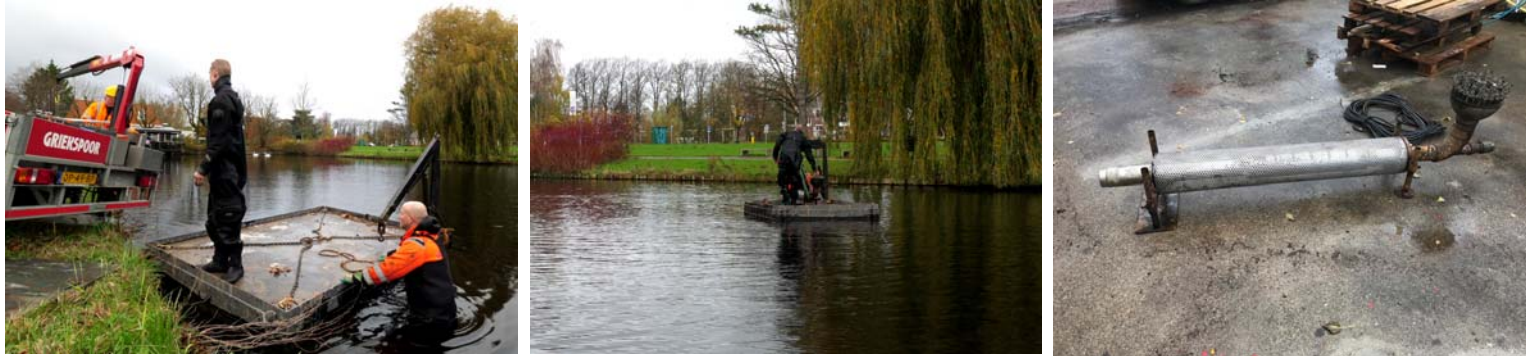
**Figuur 17: Het vervoeren, hijsen en reinigen van de pomp.**

8. Nu de pomp zijn kabel volledig los is kan hij vervoerd worden richting de kant met behulp van een werkponton met handmatige takel. Bij het lopen naar de pomp kan gebruik gemaakt worden van een loopsteiger, echter heeft deze een kapotte loopplank. Wees hier alert op.
13. In het vervolg moet hij vervoerd worden richting de kant, dit wordt gedaan door middel van een werkponton met een handmatige takel.

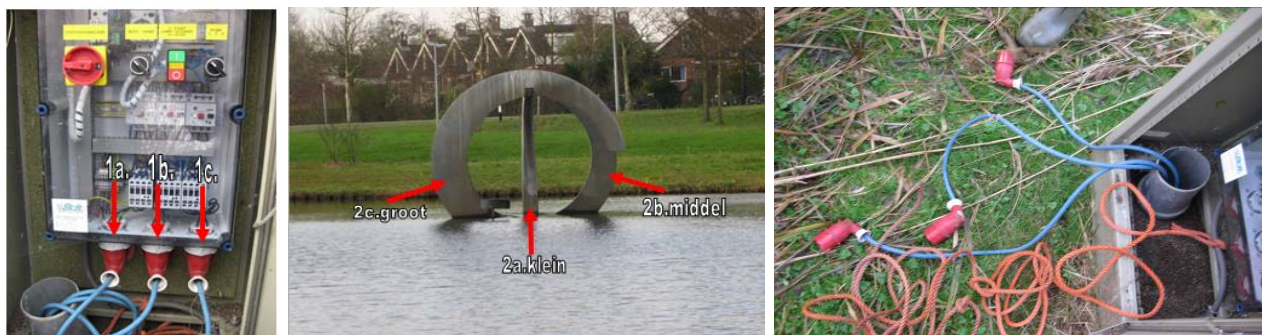
**Figuur 19: Indeling van de drie pompen binnen de elektriciteitskast en locatie waar ze zich bevinden bij het kunstwerk.**

| Element | | Bouwdeel | | Materiaal soort | | Conditie score | Verzorgings score |
|---|---|---|---|---|---|---|---|
| 2020-11-02 | G-199 - Bevestiging, defect | 4 - Basisikwaliteit | 1 - Ernstig | 3 - Eindstadium | 5 - Algemeen >= 70% | Twee pompen zijn defect, is aangegeven bij de opdrachtgever. | 6 - Zeer slechte score |

Voor deze fontein hebben wij voor de conditie het advies om twee pompen te vervangen, aangezien deze defect zijn. Verder heeft één kabel van de drie aansluitingen van de pompen een kabelbreuk, deze dient ook vervangen te worden. Daarnaast werken de spuitkoppen van de pompen niet meer naar behoren.

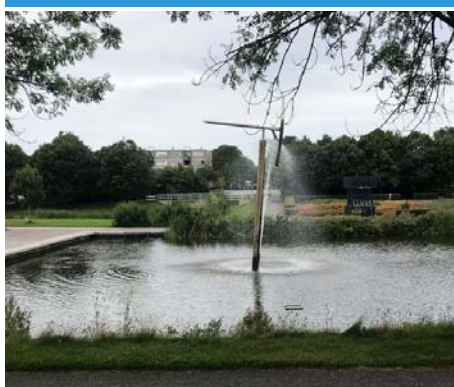
Foto

| Conditie score | Goede conditie |
| Object Conditie | goed |

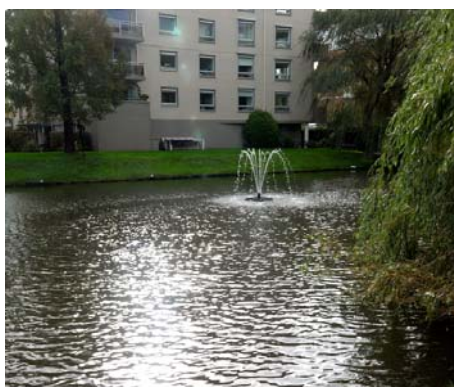
#### Foto

| Element | | Bouwdeel | | Materiaal soort | | Conditie score | Verzorgings score |
|---|---|---|---|---|---|---|---|
| 2020-11-02 | G-006 - Breuk | 2 - Constructief primair | 1 - Ernstig | 3 - Eindstadium | 2 - Plaatselijk 2% tot 10% | Één van de lampen is defect. | 3 - Redelijke score |

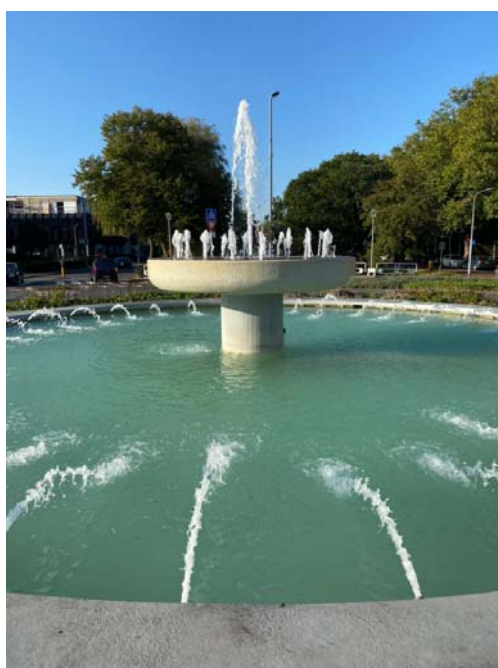
#### Foto

| Nr | Element | Nr | Bouwdeel | sub Bouwdeel | Nr | Materiaal soort | Opmerkingen |
|---|---|---|---|---|---|---|---|
| - | Hele object | - | - | Vloer / Wand | - | - | Rand heeft betonschade en de conservering is slecht. |

| Element | | Bouwdeel | | Materiaal soort | | Conditie score | Verzorgings score |
|---|---|---|---|---|---|---|---|
| 2020-11-02 | G-199 - Bevestiging, defect | 4 - Basiskwaliteit | 1 - Ernstig | 3 - Eind stadium | 2 - Plaatselijk 2% tot 10% | Vier verlichtingsunits zijn defect. | 3 - Redelijke score |
| 2020-11-02 | G-037 - Corrosie, uniform | 7 - Materiaal oppervlak | 2 - Serieus | 2 - Gevorderd stadium | 3 - Regelmatig 10% tot 30% | Corrosie aanwezig. | 2 - Goede score |

Voor dit waterkunstwerk hebben wij ten gevolge van de conditie de volgende constatering gedaan: er is graffiti aanwezig op de elektriciteitskast, er zijn vier verlichtingsunits defect, de put bezit geen valveiligheid waardoor er een gevaarlijke situatie aanwezig is en er is corrosie aanwezig op het leidingnetwerk in de kelder.
