**Titel** : Integraal – Paalproef resultaten

**Project** : IJboulevard  
**Projectnummer** : Y16553

**Documentnummer** : 16553-1453  
**Versie** : 1.0  
**Status** : Definitief  
**Datum** : 11-11-2020

**Werkpakket** : WP-00217  
**Projectfase** : Definitief ontwerp  
**Opdrachtgever** : Gemeente Amsterdam

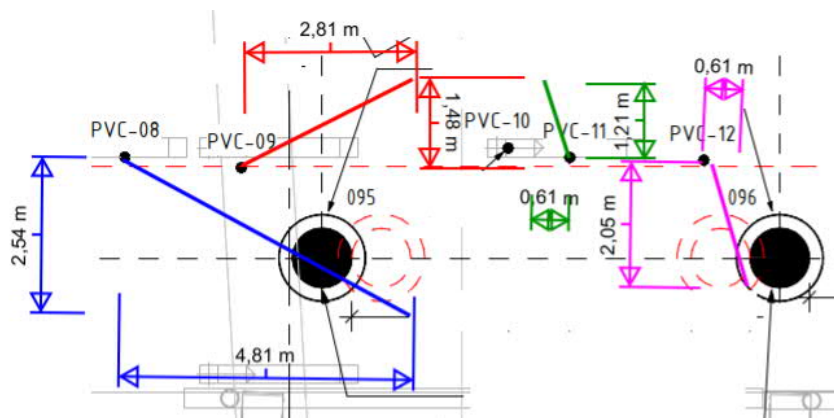
Figuur 2: Posities PVC-buizen TVSi-palen

- Bij het aanbrengen van de PVC-buizen waar de SAAF-metingen (dit zijn inclinometers die de horizontale grondverplaatsing meten en automatisch worden uitgelezen) in worden aangebracht is PVC-10 vermoedelijk op een obstakel gestuit, waardoor deze de gewenste diepte niet heeft gehaald. Deze PVC-buis kon daarom niet worden gebruikt om een SAAF in te plaatsen.
- Sommige PVC-buizen die zijn aangebracht in de ondergrond hebben een forse scheefstand, waardoor deze weglopen (tot wel ca. 5m ten opzichte van de theoretische positie). Vermoedelijk komt dit doordat deze op een obstakel zijn gestuit. De locaties zijn nader weergegeven in onderstaande figuur.

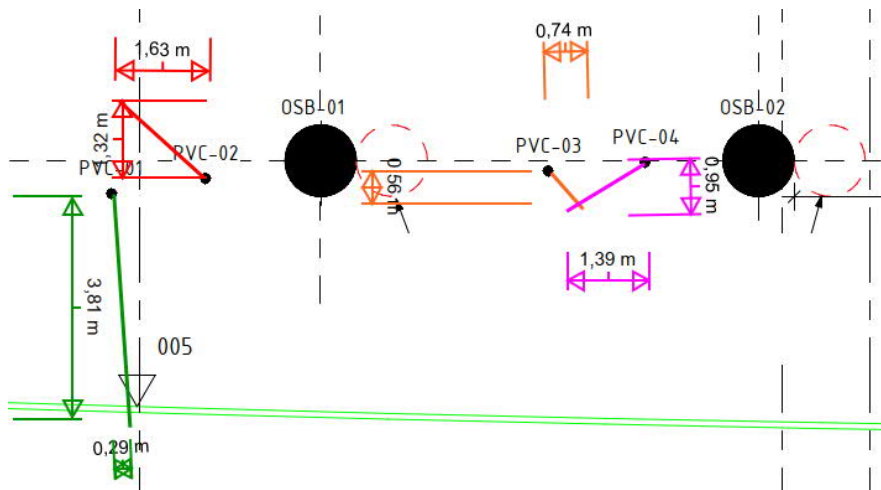
Figuur 3: Posities PVC-buizen open stalen buispalen

Dit betekent dat door de forse scheefstand de afstand van de SAAF-metingen tot zijkant van de paal afwijken van de 1,5m en 3,0m die zijn beschreven in [1]. Daarnaast kon PVC-08 niet worden gebruikt omdat deze een conflict heeft met TVSi-paal 095. Om dezelfde reden is de SAAF-meting in PVC-12 alleen gebruikt totdat de aan te brengen paal een diepte van ca. NAP -35m had bereikt.

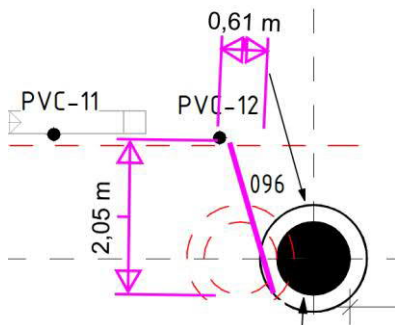
Figuur 4: Locatie beschouwde SAAF-metingen bij boren TVSi-paal 096

Beschouwd is de gemeten horizontale verplaatsing op basis van de SAAF-meting in PVC-12. Deze bevindt zich op bodemniveau op een afstand van ca. 1,5m van de paal, maar raakt op een diepte van ca. NAP -35m de paal (zie figuur 4). Dit is dan ook de reden dat deze SAAF-meting alleen bruikbare data leverde totdat de aan te brengen paal een diepte van ca. NAP -35m had bereikt. In PVC-11 was ook een SAAF-meting aangebracht, maar deze geeft geen betrouwbare data en wordt hier daarom niet verder beschouwd.

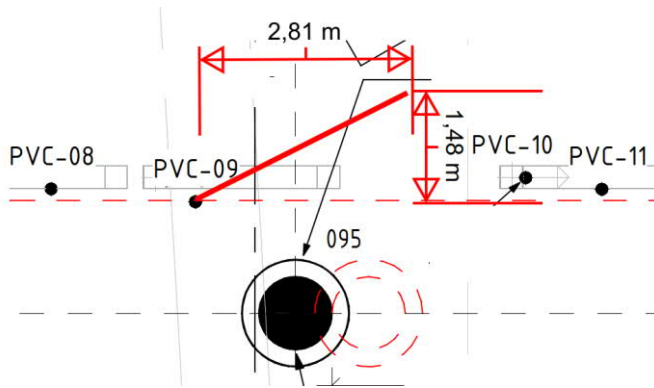
Figuur 7: Locatie beschouwde SAAF-metingen bij boren TVSi-paal 095

Beschouwd is de gemeten horizontale verplaatsing op basis van de SAAF-meting in PVC-09. Deze bevindt zich op bodemniveau op een afstand van ca. 1,5m van de paal, maar neemt op grotere diepte toe tot een afstand van ca. 2,5m (zie figuur 7). In PVC-11 was ook een SAAF-meting aangebracht, maar deze geeft geen betrouwbare data en wordt hier daarom niet verder beschouwd.

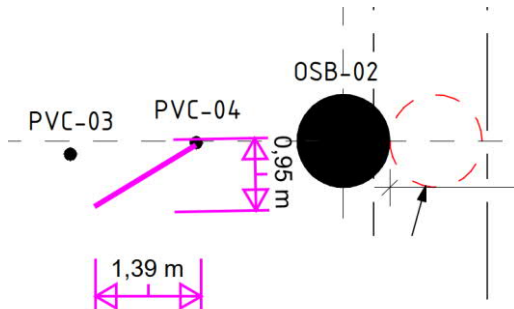
Figuur 10: Locatie beschouwde SAAF-metingen bij boren OSB-02

Beschouwd is de gemeten horizontale verplaatsing op basis van de SAAF-meting in PVC-04. Deze bevindt zich op bodemniveau een afstand van ca. 1,5m van de paal, maar neemt op grotere diepte toe tot een afstand van ca. 2,5m (zie figuur 10). In PVC-03 was ook een SAAF-meting aangebracht, maar deze geeft geen betrouwbare data en wordt hier daarom niet verder beschouwd.

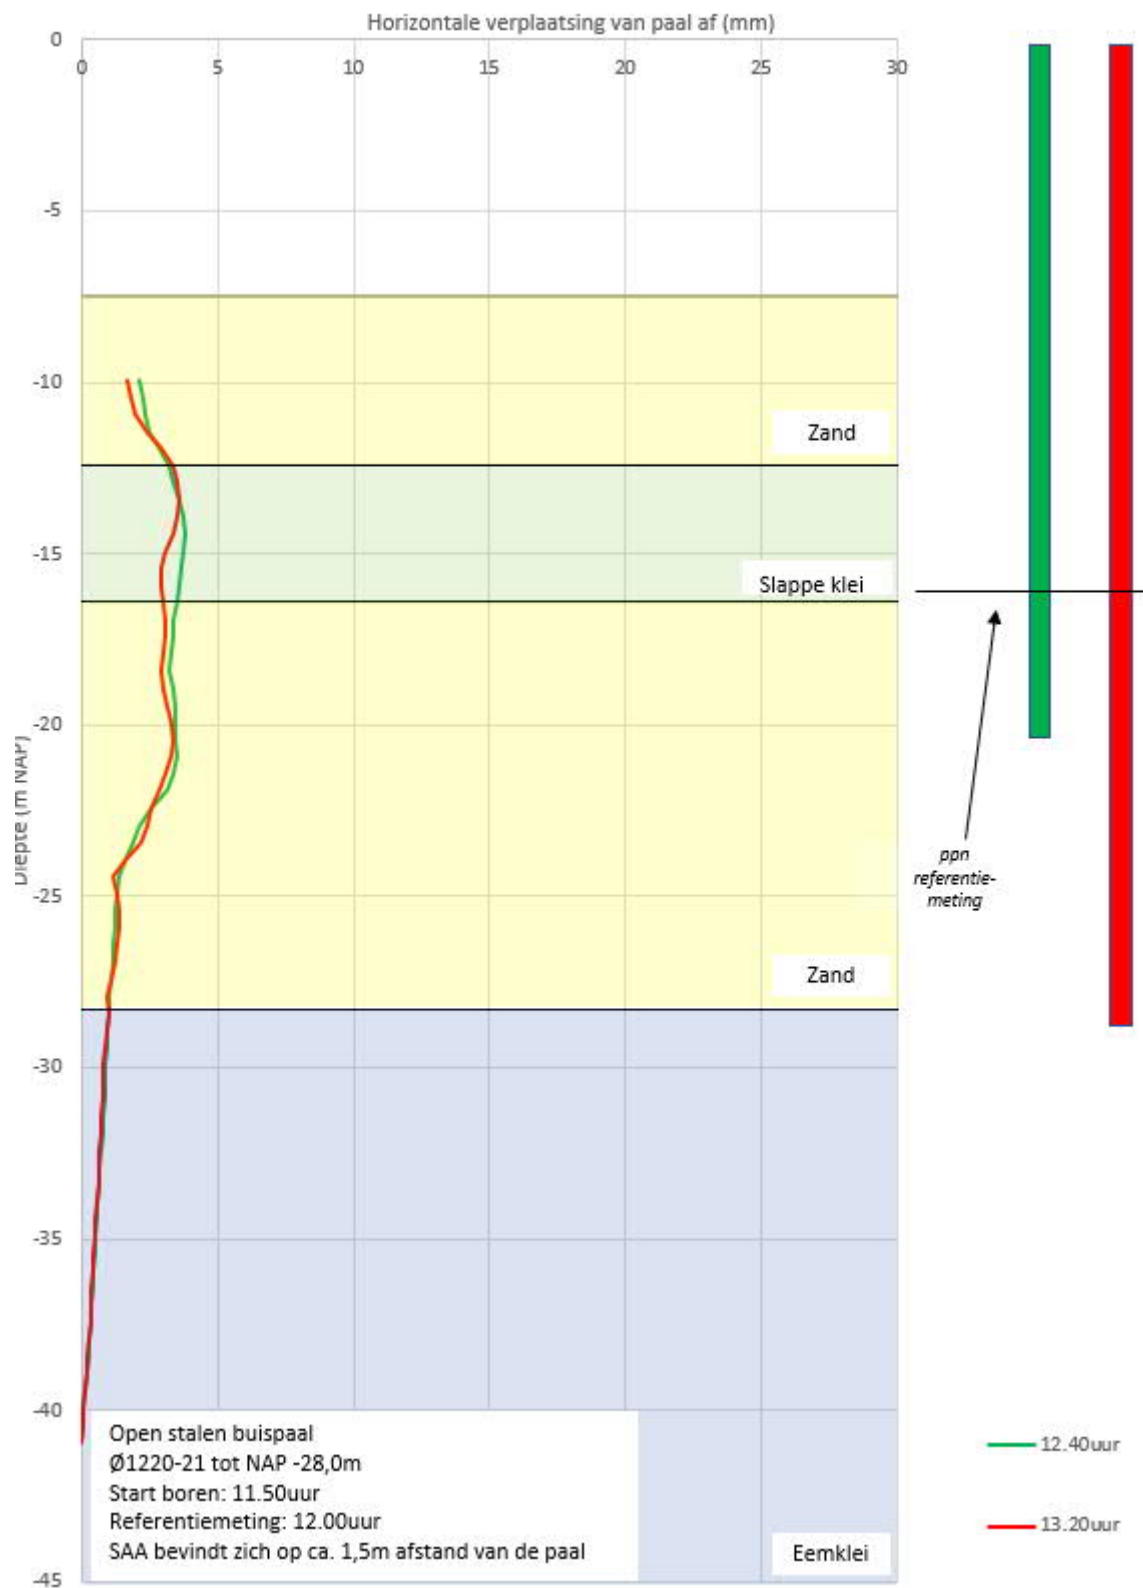
Figuur 12: Horizontale grondverplaatsing door boren OSB-02; referentiemeting 12.00uur

- Uit figuur 11 volgt dat op het moment dat de paal op een diepte van ca. NAP -16m is (dit is meting van 12.00uur) er een horizontale verplaatsing zou zijn opgetreden van ca. 5mm. Daarbij valt het op dat op een diepte van NAP -25m een horizontale verplaatsing van ca. 3mm zou zijn opgetreden. Dit is niet realistisch aangezien het paalpuntniveau op dit moment ca. NAP -16m bedroeg. Deze bevinding is ook besproken met Inventec (leverancier van de SAAF-metingen) en de meest waarschijnlijke verklaring is dat dit wordt veroorzaakt door rotatie van de PVC-buizen in de grond. Doordat de PVC-buizen een forse scheefstand hebben (zie paragraaf 2.1) wordt dit nog extra versterkt, aangezien een kleine rotatie van de PVC-buizen hierdoor al leidt tot significante horizontale verplaatsingen. Voor een juiste interpretatie van de verplaatsingen dienen de verplaatsingen daarom te worden gecorrigeerd voor deze rotatie. Dit kan worden gedaan door aan te nemen dat op een diepte van NAP -33,0m (4D onder het paalpuntniveau) geen horizontale grondverplaatsing is opgetreden. Hieruit volgt dat de horizontale grondverplaatsing ca. 0-5mm moet zijn geweest (zie ook figuur 12 waarin de horizontale grondverplaatsingen zijn weergegeven bij een referentiemeting van 12.00uur).

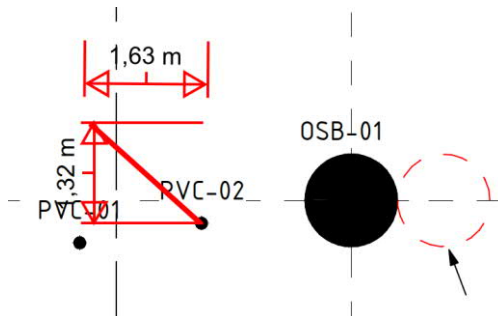
Figuur 13: Locatie beschouwde SAAF-metingen bij boren OSB-01

Beschouwd is de gemeten horizontale verplaatsing op basis van de SAAF-meting in PVC-02. Deze bevindt zich op bodemniveau een afstand van ca. 1,5m van de paal, maar neemt op grotere diepte toe tot een afstand van ca. 3,0m (zie figuur 13). In PVC-01 was ook een SAAF-meting aangebracht, maar deze geeft geen betrouwbare data en wordt hier daarom niet verder beschouwd.

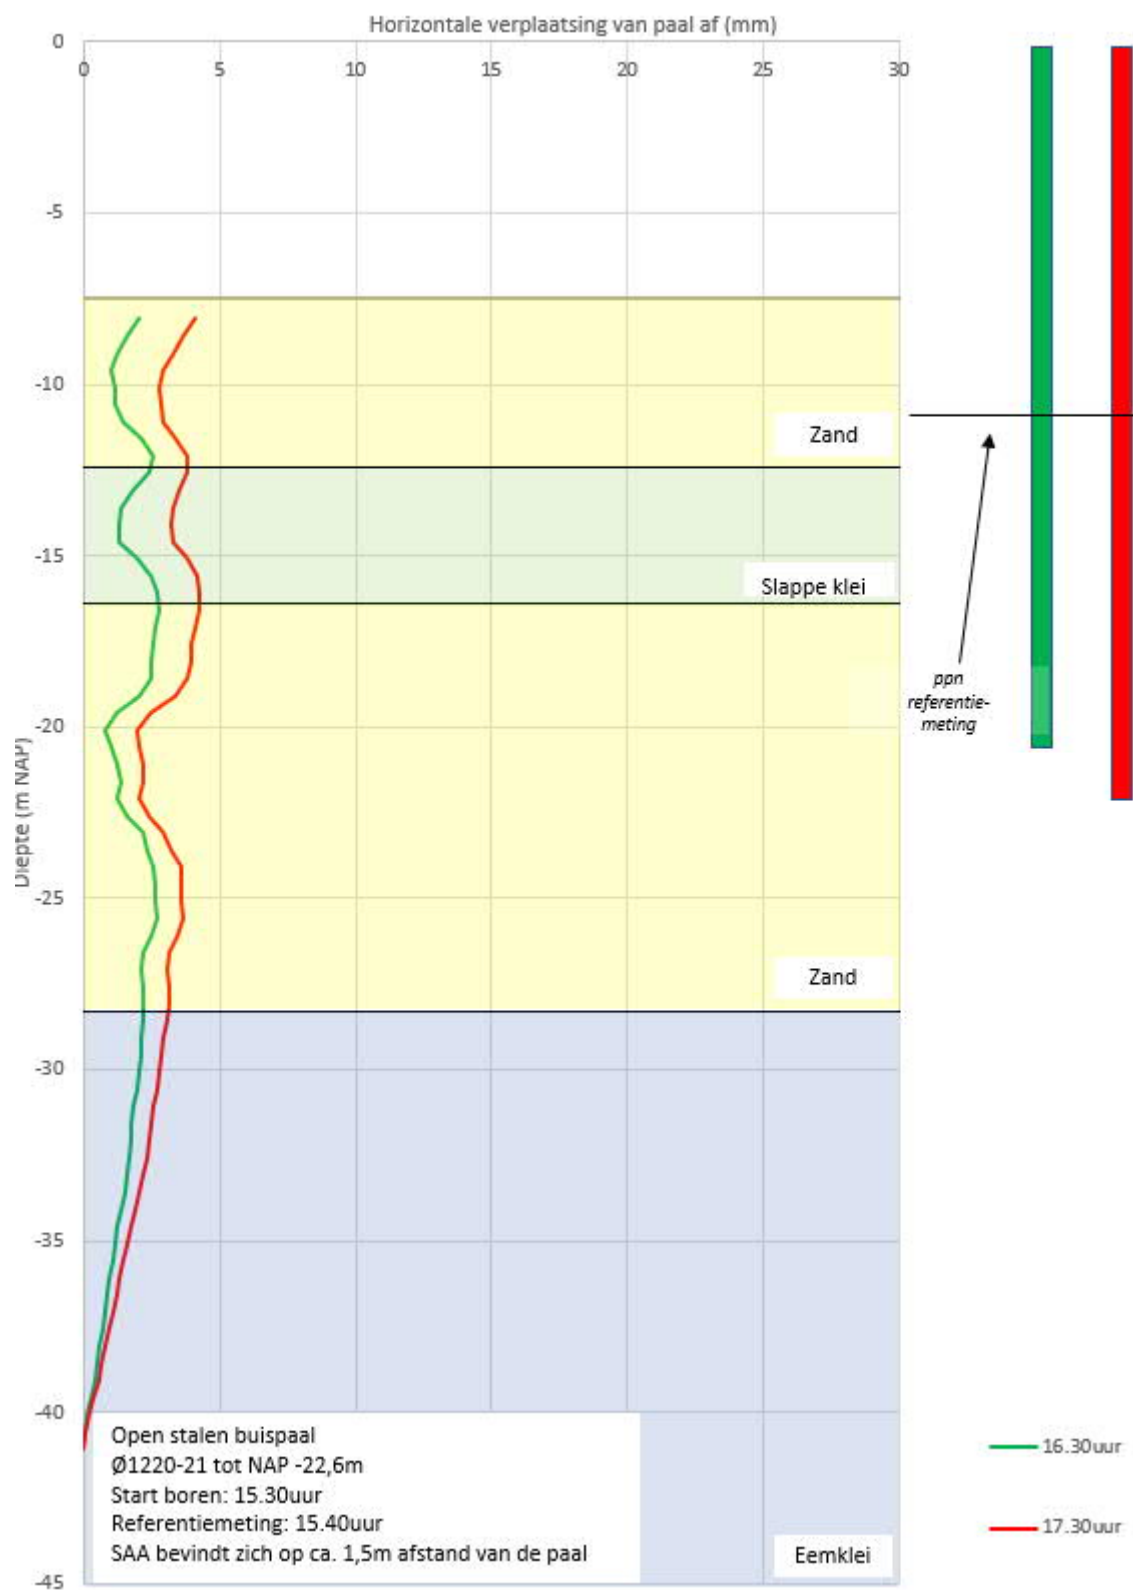
Figuur 15: Horizontale grondverplaatsing door boren OSB-01; referentiemeting 15.40uur

- Uit figuur 14 volgt dat op het moment dat de paal op een diepte van ca. NAP -11m is (dit is meting van 15.40uur) er een horizontale verplaatsing zou zijn opgetreden van ca. 5mm. Daarbij valt het op dat op een diepte van NAP -25m een horizontale verplaatsing van ca. 3mm zou zijn opgetreden. Dit is niet realistisch aangezien het paalpuntniveau op dit moment ca. NAP -11m bedroeg. Deze bevinding is ook besproken met Inventec (leverancier van de SAAF-metingen) en de meest waarschijnlijke verklaring is dat dit wordt veroorzaakt door rotatie van de PVC-buizen in de grond. Doordat de PVC-buizen een forse scheefstand hebben (zie paragraaf 2.1) wordt dit nog extra versterkt, aangezien een kleine rotatie van de PVC-buizen hierdoor al leidt tot significante horizontale verplaatsingen. Voor een juiste interpretatie van de verplaatsingen dienen de verplaatsingen daarom te worden gecorrigeerd voor deze rotatie. Dit kan worden gedaan door aan te nemen dat op een diepte van NAP -27,5m (4D onder het paalpuntniveau) geen horizontale grondverplaatsing is opgetreden. Hieruit volgt dat de horizontale grondverplaatsing ca. 0-5mm moet zijn geweest (zie ook figuur 15 waarin de horizontale grondverplaatsingen zijn weergegeven bij een referentiemeting van 15.40uur).

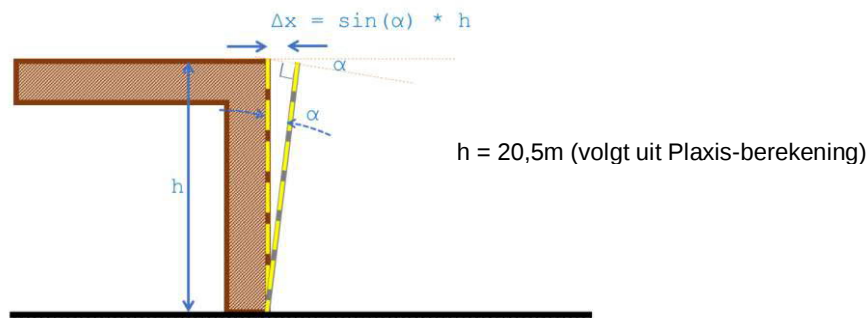
Figuur 17: Omrekening tilt naar horizontale verplaatsing [2]

Met de methode voor de omrekening van tilt naar horizontale verplaatsingen (zie figuur 17), zouden er door de gemeten tilt significante horizontale verplaatsingen zijn opgetreden. Deze lijken niet realistisch en worden vermoedelijk veroorzaakt doordat deze omrekening specifiek geldt voor het effect paalinstallatie en niet correct lijkt voor temperatuurseffecten.

Bij paalinstallatie komt de verplaatsing namelijk uit de ondergrond (door de opspanning van de grond) waardoor de kistdam zal roteren om het dwarskrachtnulpunt zoals is weergegeven in figuur 17. Temperatuurswisselingen daarentegen zijn het gevolg van opwarming van de kaspanten. Dit zal niet direct leiden tot verplaatsingen in de ondergrond, waardoor hier een andere omrekening bij hoort.

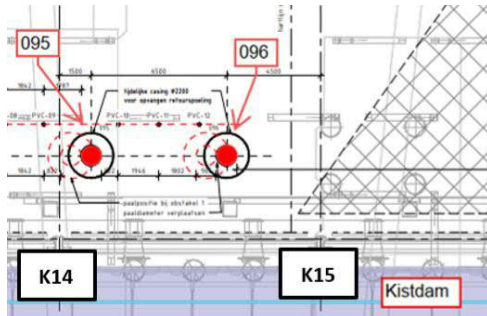
Figuur 21: Afstand tiltmeters tot TVSi-paal 096

Afstand TVSi-paal 096 – K14: 9,5m  
 Afstand TVSi-paal 096 – K15: 5,8m

- De tilt bij K15 neemt bij de start van het boren af en blijft daarna redelijk constant. De plotseling sprong in de tilt bedraagt  $0,5563 - 0,5586 = 0,0017$  graden. Met de omrekening die is beschreven in [2], komt dit overeen met een verwachte horizontale verplaatsing van ca.  $\sin(0,0017) \times 20500 = 0,6\text{mm}$  richting het IJ.
- Bij K14 is, buiten de dagelijkse fluctuatie, geen duidelijke verandering van de tilt waarneembaar.

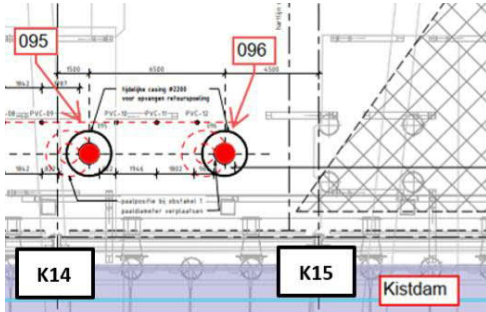
Figuur 23: Afstand tiltmeters tot TVSi-paal 095

Afstand TVSi-paal 095 – K14: 5,1m  
 Afstand TVSi-paal 095 – K15: 11,7m

- De tilt bij K15 neemt bij de start van het boren af en blijft daarna redelijk constant. De plotseling sprong in de tilt bedraagt  $0,5607 - 0,5593 = 0,0014$  graden. Met de omrekening die is beschreven in [2], komt dit overeen met een verwachte horizontale verplaatsing van ca.  $\sin(0,0014) \times 20500 = 0,5\text{mm}$  richting het IJ.
- Bij K14 is aan het begin van het boorproces een afname van de tilt waarneembaar, daarna loopt de tilt weer op. De afname van de tilt in het begin bedraagt  $5,4537 - 5,4522 = 0,0015$  graden, wat overeenkomt met een horizontale verplaatsing van ca.  $0,5\text{mm}$  richting het IJ. Het is onduidelijk of de toename van de tilt die daarna optreedt het gevolg is van de paalinstallatie, vermoedelijk is dit het gevolg van de dagelijkse fluctuatie.

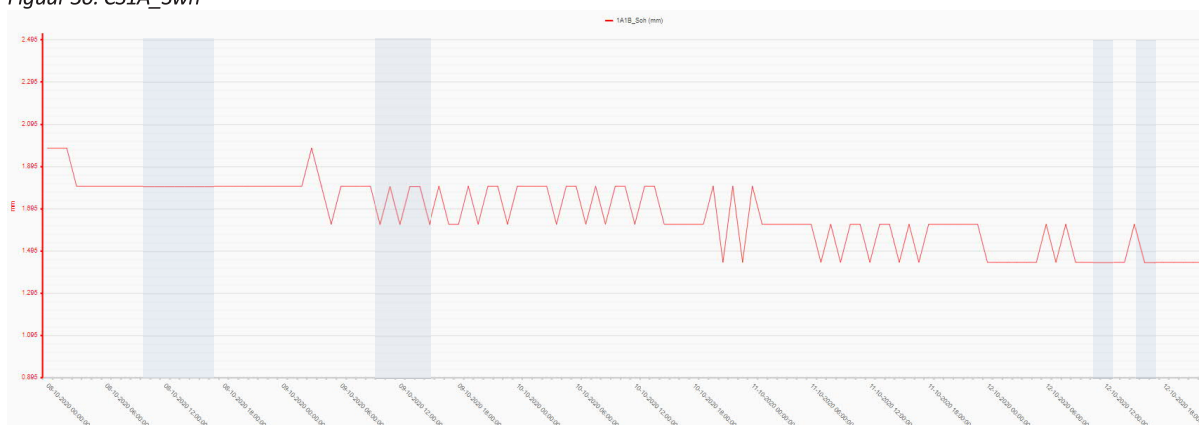
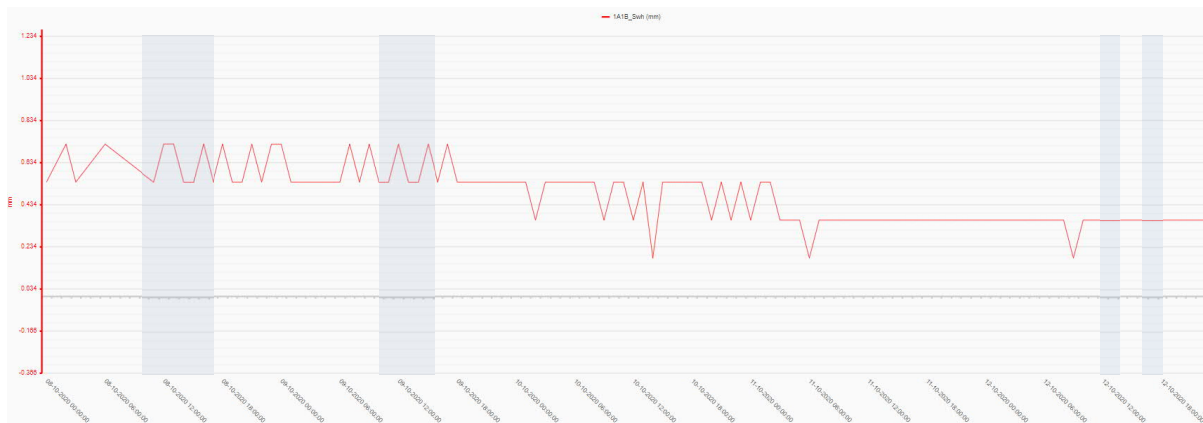
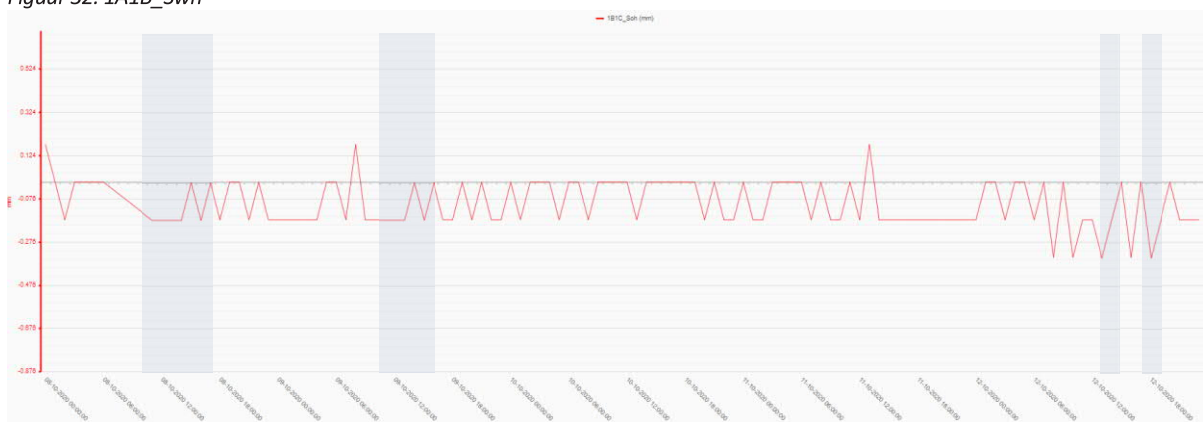
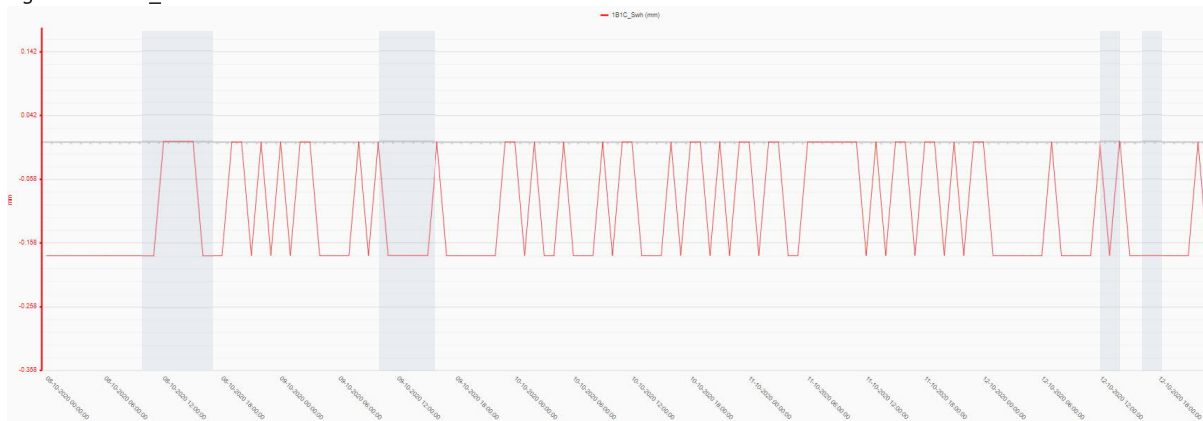
- Verticale verplaatsing: geen duidelijke invloed waarneembaar
- Bij de zinkvoeg (CS1A\_Swh en CS1A\_Soh) is gedurende de paalproef weliswaar een verticale verplaatsing gemeten van ca. 1mm, maar deze is niet gerelateerd aan de werkzaamheden aangezien deze voornamelijk in het weekend van 10 en 11 oktober is opgetreden toen er geen werkzaamheden plaatsvonden. Deze verplaatsing wordt vermoedelijk veroorzaakt door temperatuur. De dagelijkse fluctuatie van deze 2 meetpunten is ook duidelijk terug te zien indien een langere meetperiode wordt beschouwd.

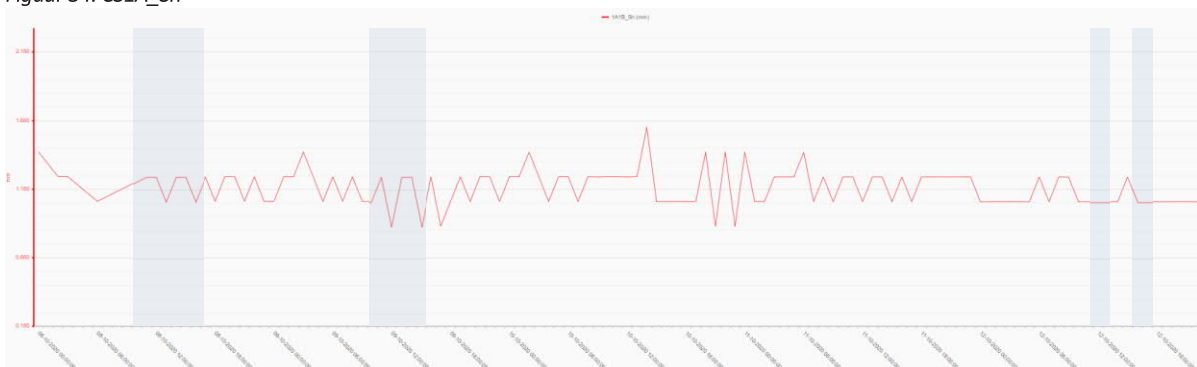
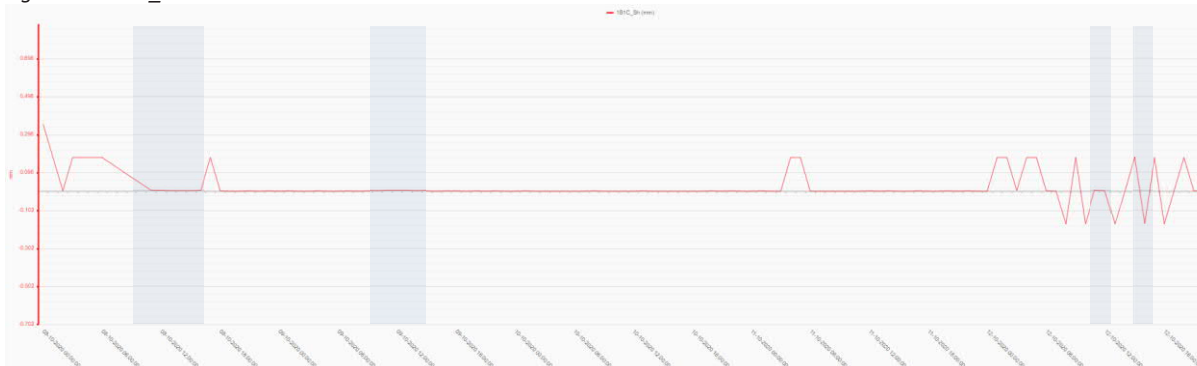
- Horizontale verplaatsing loodrecht op tunnelas: geen duidelijke invloed waarneembaar
- Bij de zinkvoeg (CS1A\_Sh) is gedurende de paalproef weliswaar een horizontale verplaatsing gemeten van ca. 1mm, maar deze is niet gerelateerd aan de werkzaamheden aangezien deze voornamelijk in het weekend van 10 en 11 oktober is opgetreden toen er geen werkzaamheden plaatsvonden. Deze verplaatsing wordt vermoedelijk veroorzaakt door temperatuur. De dagelijkse fluctuatie van deze 2 meetpunten is ook duidelijk terug te zien indien een langere meetperiode wordt beschouwd.

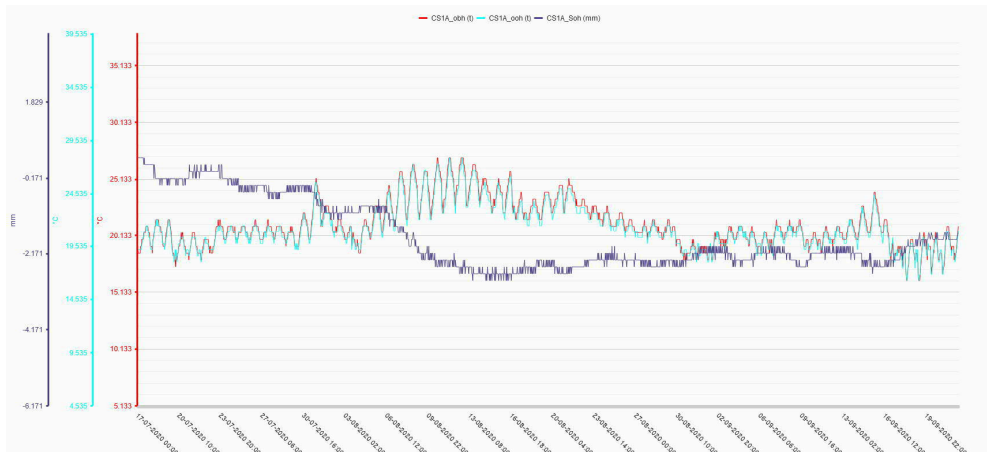
Figuur 6 berekende verticale tunnelverplaatsing oostzijde versus temperatuur

Een mogelijke verklaring voor de geobserveerde beweging van de voegmoten in een periode waarin geen noemenswaardige mechanische invloed wordt verwacht (geen werkzaamheden) is de thermische invloed. Wanneer de berekenende verplaatsing aan de oost en westzijde wordt uitgezet tegen de gemeten temperatuur (zie Figuur 6 en Figuur 7) is te zien dat de sterkste toename in verplaatsing samenvalt met een opwarming in de tunnel van een gemiddelde temperatuur van ca. 20 graden naar ca. 25 graden.

Om een duidelijke beeld te krijgen van de fluctuerende seizoenale temperatuur invloed op de verplaatsingen ter plaatse van de voegen is een langere meetreeks benodigd die ook doorloopt in de perioden dat de tunnel verder afkoelt.

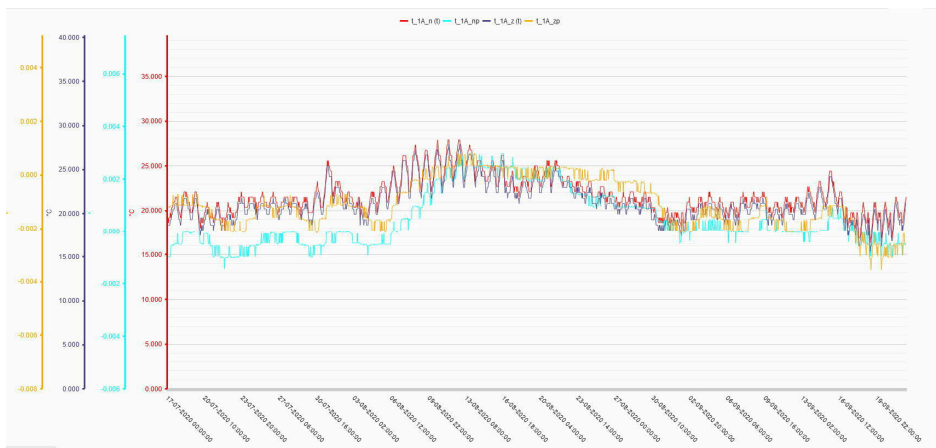
Figuur 8 hoek tiltmeters oostzijde moot 1

Wat verder opvalt is dat deze voorover hellende rotatie niet terug te zien is in de tiltmeter welke eveneens bevestigd is aan de oostzijde en in dezelfde periode een tegenovergestelde helling vertoont aan de zuidzijde (zie blauwe lijn in Figuur 8, negatieve helling in de pitch betekend in dit geval een achter overhellende rotatie).

Een mogelijke verklaring voor het verschil is wederom naar verwachting de temperatuursinvloed in de meting. Zoals te zien in de gemeten tilt reageert deze zeer sterk op de fluctuaties in temperatuur (sterkte reactie dan de voegmetingen). Omdat de tiltmeters zijn gemonteerd boven het promatec en de voegmeters eronder kan dit een verklaring zijn voor de grotere gemeten

temperatuur sprong (ca. 19 graden tot max 28 graden) en het verschil in de gemeten rotatie. De rekmeters over de voegen meten de uitzetting en krimp van het beton terwijl er bij de tiltmeters eveneens een mogelijk invloed vanuit de promatec wordt gemeten.

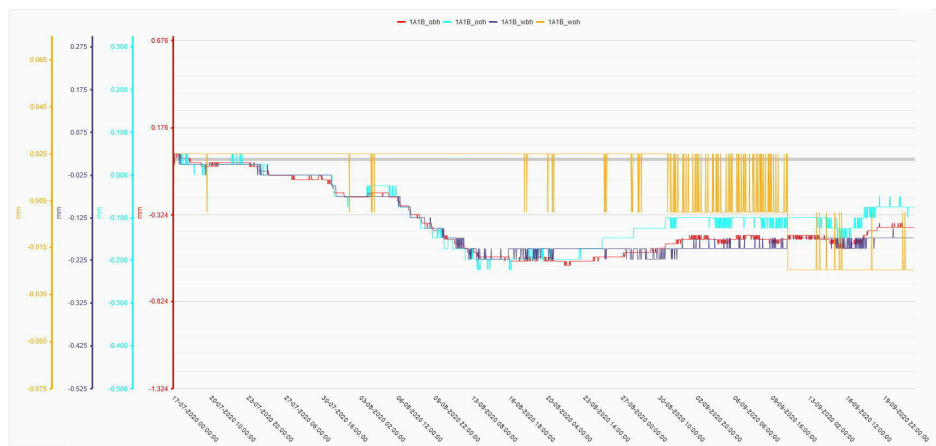
Figuur 11 gemeten horizontale voegverplaatsing op meetpunten eerste mootvoeg

Analyse van de gemeten verplaatsingen over de eerste mootvoeg (1A/1B) laat een beeld zien van voegen in het dak die worden dichtgedrukt (zie Figuur 10) en aan de onderzijde licht verder open komen te staan, in dit geval laten beide zijden echter hetzelfde beeld van een achter overhellende rotatie. De resultaten van bij het voegprofiel aan de westzijde onder laat hierbij echter wel afwijkende waarden zien (tegengestelde verplaatsing). Analyse van de daadwerkelijk gemeten waarden (zie Figuur 11) laat zien dat meetpunt 1A1B west onder nagenoeg geen beweging ondergaat terwijl de overige meetpunten worden dichtgedrukt. Dit afwijkende meetresultaat en de daaruit volgende helling lijkt daarbij de verklaring voor de significante toename in berekende cumulatieve verplaatsing aan de westzijde bij het eind van moot 2 (zie Figuur 12).
