Meetrapport nr. 2020104  
Plaats Amersfoort  
Straat / Locatie Buitenveldseweg  
Mast nr. DDD001233  
Opmerking RR\_0420001A

REI-LUX Prüfbericht RR\_0420001A.rxm

**Prüf- und Messprotokoll**  
Messtag : 20.04.2020  
Messbeginn : 09:17:47  
Messende : 09:18:04

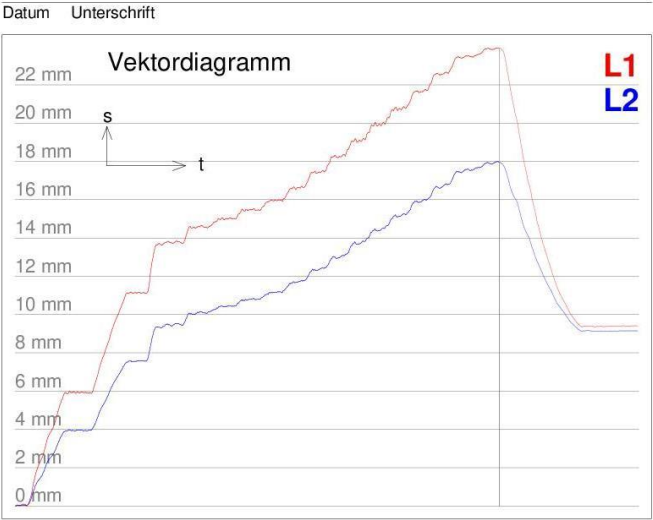
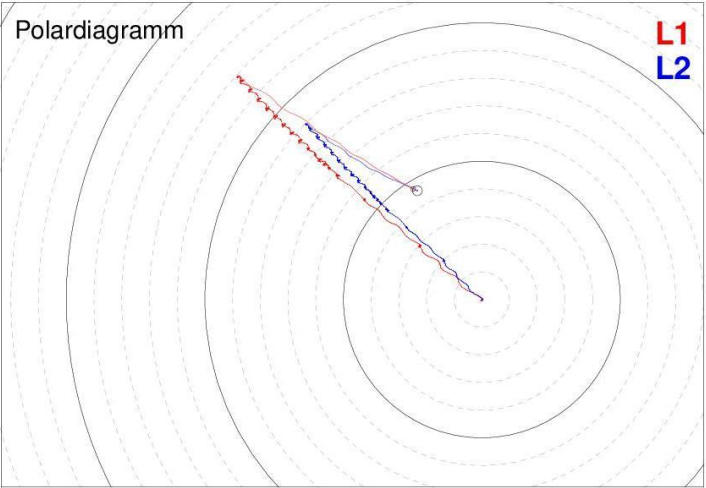
**Auslenkung** bei max Last  
Laserweg (L1) : 23.9 mm  
Laserweg (L2) : 18.0 mm  
Torsion zwischen L1 / L2 : 2.22 Grad

**Nettobiegung** bei max Last  
Laserweg zwischen L1 / L2 : 6.0 mm

**Mast / Objekt am Prüfende** ohne Last  
Laserweg (L1) : 9.4 mm  
Laserweg (L2) : 9.1 mm

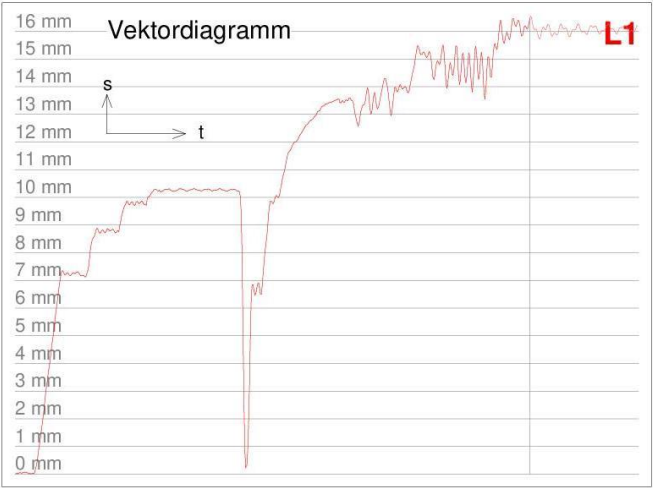
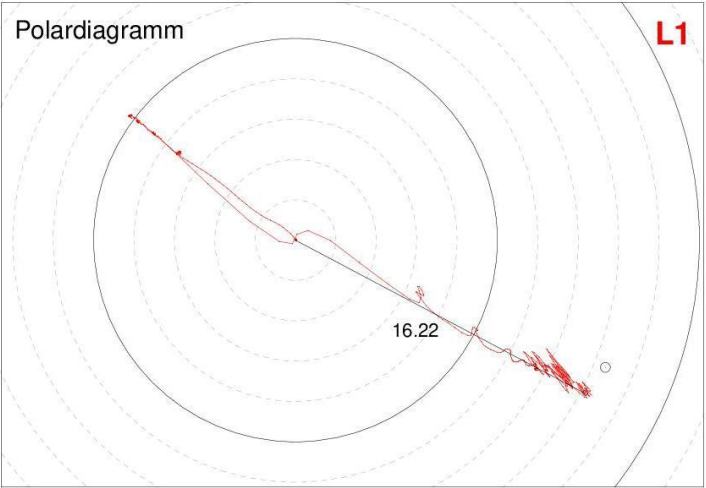
**Auslenkung** bei max Last  
Laserweg (L1) : 16.5 mm  
Laserweg (L2) : 16.9 mm  
Torsion zwischen L1 / L2 : 4.80 Grad  
**Pulsbelastung**  
Amplitude : +/- 0.0 mm  
Ausschwingzeit : 0.0 sek  
Schwelle : 0.5 mm  
**Nettobiegung** bei max Last  
Laserweg zwischen L1 / L2 : 0.4 mm  
**Prüflast** (Windersatzlast)  
Statisch max : 3.0 kN  
Eingeleitete Prüflast : 0.0 kN  
**Mast / Objekt am Prüfende** ohne Last  
Laserweg (L1) : 16.2 mm  
Laserweg (L2) : 16.6 mm

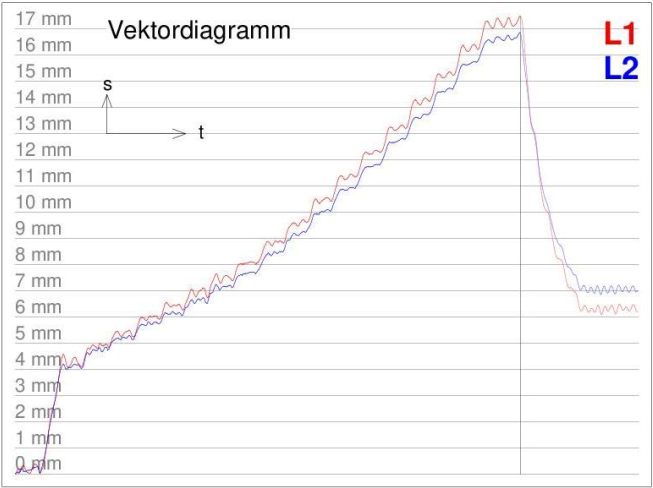
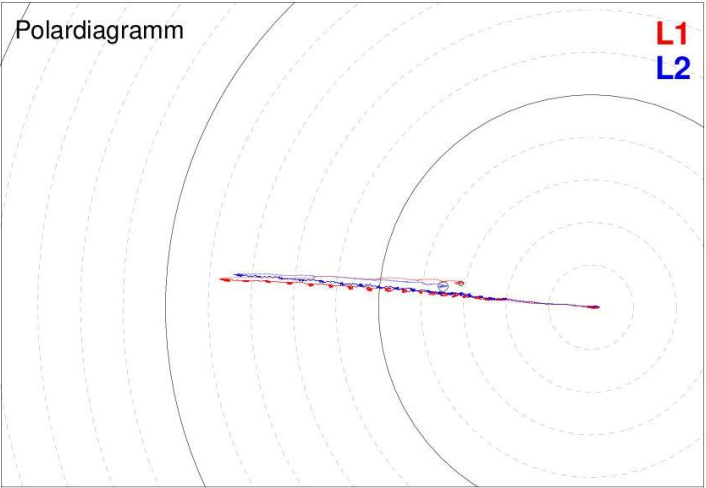
Laserweg (L1) : 17.5 mm  
Laserweg (L2) : 16.8 mm  
Torsion zwischen L1 / L2 : 0.94 Grad

Laserweg zwischen L1 / L2 : 0.7 mm

Laserweg (L1) : 6.2 mm  
Laserweg (L2) : 7.1 mm

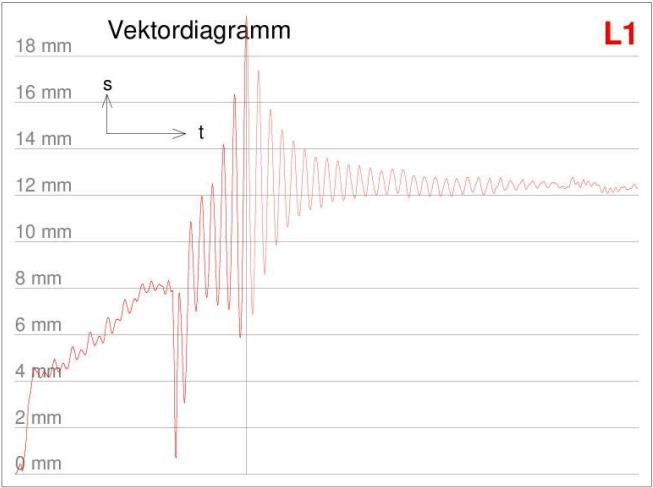
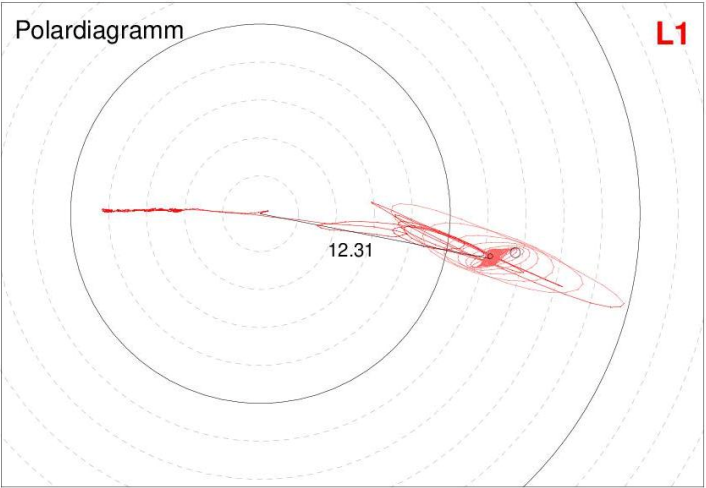
**Auslenkung** bei max Last  
Laserweg (L1) : 19.7 mm  
Laserweg (L2) : 18.1 mm  
Torsion zwischen L1 / L2 : 0.74 Grad

**Nettobiegung** bei max Last  
Laserweg zwischen L1 / L2 : 1.7 mm

**Mast / Objekt am Prüfende** ohne Last  
Laserweg (L1) : 12.3 mm  
Laserweg (L2) : 13.6 mm

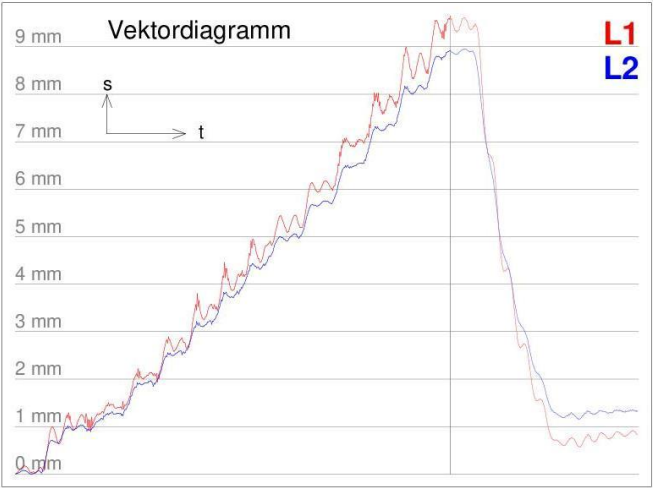
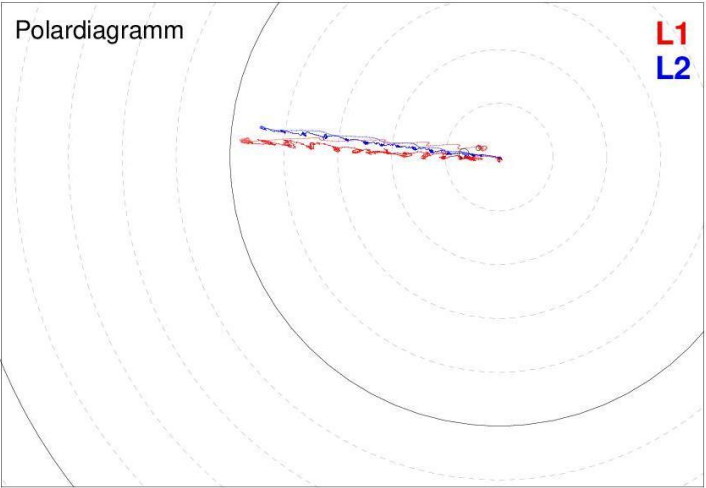
Laserweg (L1) : 9.6 mm  
Laserweg (L2) : 8.9 mm  
Torsion zwischen L1 / L2 : 2.91 Grad

Laserweg zwischen L1 / L2 : 0.7 mm

Laserweg (L1) : 0.8 mm  
Laserweg (L2) : 1.3 mm

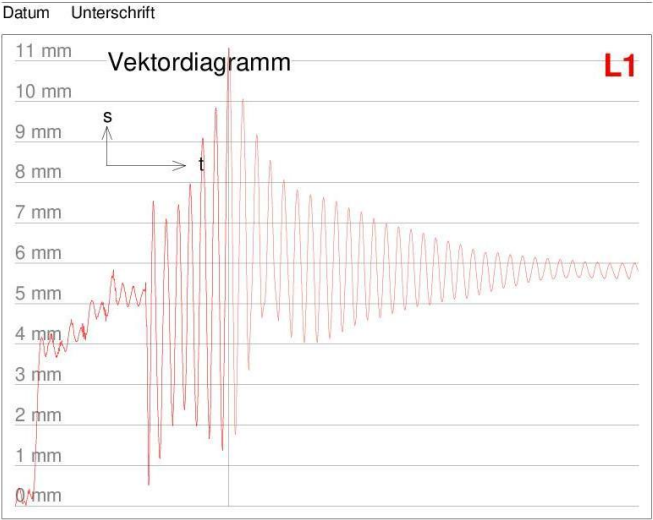
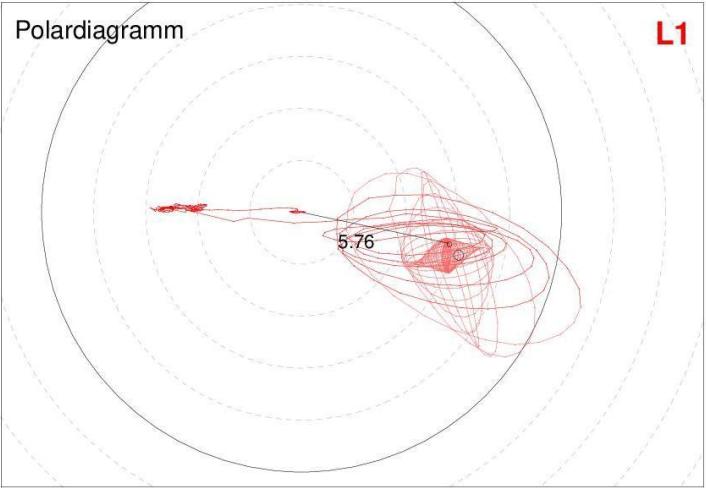
**Auslenkung** bei max Last  
Laserweg (L1) : 11.3 mm  
Laserweg (L2) : 9.7 mm  
Torsion zwischen L1 / L2 : 4.23 Grad

**Nettobiegung** bei max Last  
Laserweg zwischen L1 / L2 : 1.6 mm

**Mast / Objekt am Prüfende** ohne Last  
Laserweg (L1) : 5.8 mm  
Laserweg (L2) : 6.2 mm

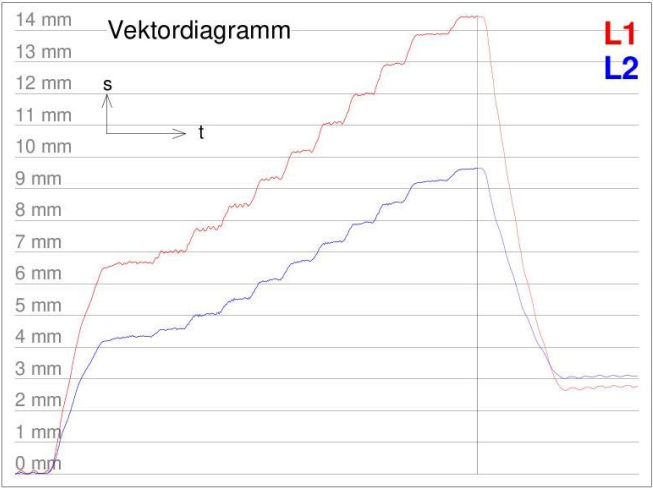
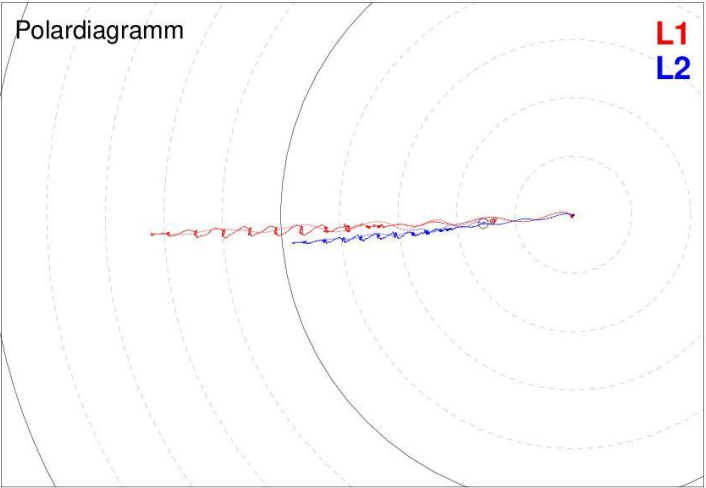
Laserweg (L1) : 14.4 mm  
Laserweg (L2) : 9.7 mm  
Torsion zwischen L1 / L2 : 3.25 Grad

Laserweg zwischen L1 / L2 : 4.8 mm

Laserweg (L1) : 2.8 mm  
Laserweg (L2) : 3.1 mm

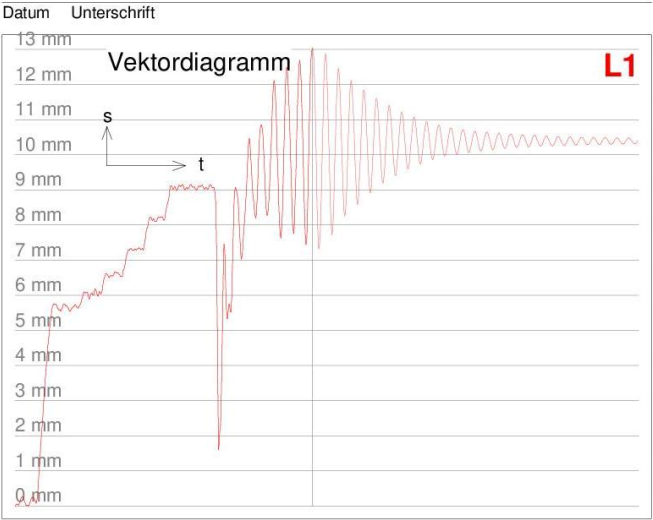
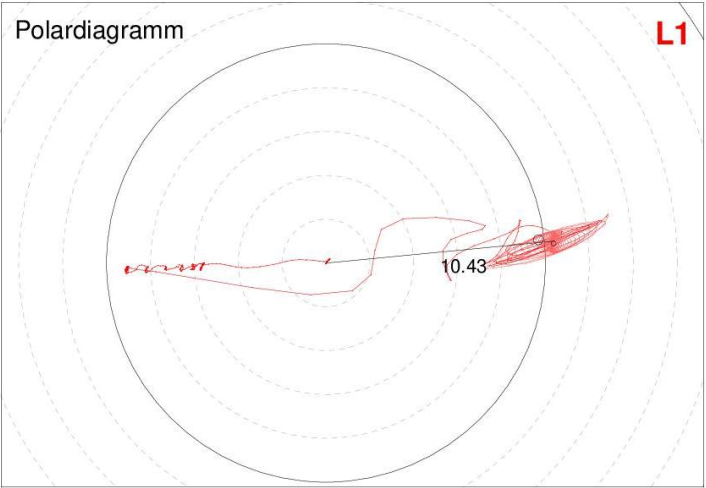
**Auslenkung** bei max Last  
Laserweg (L1) : 13.0 mm  
Laserweg (L2) : 12.0 mm  
Torsion zwischen L1 / L2 : 2.26 Grad  
**Pulsbelastung**  
Amplitude : +/- 0.0 mm  
Ausschwingzeit : 0.0 sek  
Schwelle : 0.5 mm  
**Nettobiegung** bei max Last  
Laserweg zwischen L1 / L2 : 1.1 mm  
**Prüflast** (Windersatzlast)  
Statisch max : 3.0 kN  
Eingeleitete Prüflast : 0.0 kN  
**Mast / Objekt am Prüfende** ohne Last  
Laserweg (L1) : 10.4 mm  
Laserweg (L2) : 9.7 mm

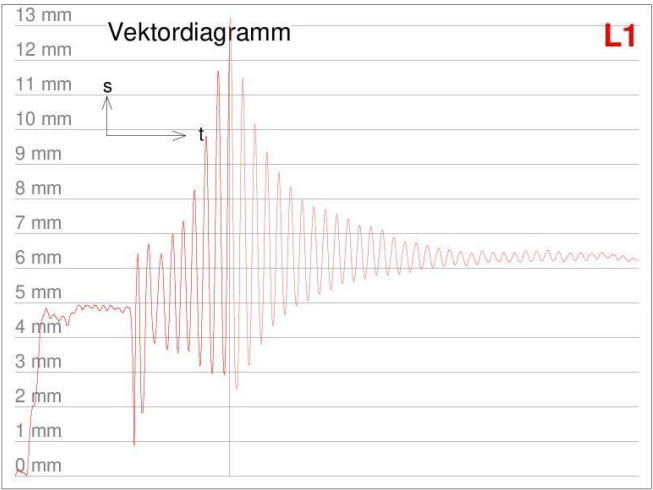
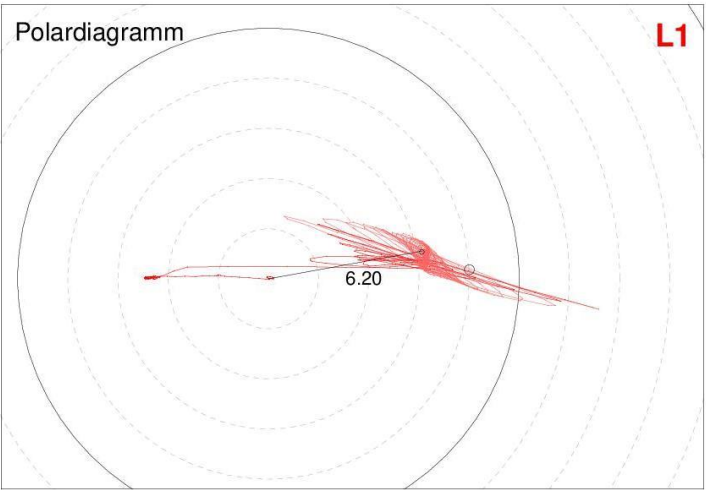
Meetrapport nr. 2020104  
Plaats Leersum  
Straat / Locatie De Schermerij  
Mast nr. DDD010135  
Opmerking RR\_0420011B

**Mast / Objekt**  
Mast- / Objektzähler : 11  
Mast- / Objektname : DDD010135  
Mast- / Objekttyp : am3,5  
konisch : x  
verzinkt : x  
Lack :  
Manschette : 0  
Bemerkung : Zie foto R11 cil RVS

**Auslenkung** bei max Last  
Laserweg (L1) : 13.0 mm  
Laserweg (L2) : 13.5 mm  
Torsion zwischen L1 / L2 : 3.01 Grad  
**Pulsbelastung**  
Amplitude : +/- 0.0 mm  
Ausschwingzeit : 0.0 sek  
Schwelle : 0.5 mm  
**Nettobiegung** bei max Last  
Laserweg zwischen L1 / L2 : 0.5 mm  
**Prüflast** (Windersatzlast)  
Statisch max : 3.0 kN  
Eingeleitete Prüflast : 0.0 kN  
**Mast / Objekt am Prüfende** ohne Last  
Laserweg (L1) : 6.2 mm  
Laserweg (L2) : 8.0 mm

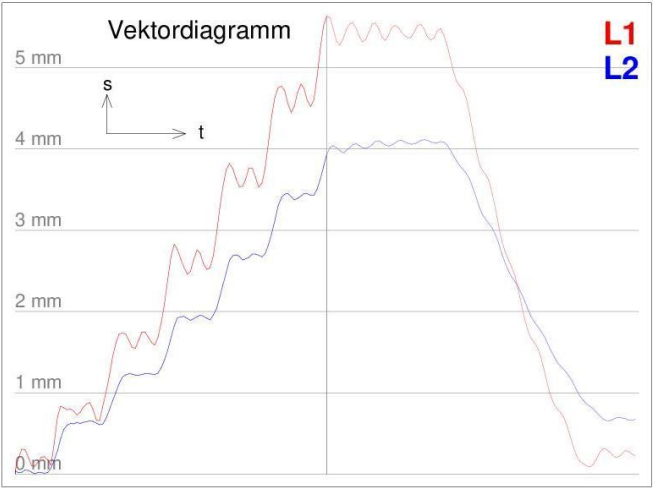
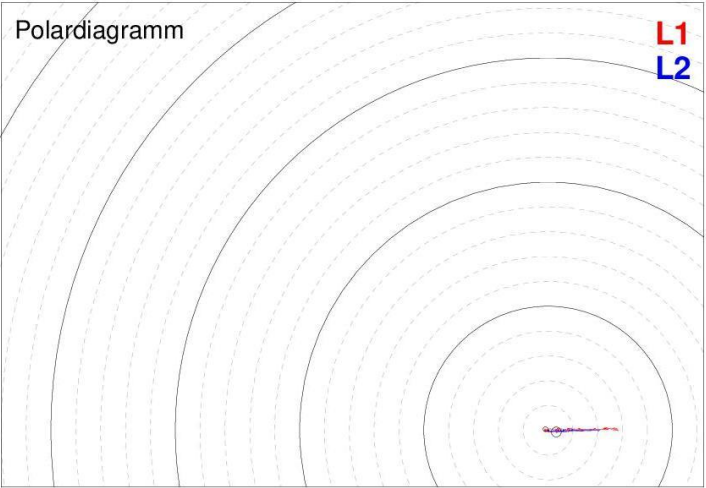
Meetrapport nr. 2020104  
Plaats Maarssen  
Straat / Locatie Dr. Plesmanlaan  
Mast nr. DDD001804  
Opmerking AT\_0420003A

Mast- / Objektzähler : 3  
Mast- / Objektname : DDD001804  
Mast- / Objekttyp : gm3  
konisch : x  
verzinkt : x  
Lack :  
Manschette : 0  
Bemerkung : Zie foto A3

Laserweg (L1) : 5.6 mm  
Laserweg (L2) : 3.9 mm  
Torsion zwischen L1 / L2 : 0.54 Grad

Laserweg zwischen L1 / L2 : 1.7 mm

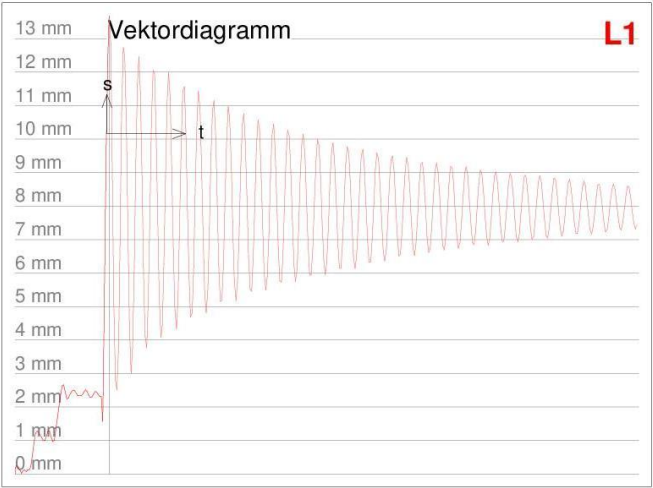
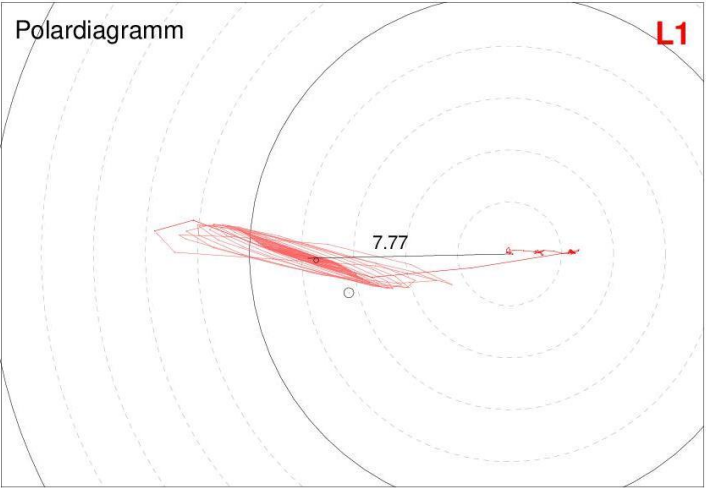
Meetrapport nr. 2020104  
Plaats Maarssen  
Straat / Locatie Dr. Plesmanlaan  
Mast nr. DDD001804  
Opmerking AT\_0420003B

Mast- / Objektzähler : 3  
Mast- / Objektname : DDD001804  
Mast- / Objekttyp : gm3  
konisch : x  
verzinkt : x  
Lack :  
Manschette : 0  
Bemerkung : Zie foto A3

Laserweg (L1) : 13.7 mm  
Laserweg (L2) : 8.7 mm  
Torsion zwischen L1 / L2 : 8.49 Grad

Laserweg zwischen L1 / L2 : 5.0 mm

Laserweg (L1) : 7.8 mm  
Laserweg (L2) : 6.4 mm

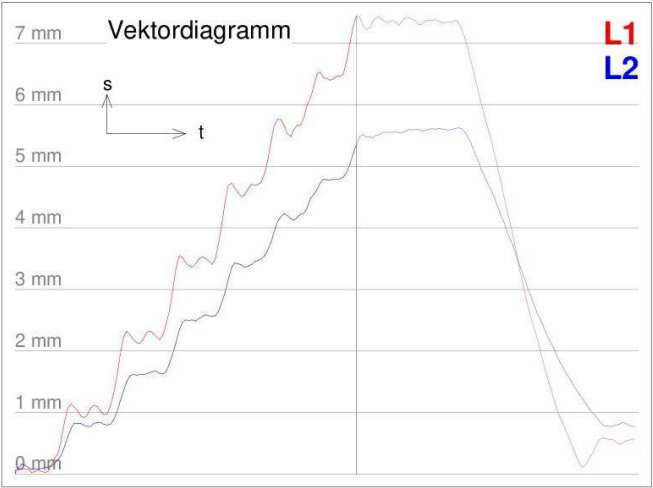
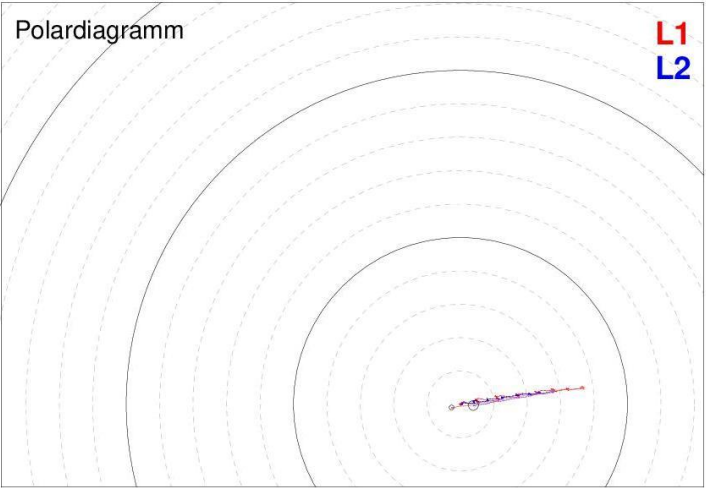
Meetrapport nr. 2020104  
Plaats Maarssen  
Straat / Locatie Dr. Plesmanlaan  
Mast nr. DDD001805  
Opmerking AT\_0420004A

**Mast / Objekt**  
Mast- / Objektzähler : 4  
Mast- / Objektname : DDD001805  
Mast- / Objekttyp : gm3  
konisch : x  
verzinkt : x  
Lack :  
Manschette : 0  
Bemerkung : Zie foto A4

**Auslenkung** bei max Last  
Laserweg (L1) : 7.4 mm  
Laserweg (L2) : 5.3 mm  
Torsion zwischen L1 / L2 : 0.19 Grad

**Nettobiegung** bei max Last  
Laserweg zwischen L1 / L2 : 2.1 mm

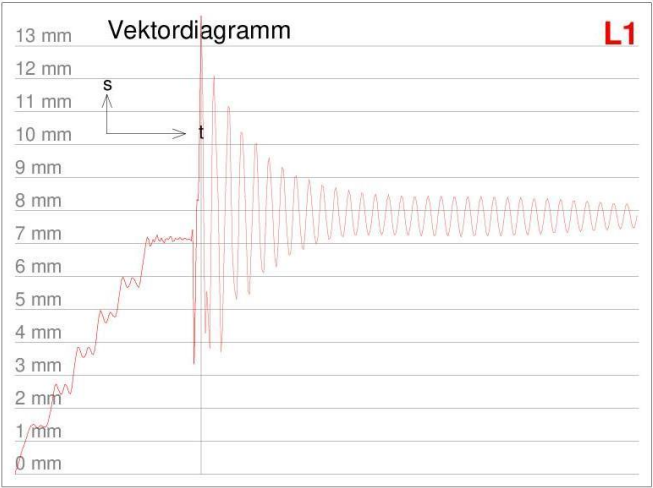
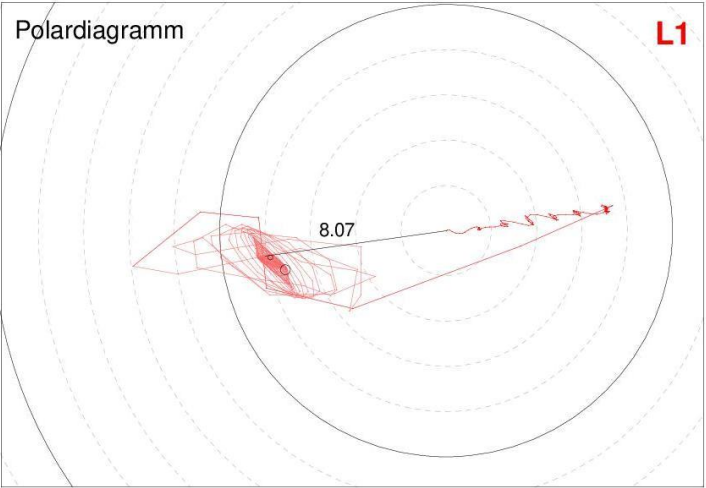
Meetrapport nr. 2020104  
Plaats Maarssen  
Straat / Locatie Dr. Plesmanlaan  
Mast nr. DDD001805  
Opmerking AT\_0420004B

**Mast / Objekt**  
Mast- / Objektzähler : 4  
Mast- / Objektname : DDD001805  
Mast- / Objekttyp : gm3  
konisch : x  
verzinkt : x  
Lack :  
Manschette : 0  
Bemerkung : Zie foto A4

**Auslenkung** bei max Last  
Laserweg (L1) : 13.9 mm  
Laserweg (L2) : 9.6 mm  
Torsion zwischen L1 / L2 : 3.51 Grad

**Nettobiegung** bei max Last  
Laserweg zwischen L1 / L2 : 4.3 mm

**Mast / Objekt am Prüfende** ohne Last  
Laserweg (L1) : 8.1 mm  
Laserweg (L2) : 7.4 mm

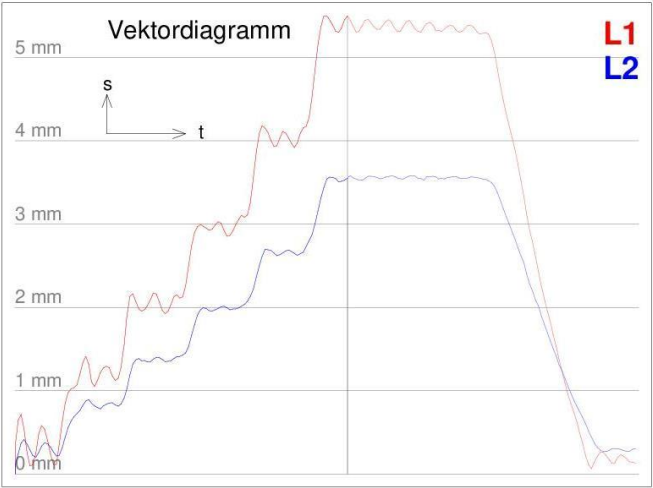
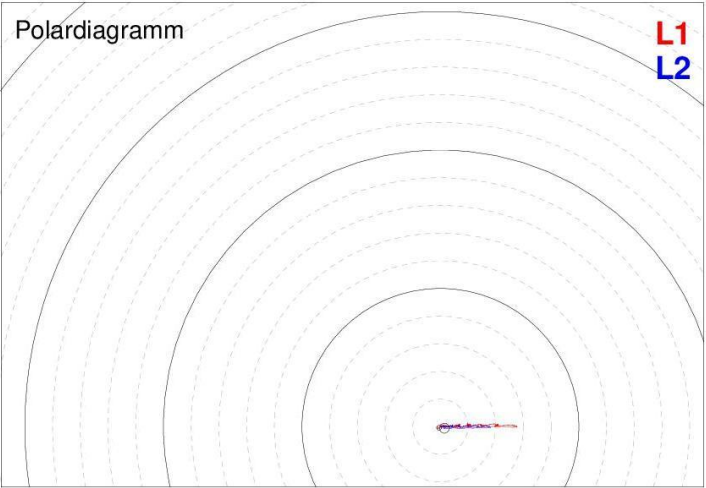
Meetrapport nr. 2020104  
Plaats Nieuwegein  
Straat / Locatie Rembrandthage  
Mast nr. DDD001861  
Opmerking AT\_0420012A

**Mast / Objekt**  
Mast- / Objektzähler : 12  
Mast- / Objektname : DDD001861  
Mast- / Objekttyp : gm3  
konisch : x  
verzinkt : x  
Lack :  
Manschette : 0  
Bemerkung : Zie foto A12

**Auslenkung** bei max Last  
Laserweg (L1) : 5.5 mm  
Laserweg (L2) : 3.6 mm  
Torsion zwischen L1 / L2 : 0.55 Grad

**Nettobiegung** bei max Last  
Laserweg zwischen L1 / L2 : 1.9 mm

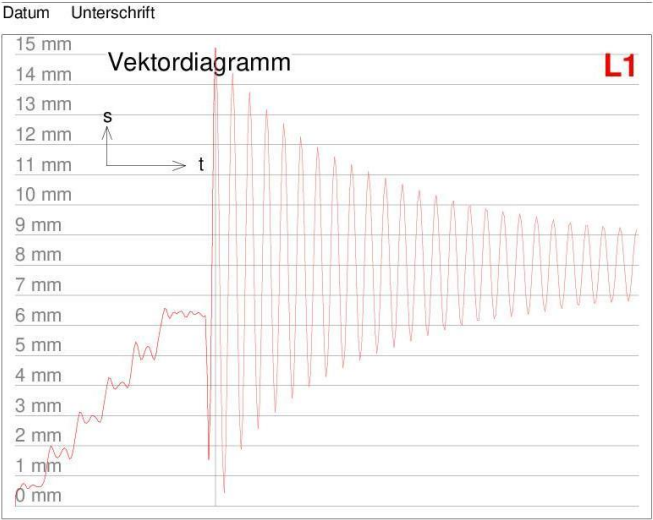
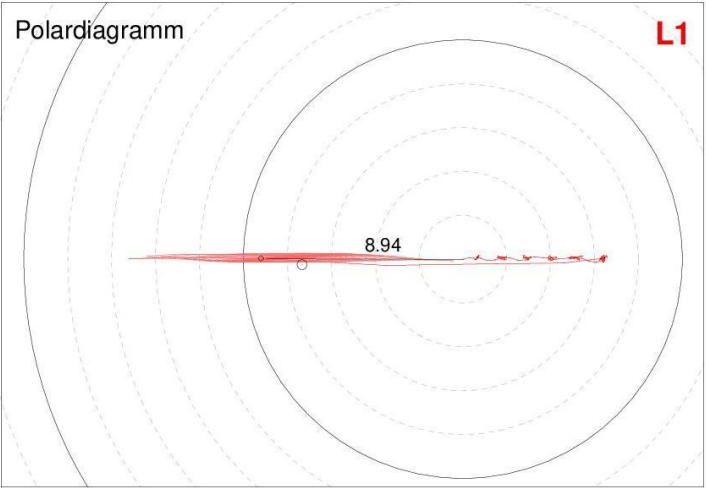
Meetrapport nr. 2020104  
Plaats Nieuwegein  
Straat / Locatie Rembrandthage  
Mast nr. DDD001861  
Opmerking AT\_0420012B

**Mast / Objekt am Prüfende** ohne Last  
Laserweg (L1) : 8.9 mm  
Laserweg (L2) : 7.4 mm

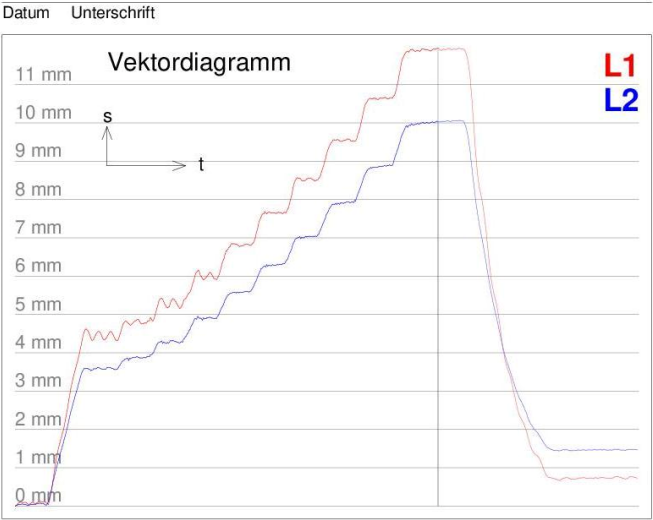
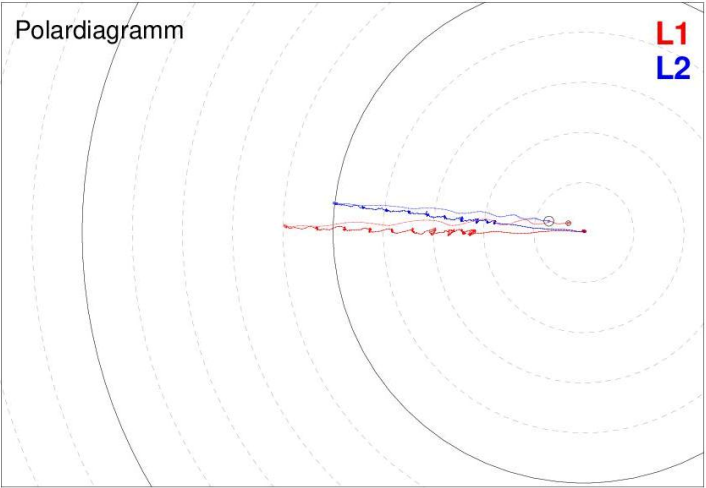
**Auslenkung** bei max Last  
Laserweg (L1) : 12.0 mm  
Laserweg (L2) : 10.0 mm  
Torsion zwischen L1 / L2 : 5.52 Grad

**Nettobiegung** bei max Last  
Laserweg zwischen L1 / L2 : 1.9 mm

**Mast / Objekt am Prüfende** ohne Last  
Laserweg (L1) : 0.7 mm  
Laserweg (L2) : 1.5 mm

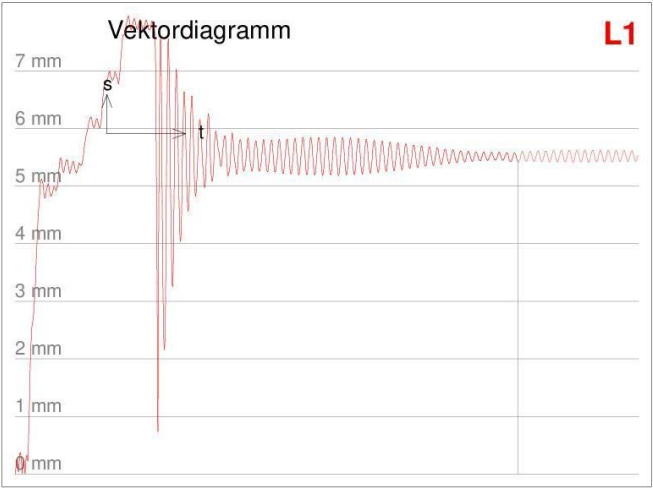
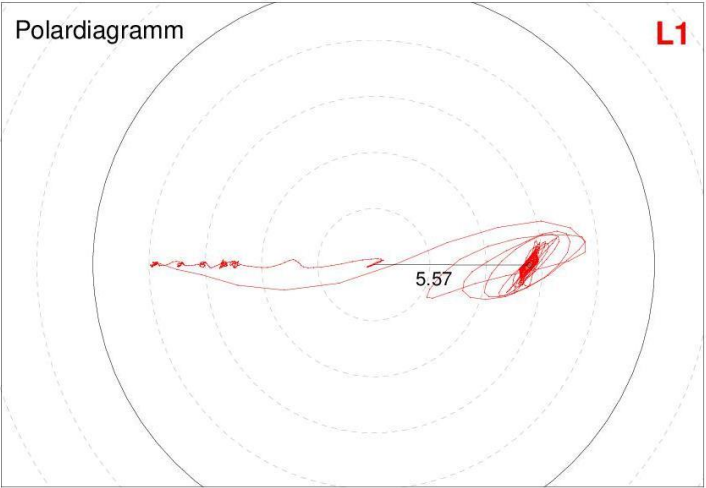
Laserweg (L1) : 5.4 mm  
Laserweg (L2) : 47.9 mm  
Torsion zwischen L1 / L2 : 22.69 Grad

Laserweg zwischen L1 / L2 : 42.5 mm

Laserweg (L1) : 5.6 mm  
Laserweg (L2) : 47.9 mm

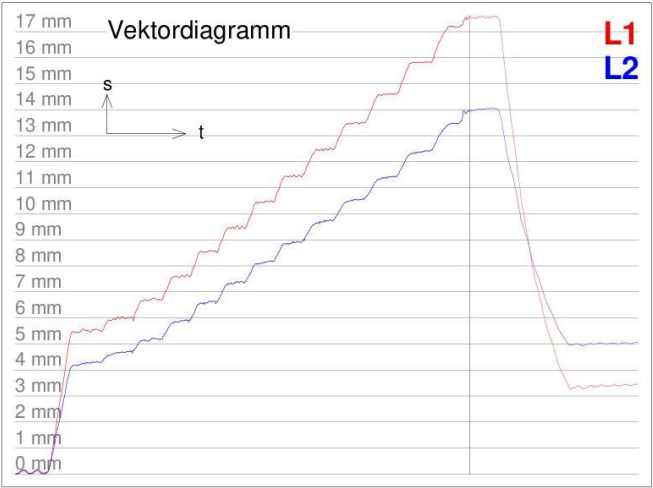
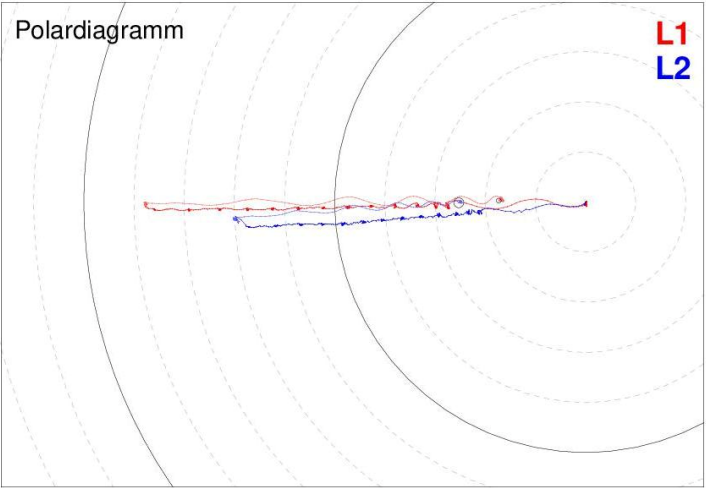
**Auslenkung** bei max Last  
Laserweg (L1) : 17.6 mm  
Laserweg (L2) : 13.9 mm  
Torsion zwischen L1 / L2 : 3.07 Grad  
**Pulsbelastung**  
Amplitude : +/- 0.0 mm  
Ausschwingzeit : 0.0 sek  
Schwelle : 0.5 mm  
**Nettobiegung** bei max Last  
Laserweg zwischen L1 / L2 : 3.7 mm  
**Prüflast** (Windersatzlast)  
Statisch max : 3.0 kN  
Eingeleitete Prüflast : 0.0 kN  
**Mast / Objekt am Prüfende** ohne Last  
Laserweg (L1) : 3.4 mm  
Laserweg (L2) : 5.1 mm

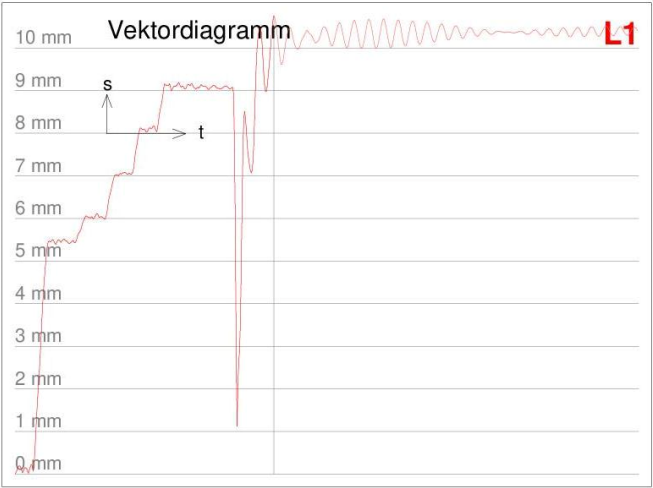
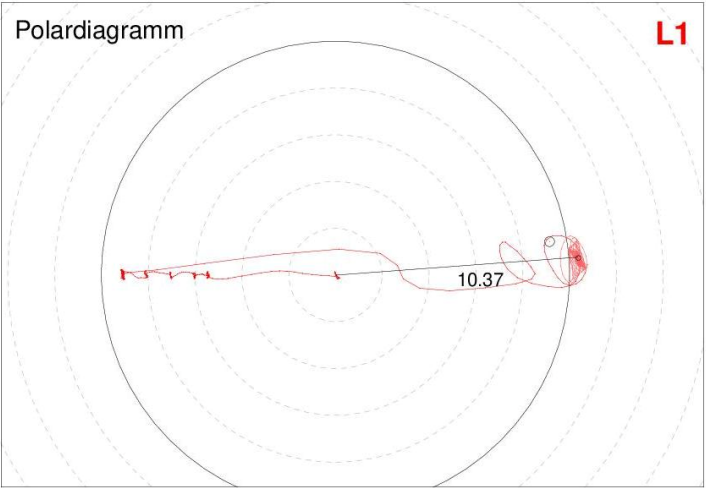
Laserweg (L1) : 10.8 mm  
Laserweg (L2) : 9.5 mm  
Torsion zwischen L1 / L2 : 4.19 Grad

Laserweg zwischen L1 / L2 : 1.3 mm

Laserweg (L1) : 10.4 mm  
Laserweg (L2) : 9.2 mm

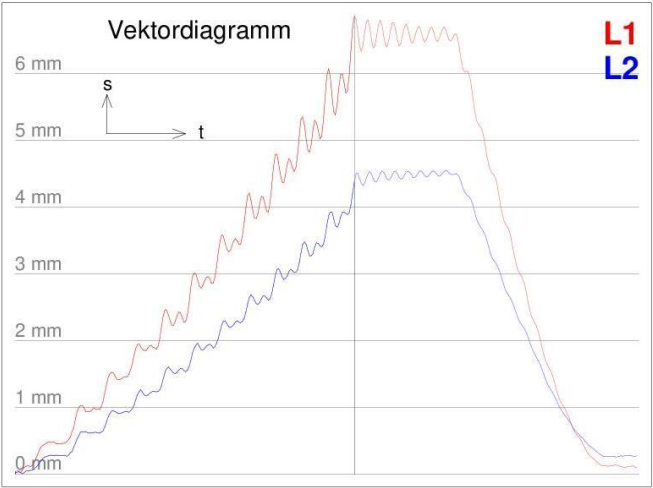
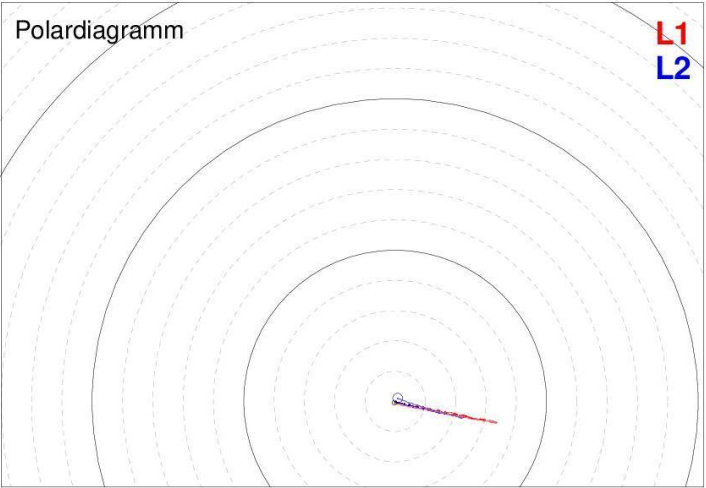
Laserweg (L1) : 6.9 mm  
Laserweg (L2) : 4.4 mm  
Torsion zwischen L1 / L2 : 1.94 Grad

Laserweg zwischen L1 / L2 : 2.5 mm

Laserweg (L1) : 0.1 mm  
Laserweg (L2) : 0.3 mm

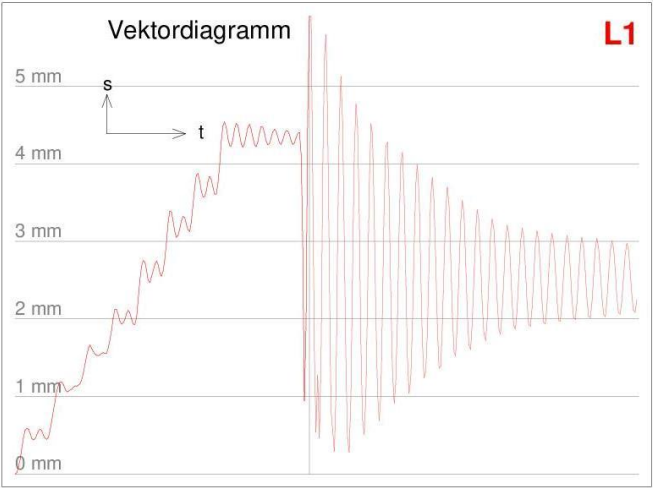
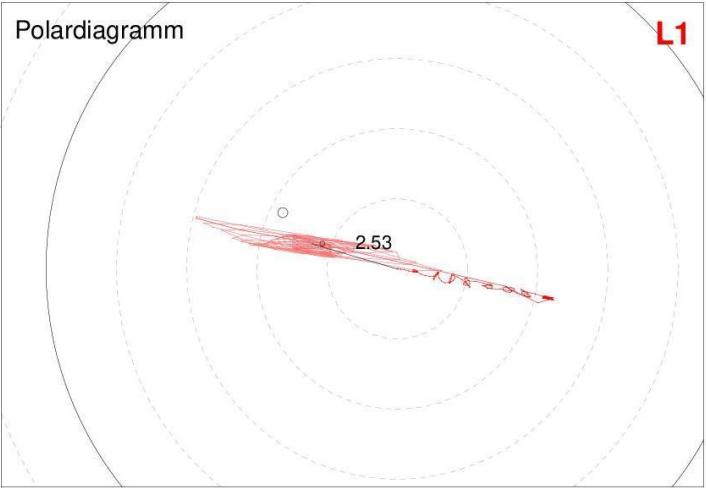
Laserweg (L1) : 5.9 mm  
Laserweg (L2) : 4.4 mm  
Torsion zwischen L1 / L2 : 1.72 Grad

Laserweg zwischen L1 / L2 : 1.5 mm

Laserweg (L1) : 2.5 mm  
Laserweg (L2) : 3.7 mm
