| Boroscoop inspectie uitgevoerd op 05-09-2017 | | | |
| Onderwerp: | Boroscoop inspectie GT3 Roca | Apparatuur : | Iplex NX IV9675 |
| Type: | Frame 9E (Extendor) MS9001 E | Register no (mainline): | n.v.t. |
| Order nummer: | 30004429225 | Rapport nr: | 21-1212 |

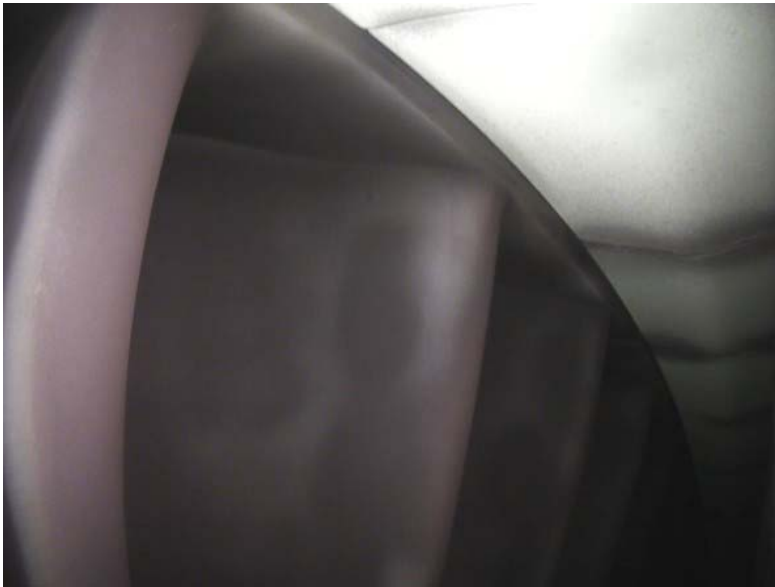
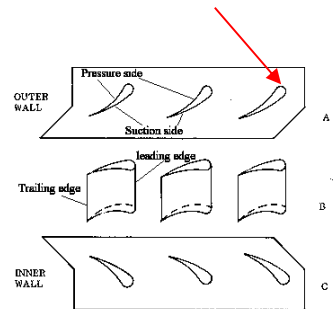
Schoeptop L/E outerwall intreezijde

- Er zijn geen scheuren in de inner- en outer wall geconstateerd
- Geen verstopte koelgaatjes waargenomen.
- Geen gebogen wanden uitstroomzijde waargenomen.
- Verder geen bijzonderheden
