| Boroscoop inspectie uitgevoerd op 18-09-2018 | | | |
| Onderwerp: | Boroscoop inspectie GT3 Roca | Apparatuur : | Iplex NX IV9675 |
| Type: | Frame 9E (Extendor) MS9001 E | Register no (mainline): | n.v.t. |
| Order nummer: | | Rapport nr: | 21-1299 |

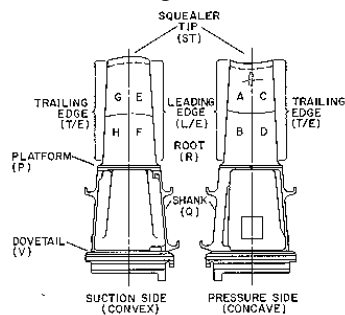
1e Stage Bucket

- Scheurvorming
- Uitgebroken materiaal (missing metal)
- Inslag schade (FOD)
- Corrosie, oxidatie en erosie
- Tipspeling
- Beschadiging van schoeptopafdichtingen

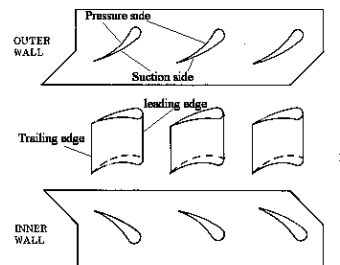
2e Stage Nozzle

- Scheurvorming
- Uitgebroken materiaal (missing metal)
- Inslag schade (FOD)
- Corrosie, oxidatie en erosie
- Gebogen wanden uitstroomzijde
- Verstopte koelgaten.
