Scope: volledige EMC inspectie

| Combi EHV Beukenlaan | |
| <b>42,2%</b> | <b>4 Matige conditie (30%-50%)</b> |

## Combigebouw Ehv Beukenlaan

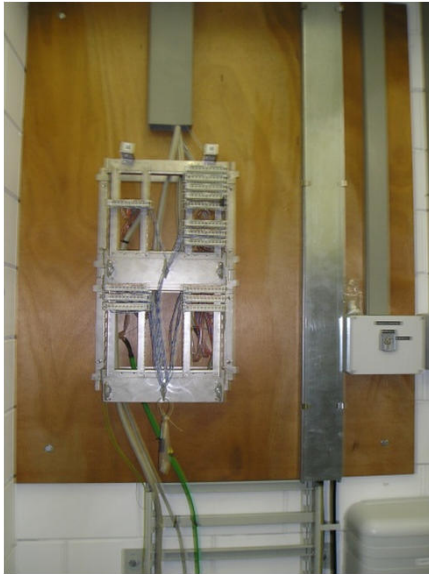
PB140045

| Gebrek: | | er komt 1 IT-kabel en 1 T-kabel binnen. De IT is traditioneel afgewerkt op een meetbordje maar verder niet wordt geaard de T-kabel hangt los; zie foto 045, 048, 051. Een KPN-kabel is niet aangetroffen | |

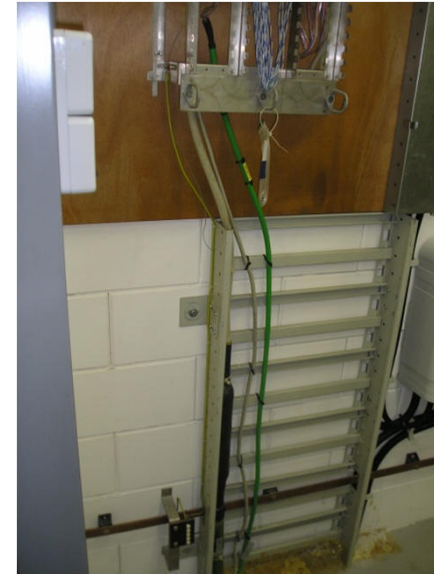
PB140051

| H, OSB op zone LPZ0/LPZ1-SR, eis 114 en 115 | | |
|---|---|---|
| Gebrek: | Er is 1 stuks OSB waarschijnlijk t.b.v. de omroep installatie toegepast; zie foto 051. De installatiewijze is echter zodanig dat enig nut hiervan betwijfeld wordt. Verder zijn bijvoorbeeld de datalijnen van ATM niet van OSB voorzien. | |

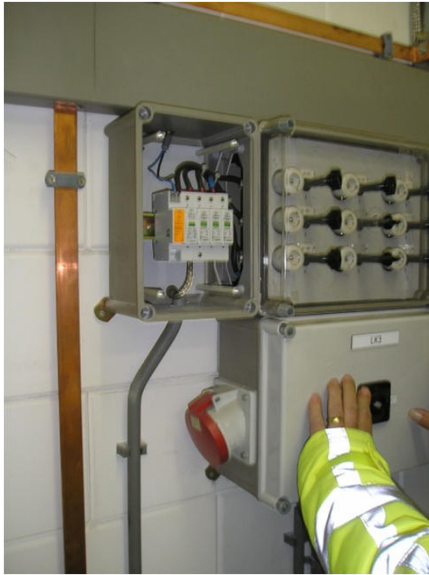
PB140054

| Gebrek: | De kabels en leidingen van de airco unit op het dak zijn niet vereffend bij invoer in het gebouw; zie foto 053, 054 |

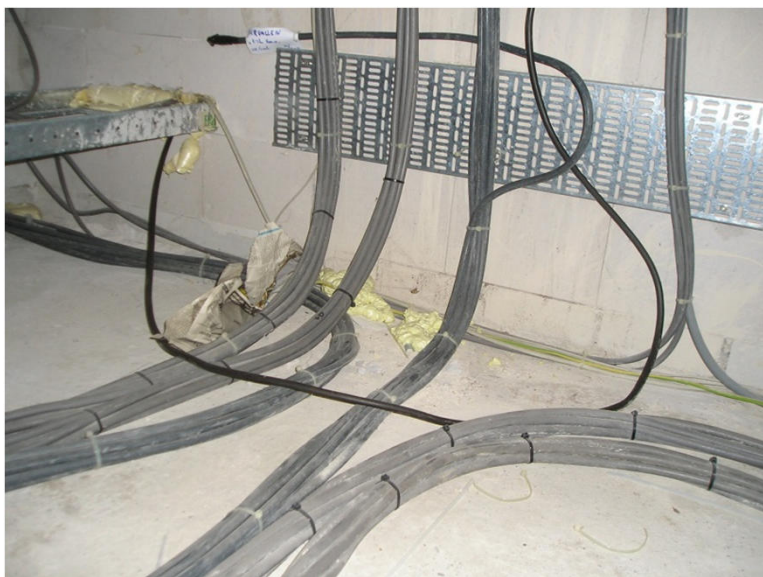
PB140094

| Gebrek: | Er is 1 aardelektrode aansluiting gezien die via de kabelinvoer onder het onderposthuis wordt ingevoerd en via de kruipruimte verder geleid wordt naar de EB elektraruimte die zoals gezegd niet toegankelijk was bij inspectie; zie item eis 41_sub 1a en foto 091, 094 | |

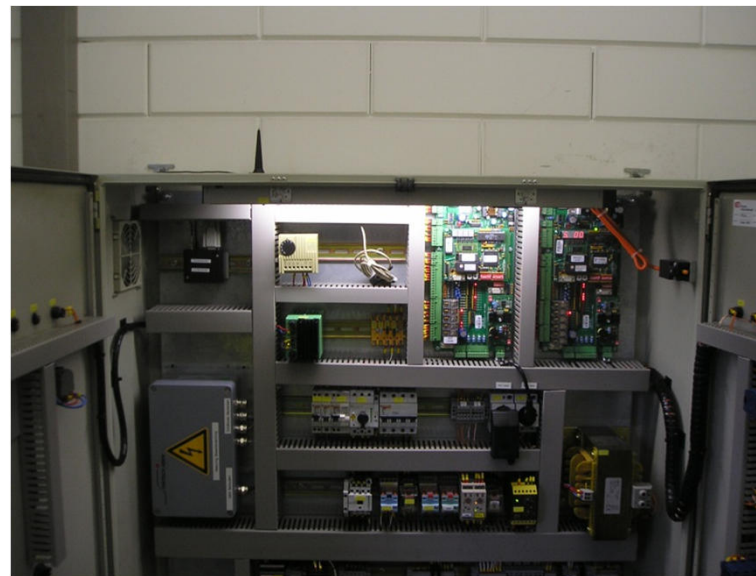
PB140106

| Gebrek: | de LS-hoofdverdeler HLK is van OSB voorzien; zie foto 105, 106 |
