## RAPPORTAGE ASBESTINVENTARISATIE

OP HET TERREIN VAN HOOGHEEMRAADSCHAP DELFLAND VAN HET  
GEHELE TERREIN "DE GROOTE LUCHT"  
GELEGEN AAN DE MAASSLUISSEDIJK 175 TE VLAARDINGEN

| Projectnummer | : M205388-I0002_02 | Unit | : N.v.t. |

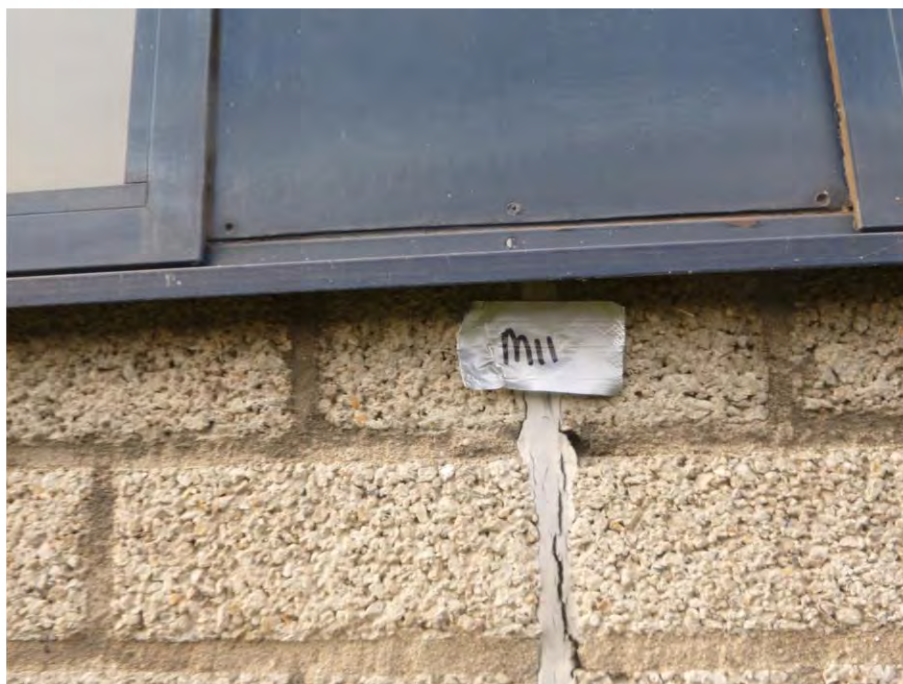
Foto F57, Dilatatiekitt type 2 - Dienstgebouw 01

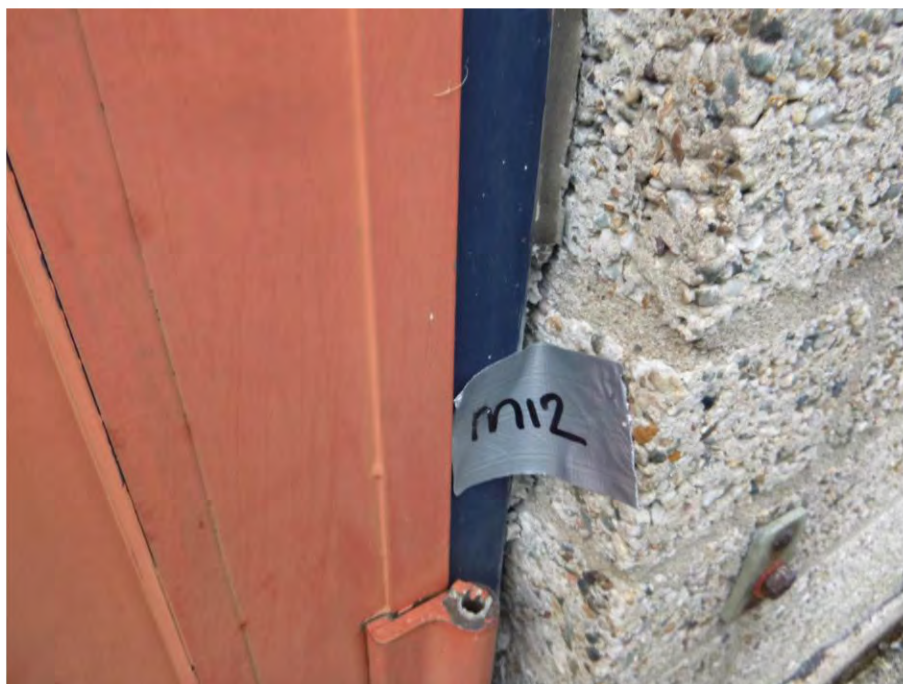
Foto F59, Afdichtingskit type 1 - Dienstgebouw 01

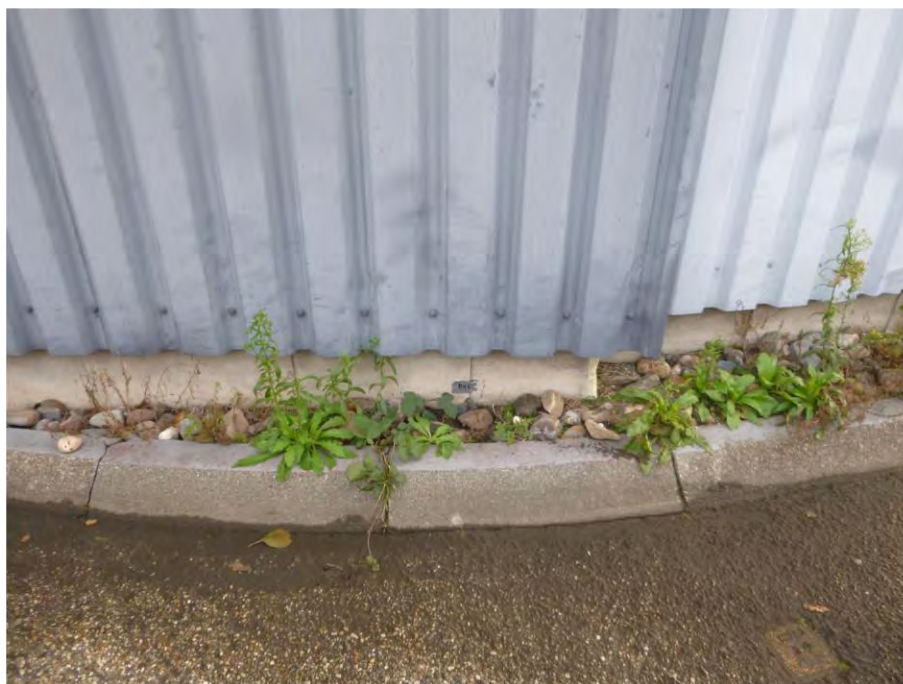
Foto F63, Beplating - Slippistingstank 1 & 2

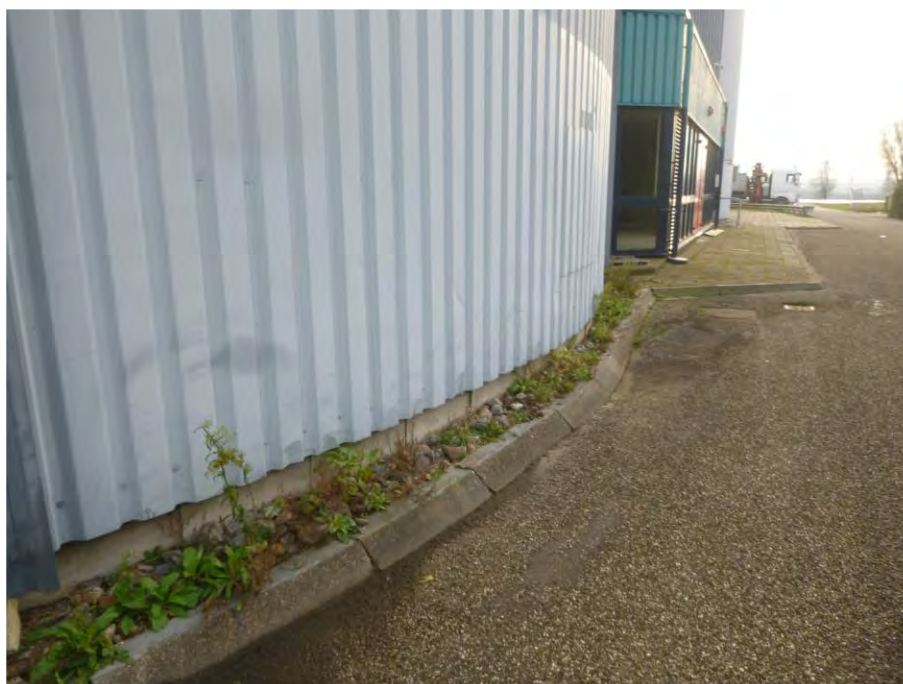
Foto F64, Beplating - Slippistingstank 1 & 2

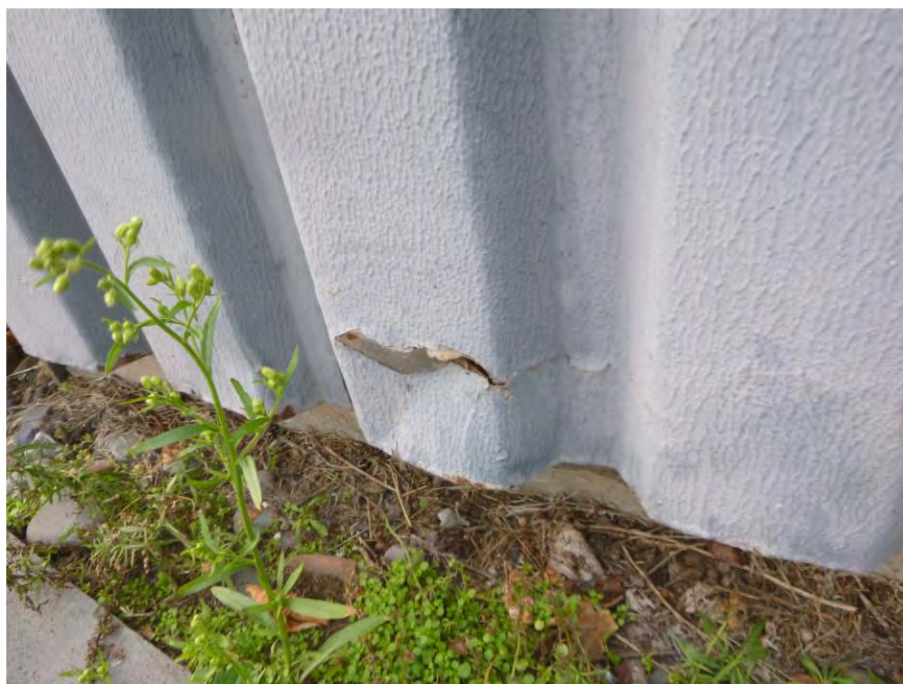
Foto F67, Coating - Slippistingstank 1 & 2

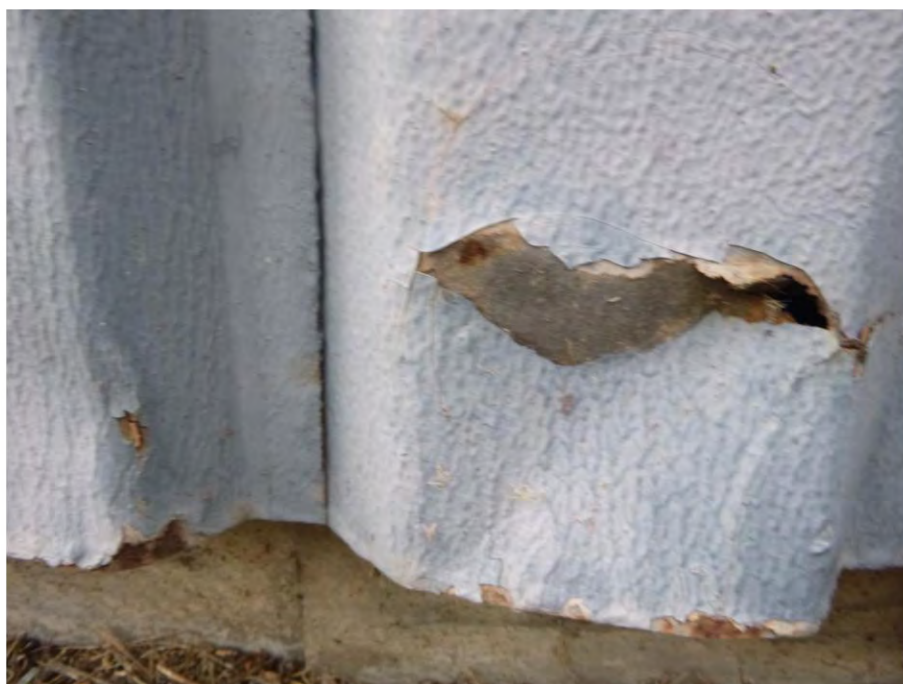
Foto F68, Coating - Slippistingstank 1 & 2

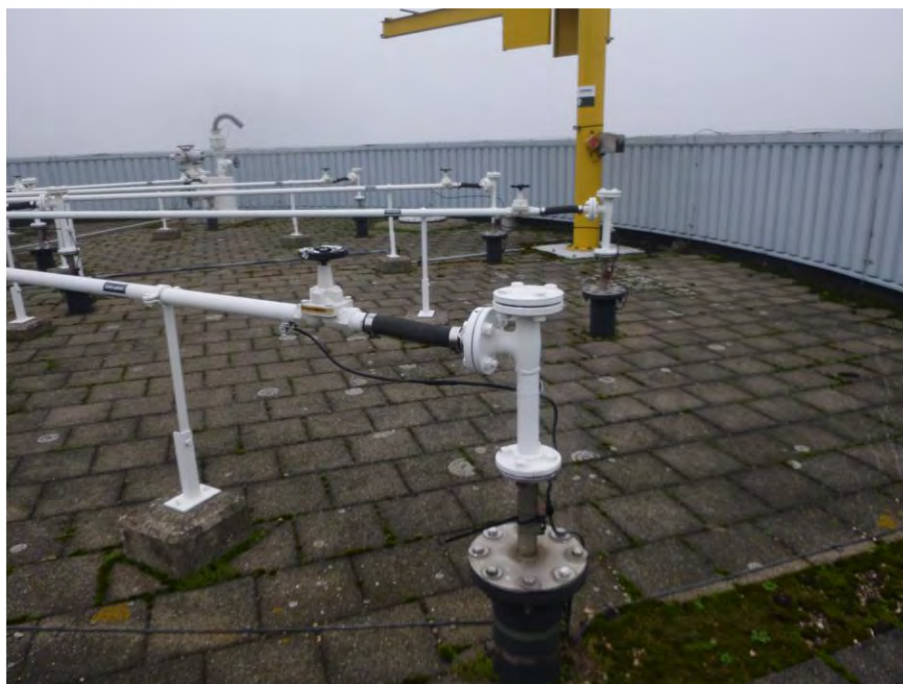
Foto F75, Coating - Slippistingstank 1 & 2

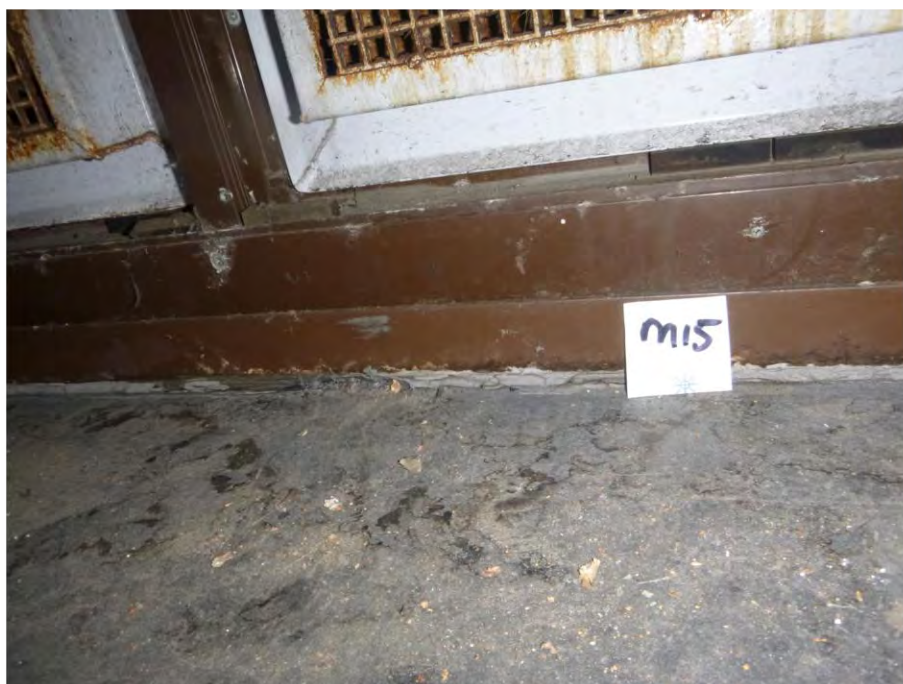
Foto F78, Afdichtingskit type 3 - Slipgistingstank 1 & 2

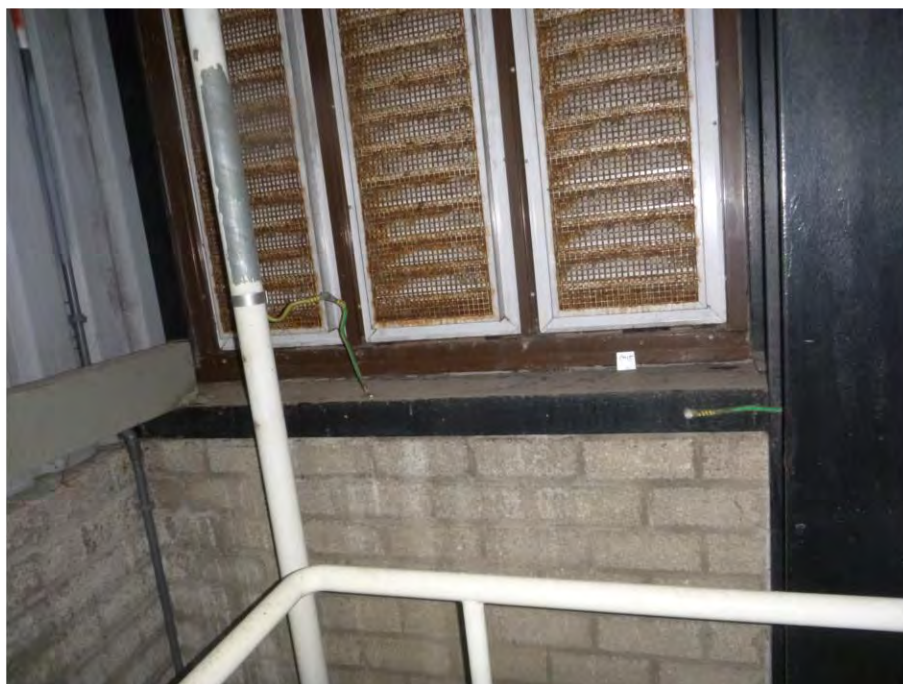
Foto F79, Afdichtingskit type 3 - Slipgistingstank 1 & 2

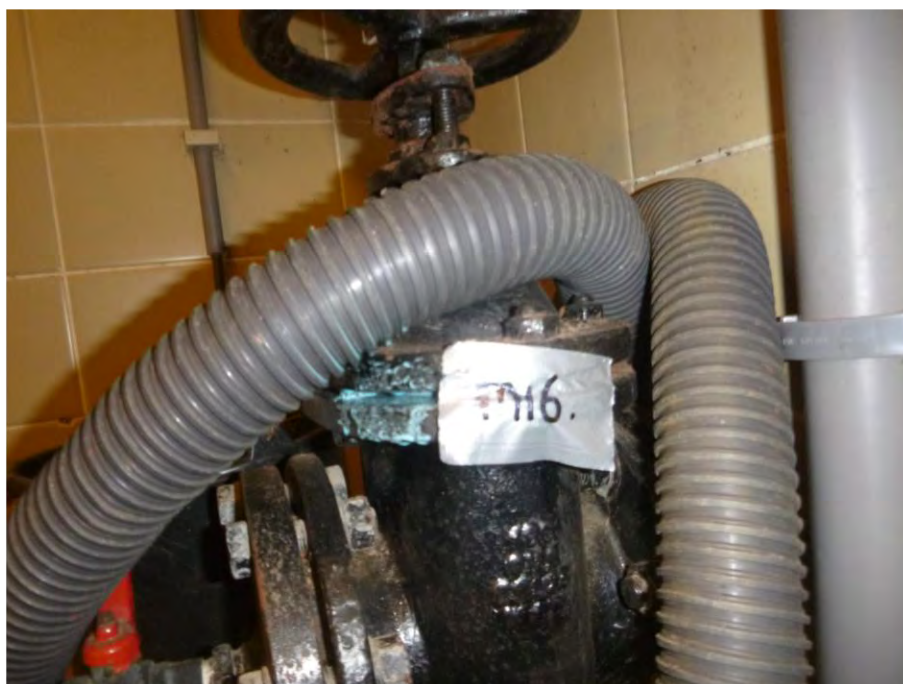
Foto F80, Bonnetpakking - Dienstgebouw 2
