## RAPPORTAGE ASBESTINVENTARISATIE

### OP HET TERREIN VAN HOOGHEEMRAADSCHAP DELFLAND VAN HET GEHELE TERREIN "NIEUWE WATERWEG" GELEGEN AAN DE KULKWEG 100 TE HOEK VAN HOLLAND

| Projectnummer | : M205388-I0001_02 | Unit | : N.v.t. |
| LAVS projectcode | : LAVS-ASBEST-1063783 | Onderzocht object | : Gehele terrein A.W.Z.I. |

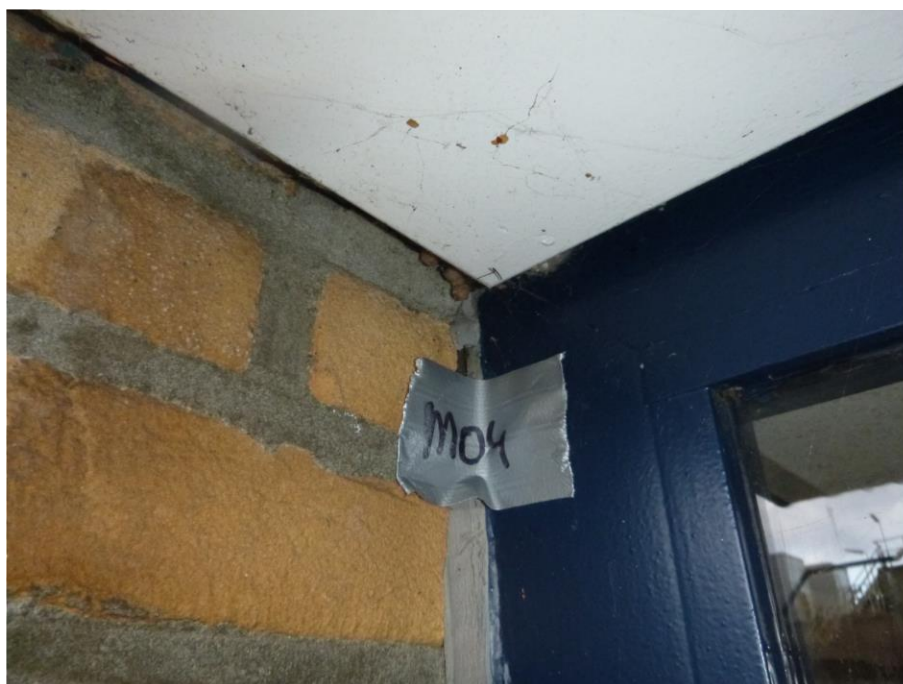
Foto F10, Afdichtingskit type 2 - Hoofdgebouw

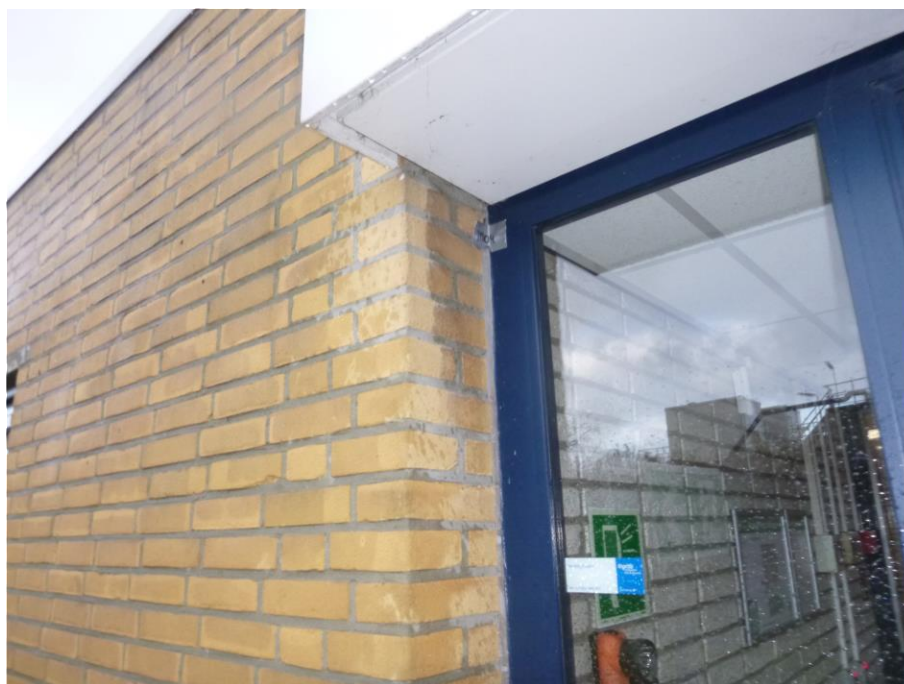
Foto F11, Afdichtingskit type 2 - Hoofdgebouw

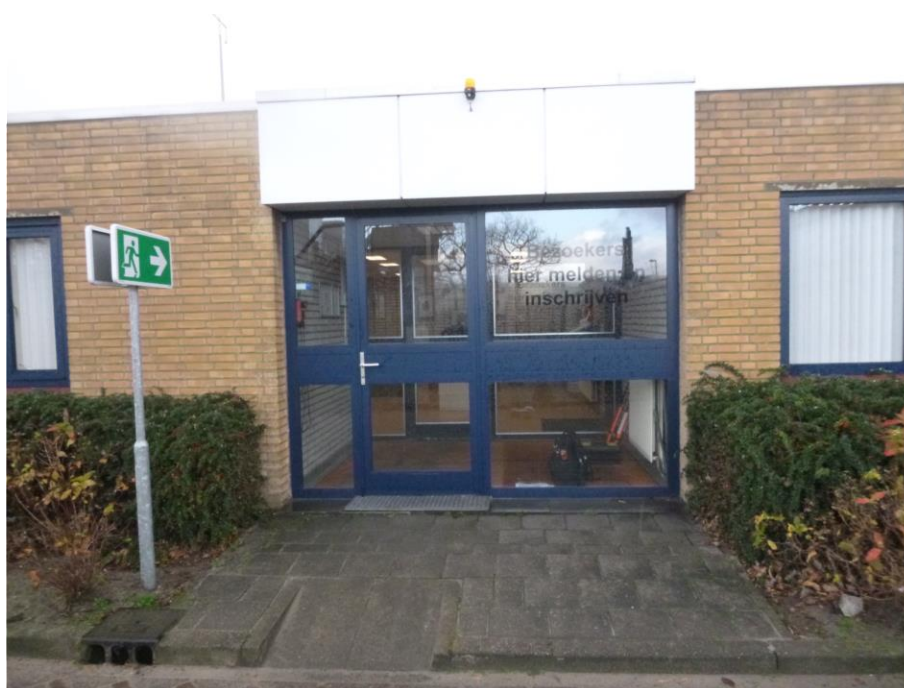
Foto F12, Afdichtingskit type 2 - Hoofdgebouw

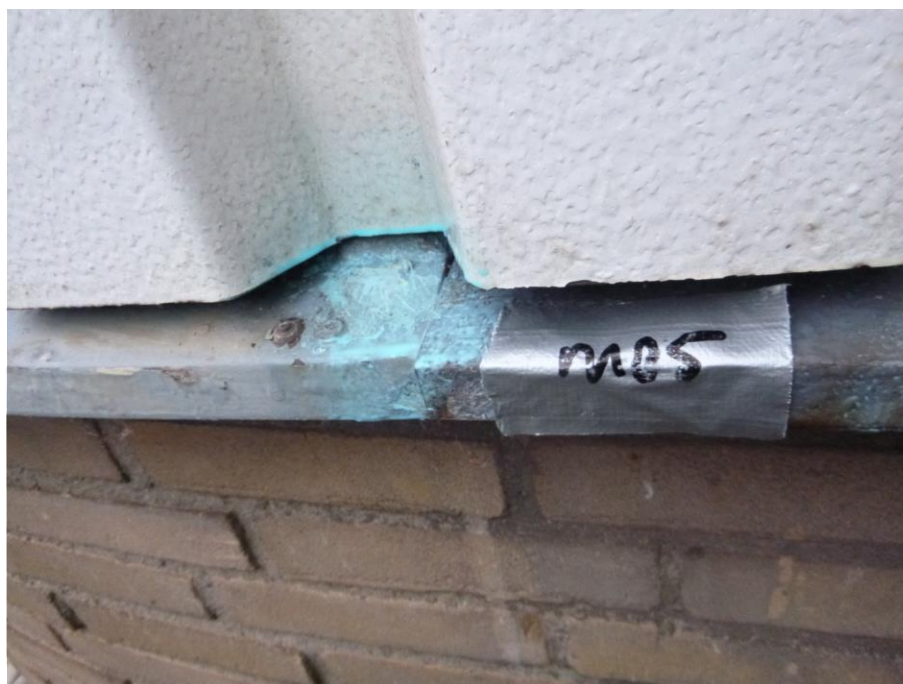
Foto F13, Coating waterkering - Warmte krachtgebouw

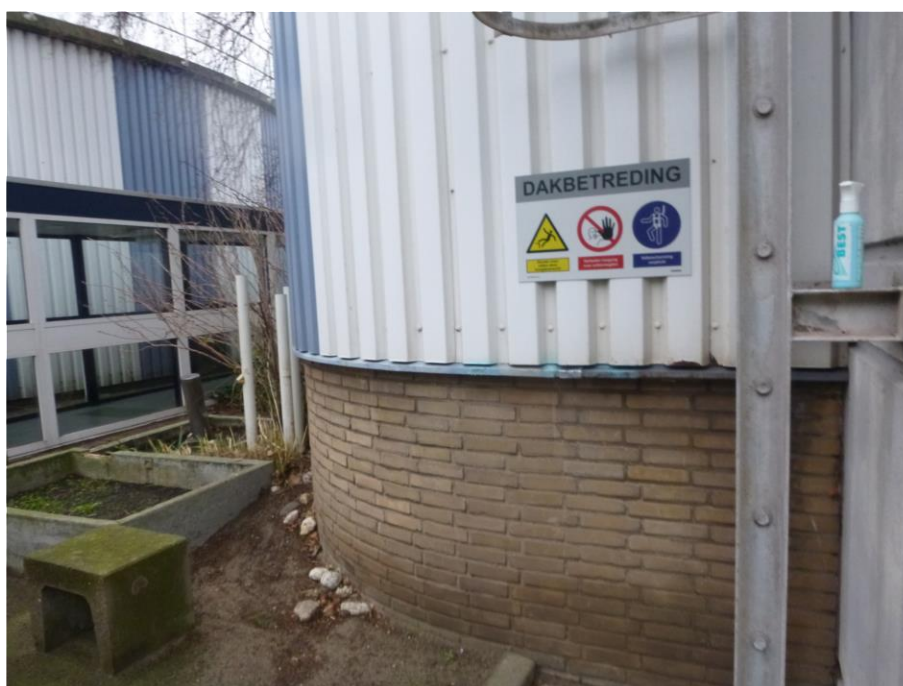
Foto F14, Coating waterkering - Warmte krachtgebouw

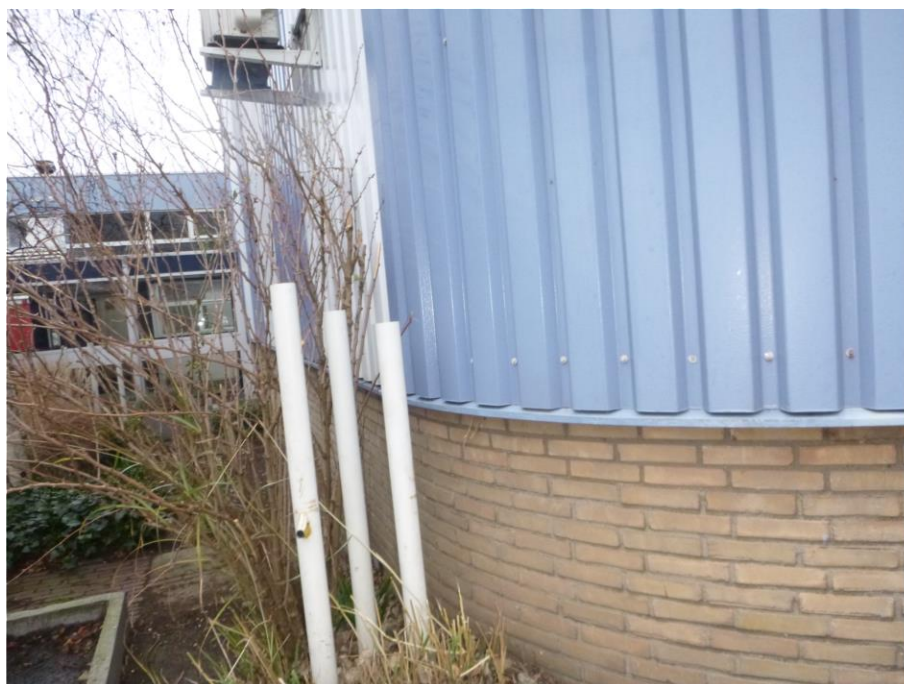
Foto F15, Coating waterkering - Warmte krachtgebouw

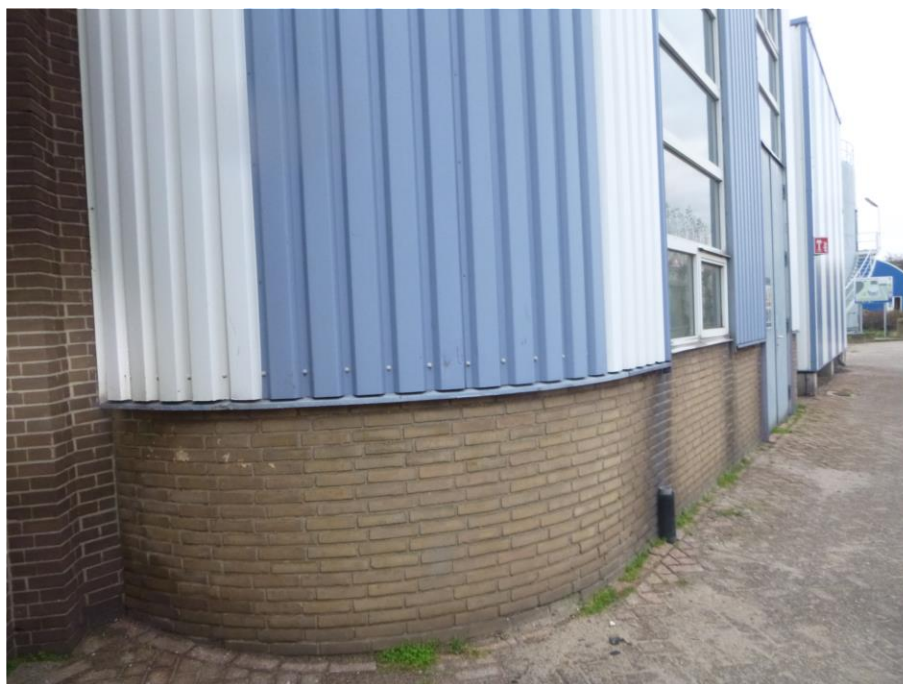
Foto F17, Coating waterkering - Warmte krachtgebouw

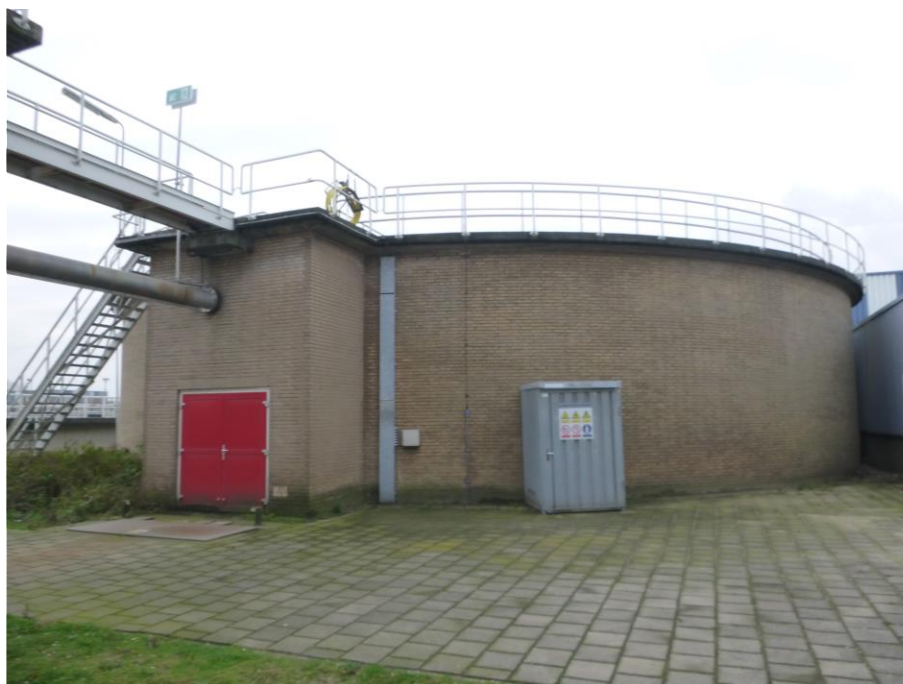
Foto F23, Afdichtingskit type 3 - NA - Indiktank (NIT)

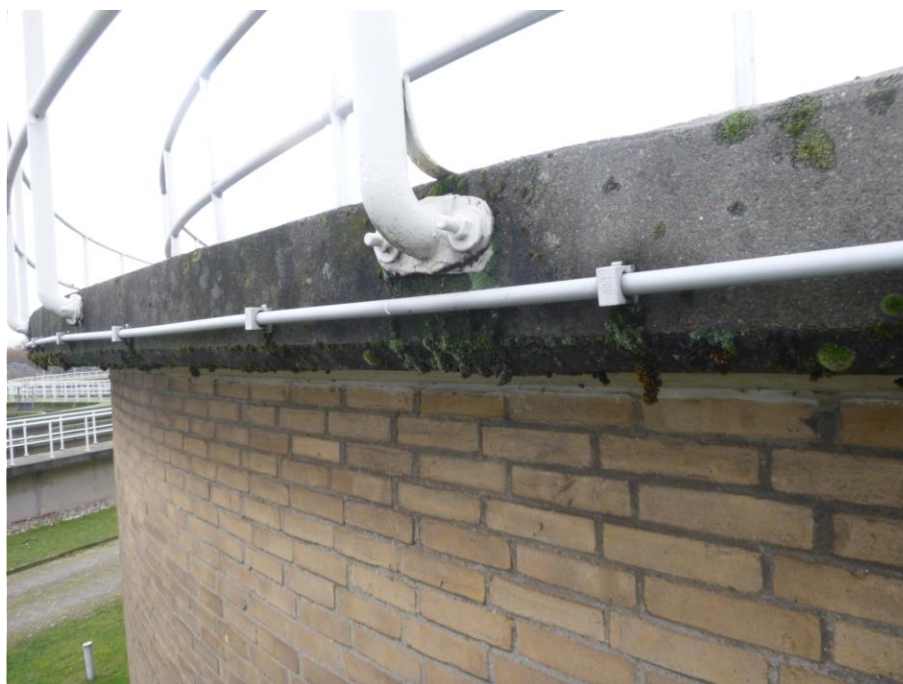
Foto F24, Afdichtingskit type 3 - NA - Indiktank (NIT)

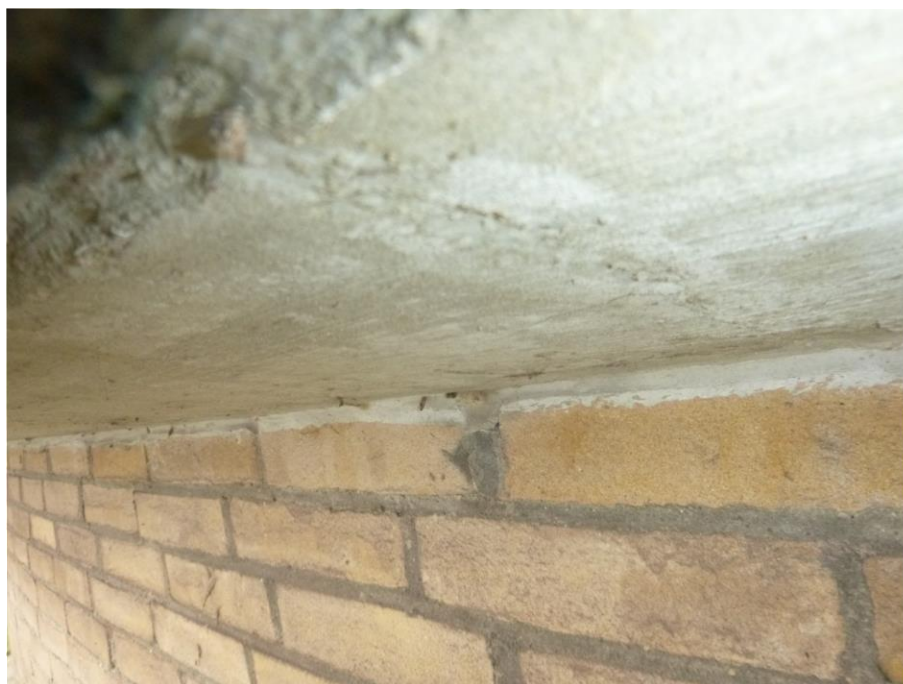
Foto F25, Afdichtingskit type 3 - NA - Indiktank (NIT)

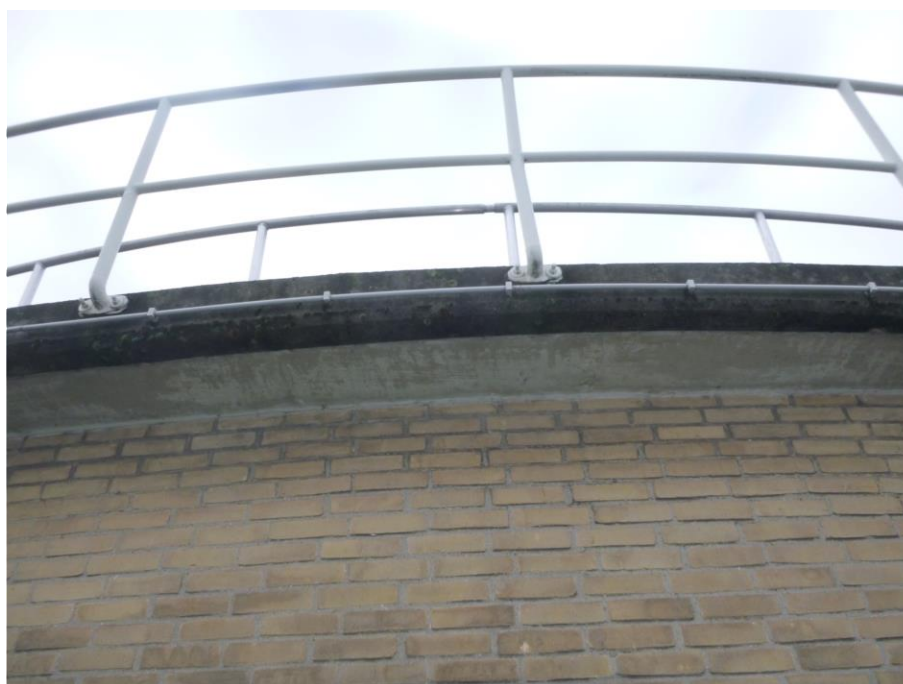
Foto F26, Afdichtingskit type 3 - NA - Indiktank (NIT)

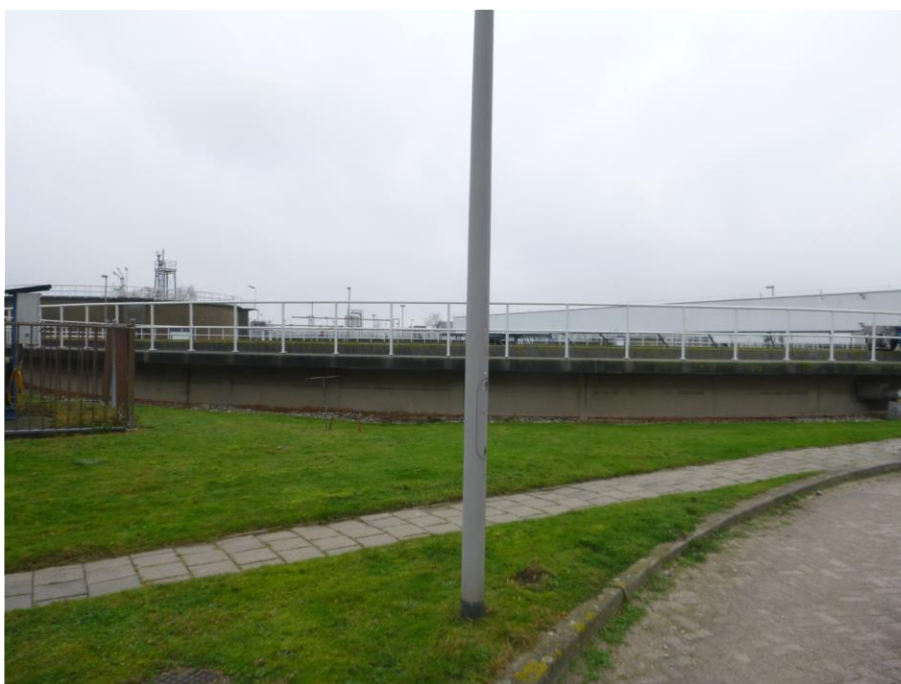
Foto F30, Afdichtingskit type 4 - Nabezinktank 2

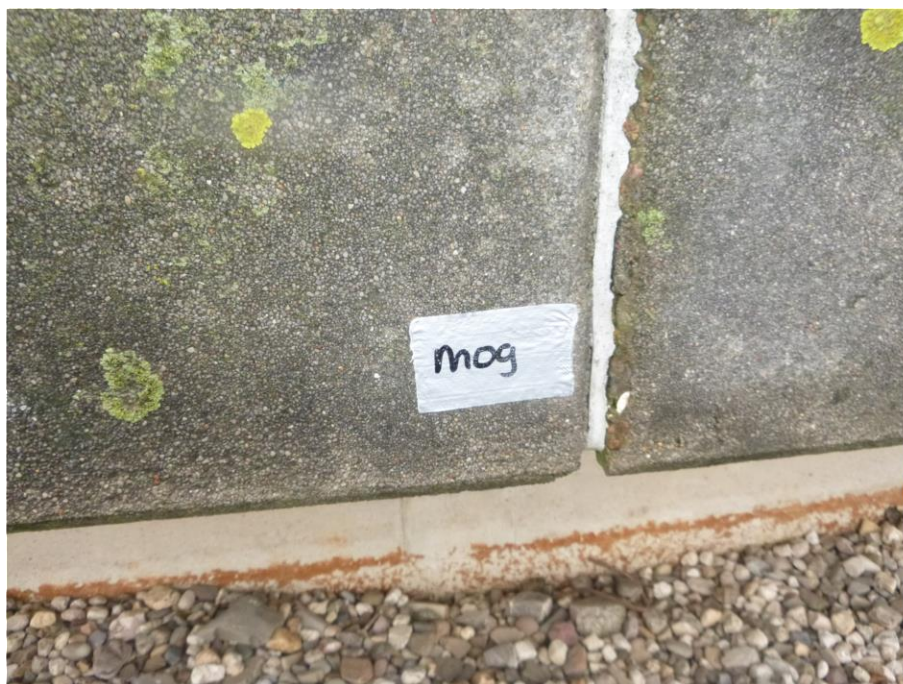
Foto F31, Afdichtingskit type 4 - Nabezinktank 2

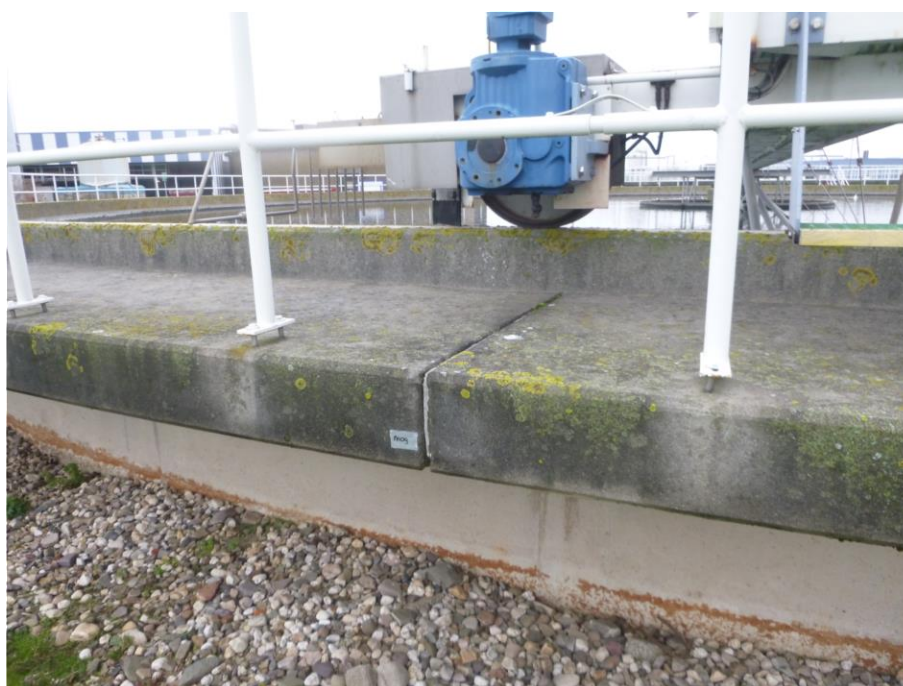
Foto F32, Afdichtingskit type 4 - Nabezinktank 2

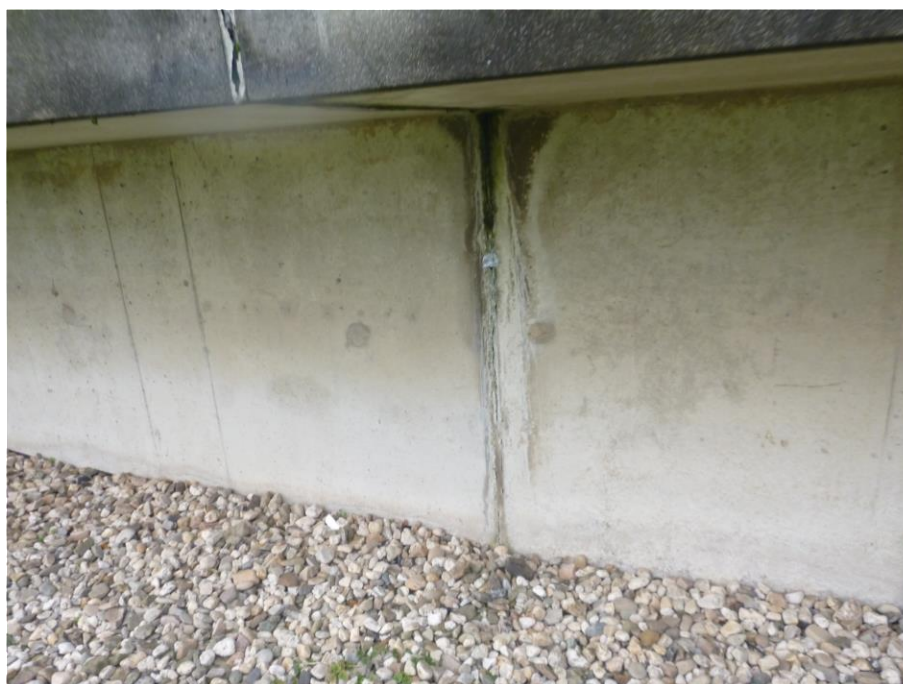
Foto F34, Afdichtingskit type 5 - Denitrificatietank 2

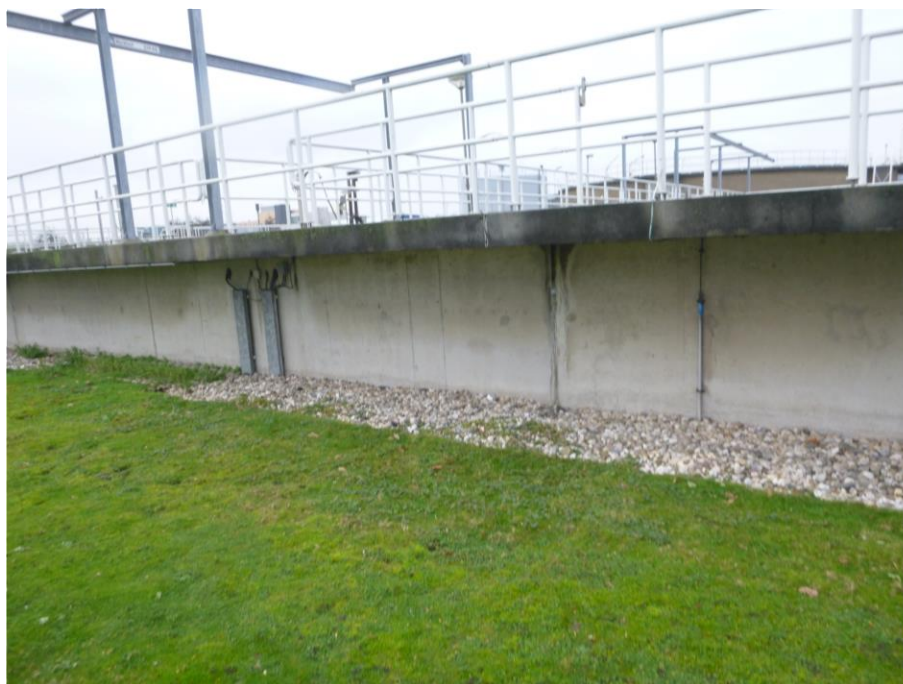
Foto F35, Afdichtingskit type 5 - Denitrificatietank 2

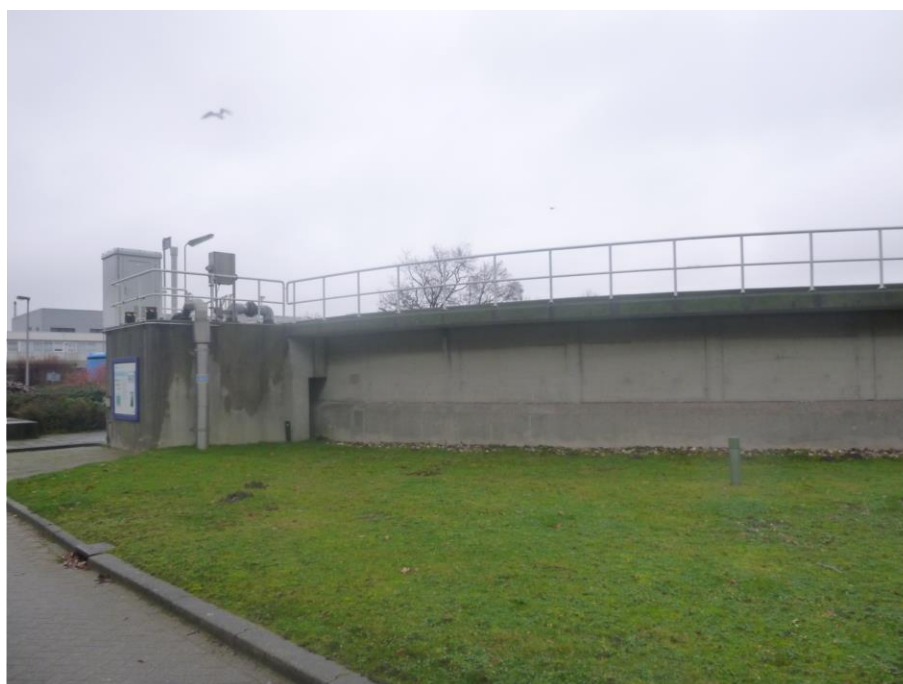
Foto F36, Afdichtingskit type 6 - Voorbezinktank

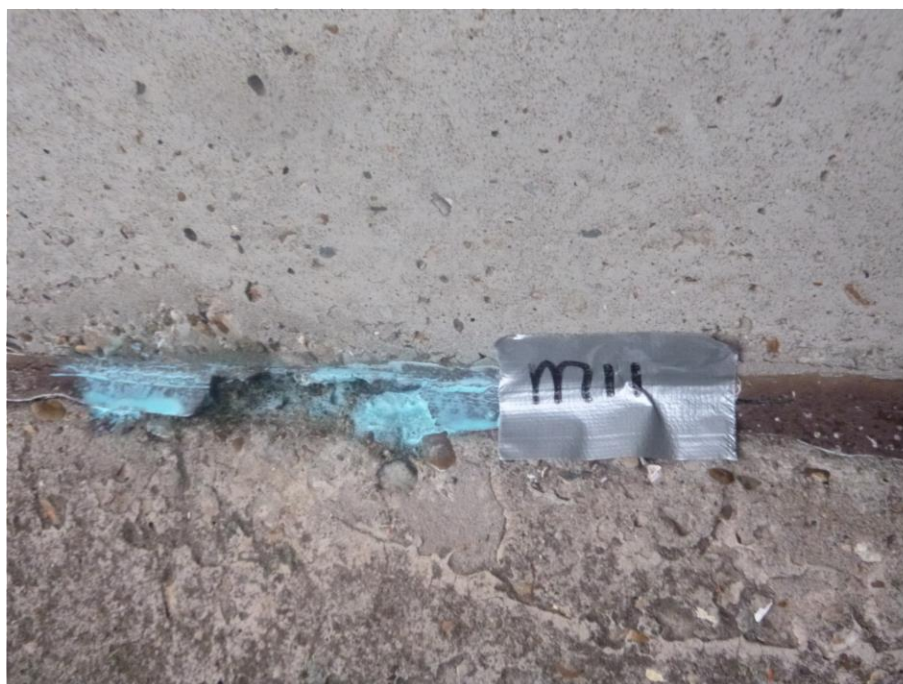
Foto F37, Afdichtingskit type 6 - Voorbezinktank

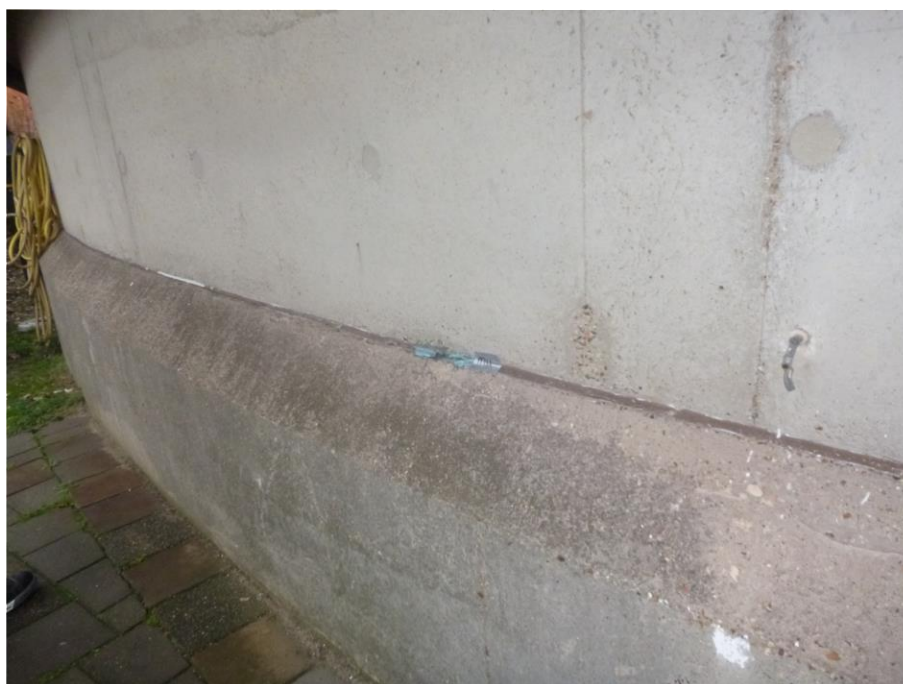
Foto F38, Afdichtingskit type 6 - Voorbezinktank

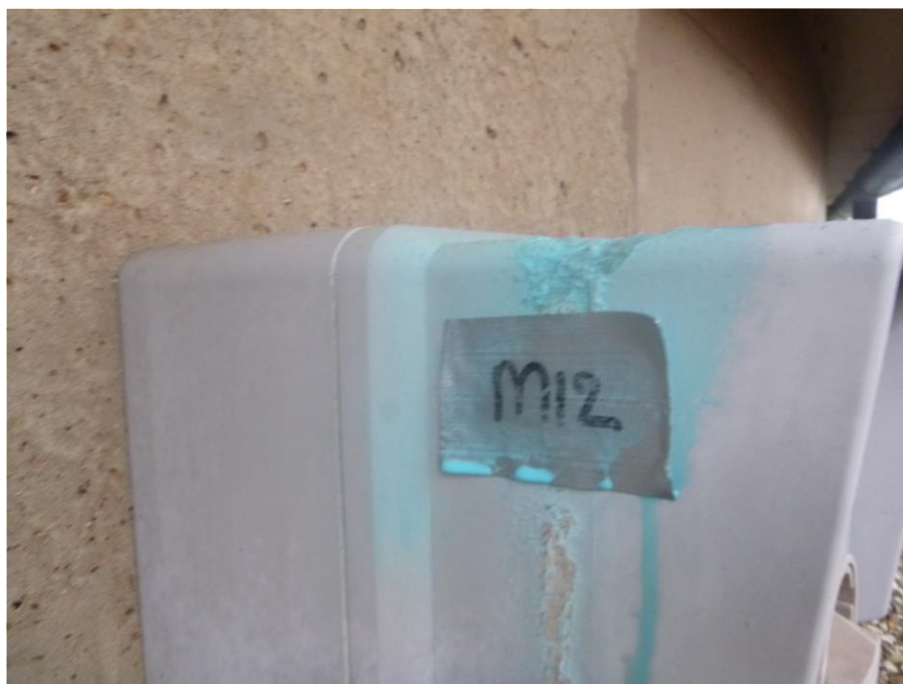
Foto F39, Elektrakast - Voorbezinktank

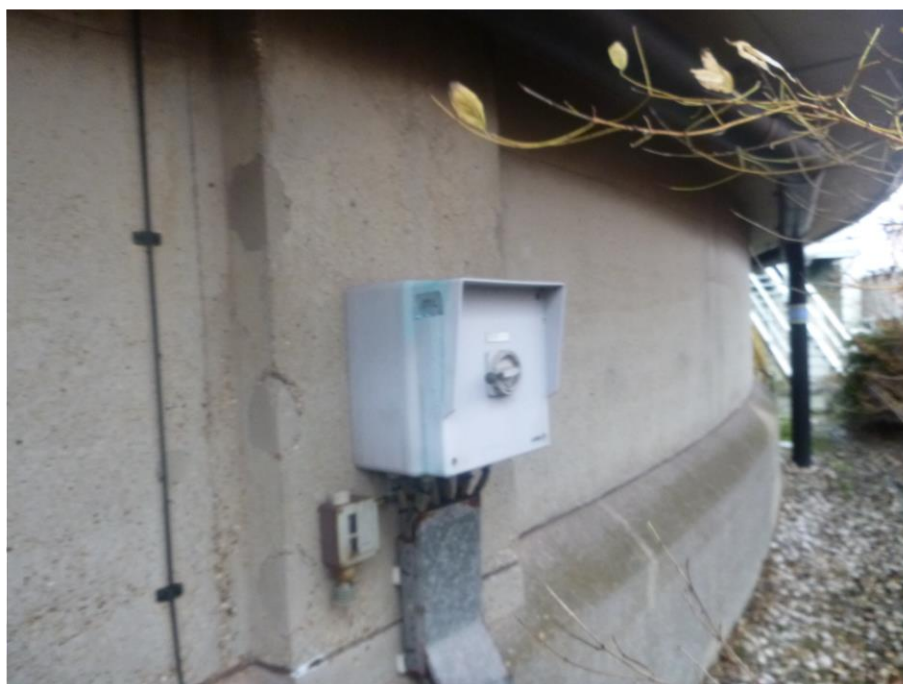
Foto F40, Elektrakast - Voorbezinktank
