# 43G-001 Remmingwerken Volkeraksluizen

Inspectie, analyse en onderhoudsplanung

Overall rapportage

15 januari 2016- Versie 0.1

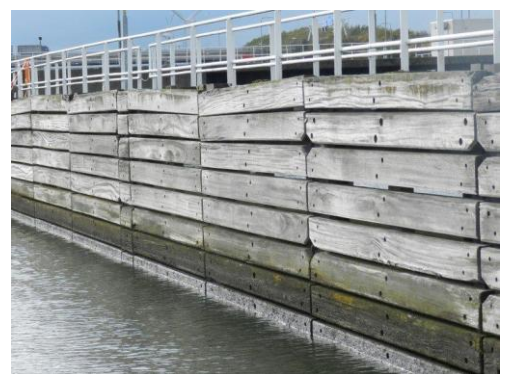
Foto 4 Wrijfschorten zijde noordzijde

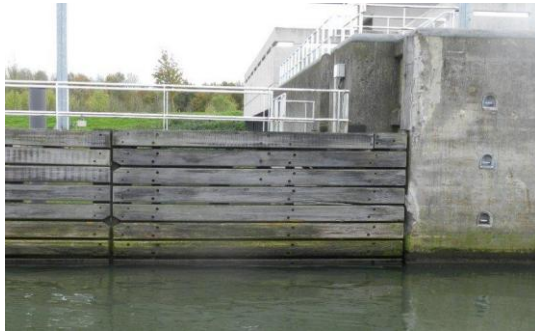
- De remmingwerken aan de noordzijde, zijde Hollands diep, sluiten voor wat betreft de hoogte niet aan op het sluishoofd.  
Artikel 4.9.1 van de RVW2011 wordt gesteld dat indien een remmingwerk aanmerkelijk hoger of lager is dan het aansluitende sluisplateau, dan moet dit hoogteverschil geleidelijk worden overwonnen.

**Foto 5 Aansluiting remmingwerk op sluishoofd**

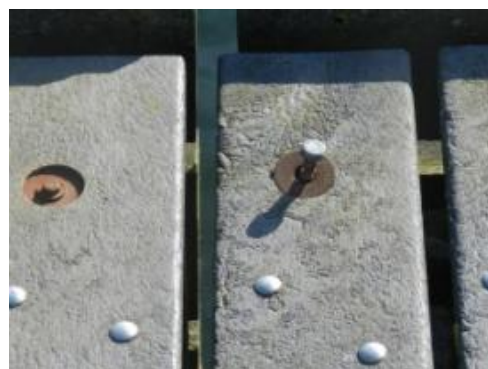
Foto 7 Losse bevestigingsmiddelen

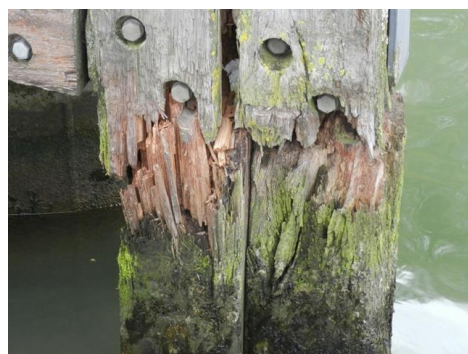
**Foto 13 Wind/waterlijn**

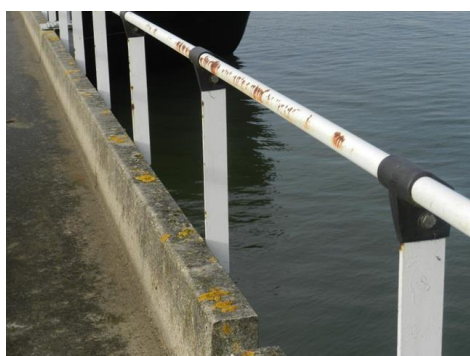
- Leeftijdsgelateerde gebreken.
- De leuningwerken op de verbindingsbruggen. Deze zijn met name ter plaatse van de overgang naar de meerpalen slecht, soms sterk aangetast en slecht bevestigd.

**Foto 14 Reling verbindingsbrug**

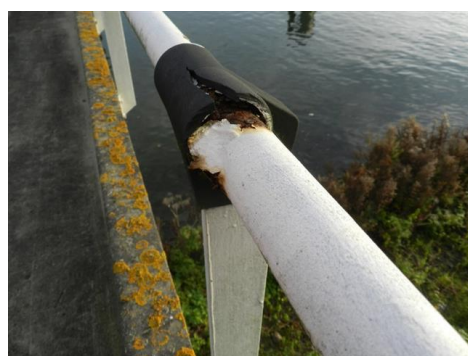
**Foto 15 Deling reling verbindingsbrug**

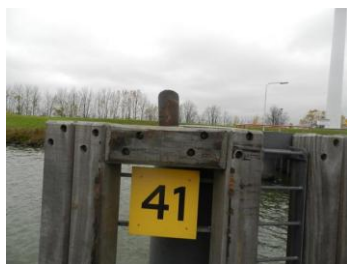
| Gebreken | Belang | Intensiteit | Omvang | Conditie |
|---|---|---|---|---|
| Corrosie, uniform | Serius | Midden | Aanzienlijk | 3 |

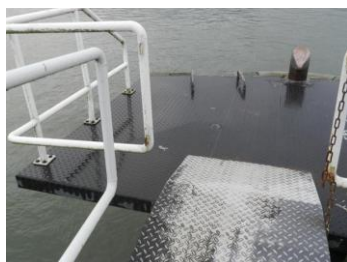
| Gebreken | Belang | Intensiteit | Omvang | Conditie |
|---|---|---|---|---|
| Corrosie, uniform | Serius | Midden | Regelmatig | 2 |

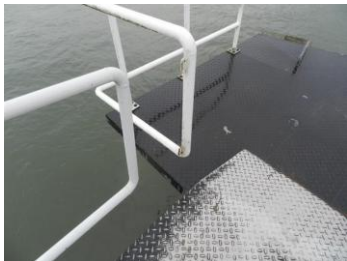
| Gebreken | Belang | Intensiteit | Omvang | Conditie |
|---|---|---|---|---|
| Onderdeel, ontbreekt | Serieus | Hoog | Plaatselijk | 2 |
| <i>Omschr.: Op enkele locaties ontbreekt de ketting.</i> | | | | |

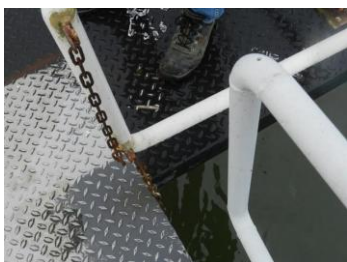
| Gebreken | Belang | Intensiteit | Omvang | Conditie |
|---|---|---|---|---|
| Bevestiging, defect | Ernstig | Hoog | Plaatselijk | 3 |

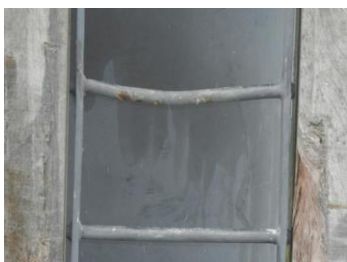
| Gebreken | Belang | Intensiteit | Omvang | Conditie |
|---|---|---|---|---|
| Vervorming | Ernstig | Midden | Plaatselijk | 2 |
| <i>Omschr.: Op enkele locaties lichte vervorming</i> | | | | |

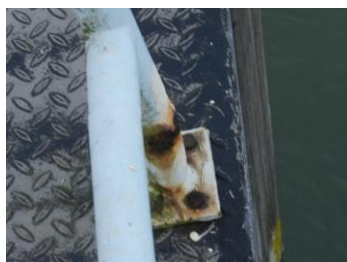
| Gebreken | Belang | Intensiteit | Omvang | Conditie |
|---|---|---|---|---|
| Corrosie, uniform | Serius | Midden | Aanzienlijk | 3 |

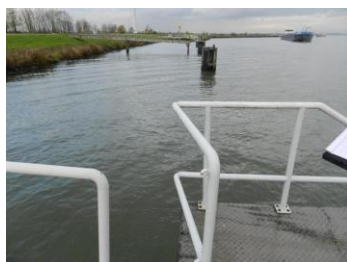
| Gebreken | Belang | Intensiteit | Omvang | Conditie |
|---|---|---|---|---|
| Vervorming | Ernstig | Midden | Plaatselijk | 2 |

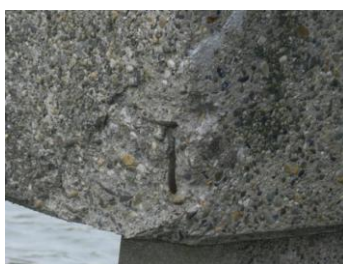
| Gebreken | Belang | Intensiteit | Omvang | Conditie |
|---|---|---|---|---|
| Wapeningscorrosie | Ernstig | Midden | Plaatselijk | 2 |
| <i>Omschr.: op 2 locaties wapeningsstaaf zichtbaar</i> | | | | |

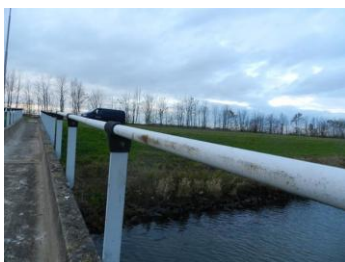
| Gebreken | Belang | Intensiteit | Omvang | Conditie |
|---|---|---|---|---|
| Corrosie, uniform | Serius | Midden | Plaatselijk | 1 |

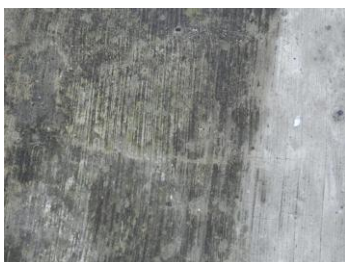
| Gebreken | Belang | Intensiteit | Omvang | Conditie |
|---|---|---|---|---|
| Scheur, niet constructief | Serius | Midden | Regelmatig | 2 |

*Omschr.: diverse krimp-scheuren aanwezig in betonnen loopbrug*

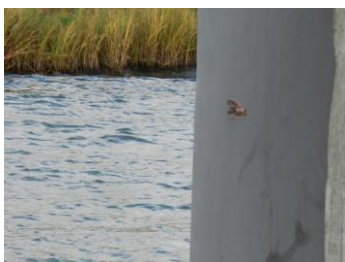
| Gebreken | Belang | Intensiteit | Omvang | Conditie |
|---|---|---|---|---|
| Corrosie, uniform | Serius | Midden | Incidenteel | 1 |

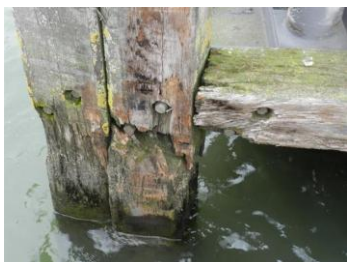
| Gebreken | Belang | Intensiteit | Omvang | Conditie |
|---|---|---|---|---|
| Breuk | Ernstig | Midden | Regelmatig | 3 |
| <i>Omschr.: 1 balk van 1 afmeervoorziening is gebroken</i> | | | | |

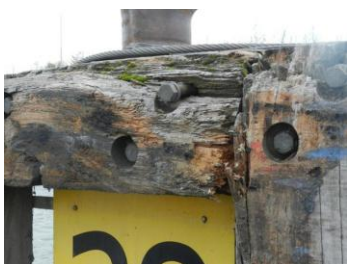
| Gebreken | Belang | Intensiteit | Omvang | Conditie |
|---|---|---|---|---|
| Houtrot | Ernstig | Midden | Aanzienlijk | 4 |
| <i>Omschr.: hoofdzakelijk op de kop van de verticale balken.</i> | | | | |

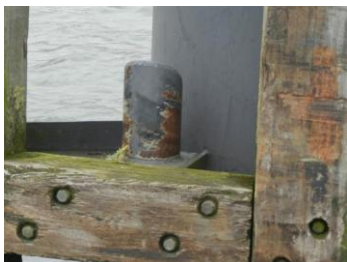
| Gebreken | Belang | Intensiteit | Omvang | Conditie |
|---|---|---|---|---|
| Oppervlakteschade | Serius | Midden | Aanzienlijk | 3 |
| <i>Omschr.: Diverse kleine aanvaarschades.</i> | | | | |

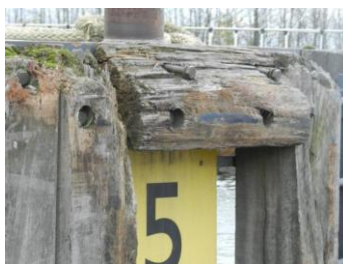
| Gebreken | Belang | Intensiteit | Omvang | Conditie |
|---|---|---|---|---|
| Bevestiging, defect | Ernstig | Midden | Aanzienlijk | 4 |
| <i>Omschr.: Op enkele locaties is het hout zover weggerot dat de bevestigingen geen fuctie meer hebben.</i> | | | | |

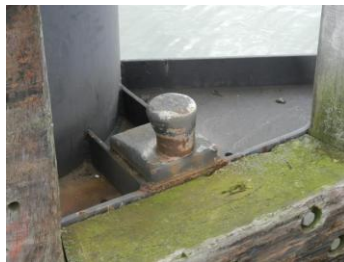
| Gebreken | Belang | Intensiteit | Omvang | Conditie |
|---|---|---|---|---|
| Corrosie, uniform | Serius | Midden | Regelmatig | 2 |

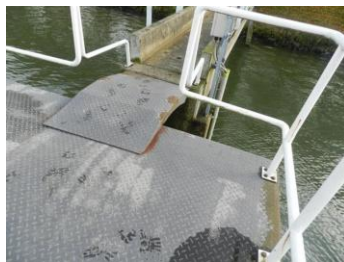
| Gebreken | Belang | Intensiteit | Omvang | Conditie |
|---|---|---|---|---|
| Onderdeel, ontbreekt | Serius | Hoog | Algemeen | 5 |

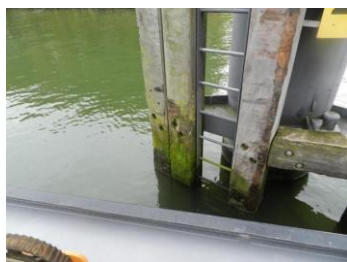
| Gebreken | Belang | Intensiteit | Omvang | Conditie |
|---|---|---|---|---|
| Verwerking | Serieus | Midden | Aanzienlijk | 3 |

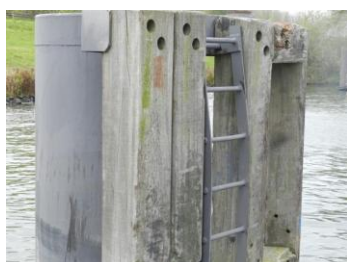
| Gebreken | Belang | Intensiteit | Omvang | Conditie |
|---|---|---|---|---|
| Vervorming | Ernstig | Midden | Plaatselijk | 2 |

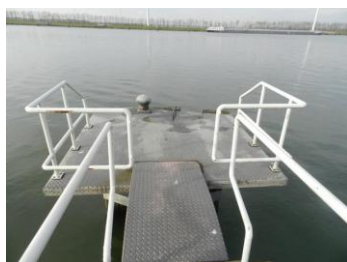
| Gebreken | Belang | Intensiteit | Omvang | Conditie |
|---|---|---|---|---|
| Corrosie, uniform | Serieus | Midden | Plaatselijk | 1 |

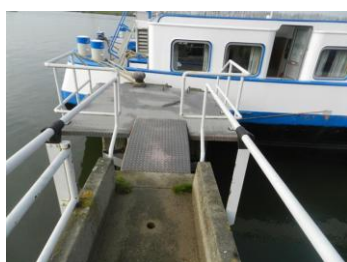
| Gebreken | Belang | Intensiteit | Omvang | Conditie |
|---|---|---|---|---|
| Verwerking | Serieus | Midden | Aanzienlijk | 3 |

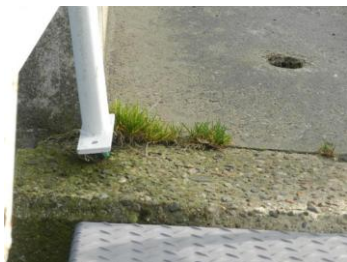
| Gebreken | Belang | Intensiteit | Omvang | Conditie |
|---|---|---|---|---|
| Bevestiging, ontbreekt | Ernstig | Hoog | Plaatselijk | 3 |
| Omschr.: enkele bevestigingsbouten van de voetplaten ontbreken. | | | | |

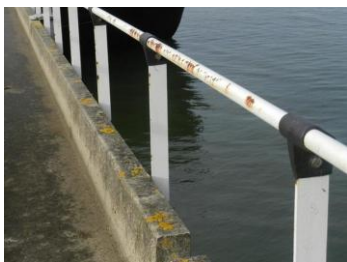
| Gebreken | Belang | Intensiteit | Omvang | Conditie |
|---|---|---|---|---|
| Corrosie, uniform | Serieus | Midden | Plaatselijk | 1 |

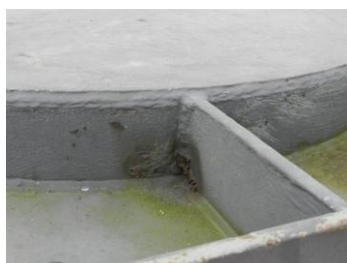
| Gebreken | Belang | Intensiteit | Omvang | Conditie |
|---|---|---|---|---|
| Corrosie, uniform | Serius | Midden | Incidenteel | 1 |

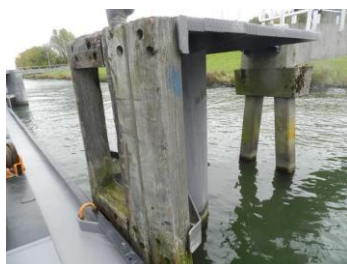
| Gebreken | Belang | Intensiteit | Omvang | Conditie |
|---|---|---|---|---|
| Verwerking | Serius | Midden | Aanzienlijk | 3 |

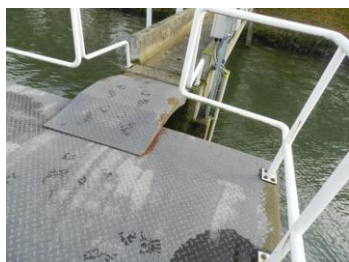
| Gebreken | Belang | Intensiteit | Omvang | Conditie |
|---|---|---|---|---|
| Corrosie, uniform | Serius | Midden | Plaatselijk | 1 |

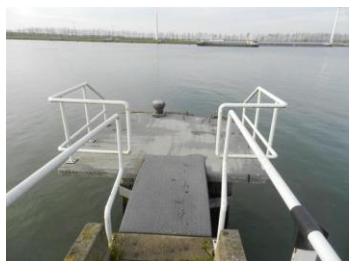
| Gebreken | Belang | Intensiteit | Omvang | Conditie |
|---|---|---|---|---|
| Verwerking | Serius | Midden | Aanzienlijk | 3 |

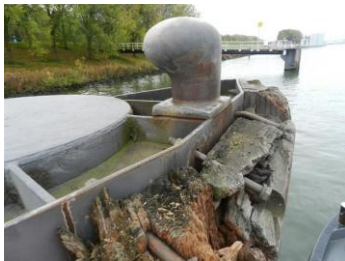
| Gebreken | Belang | Intensiteit | Omvang | Conditie |
|---|---|---|---|---|
| Houtrot | Ernstig | Midden | Plaatselijk | 2 |

Omschr.: hoofdzakelijk op de kop van verticale balken.

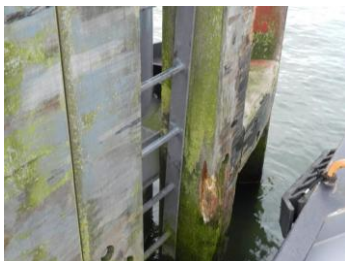
| Gebreken | Belang | Intensiteit | Omvang | Conditie |
|---|---|---|---|---|
| Oppervlakteschade | Serius | Midden | Plaatselijk | 1 |

Omschr.: Diverse kleine aanvaarschades

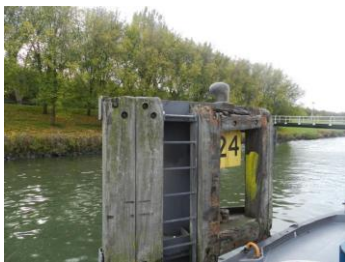
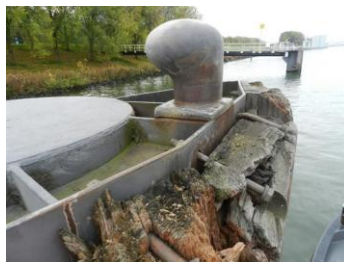
| Gebreken | Belang | Intensiteit | Omvang | Conditie |
|---|---|---|---|---|
| Bevestiging, defect | Ernstig | Midden | Plaatselijk | 2 |

Omschr.: Op enkele locaties is het hout zover weggerot dat de bevestigingen geen fuctie meer hebben.

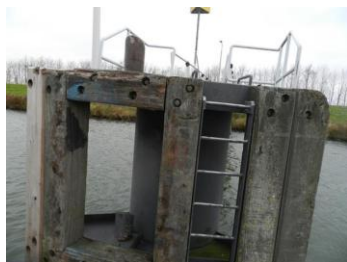
| Gebreken | Belang | Intensiteit | Omvang | Conditie |
|---|---|---|---|---|
| Wet & regelgeving, voldoet niet | Gering | Hoog | Algemeen | 4 |

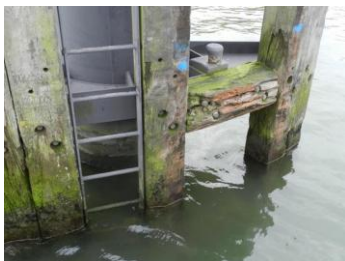
| Gebreken | Belang | Intensiteit | Omvang | Conditie |
|---|---|---|---|---|
| Wet & regelgeving, voldoet niet | Gering | Hoog | Algemeen | 4 |

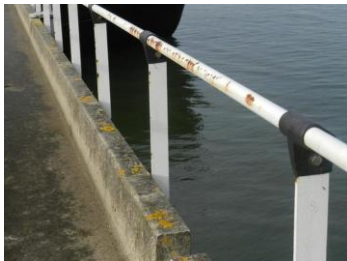
| Gebreken | Belang | Intensiteit | Omvang | Conditie |
|---|---|---|---|---|
| Aangroei | Gering | Midden | Regelmatig | 1 |
| <i>Omschr.: mosaangroei</i> | | | | |

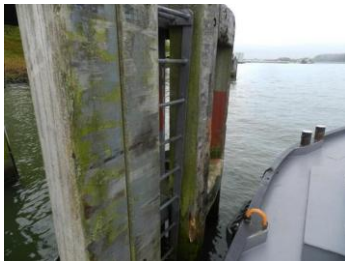
| Gebreken | Belang | Intensiteit | Omvang | Conditie |
|---|---|---|---|---|
| Aangroei | Gering | Midden | Regelmatig | 1 |
| <i>Omschr.: algaangroei</i> | | | | |

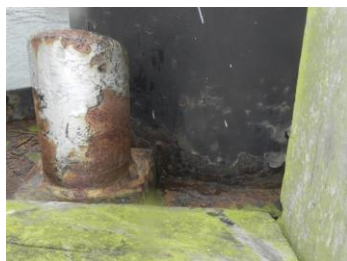
| Gebreken | Belang | Intensiteit | Omvang | Conditie |
|---|---|---|---|---|
| Putcorrosie | Ernstig | Midden | Plaatselijk | 2 |

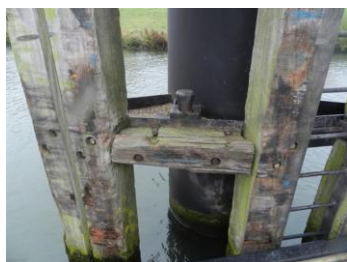
| Gebreken | Belang | Intensiteit | Omvang | Conditie |
|---|---|---|---|---|
| Corrosie, uniform | Serius | Midden | Regelmatig | 2 |

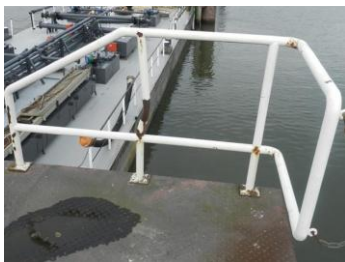
| Gebreken | Belang | Intensiteit | Omvang | Conditie |
|---|---|---|---|---|
| Corrosie, uniform | Serius | Midden | Regelmatig | 2 |

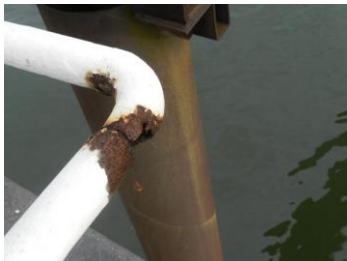
| Gebreken | Belang | Intensiteit | Omvang | Conditie |
|---|---|---|---|---|
| Gaten | Ernstig | Midden | Regelmatig | 3 |
| <i>Omschr.: op enkele locaties stalen buis van reling doorgeroest.</i> | | | | |

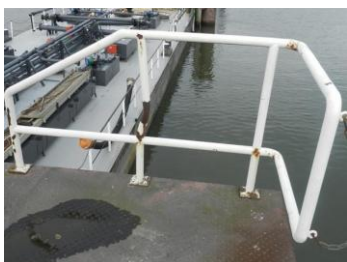
| Gebreken | Belang | Intensiteit | Omvang | Conditie |
|---|---|---|---|---|
| Vervorming | Ernstig | Midden | Plaatselijk | 2 |

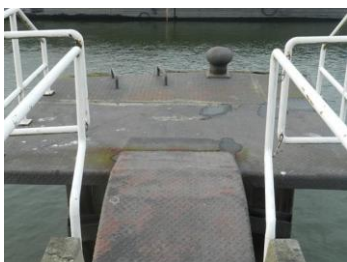
| Gebreken | Belang | Intensiteit | Omvang | Conditie |
|---|---|---|---|---|
| Corrosie, uniform | Serius | Midden | Regelmatig | 2 |
| <i>Omschr.: Betreft corrosie van het relingwerk.</i> | | | | |

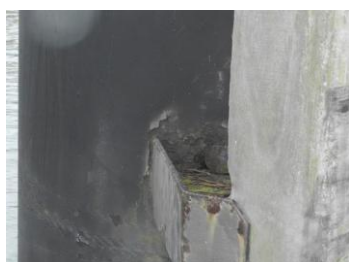
| Gebreken | Belang | Intensiteit | Omvang | Conditie |
|---|---|---|---|---|
| Putcorrosie | Ernstig | Midden | Incidenteel | 1 |

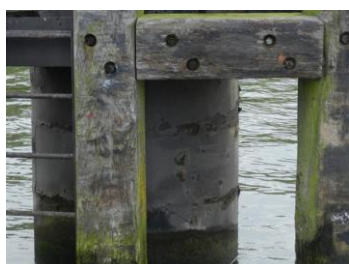
| Gebreken | Belang | Intensiteit | Omvang | Conditie |
|---|---|---|---|---|
| Corrosie, uniform | Serius | Midden | Regelmatig | 2 |

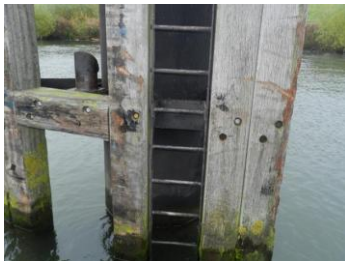
| Gebreken | Belang | Intensiteit | Omvang | Conditie |
|---|---|---|---|---|
| Oppervlakteschade | Serieus | Midden | Plaatselijk | 1 |
| <i>Omschr.: Diverse kleine aanvaarschades</i> | | | | |

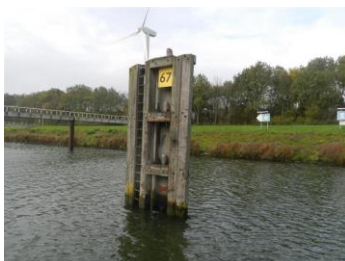
| Gebreken | Belang | Intensiteit | Omvang | Conditie |
|---|---|---|---|---|
| Corrosie, uniform | Serius | Midden | Plaatselijk | 1 |

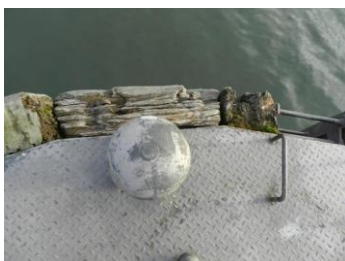
| Gebreken | Belang | Intensiteit | Omvang | Conditie |
|---|---|---|---|---|
| Verwering | Serius | Midden | Aanzienlijk | 3 |

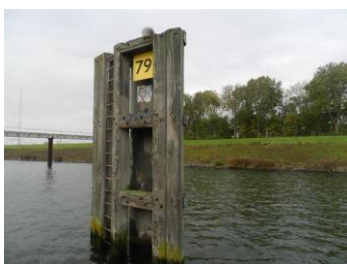
| Gebreken | Belang | Intensiteit | Omvang | Conditie |
|---|---|---|---|---|
| Verwerking | Serius | Midden | Aanzienlijk | 3 |

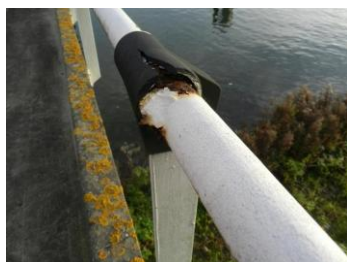
| Gebreken | Belang | Intensiteit | Omvang | Conditie |
|---|---|---|---|---|
| Verwerking | Serieus | Midden | Aanzienlijk | 3 |

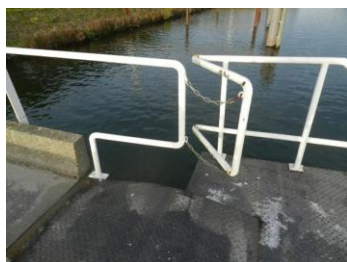
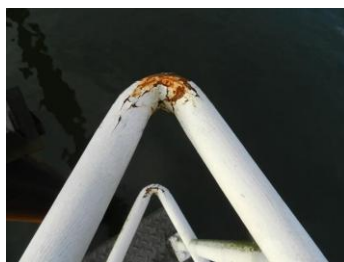
| Gebreken | Belang | Intensiteit | Omvang | Conditie |
|---|---|---|---|---|
| Vervorming | Ernstig | Midden | Plaatselijk | 2 |

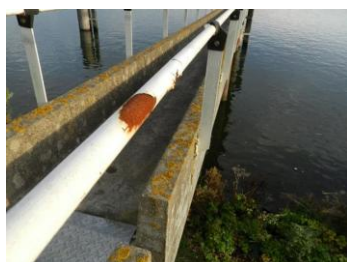
| Gebreken | Belang | Intensiteit | Omvang | Conditie |
|---|---|---|---|---|
| Corrosie, uniform | Serieus | Midden | Plaatselijk | 1 |

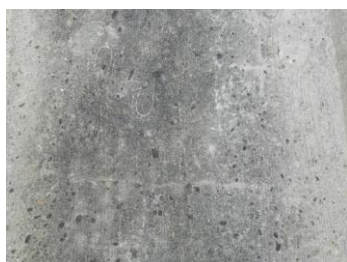
| Gebreken | Belang | Intensiteit | Omvang | Conditie |
|---|---|---|---|---|
| Scheur, niet constructief | Serieus | Midden | Regelmatig | 2 |

*Omschr.: diverse krimp-scheuren aanwezig in betonnen loopbrug*

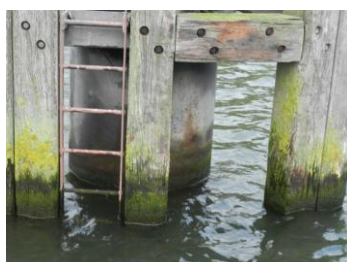
| Gebreken | Belang | Intensiteit | Omvang | Conditie |
|---|---|---|---|---|
| Corrosie, uniform | Serius | Midden | Plaatselijk | 1 |

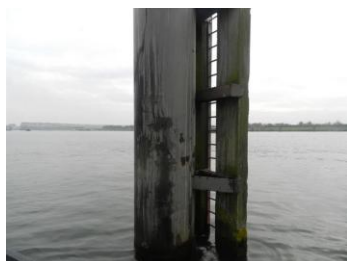
| Gebreken | Belang | Intensiteit | Omvang | Conditie |
|---|---|---|---|---|
| Verwerking | Serius | Midden | Aanzienlijk | 3 |

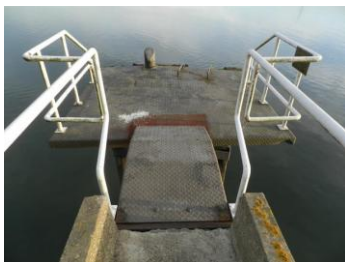
| Gebreken | Belang | Intensiteit | Omvang | Conditie |
|---|---|---|---|---|
| Corrosie, uniform | Serieus | Midden | Aanzienlijk | 3 |

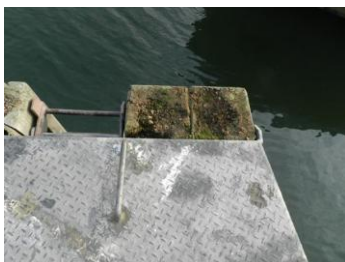
| Gebreken | Belang | Intensiteit | Omvang | Conditie |
|---|---|---|---|---|
| Houtrot | Ernstig | Midden | Plaatselijk | 2 |

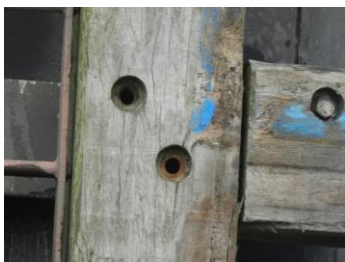
| Gebreken | Belang | Intensiteit | Omvang | Conditie |
|---|---|---|---|---|
| Bevestiging, ontbreekt | Ernstig | Hoog | Incidenteel | 2 |

Omschr.: 2 stuks bevestigingsbouten ontbreken

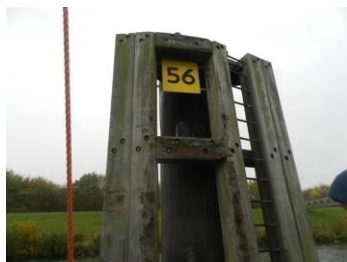
| Gebreken | Belang | Intensiteit | Omvang | Conditie |
|---|---|---|---|---|
| Wet & regelgeving, voldoet niet | Gering | Hoog | Algemeen | 4 |

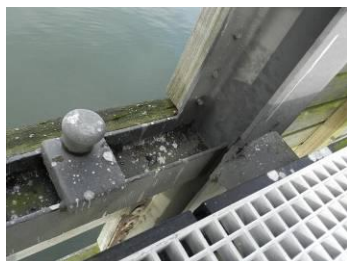
| Gebreken | Belang | Intensiteit | Omvang | Conditie |
|---|---|---|---|---|
| Corrosie, uniform | Serius | Midden | Plaatselijk | 1 |

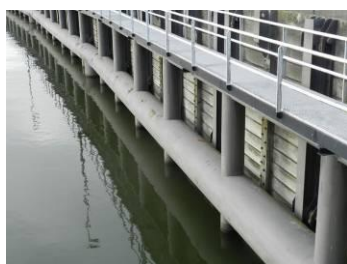
| Gebreken | Belang | Intensiteit | Omvang | Conditie |
|---|---|---|---|---|
| Verwerking | Serius | Laag | Algemeen | 3 |

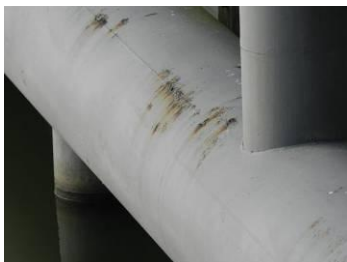
| Gebreken | Belang | Intensiteit | Omvang | Conditie |
|---|---|---|---|---|
| Corrosie, uniform | Serieus | Midden | Plaatselijk | 1 |

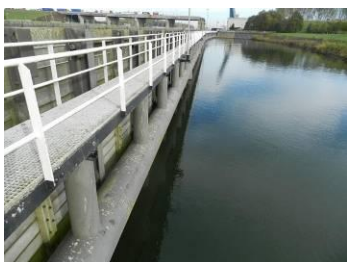
| Gebreken | Belang | Intensiteit | Omvang | Conditie |
|---|---|---|---|---|
| Verwerking | Serieus | Midden | Algemeen | 4 |

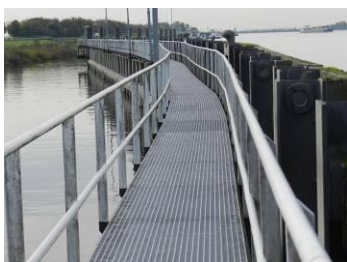
| Gebreken | Belang | Intensiteit | Omvang | Conditie |
|---|---|---|---|---|
| Verwerking | Serius | Laag | Algemeen | 3 |

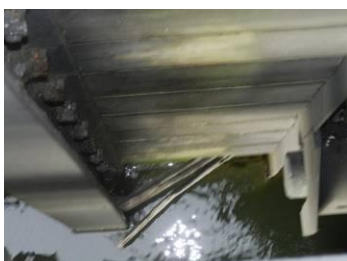
| Gebreken | Belang | Intensiteit | Omvang | Conditie |
|---|---|---|---|---|
| Breuk | Ernstig | Midden | Incidenteel | 1 |

Omschr.: 1x houten balk gebroken/gescheurd

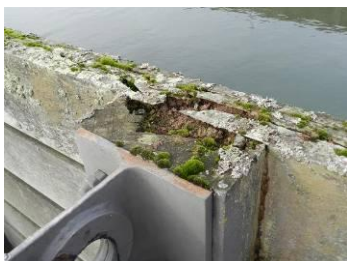
| Gebreken | Belang | Intensiteit | Omvang | Conditie |
|---|---|---|---|---|
| Houtrot | Ernstig | Midden | Plaatselijk | 2 |

Omschr.: De bovenste houten balken zijn aan de bovenzijde aangetast.

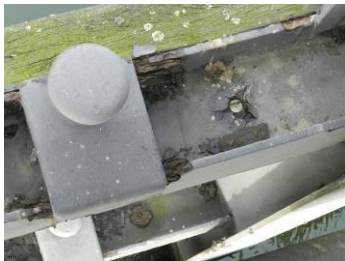
| Gebreken | Belang | Intensiteit | Omvang | Conditie |
|---|---|---|---|---|
| Corrosie, uniform | Serieus | Hoog | Plaatselijk | 2 |
| <i>Omschr.: corrosie hijsvoorzieningen + stalen frame wrijfschort</i> | | | | |

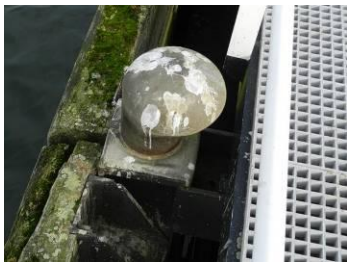
| Gebreken | Belang | Intensiteit | Omvang | Conditie |
|---|---|---|---|---|
| Corrosie, uniform | Serius | Midden | Plaatselijk | 1 |

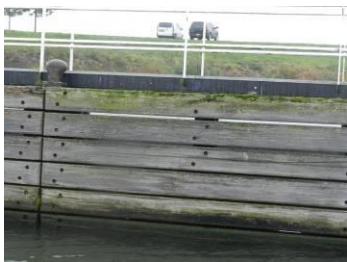
| Gebreken | Belang | Intensiteit | Omvang | Conditie |
|---|---|---|---|---|
| Verwering | Serius | Midden | Aanzienlijk | 3 |

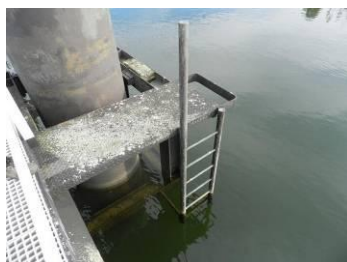
| Gebreken | Belang | Intensiteit | Omvang | Conditie |
|---|---|---|---|---|
| Corrosie, uniform | Serieus | Midden | Plaatselijk | 1 |

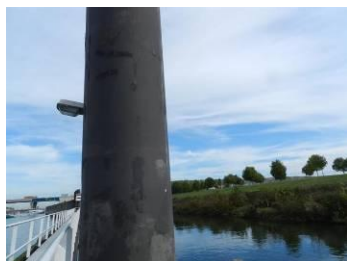
| Gebreken | Belang | Intensiteit | Omvang | Conditie |
|---|---|---|---|---|
| Verwerking | Serieus | Laag | Algemeen | 3 |

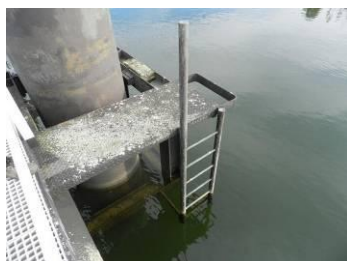
| Gebreken | Belang | Intensiteit | Omvang | Conditie |
|---|---|---|---|---|
| Corrosie, uniform | Serieus | Midden | Plaatselijk | 1 |

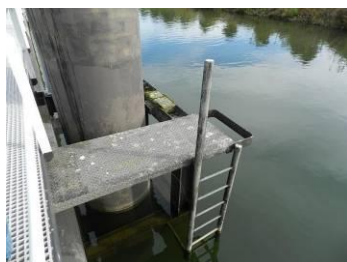
| Gebreken | Belang | Intensiteit | Omvang | Conditie |
|---|---|---|---|---|
| Verwerking | Serius | Laag | Algemeen | 3 |

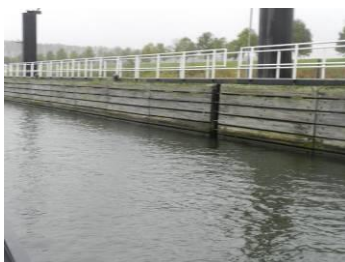
| Gebreken | Belang | Intensiteit | Omvang | Conditie |
|---|---|---|---|---|
| Verwerking | Serieus | Laag | Algemeen | 3 |

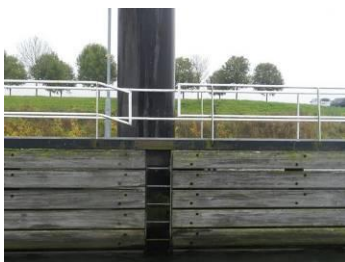
| Gebreken | Belang | Intensiteit | Omvang | Conditie |
|---|---|---|---|---|
| Deformatie, niet kritiek | Serieus | Midden | Plaatselijk | 1 |

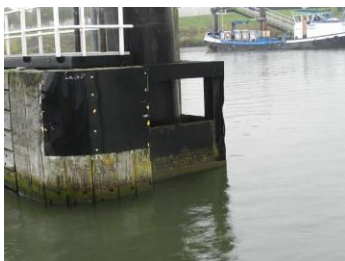
| Gebreken | Belang | Intensiteit | Omvang | Conditie |
|---|---|---|---|---|
| Functie, afwezig | Ernstig | Hoog | Incidenteel | 2 |

Omschr.: Hoogtebord codering is helemaal weg.

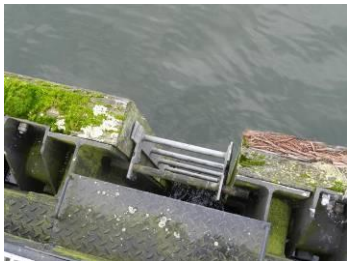
| Gebreken | Belang | Intensiteit | Omvang | Conditie |
|---|---|---|---|---|
| Houtrot | Ernstig | Midden | Plaatselijk | 2 |
| <i>Omschr.: De bovenste houten balken zijn aan de bovenzijde aangetast.</i> | | | | |

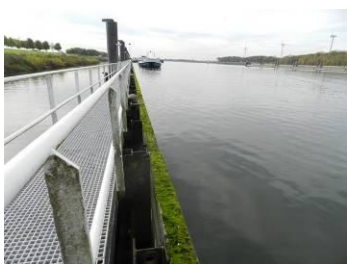
| Gebreken | Belang | Intensiteit | Omvang | Conditie |
|---|---|---|---|---|
| Corrosie, uniform | Serieus | Midden | Plaatselijk | 1 |
| <i>Omschr.: corrosie hijsvoorzieningen + stalen frame wrijfschort</i> | | | | |

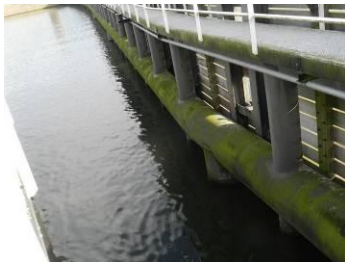
| Gebreken | Belang | Intensiteit | Omvang | Conditie |
|---|---|---|---|---|
| Verwerking | Serius | Laag | Regelmatig | 1 |

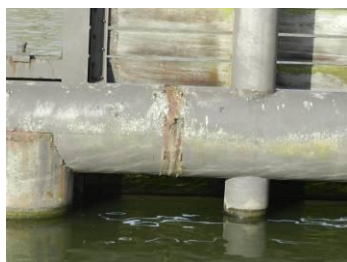
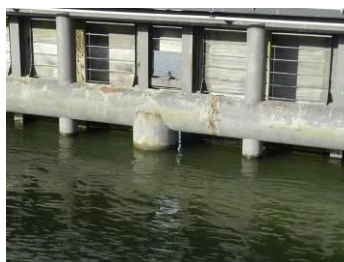
| Gebreken | Belang | Intensiteit | Omvang | Conditie |
|---|---|---|---|---|
| Corrosie, uniform | Serius | Midden | Regelmatig | 2 |

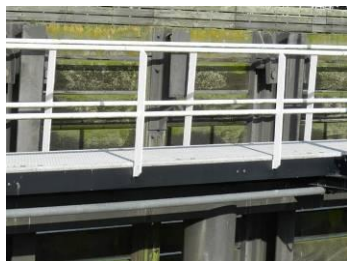
| Gebreken | Belang | Intensiteit | Omvang | Conditie |
|---|---|---|---|---|
| Verwerking | Serius | Laag | Algemeen | 3 |

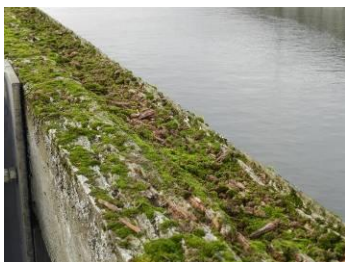
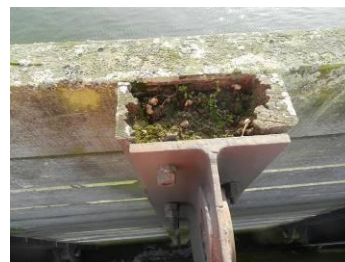
| Gebreken | Belang | Intensiteit | Omvang | Conditie |
|---|---|---|---|---|
| Houtrot | Ernstig | Midden | Regelmatig | 3 |
| <i>Omschr.: De bovenste houten balken zijn aan de bovenzijde sterk aangetast (plaatselijk 3-5 cm), lichte aantasting op de wind/waterlijn.</i> | | | | |

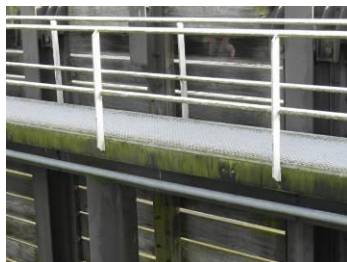
| Gebreken | Belang | Intensiteit | Omvang | Conditie |
|---|---|---|---|---|
| Verwerking | Serius | Laag | Algemeen | 3 |

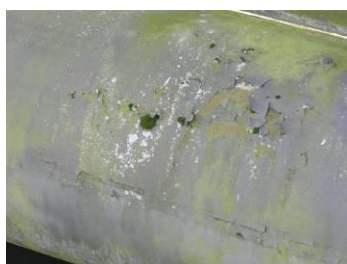
| Gebreken | Belang | Intensiteit | Omvang | Conditie |
|---|---|---|---|---|
| Corrosie, uniform | Serius | Midden | Plaatselijk | 1 |

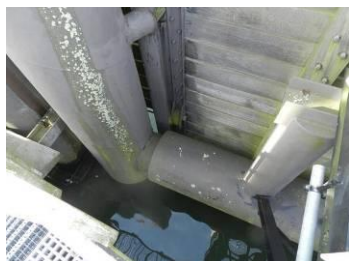
| Gebreken | Belang | Intensiteit | Omvang | Conditie |
|---|---|---|---|---|
| Verwerking | Serius | Midden | Algemeen | 4 |

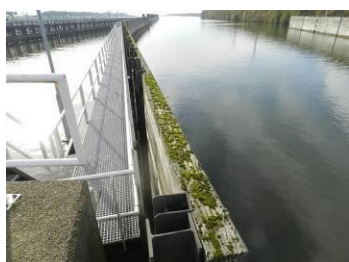
| Gebreken | Belang | Intensiteit | Omvang | Conditie |
|---|---|---|---|---|
| Verwerking | Serius | Laag | Algemeen | 3 |

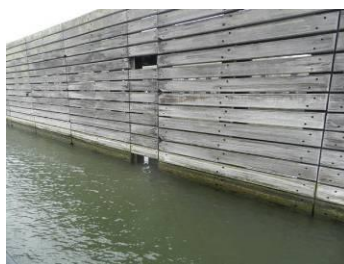
| Gebreken | Belang | Intensiteit | Omvang | Conditie |
|---|---|---|---|---|
| Breuk | Ernstig | Midden | Plaatselijk | 2 |
| Omschr.: 1x houten balk gebroken/gescheurd en 1 stuk (ca 1 m ) ontbreekt. | | | | |

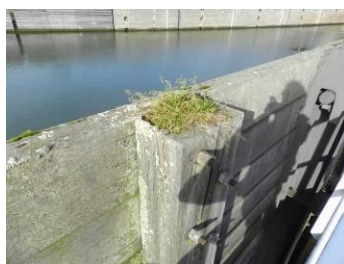
| Gebreken | Belang | Intensiteit | Omvang | Conditie |
|---|---|---|---|---|
| Houtrot | Ernstig | Midden | Plaatselijk | 2 |
| Omschr.: De bovenste houten balken zijn aan de bovenzijde aangetast. | | | | |

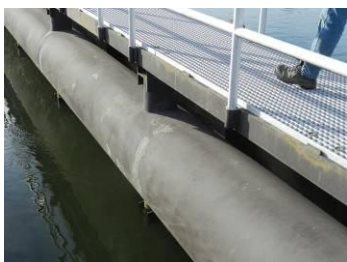
| Gebreken | Belang | Intensiteit | Omvang | Conditie |
|---|---|---|---|---|
| Verwerking | Serieus | Midden | Aanzienlijk | 3 |

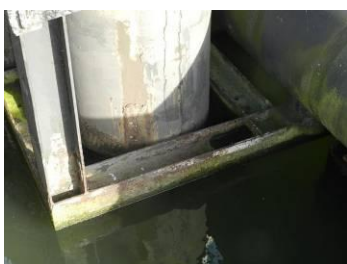
| Gebreken | Belang | Intensiteit | Omvang | Conditie |
|---|---|---|---|---|
| Corrosie, uniform | Serieus | Midden | Plaatselijk | 1 |

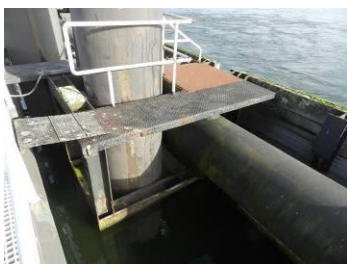
| Gebreken | Belang | Intensiteit | Omvang | Conditie |
|---|---|---|---|---|
| Verwerking | Serieus | Laag | Algemeen | 3 |

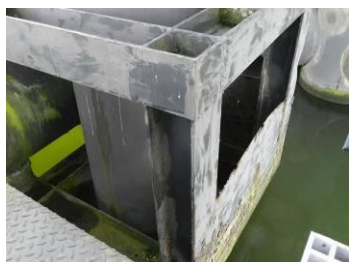
| Gebreken | Belang | Intensiteit | Omvang | Conditie |
|---|---|---|---|---|
| Corrosie, uniform | Serius | Midden | Plaatselijk | 1 |

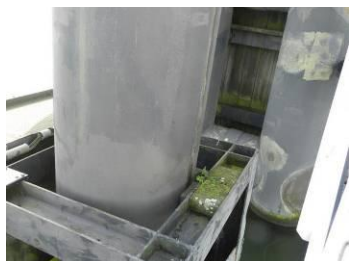
| Gebreken | Belang | Intensiteit | Omvang | Conditie |
|---|---|---|---|---|
| Verwerking | Serius | Laag | Algemeen | 3 |

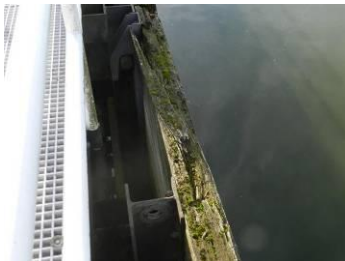
| Gebreken | Belang | Intensiteit | Omvang | Conditie |
|---|---|---|---|---|
| Corrosie, uniform | Serius | Midden | Plaatselijk | 1 |
| <i>Omschr.: corrosie hijsvoorzieningen + stalen frame wrijfschort</i> | | | | |

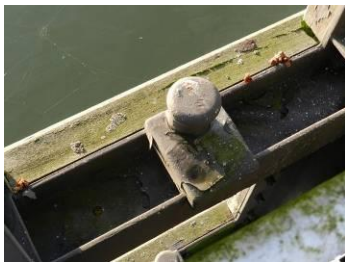
| Gebreken | Belang | Intensiteit | Omvang | Conditie |
|---|---|---|---|---|
| Corrosie, uniform | Serius | Midden | Plaatselijk | 1 |

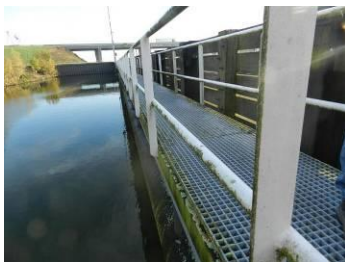
| Gebreken | Belang | Intensiteit | Omvang | Conditie |
|---|---|---|---|---|
| Verwerking | Serius | Laag | Algemeen | 3 |

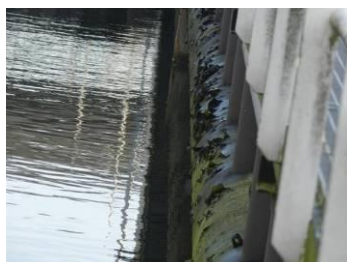
| Gebreken | Belang | Intensiteit | Omvang | Conditie |
|---|---|---|---|---|
| Corrosie, uniform | Serieus | Midden | Aanzienlijk | 3 |

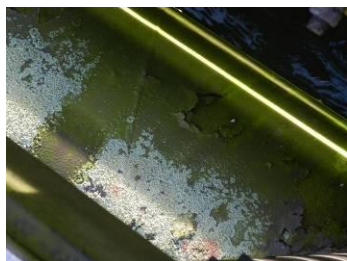
| Gebreken | Belang | Intensiteit | Omvang | Conditie |
|---|---|---|---|---|
| Verwerking | Serieus | Midden | Algemeen | 4 |

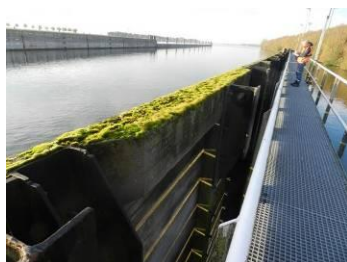
| Gebreken | Belang | Intensiteit | Omvang | Conditie |
|---|---|---|---|---|
| Verwerking | Serieus | Laag | Algemeen | 3 |

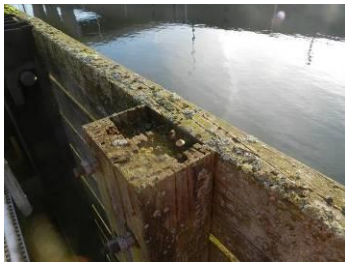
| Gebreken | Belang | Intensiteit | Omvang | Conditie |
|---|---|---|---|---|
| Houtrot | Ernstig | Midden | Plaatselijk | 2 |
| Omschr.: De bovenste houten balken zijn aan de bovenzijde sterk aangetast (plaatselijk 3-5 cm), lichte aantasting op de wind/waterlijn. | | | | |

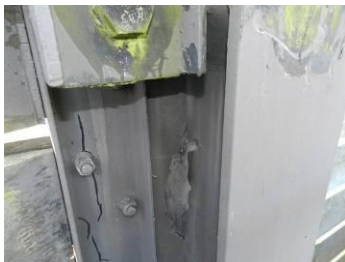
| Gebreken | Belang | Intensiteit | Omvang | Conditie |
|---|---|---|---|---|
| Corrosie, uniform | Serieus | Hoog | Plaatselijk | 2 |
| Omschr.: corrosie hijsvoorzieningen + stalen frame wrijfschort | | | | |

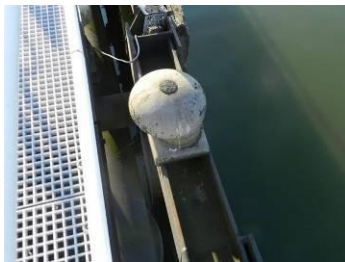
| Gebreken | Belang | Intensiteit | Omvang | Conditie |
|---|---|---|---|---|
| Corrosie, uniform | Serius | Midden | Plaatselijk | 1 |

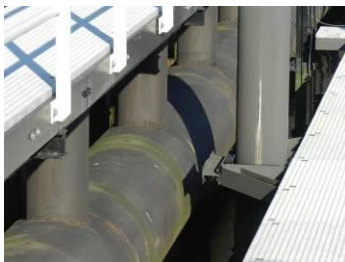
| Gebreken | Belang | Intensiteit | Omvang | Conditie |
|---|---|---|---|---|
| Verwerking | Serius | Laag | Algemeen | 3 |

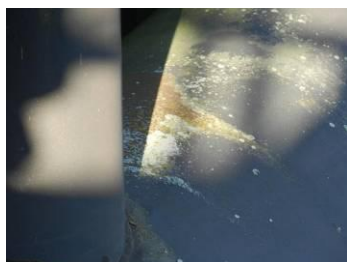
| Gebreken | Belang | Intensiteit | Omvang | Conditie |
|---|---|---|---|---|
| Corrosie, uniform | Serieus | Midden | Regelmatig | 2 |

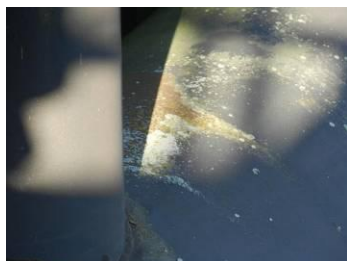
| Gebreken | Belang | Intensiteit | Omvang | Conditie |
|---|---|---|---|---|
| Verwerking | Serieus | Midden | Algemeen | 4 |

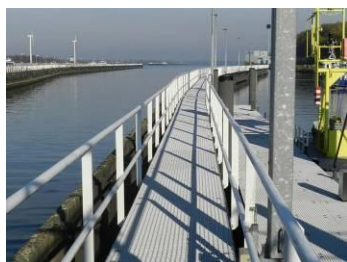
| Gebreken | Belang | Intensiteit | Omvang | Conditie |
|---|---|---|---|---|
| Verwerking | Serieus | Laag | Algemeen | 3 |

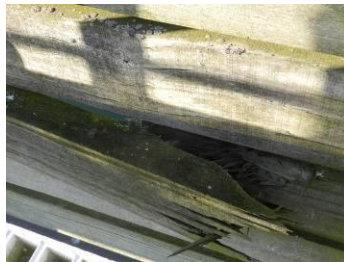
| Gebreken | Belang | Intensiteit | Omvang | Conditie |
|---|---|---|---|---|
| Breuk | Ernstig | Midden | Plaatselijk | 2 |
| Omschr.: enkele houten balken gebroken/gescheurd en enkele balken ontbreken | | | | |

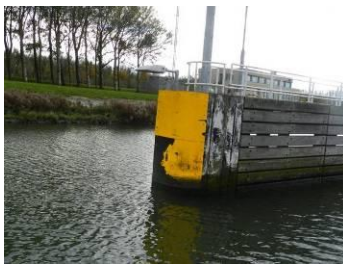
| Gebreken | Belang | Intensiteit | Omvang | Conditie |
|---|---|---|---|---|
| Functie, afwezig | Ernstig | Hoog | Incidenteel | 2 |
| Omschr.: Hoogtebord codering is niet leesbaar | | | | |

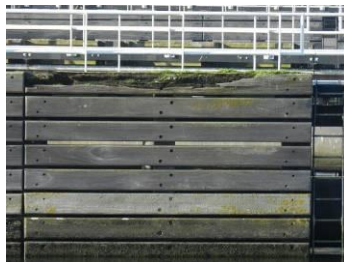
| Gebreken | Belang | Intensiteit | Omvang | Conditie |
|---|---|---|---|---|
| Houtrot | Ernstig | Midden | Plaatselijk | 2 |
| Omschr.: De bovenste houten balken zijn aan de bovenzijde sterk aangetast (plaatselijk 3-5 cm), lichte aantasting op de wind/waterlijn. | | | | |

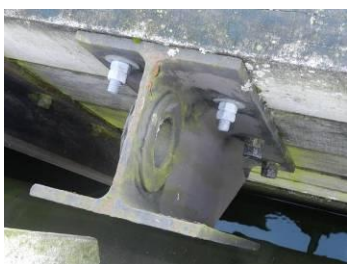
| Gebreken | Belang | Intensiteit | Omvang | Conditie |
|---|---|---|---|---|
| Corrosie, uniform | Serius | Hoog | Plaatselijk | 2 |
| <i>Omschr.: corrosie hijsvoorzieningen + stalen frame wrijfschort</i> | | | | |

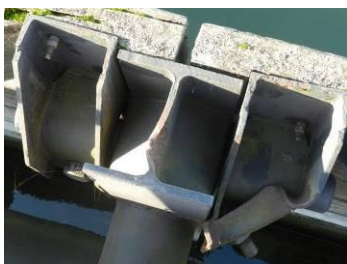
| Gebreken | Belang | Intensiteit | Omvang | Conditie |
|---|---|---|---|---|
| Vervorming | Ernstig | Midden | Plaatselijk | 2 |
| <i>Omschr.: op 1 locatie sterke vervorming van hijsconstructie schotten</i> | | | | |

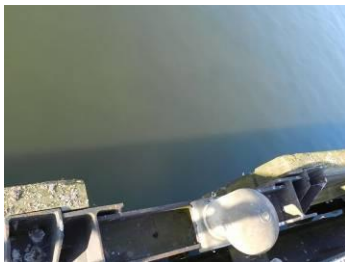
| Gebreken | Belang | Intensiteit | Omvang | Conditie |
|---|---|---|---|---|
| Corrosie, uniform | Serius | Midden | Plaatselijk | 1 |

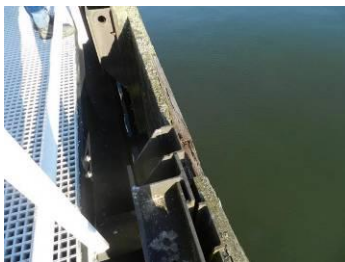
| Gebreken | Belang | Intensiteit | Omvang | Conditie |
|---|---|---|---|---|
| Verwerking | Serius | Laag | Algemeen | 3 |

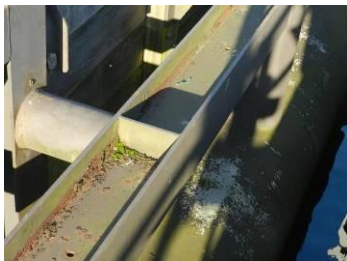
| Gebreken | Belang | Intensiteit | Omvang | Conditie |
|---|---|---|---|---|
| Corrosie, uniform | Serius | Midden | Regelmatig | 2 |

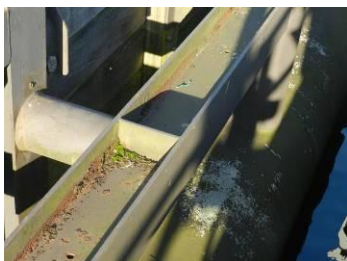
| Gebreken | Belang | Intensiteit | Omvang | Conditie |
|---|---|---|---|---|
| Verwerking | Serius | Midden | Algemeen | 4 |

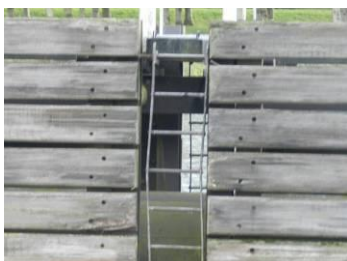
| Gebreken | Belang | Intensiteit | Omvang | Conditie |
|---|---|---|---|---|
| Vervorming | Ernstig | Hoog | Incidenteel | 2 |

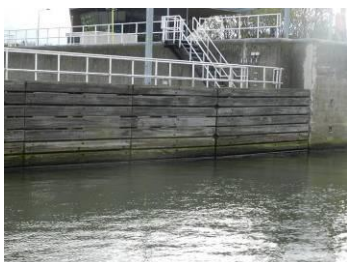
| Gebreken | Belang | Intensiteit | Omvang | Conditie |
|---|---|---|---|---|
| Verwerking | Serieus | Laag | Algemeen | 3 |

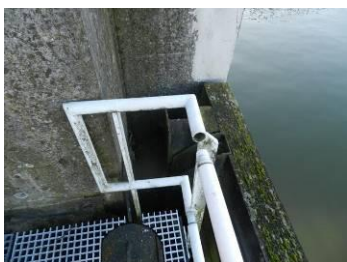
| Gebreken | Belang | Intensiteit | Omvang | Conditie |
|---|---|---|---|---|
| Bevestiging, defect | Ernstig | Midden | Plaatselijk | 2 |
| <i>Omschr.: Reling aan het begin van het hekwerk sluit niet aan op bocht.</i> | | | | |

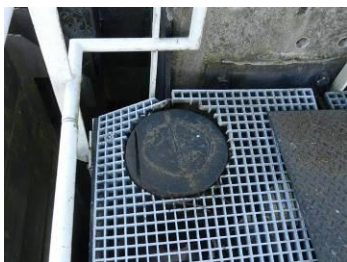
| Gebreken | Belang | Intensiteit | Omvang | Conditie |
|---|---|---|---|---|
| Bevestiging, defect | Ernstig | Midden | Incidenteel | 1 |
| <i>Omschr.: Rooster is verzakt aan begin van remmingwerk.</i> | | | | |

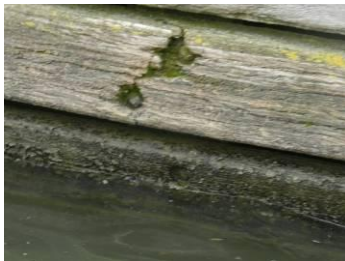
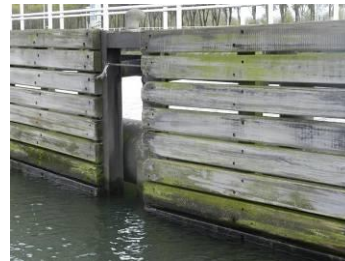
| Gebreken | Belang | Intensiteit | Omvang | Conditie |
|---|---|---|---|---|
| Breuk | Ernstig | Midden | Regelmatig | 3 |

Omschr.: 12 stuks houten balken gebroken/gescheurd en 4 pasbalken ontbreken

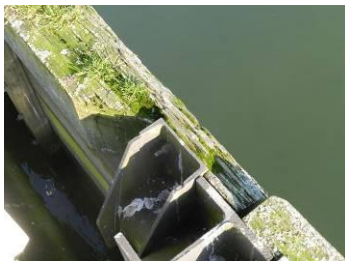
| Gebreken | Belang | Intensiteit | Omvang | Conditie |
|---|---|---|---|---|
| Houtrot | Ernstig | Midden | Plaatselijk | 2 |

Omschr.: De bovenste houten balken zijn aan de bovenzijde sterk aangetast (plaatselijk 3-5 cm), lichte aantasting op de wind/waterlijn.

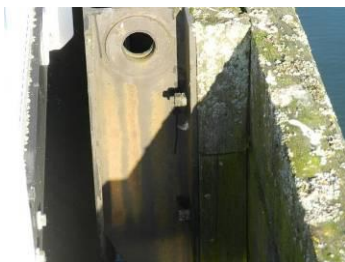
| Gebreken | Belang | Intensiteit | Omvang | Conditie |
|---|---|---|---|---|
| Corrosie, uniform | Serieus | Hoog | Regelmatig | 3 |
| <i>Omschr.: corrosie hijsvoorzieningen + stalen frame wrijfschort</i> | | | | |

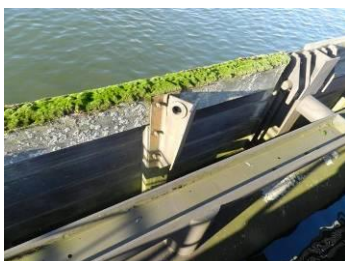
| Gebreken | Belang | Intensiteit | Omvang | Conditie |
|---|---|---|---|---|
| Vervorming | Ernstig | Midden | Plaatselijk | 2 |
| <i>Omschr.: op 1 locatie sterke vervorming/scheurvorming van hijssoog van de schotten</i> | | | | |

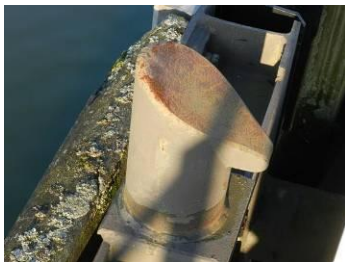
| Gebreken | Belang | Intensiteit | Omvang | Conditie |
|---|---|---|---|---|
| Corrosie, uniform | Serius | Midden | Regelmatig | 2 |

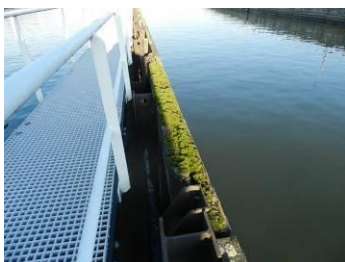
| Gebreken | Belang | Intensiteit | Omvang | Conditie |
|---|---|---|---|---|
| Verwerking | Serius | Laag | Algemeen | 3 |

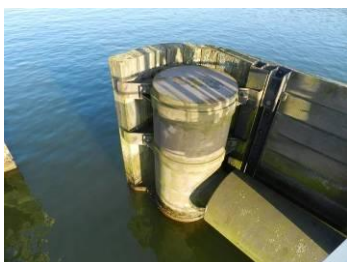
| Gebreken | Belang | Intensiteit | Omvang | Conditie |
|---|---|---|---|---|
| Corrosie, uniform | Serius | Midden | Regelmatig | 2 |

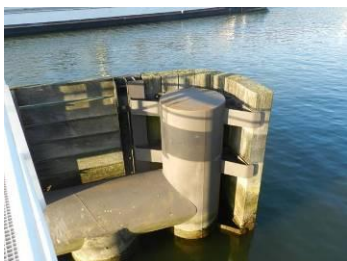
| Gebreken | Belang | Intensiteit | Omvang | Conditie |
|---|---|---|---|---|
| Verwerking | Serius | Midden | Algemeen | 4 |

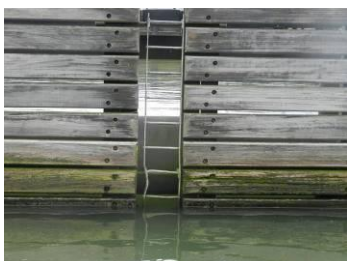
| Gebreken | Belang | Intensiteit | Omvang | Conditie |
|---|---|---|---|---|
| Vervorming | Ernstig | Hoog | Incidenteel | 2 |

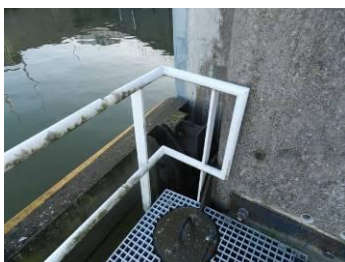
| Gebreken | Belang | Intensiteit | Omvang | Conditie |
|---|---|---|---|---|
| Bevestiging, defect | Ernstig | Midden | Plaatselijk | 2 |
| <i>Omschr.: Reling aan het begin van het hekwerk sluit niet aan op bocht.</i> | | | | |

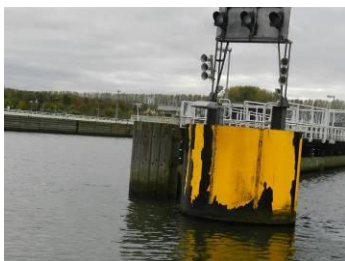
| Gebreken | Belang | Intensiteit | Omvang | Conditie |
|---|---|---|---|---|
| Functie, afwezig | Ernstig | Hoog | Incidenteel | 2 |
| <i>Omschr.: Hoogtebord codering is niet leesbaar</i> | | | | |

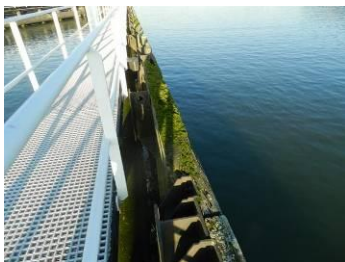
| Gebreken | Belang | Intensiteit | Omvang | Conditie |
|---|---|---|---|---|
| Houtrot | Ernstig | Midden | Plaatselijk | 2 |

*Omschr.: De bovenste houten balken zijn aan de bovenzijde sterk aangetast (plaatselijk 3-5 cm), lichte aantasting op de wind/waterlijn.*

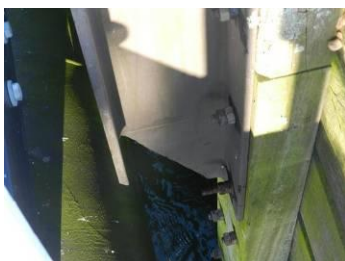
| Gebreken | Belang | Intensiteit | Omvang | Conditie |
|---|---|---|---|---|
| Corrosie, uniform | Serius | Hoog | Regelmatig | 3 |

*Omschr.: corrosie hijsvoorzieningen + stalen frame wrijfschort*

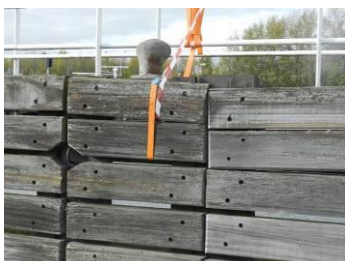
| Gebreken | Belang | Intensiteit | Omvang | Conditie |
|---|---|---|---|---|
| Bevestiging, onjuist | Ernstig | Midden | Plaatselijk | 2 |

*Omschr.: op 1 locatie houten balken met spanband vast gezet.*

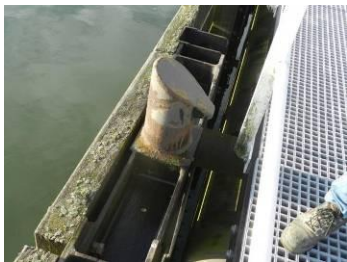
| Gebreken | Belang | Intensiteit | Omvang | Conditie |
|---|---|---|---|---|
| Corrosie, uniform | Serius | Midden | Regelmatig | 2 |

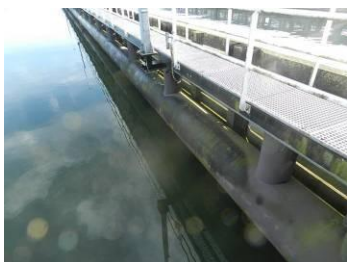
| Gebreken | Belang | Intensiteit | Omvang | Conditie |
|---|---|---|---|---|
| Verwerking | Serius | Laag | Algemeen | 3 |

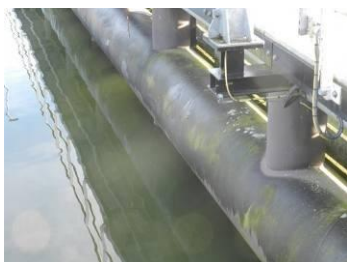
| Gebreken | Belang | Intensiteit | Omvang | Conditie |
|---|---|---|---|---|
| Corrosie, uniform | Serieus | Midden | Regelmatig | 2 |

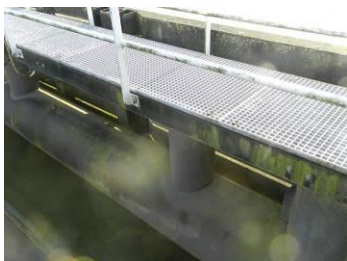
| Gebreken | Belang | Intensiteit | Omvang | Conditie |
|---|---|---|---|---|
| Verwerking | Serieus | Midden | Algemeen | 4 |

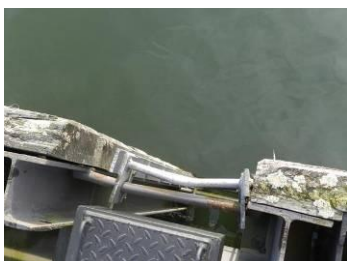
| Gebreken | Belang | Intensiteit | Omvang | Conditie |
|---|---|---|---|---|
| Vervorming | Ernstig | Hoog | Incidenteel | 2 |

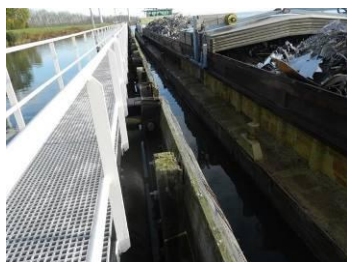
| Gebreken | Belang | Intensiteit | Omvang | Conditie |
|---|---|---|---|---|
| Verwerking | Serius | Laag | Algemeen | 3 |

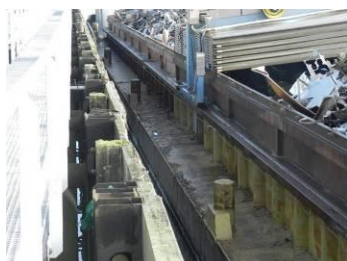
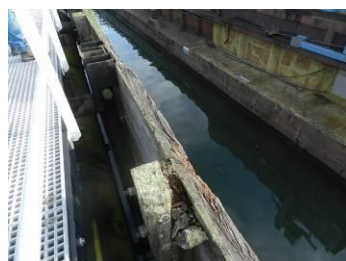
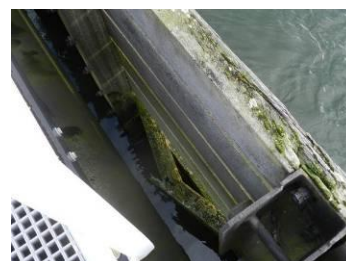
| Gebreken | Belang | Intensiteit | Omvang | Conditie |
|---|---|---|---|---|
| Breuk | Ernstig | Midden | Plaatselijk | 2 |

Omschr.: Op diverse locaties houten balken gescheurd/gebroken

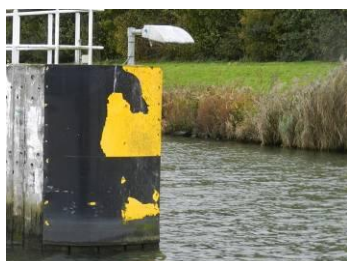
| Gebreken | Belang | Intensiteit | Omvang | Conditie |
|---|---|---|---|---|
| Functie, afwezig | Ernstig | Hoog | Incidenteel | 2 |

Omschr.: Hoogtebord codering is niet leesbaar

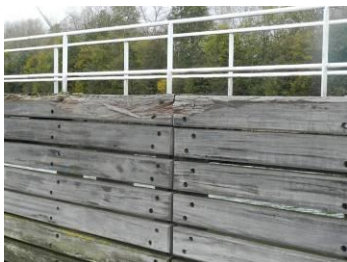
| Gebreken | Belang | Intensiteit | Omvang | Conditie |
|---|---|---|---|---|
| Houtrot | Ernstig | Laag | Plaatselijk | 1 |

*Omschr.: De bovenste houten balken zijn aan de bovenzijde sterk aangetast (plaatselijk 3-5 cm), lichte aantasting op de wind/waterlijn.*

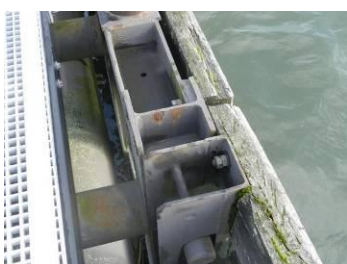
| Gebreken | Belang | Intensiteit | Omvang | Conditie |
|---|---|---|---|---|
| Corrosie, uniform | Serieus | Hoog | Regelmatig | 3 |

*Omschr.: corrosie hijsvoorzieningen + stalen frame wrijfschort*

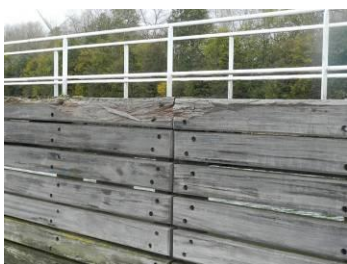
| Gebreken | Belang | Intensiteit | Omvang | Conditie |
|---|---|---|---|---|
| Theoretische levensduur, ouder dan 75% | Gering | Midden | Algemeen | 3 |

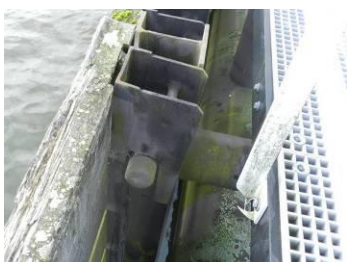
| Gebreken | Belang | Intensiteit | Omvang | Conditie |
|---|---|---|---|---|
| Vervorming | Ernstig | Midden | Incidenteel | 1 |

*Omschr.: lichte vervorming hijsconstructie*

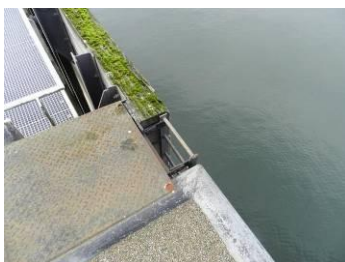
| Gebreken | Belang | Intensiteit | Omvang | Conditie |
|---|---|---|---|---|
| Wet & regelgeving, voldoet niet | Gering | Hoog | Algemeen | 4 |

Omschr.: ladders voldoen niet meer aan de huidige regelgeving

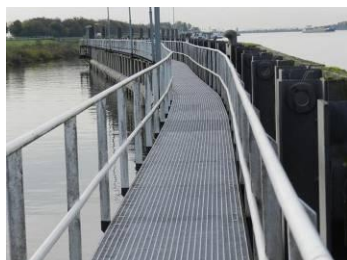
| Gebreken | Belang | Intensiteit | Omvang | Conditie |
|---|---|---|---|---|
| Vervuiling | Gering | Midden | Regelmatig | 1 |
| <i>Omschr.: Stalen roosters zijn vervangen door kunststof roosters, deze zijn licht vervuild.</i> | | | | |

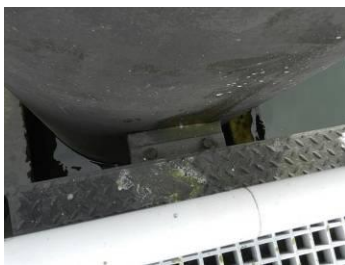
| Gebreken | Belang | Intensiteit | Omvang | Conditie |
|---|---|---|---|---|
| Aantasting, niet kritisch | Serius | Midden | Regelmatig | 2 |
| <i>Omschr.: Lichte slijtage rubber blokken</i> | | | | |

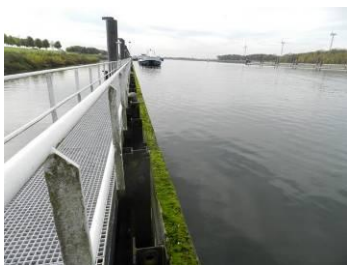
| Gebreken | Belang | Intensiteit | Omvang | Conditie |
|---|---|---|---|---|
| Aangroei | Gering | Midden | Regelmatig | 1 |
| <i>Omschr.: Algaangroei</i> | | | | |

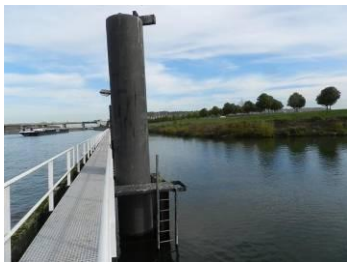
| Gebreken | Belang | Intensiteit | Omvang | Conditie |
|---|---|---|---|---|
| Vervuiling | Gering | Midden | Regelmatig | 1 |
| <i>Omschr.: Stalen roosters zijn vervangen door kunststof roosters, deze zijn licht vervuild.</i> | | | | |

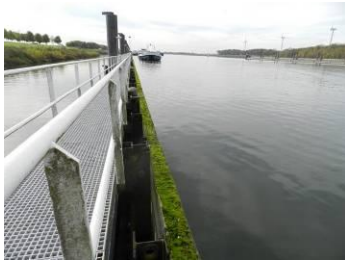
| Gebreken | Belang | Intensiteit | Omvang | Conditie |
|---|---|---|---|---|
| Aangroei | Gering | Hoog | Plaatselijk | 1 |
| <i>Omschr.: Aangroei mossen en paddestoelen op de bovenste houten balken en wind-waterlijn.</i> | | | | |

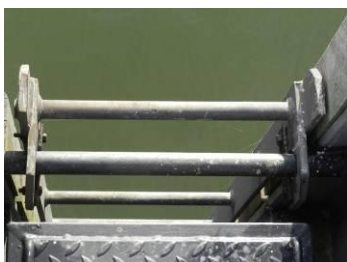
| Gebreken | Belang | Intensiteit | Omvang | Conditie |
|---|---|---|---|---|
| Wet & regelgeving, voldoet niet | Gering | Hoog | Algemeen | 4 |

Omschr.: ladders voldoen niet meer aan de huidige regelgeving

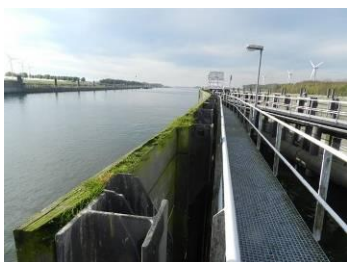
| Gebreken | Belang | Intensiteit | Omvang | Conditie |
|---|---|---|---|---|
| Aangroei | Gering | Midden | Regelmatig | 1 |

Omschr.: Algaangroei

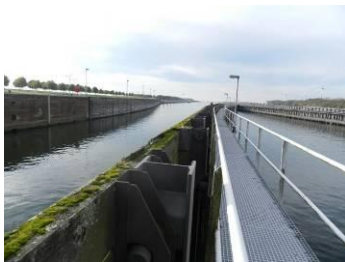
| Gebreken | Belang | Intensiteit | Omvang | Conditie |
|---|---|---|---|---|
| Aangroei | Gering | Hoog | Plaatselijk | 1 |
| <i>Omschr.: Aangroei mossen en paddestoelen op de bovenste houten balken en wind-waterlijn.</i> | | | | |
