# 43G-001 Remmingwerken Volkeraksluizen

Inspectie, analyse en onderhoudsplanung

Overall rapportage

15 januari 2016- Versie 0.1

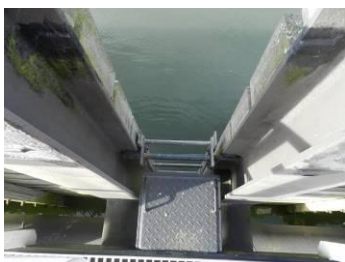
| Gebreken | Belang | Intensiteit | Omvang | Conditie |
|---|---|---|---|---|
| Wet & regelgeving, voldoet niet | Gering | Hoog | Algemeen | 4 |

Omschr.: ladders voldoen niet meer aan de huidige regelgeving

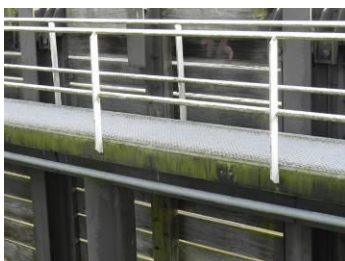
| Gebreken | Belang | Intensiteit | Omvang | Conditie |
|---|---|---|---|---|
| Aangroei | Gering | Midden | Regelmatig | 1 |

Omschr.: Algaangroei

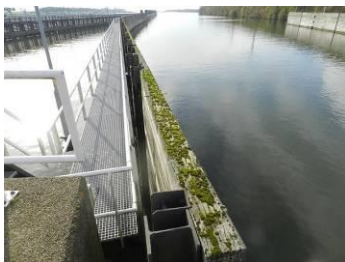
| Gebreken | Belang | Intensiteit | Omvang | Conditie |
|---|---|---|---|---|
| Vervuiling | Gering | Midden | Regelmatig | 1 |
| Omschr.: Stalen roosters zijn vervangen door kunststof roosters, deze zijn licht vervuild. | | | | |

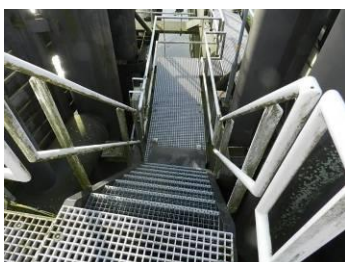
| Gebreken | Belang | Intensiteit | Omvang | Conditie |
|---|---|---|---|---|
| Aangroei | Gering | Midden | Plaatselijk | 1 |
| Omschr.: algaangroei | | | | |

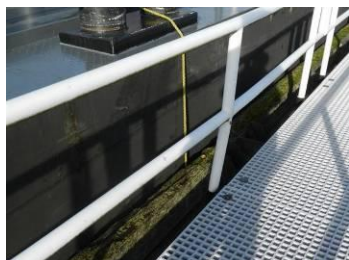
| Gebreken | Belang | Intensiteit | Omvang | Conditie |
|---|---|---|---|---|
| Vervuiling | Gering | Midden | Regelmatig | 1 |
| <i>Omschr.: Stalen roosters zijn vervangen door kunststof roosters, deze zijn licht vervuild.</i> | | | | |

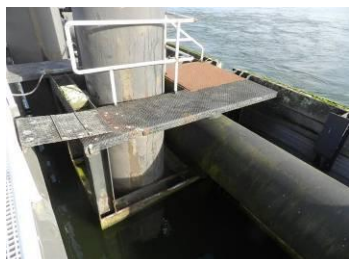
| Gebreken | Belang | Intensiteit | Omvang | Conditie |
|---|---|---|---|---|
| Aangroei | Gering | Hoog | Plaatselijk | 1 |
| <i>Omschr.: Aangroei mossen en paddestoelen op de bovenste houten balken en wind-waterlijn.</i> | | | | |

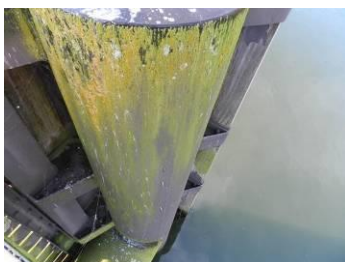
| Gebreken | Belang | Intensiteit | Omvang | Conditie |
|---|---|---|---|---|
| Aangroei | Gering | Midden | Aanzienlijk | 2 |

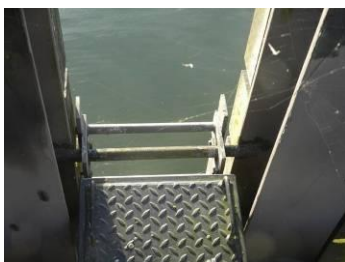
| Gebreken | Belang | Intensiteit | Omvang | Conditie |
|---|---|---|---|---|
| Wet & regelgeving, voldoet niet | Gering | Hoog | Algemeen | 4 |

Omschr.: ladders voldoen niet meer aan de huidige regelgeving

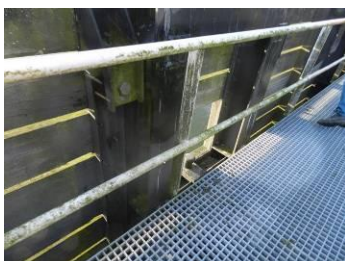
| Gebreken | Belang | Intensiteit | Omvang | Conditie |
|---|---|---|---|---|
| Aangroei | Gering | Midden | Regelmatig | 1 |

Omschr.: Algaangroei

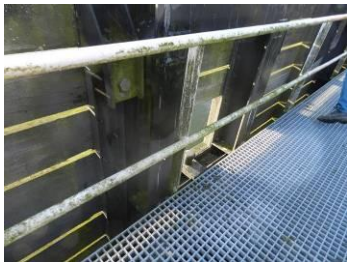
| Gebreken | Belang | Intensiteit | Omvang | Conditie |
|---|---|---|---|---|
| Vervuiling | Gering | Midden | Regelmatig | 1 |

Omschr.: Stalen roosters zijn vervangen door kunststof roosters, deze zijn licht vervuild.

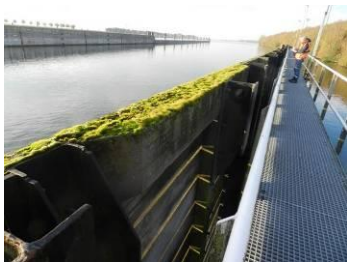
| Gebreken | Belang | Intensiteit | Omvang | Conditie |
|---|---|---|---|---|
| Aangroei | Gering | Hoog | Regelmatig | 2 |

Omschr.: Aangroei mossen en paddestoelen op de bovenste houten balken en wind-waterlijn.

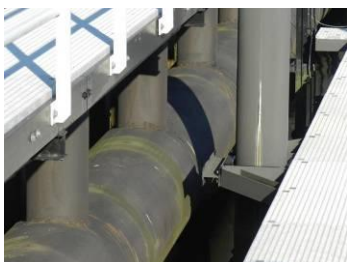
| Gebreken | Belang | Intensiteit | Omvang | Conditie |
|---|---|---|---|---|
| Aangroei | Gering | Midden | Aanzienlijk | 2 |

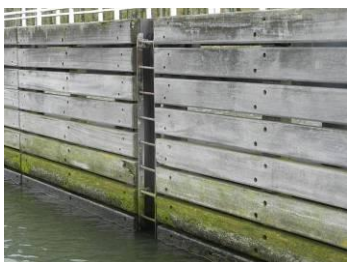
## Ladder

| Gebreken | Belang | Intensiteit | Omvang | Conditie |
|---|---|---|---|---|
| Wet & regelgeving, voldoet niet | Gering | Hoog | Algemeen | 4 |
| <i>Omschr.: ladders voldoen niet meer aan de huidige regelgeving</i> | | | | |

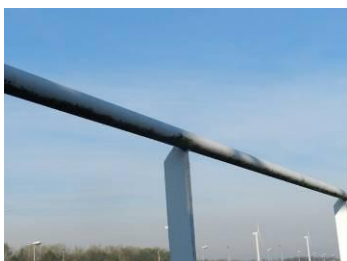
## Reling

| Gebreken | Belang | Intensiteit | Omvang | Conditie |
|---|---|---|---|---|
| Aangroei | Gering | Midden | Regelmatig | 1 |
| <i>Omschr.: Algaangroei</i> | | | | |

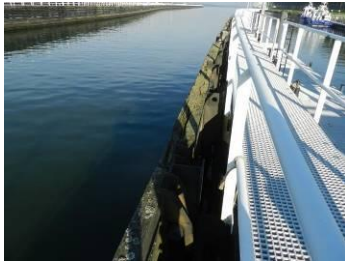
## Rooster

| Gebreken | Belang | Intensiteit | Omvang | Conditie |
|---|---|---|---|---|
| Vervuiling | Gering | Midden | Regelmatig | 1 |
| Omschr.: Stalen roosters zijn vervangen door kunststof roosters, deze zijn licht vervuild. | | | | |

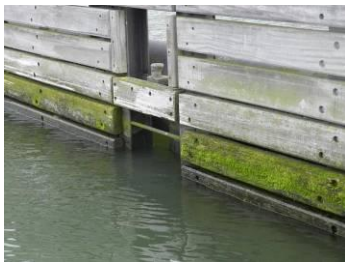
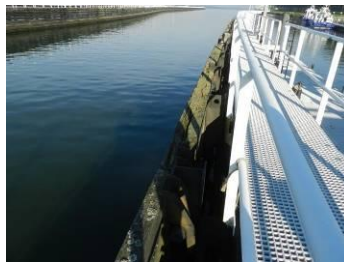
## Wrijfschort

| Gebreken | Belang | Intensiteit | Omvang | Conditie |
|---|---|---|---|---|
| Aangroei | Gering | Hoog | Regelmatig | 2 |
| Omschr.: Aangroei mossen en paddestoelen op de bovenste houten balken en wind-waterlijn. | | | | |

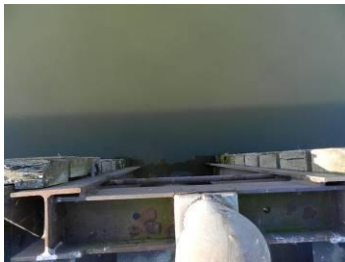
### Bolder

| Gebreken | Belang | Intensiteit | Omvang | Conditie |
|---|---|---|---|---|
| Vervuiling | Gering | Midden | Regelmatig | 1 |

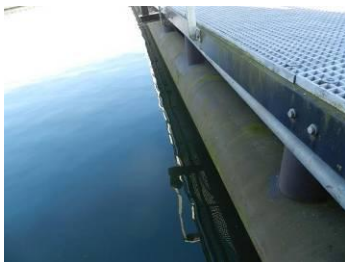
### Bordes

| Gebreken | Belang | Intensiteit | Omvang | Conditie |
|---|---|---|---|---|
| Aangroei | Gering | Midden | Aanzienlijk | 2 |

Omschr.: *algaangroei*

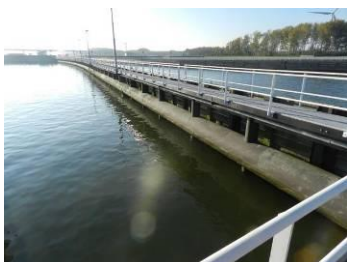
### Frame

| Gebreken | Belang | Intensiteit | Omvang | Conditie |
|---|---|---|---|---|
| Aangroei | Gering | Midden | Aanzienlijk | 2 |

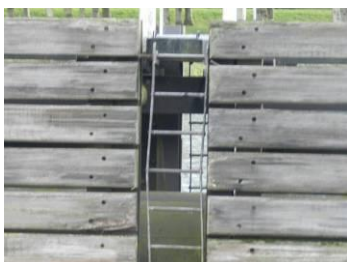
## Ladder

| Gebreken | Belang | Intensiteit | Omvang | Conditie |
|---|---|---|---|---|
| Wet & regelgeving, voldoet niet | Gering | Hoog | Algemeen | 4 |

Omschr.: ladders voldoen niet meer aan de huidige regelgeving

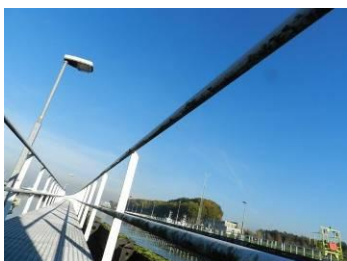
## Reling

| Gebreken | Belang | Intensiteit | Omvang | Conditie |
|---|---|---|---|---|
| Aangroei | Gering | Midden | Regelmatig | 1 |

Omschr.: Algaangroei

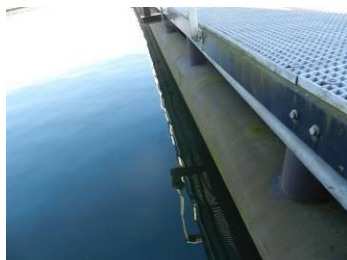
## Rooster

| Gebreken | Belang | Intensiteit | Omvang | Conditie |
|---|---|---|---|---|
| Vervuiling | Gering | Midden | Regelmatig | 1 |

*Omschr.: Stalen roosters zijn vervangen door kunststof roosters, deze zijn licht vervuild.*

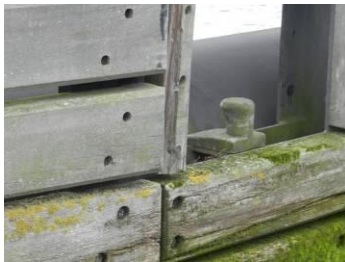
| Gebreken | Belang | Intensiteit | Omvang | Conditie |
|---|---|---|---|---|
| Vervuiling | Gering | Midden | Regelmatig | 1 |

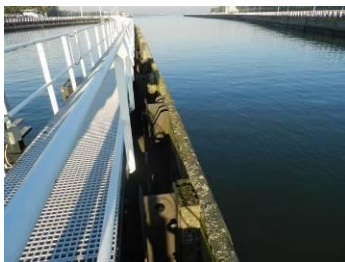
### Bordes

| Gebreken | Belang | Intensiteit | Omvang | Conditie |
|---|---|---|---|---|
| Aangroei | Gering | Midden | Plaatselijk | 1 |

Omschr.: *algaangroei*

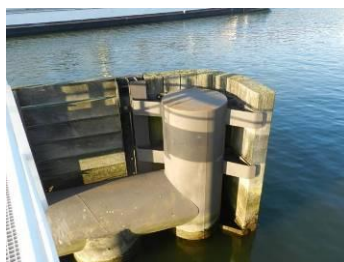
### Frame

| Gebreken | Belang | Intensiteit | Omvang | Conditie |
|---|---|---|---|---|
| Aangroei | Gering | Midden | Aanzienlijk | 2 |

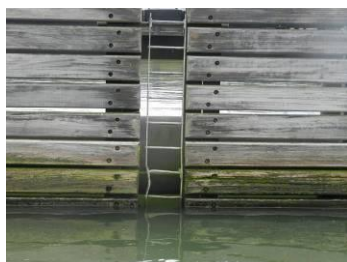
## Ladder

| Gebreken | Belang | Intensiteit | Omvang | Conditie |
|---|---|---|---|---|
| Wet & regelgeving, voldoet niet | Gering | Hoog | Algemeen | 4 |

Omschr.: ladders voldoen niet meer aan de huidige regelgeving

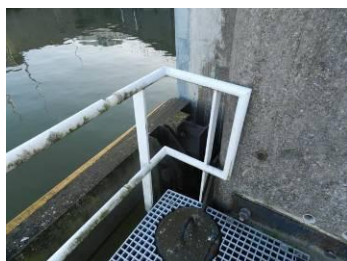
## Reling

| Gebreken | Belang | Intensiteit | Omvang | Conditie |
|---|---|---|---|---|
| Aangroei | Gering | Midden | Regelmatig | 1 |

Omschr.: Algaangroei

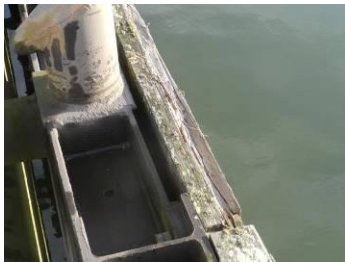
| Gebreken | Belang | Intensiteit | Omvang | Conditie |
|---|---|---|---|---|
| Vervuiling | Gering | Midden | Regelmatig | 1 |

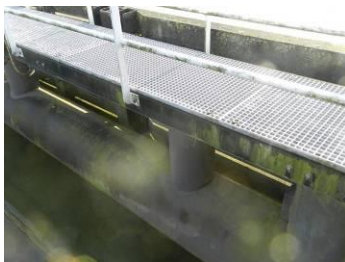
### Bordes

| Gebreken | Belang | Intensiteit | Omvang | Conditie |
|---|---|---|---|---|
| Aangroei | Gering | Midden | Plaatselijk | 1 |

Omschr.: *algaangroei*

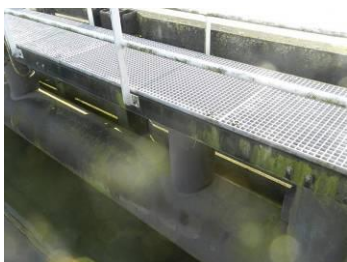
### Frame

| Gebreken | Belang | Intensiteit | Omvang | Conditie |
|---|---|---|---|---|
| Aangroei | Gering | Midden | Aanzienlijk | 2 |

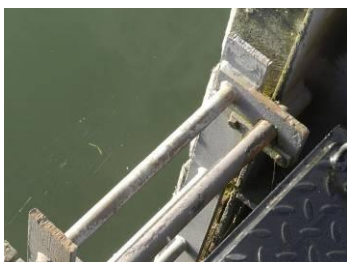
## Ladder

| Gebreken | Belang | Intensiteit | Omvang | Conditie |
|---|---|---|---|---|
| Wet & regelgeving, voldoet niet | Gering | Hoog | Algemeen | 4 |

Omschr.: ladders voldoen niet meer aan de huidige regelgeving

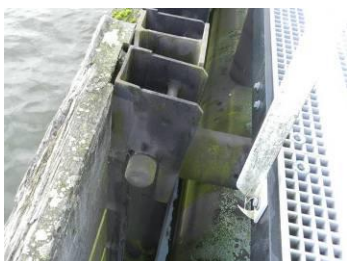
## Reling

| Gebreken | Belang | Intensiteit | Omvang | Conditie |
|---|---|---|---|---|
| Aangroei | Gering | Midden | Regelmatig | 1 |

Omschr.: Algaangroei

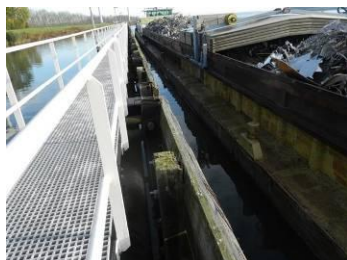
## Rooster

| Gebreken | Belang | Intensiteit | Omvang | Conditie |
|---|---|---|---|---|
| Vervuiling | Gering | Midden | Regelmatig | 1 |
| <i>Omschr.: Stalen roosters zijn vervangen door kunststof roosters, deze zijn licht vervuild.</i> | | | | |

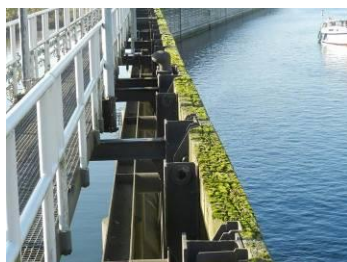
| Gebreken | Belang | Intensiteit | Omvang | Conditie |
|---|---|---|---|---|
| Verwerking | Serius | Midden | Regelmatig | 2 |

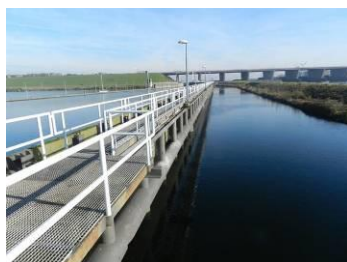
#### Bordes

| Gebreken | Belang | Intensiteit | Omvang | Conditie |
|---|---|---|---|---|
| Corrosie, uniform | Serius | Midden | Regelmatig | 2 |

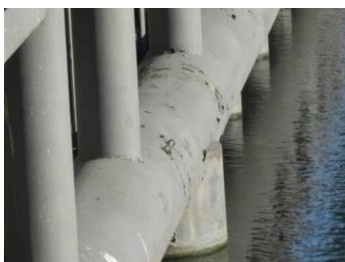
| Gebreken | Belang | Intensiteit | Omvang | Conditie |
|---|---|---|---|---|
| Corrosie, uniform | Serius | Midden | Plaatselijk | 1 |

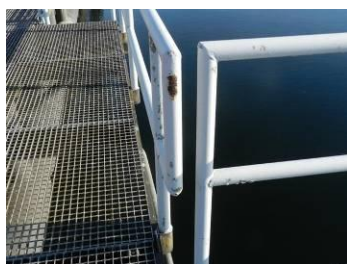
| Gebreken | Belang | Intensiteit | Omvang | Conditie |
|---|---|---|---|---|
| Corrosie, uniform | Serieus | Midden | Incidenteel | 1 |

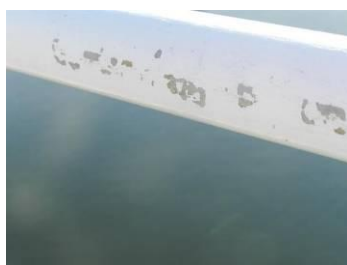
| Gebreken | Belang | Intensiteit | Omvang | Conditie |
|---|---|---|---|---|
| Verwerking | Serieus | Midden | Aanzienlijk | 3 |

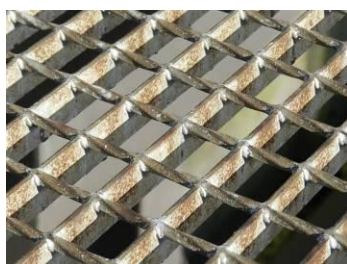
## Rooster

| Gebreken | Belang | Intensiteit | Omvang | Conditie |
|---|---|---|---|---|
| Corrosie, uniform | Serieus | Midden | Regelmatig | 2 |

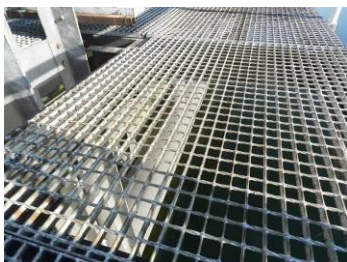
| Gebreken | Belang | Intensiteit | Omvang | Conditie |
|---|---|---|---|---|
| Bescherm laag, defect | Serius | Hoog | Aanzienlijk | 4 |
| <i>Omschr.: zinklaag einde levensduur</i> | | | | |

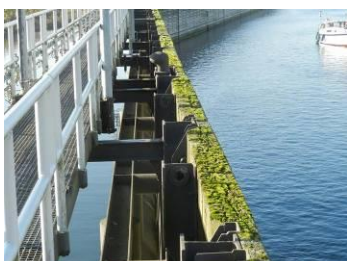
| Gebreken | Belang | Intensiteit | Omvang | Conditie |
|---|---|---|---|---|
| Houtrot | Ernstig | Midden | Plaatselijk | 2 |
| <i>Omschr.: Hoofdzakelijk de bovenste balk sterk aangetast en op wind/waterlijn lichte aantasting</i> | | | | |

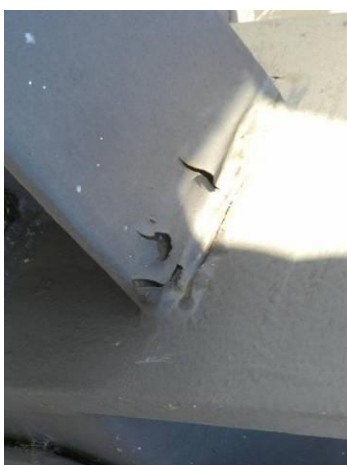
| Gebreken | Belang | Intensiteit | Omvang | Conditie |
|---|---|---|---|---|
| Corrosie, uniform | Serius | Midden | Incidenteel | 1 |

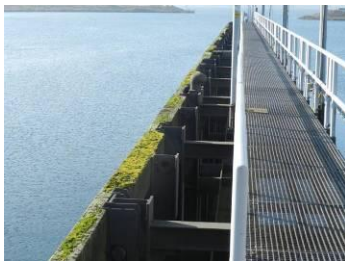
| Gebreken | Belang | Intensiteit | Omvang | Conditie |
|---|---|---|---|---|
| Verwerking | Serius | Midden | Regelmatig | 2 |

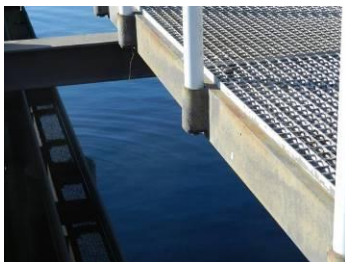
### Bordes

| Gebreken | Belang | Intensiteit | Omvang | Conditie |
|---|---|---|---|---|
| Corrosie, uniform | Serius | Midden | Regelmatig | 2 |

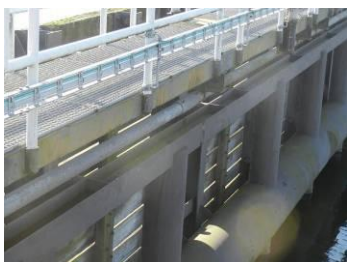
| Gebreken | Belang | Intensiteit | Omvang | Conditie |
|---|---|---|---|---|
| Verwerking | Serius | Midden | Regelmatig | 2 |

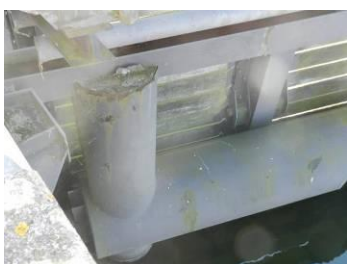
## Frame

| Gebreken | Belang | Intensiteit | Omvang | Conditie |
|---|---|---|---|---|
| Corrosie, uniform | Serius | Midden | Plaatselijk | 1 |

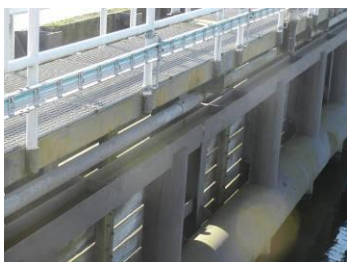
| Gebreken | Belang | Intensiteit | Omvang | Conditie |
|---|---|---|---|---|
| Verwerking | Serius | Midden | Aanzienlijk | 3 |

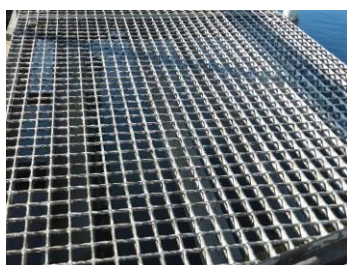
| Gebreken | Belang | Intensiteit | Omvang | Conditie |
|---|---|---|---|---|
| Corrosie, uniform | Serieus | Midden | Regelmatig | 2 |

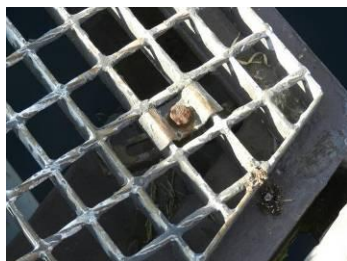
| Gebreken | Belang | Intensiteit | Omvang | Conditie |
|---|---|---|---|---|
| Bescherm laag, defect<br><i>Omschr.: zinklaag einde levensduur</i> | Serieus | Hoog | Aanzienlijk | 4 |

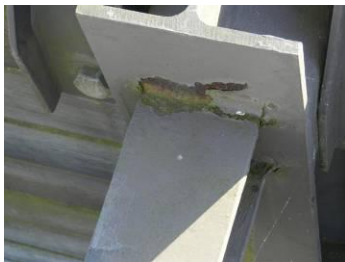
| Gebreken | Belang | Intensiteit | Omvang | Conditie |
|---|---|---|---|---|
| Corrosie, uniform | Serius | Midden | Plaatselijk | 1 |

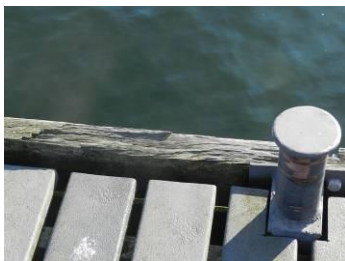
| Gebreken | Belang | Intensiteit | Omvang | Conditie |
|---|---|---|---|---|
| Theoretische levensduur, ouder dan 75% | Gering | Midden | Algemeen | 3 |

| Gebreken | Belang | Intensiteit | Omvang | Conditie |
|---|---|---|---|---|
| Verwerking | Serius | Laag | Aanzienlijk | 2 |

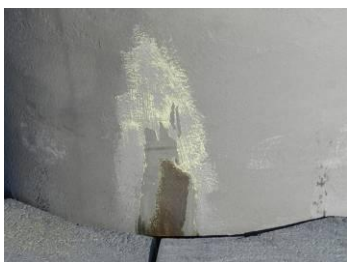
| Gebreken | Belang | Intensiteit | Omvang | Conditie |
|---|---|---|---|---|
| Corrosie, uniform | Serius | Midden | Plaatselijk | 1 |

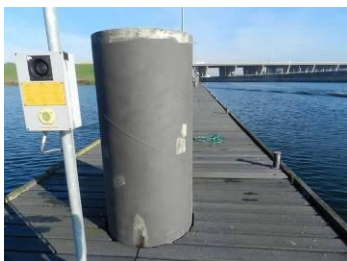
| Gebreken | Belang | Intensiteit | Omvang | Conditie |
|---|---|---|---|---|
| Theoretische levensduur, ouder dan 75% | Gering | Laag | Algemeen | 2 |

| Gebreken | Belang | Intensiteit | Omvang | Conditie |
|---|---|---|---|---|
| Verwerking | Serius | Laag | Aanzienlijk | 2 |

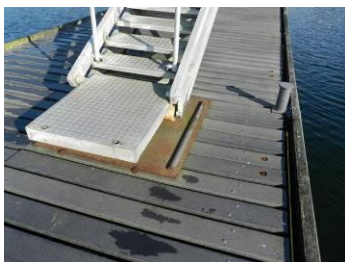
| Gebreken | Belang | Intensiteit | Omvang | Conditie |
|---|---|---|---|---|
| Corrosie, uniform | Serius | Midden | Plaatselijk | 1 |

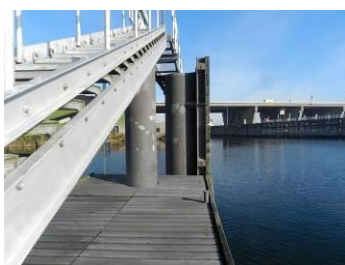
| Gebreken | Belang | Intensiteit | Omvang | Conditie |
|---|---|---|---|---|
| Theoretische levensduur, tussen 50% en 75% | Gering | Laag | Algemeen | 2 |

| Gebreken | Belang | Intensiteit | Omvang | Conditie |
|---|---|---|---|---|
| Verwerking | Serius | Laag | Aanzienlijk | 2 |

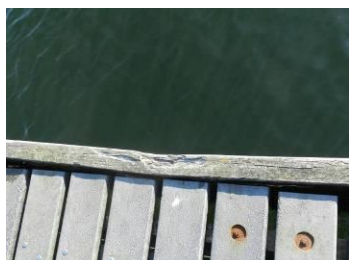
| Gebreken | Belang | Intensiteit | Omvang | Conditie |
|---|---|---|---|---|
| Houtrot | Ernstig | Midden | Plaatselijk | 2 |
| <i>Omschr.: Op enkele locaties zijn de bovenste balken aangetast.</i> | | | | |

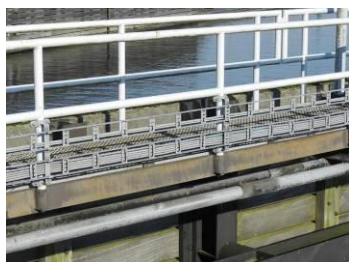
| Gebreken | Belang | Intensiteit | Omvang | Conditie |
|---|---|---|---|---|
| Corrosie, uniform | Serieus | Midden | Regelmatig | 2 |

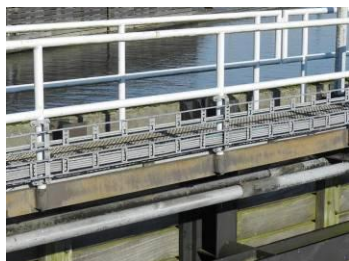
| Gebreken | Belang | Intensiteit | Omvang | Conditie |
|---|---|---|---|---|
| Theoretische levensduur, ouder dan 75% | Gering | Midden | Algemeen | 3 |

| Gebreken | Belang | Intensiteit | Omvang | Conditie |
|---|---|---|---|---|
| Verwerking | Serieus | Midden | Regelmatig | 2 |

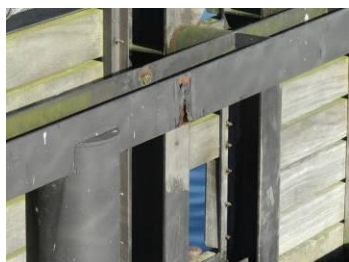
| Gebreken | Belang | Intensiteit | Omvang | Conditie |
|---|---|---|---|---|
| Corrosie, uniform | Serieus | Midden | Plaatselijk | 1 |

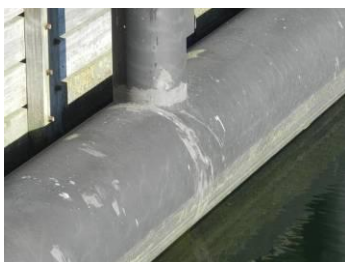
| Gebreken | Belang | Intensiteit | Omvang | Conditie |
|---|---|---|---|---|
| Theoretische levensduur, ouder dan 75% | Gering | Midden | Algemeen | 3 |

| Gebreken | Belang | Intensiteit | Omvang | Conditie |
|---|---|---|---|---|
| Verwerking | Serieus | Midden | Aanzienlijk | 3 |

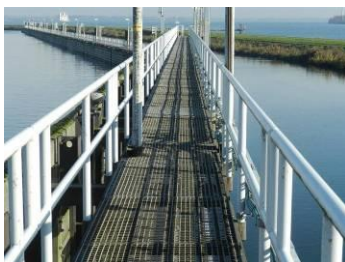
| Gebreken | Belang | Intensiteit | Omvang | Conditie |
|---|---|---|---|---|
| Verwerking | Serieus | Midden | Aanzienlijk | 3 |

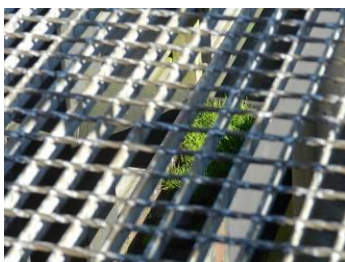
| Gebreken | Belang | Intensiteit | Omvang | Conditie |
|---|---|---|---|---|
| Corrosie, uniform | Serieus | Midden | Regelmatig | 2 |

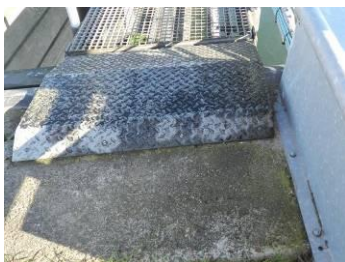
| Gebreken | Belang | Intensiteit | Omvang | Conditie |
|---|---|---|---|---|
| Bescherm laag, defect | Serius | Hoog | Aanzienlijk | 4 |
| <i>Omschr.: zinklaag einde levensduur</i> | | | | |

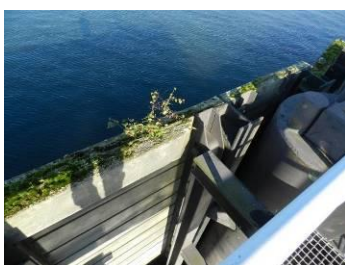
| Gebreken | Belang | Intensiteit | Omvang | Conditie |
|---|---|---|---|---|
| Corrosie, uniform | Serius | Midden | Plaatselijk | 1 |

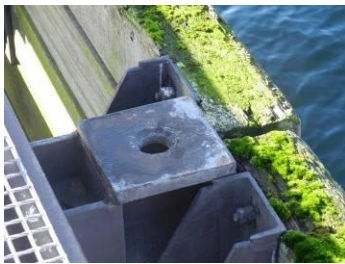
| Gebreken | Belang | Intensiteit | Omvang | Conditie |
|---|---|---|---|---|
| Onderdeel, ontbreekt | Serius | Hoog | Regelmatig | 3 |
| <i>Omschr.: 2e bolder vanaf de kopzijde ontbreekt</i> | | | | |

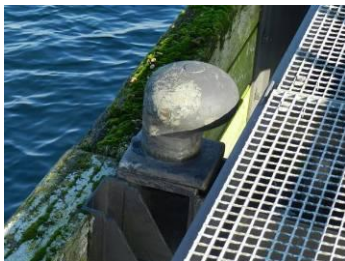
| Gebreken | Belang | Intensiteit | Omvang | Conditie |
|---|---|---|---|---|
| Theoretische levensduur, ouder dan 75% | Gering | Laag | Algemeen | 2 |

| Gebreken | Belang | Intensiteit | Omvang | Conditie |
|---|---|---|---|---|
| Verwerking | Serius | Laag | Aanzienlijk | 2 |

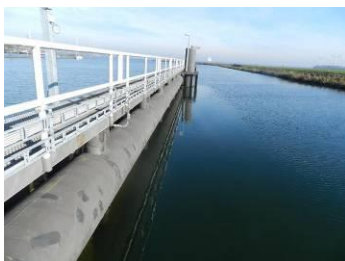
| Gebreken | Belang | Intensiteit | Omvang | Conditie |
|---|---|---|---|---|
| Verwerking | Serieus | Midden | Regelmatig | 2 |

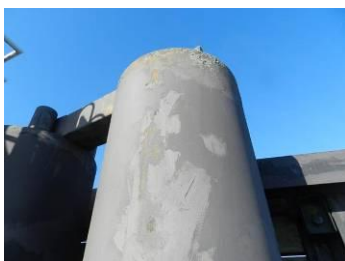
| Gebreken | Belang | Intensiteit | Omvang | Conditie |
|---|---|---|---|---|
| Corrosie, uniform | Serieus | Midden | Plaatselijk | 1 |

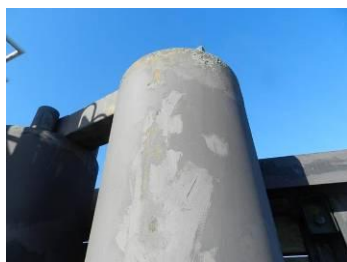
| Gebreken | Belang | Intensiteit | Omvang | Conditie |
|---|---|---|---|---|
| Theoretische levensduur, ouder dan 75% | Gering | Laag | Algemeen | 2 |

| Gebreken | Belang | Intensiteit | Omvang | Conditie |
|---|---|---|---|---|
| Verwerking | Serius | Laag | Aanzienlijk | 2 |

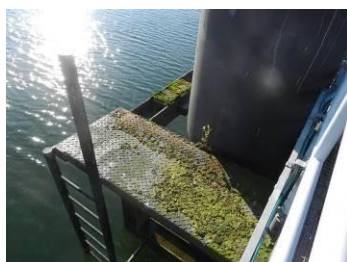
| Gebreken | Belang | Intensiteit | Omvang | Conditie |
|---|---|---|---|---|
| Corrosie, uniform | Serius | Midden | Regelmatig | 2 |

Omschr.: Hoofdzakelijk tranenplaat gecorrodeerd

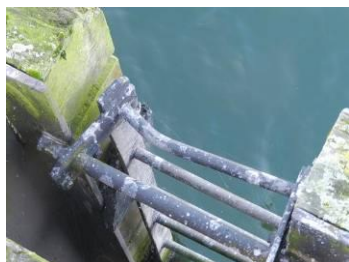
| Gebreken | Belang | Intensiteit | Omvang | Conditie |
|---|---|---|---|---|
| Vervorming | Ernstig | Midden | Plaatselijk | 2 |
| <i>Omschr.: 1 ladder is vervormd</i> | | | | |

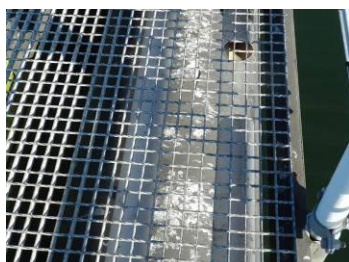
| Gebreken | Belang | Intensiteit | Omvang | Conditie |
|---|---|---|---|---|
| Corrosie, uniform | Serieus | Midden | Aanzienlijk | 3 |

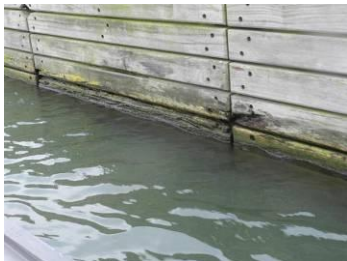
| Gebreken | Belang | Intensiteit | Omvang | Conditie |
|---|---|---|---|---|
| Houtrot | Ernstig | Midden | Plaatselijk | 2 |
| <i>Omschr.: Op enkele locaties zijn de bovenste balken aangetast.</i> | | | | |

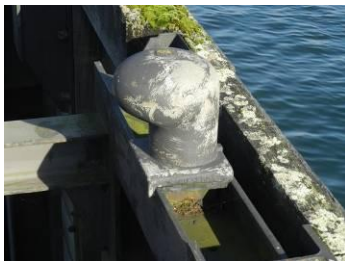
| Gebreken | Belang | Intensiteit | Omvang | Conditie |
|---|---|---|---|---|
| Verwerking | Serius | Midden | Regelmatig | 2 |

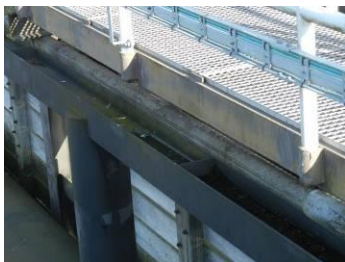
| Gebreken | Belang | Intensiteit | Omvang | Conditie |
|---|---|---|---|---|
| Corrosie, uniform | Serius | Midden | Regelmatig | 2 |

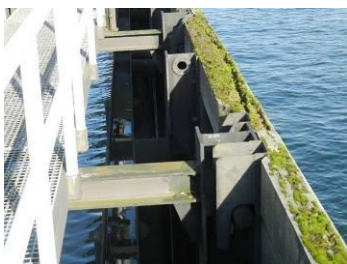
| Gebreken | Belang | Intensiteit | Omvang | Conditie |
|---|---|---|---|---|
| Theoretische levensduur, ouder dan 75% | Gering | Midden | Algemeen | 3 |

| Gebreken | Belang | Intensiteit | Omvang | Conditie |
|---|---|---|---|---|
| Verwerking | Serius | Midden | Regelmatig | 2 |

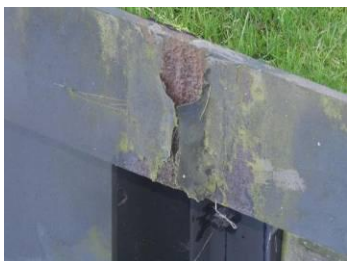
| Gebreken | Belang | Intensiteit | Omvang | Conditie |
|---|---|---|---|---|
| Corrosie, uniform | Serius | Midden | Plaatselijk | 1 |

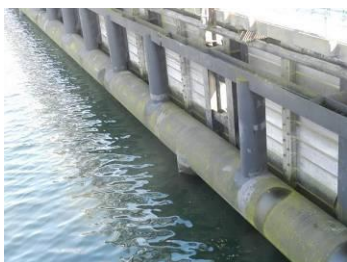
| Gebreken | Belang | Intensiteit | Omvang | Conditie |
|---|---|---|---|---|
| Theoretische levensduur, ouder dan 75% | Gering | Midden | Algemeen | 3 |

| Gebreken | Belang | Intensiteit | Omvang | Conditie |
|---|---|---|---|---|
| Verwerking | Serius | Midden | Aanzienlijk | 3 |

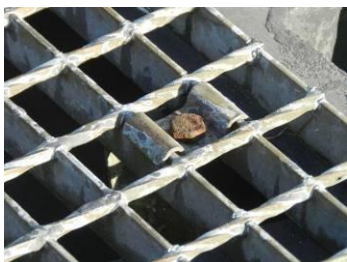
| Gebreken | Belang | Intensiteit | Omvang | Conditie |
|---|---|---|---|---|
| Corrosie, uniform | Serius | Midden | Regelmatig | 2 |

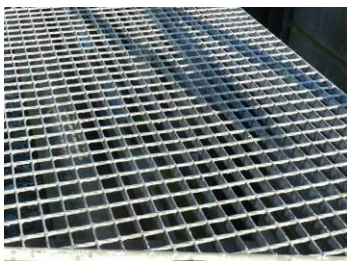
| Gebreken | Belang | Intensiteit | Omvang | Conditie |
|---|---|---|---|---|
| Bescherm laag, defect<br><i>Omschr.: zinklaag einde levensduur</i> | Serius | Hoog | Aanzienlijk | 4 |

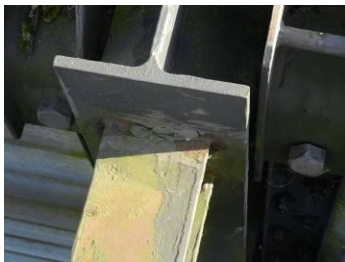
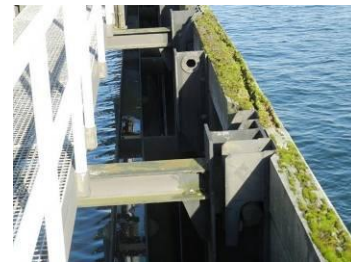
| Gebreken | Belang | Intensiteit | Omvang | Conditie |
|---|---|---|---|---|
| Corrosie, uniform | Serieus | Midden | Plaatselijk | 1 |

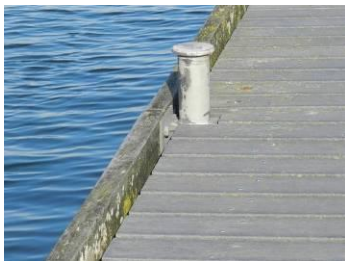
| Gebreken | Belang | Intensiteit | Omvang | Conditie |
|---|---|---|---|---|
| Verwerking | Serius | Laag | Aanzienlijk | 2 |

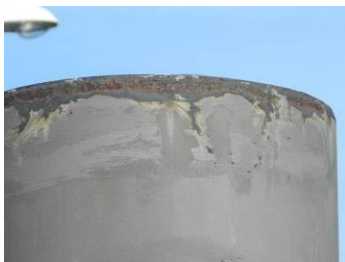
| Gebreken | Belang | Intensiteit | Omvang | Conditie |
|---|---|---|---|---|
| Corrosie, uniform | Serius | Midden | Plaatselijk | 1 |

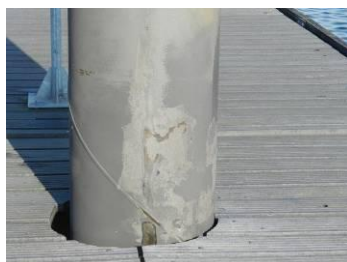
| Gebreken | Belang | Intensiteit | Omvang | Conditie |
|---|---|---|---|---|
| Theoretische levensduur, ouder dan 75% | Gering | Laag | Algemeen | 2 |

| Gebreken | Belang | Intensiteit | Omvang | Conditie |
|---|---|---|---|---|
| Verwerking | Serieus | Laag | Aanzienlijk | 2 |

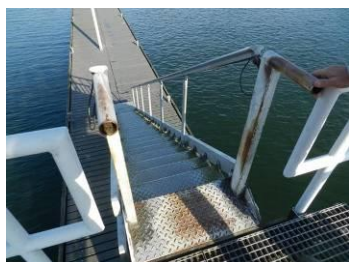
| Gebreken | Belang | Intensiteit | Omvang | Conditie |
|---|---|---|---|---|
| Corrosie, uniform | Serius | Midden | Regelmatig | 2 |

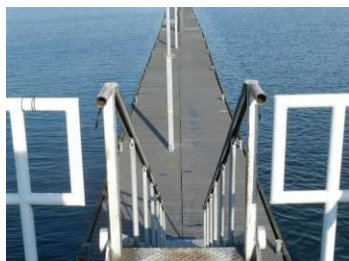
| Gebreken | Belang | Intensiteit | Omvang | Conditie |
|---|---|---|---|---|
| Theoretische levensduur, tussen 50% en 75% | Gering | Laag | Algemeen | 2 |

| Gebreken | Belang | Intensiteit | Omvang | Conditie |
|---|---|---|---|---|
| Verwerking | Serius | Laag | Aanzienlijk | 2 |

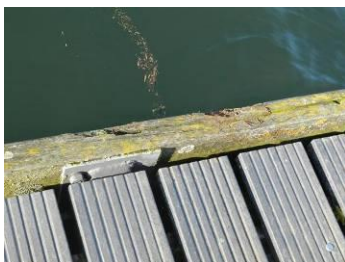
| Gebreken | Belang | Intensiteit | Omvang | Conditie |
|---|---|---|---|---|
| Houtrot | Ernstig | Midden | Plaatselijk | 2 |
| Omschr.: Op enkele locaties zijn de bovenste balken aangetast. | | | | |

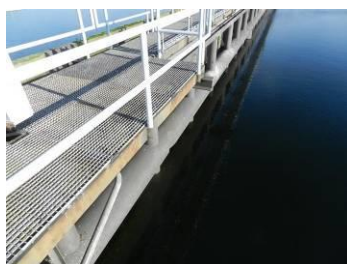
| Gebreken | Belang | Intensiteit | Omvang | Conditie |
|---|---|---|---|---|
| Aangroei | Gering | Midden | Aanzienlijk | 2 |

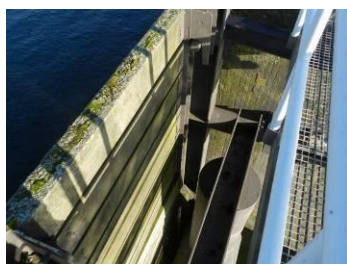
| Gebreken | Belang | Intensiteit | Omvang | Conditie |
|---|---|---|---|---|
| Aangroei | Gering | Laag | Incidenteel | 1 |

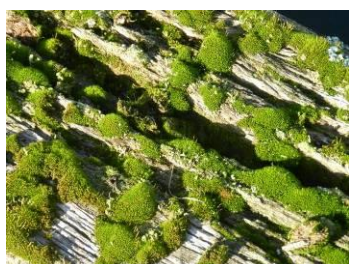
Aangroei

Omschr.: sterke mosaangroei bovenzijde bovenste balk

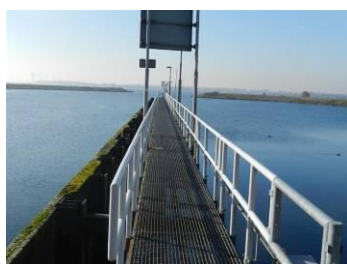
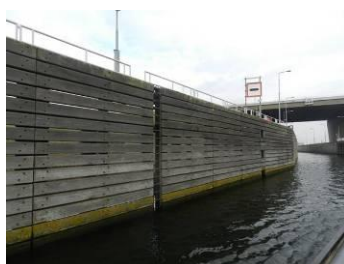
Omschr.: sterke mosaangroei bovenzijde bovenste balk

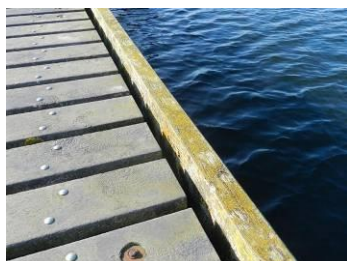
| Gebreken | Belang | Intensiteit | Omvang | Conditie |
|---|---|---|---|---|
| Aangroei | Gering | Midden | Algemeen | 3 |

*Omschr.: Hoofdzakelijk de bovenste balken zijn begroeid met mos en op windwaterlijn algaangroei.*

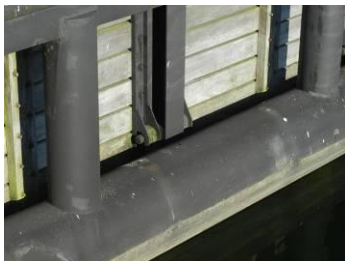
| Gebreken | Belang | Intensiteit | Omvang | Conditie |
|---|---|---|---|---|
| Aangroei | Gering | Laag | Plaatselijk | 1 |

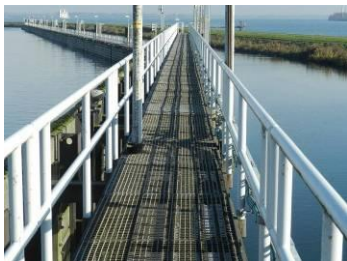
| Gebreken | Belang | Intensiteit | Omvang | Conditie |
|---|---|---|---|---|
| Aangroei | Gering | Midden | Plaatselijk | 1 |

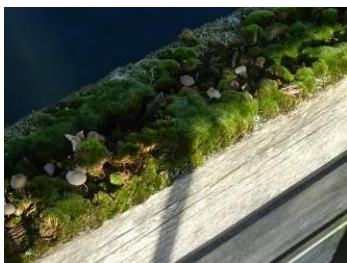
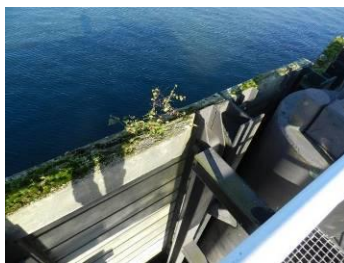
| Gebreken | Belang | Intensiteit | Omvang | Conditie |
|---|---|---|---|---|
| Aangroei | Gering | Hoog | Regelmatig | 2 |

Omschr.: sterke mosaangroei bovenzijde bovenste balk

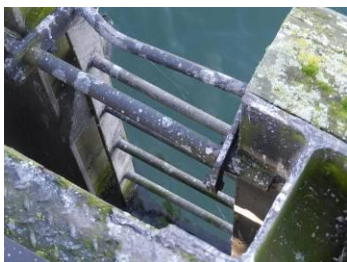
| Gebreken | Belang | Intensiteit | Omvang | Conditie |
|---|---|---|---|---|
| Wet & regelgeving, voldoet niet | Gering | Hoog | Algemeen | 4 |
| Omschr.: ladders voldoen niet aan de huidige eisen, (ook de ladder tussen vast en drijvend gedeelte) | | | | |

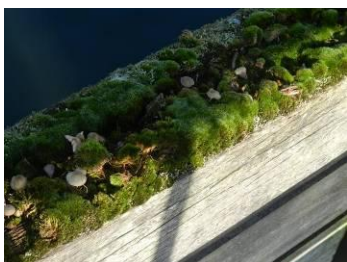
| Gebreken | Belang | Intensiteit | Omvang | Conditie |
|---|---|---|---|---|
| Aangroei | Gering | Hoog | Regelmatig | 2 |
| Omschr.: Hoofdzakelijk de bovenste balken zijn sterk begroeid met mos en op windwaterlijn algaangroei. | | | | |

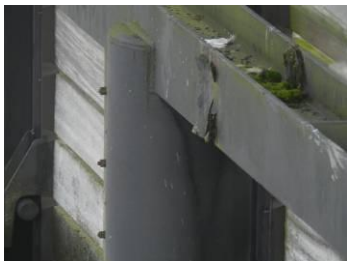
| Gebreken | Belang | Intensiteit | Omvang | Conditie |
|---|---|---|---|---|
| Aangroei | Gering | Laag | Plaatselijk | 1 |

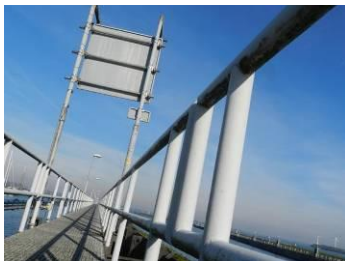
| Gebreken | Belang | Intensiteit | Omvang | Conditie |
|---|---|---|---|---|
| Aangroei | Gering | Midden | Plaatselijk | 1 |

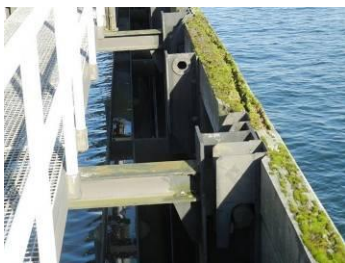
| Gebreken | Belang | Intensiteit | Omvang | Conditie |
|---|---|---|---|---|
| Aangroei | Gering | Hoog | Regelmatig | 2 |

Omschr.: sterke mosangroei bovenzijde bovenste balk

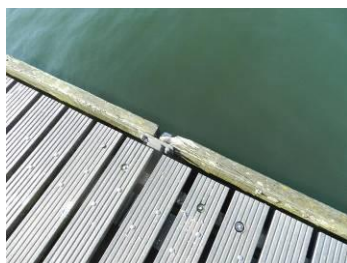
| Gebreken | Belang | Intensiteit | Omvang | Conditie |
|---|---|---|---|---|
| Aangroei | Gering | Midden | Regelmatig | 1 |

*Omschr.: Hoofdzakelijk de bovenste balken zijn licht begroeid met mos en op windwaterlijn algaangroei.*
