## ONDERZOEKSRAPPORT CHROOM-6 IN VERF

| Locatie | : Prins Clausbrug te Utrecht |
| Rapportnummer | : Chroom-6/10378 |
| Datum | : 1 april 2019 |

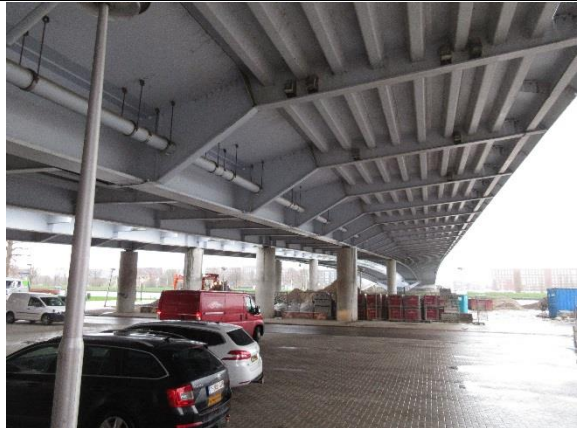
| Metingnummer: | - |

| Metingnummer: | - |
|---|---|
| Object | Overzicht onderzijde brugdek |
| Onderdeel/ locatie | N.v.t. |
