# Prins Clausbrug

## Inspectierapportage

projectnummer 0413927.11  
definitief revisie 3.0  
7 december 2018

Gemeente Utrecht  
Postbus 8406  
3503 RK Utrecht

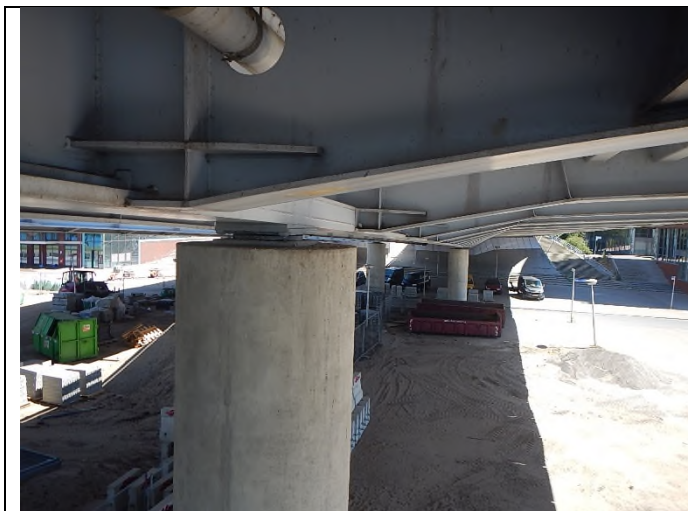
Tussensteunpunten oostzijde

Aan de tussensteunpunten aan de oostzijde van de brug zijn geen gebreken geconstateerd. Ook bij de eerdere inspecties van RHDHV zijn aan deze elementen geen gebreken geconstateerd.

Geen bijzonderheden

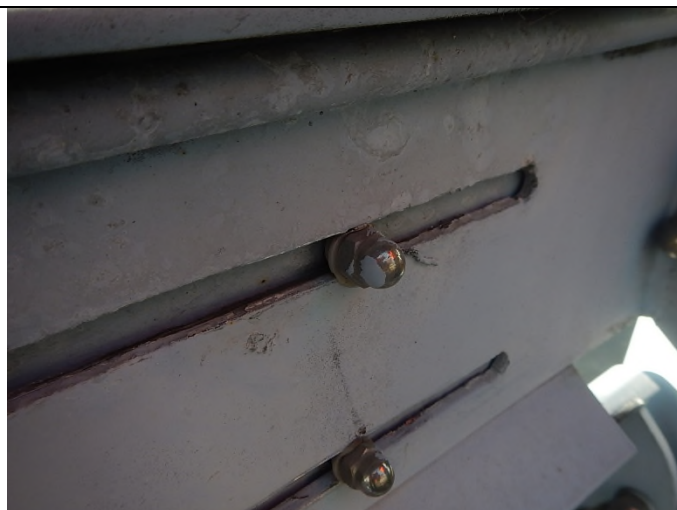
Leuning, algemeen

Bevestiging onjuist; de moeren worden ter plaatse van de schuifstukken in de sleufgaten getrokken door te kleine volgringen.

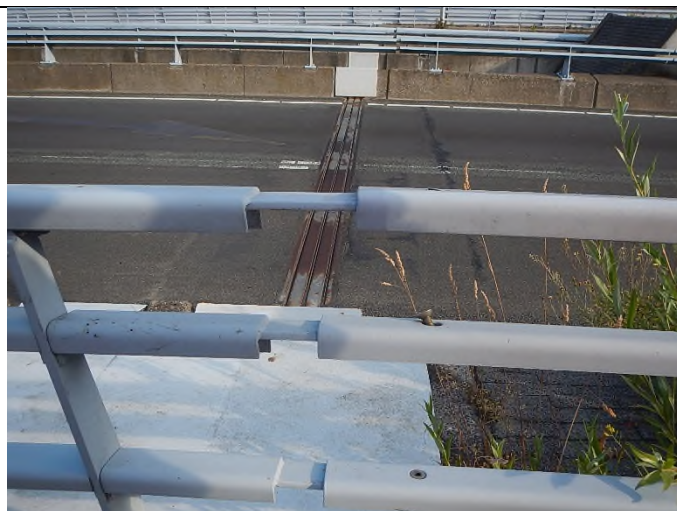
Leuning, algemeen

Bevestiging onjuist; ontbreken moeren op bouten ter plaatse van schuifstuk ter plaatse van voegovergang noordoostzijde.

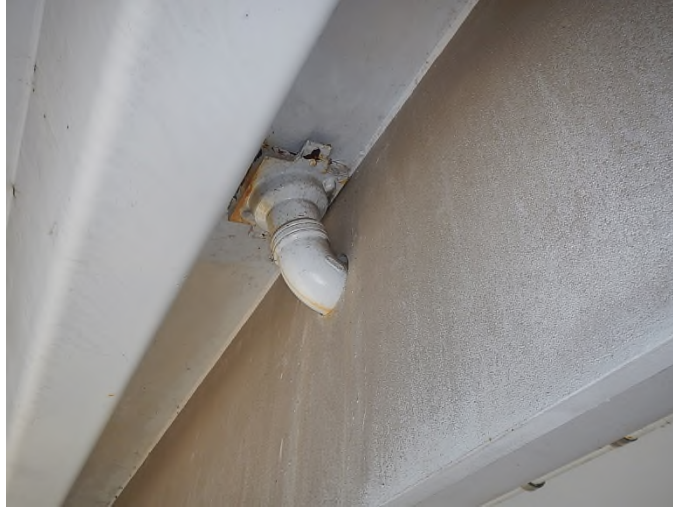
HWA, afvoerleiding  
Haakse bochten.  
Foto bij HWA-kolk fietspad  
(algemeen beeld)

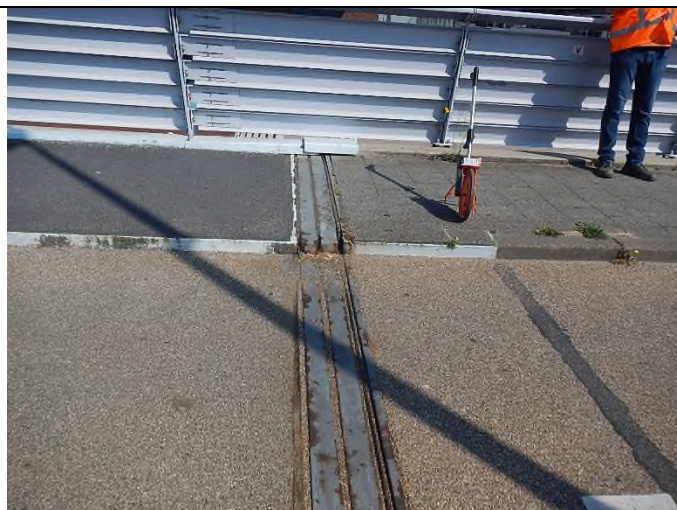
Voegovergangsconstructie fietspad  
oostzijde

Roestige onderdelen  
(15)

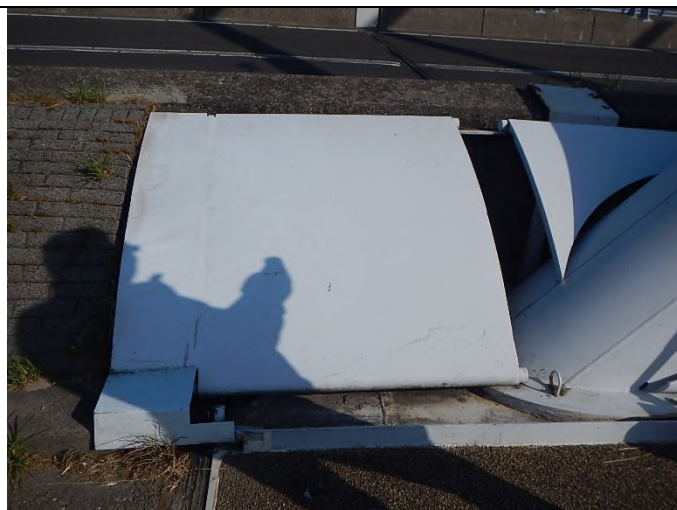
Voegovergangsconstructie

Schuifconstructie zijbermen westzijde  
niet functionerend.  
De beplating is uit de bevestiging  
gelopen.  
(16)

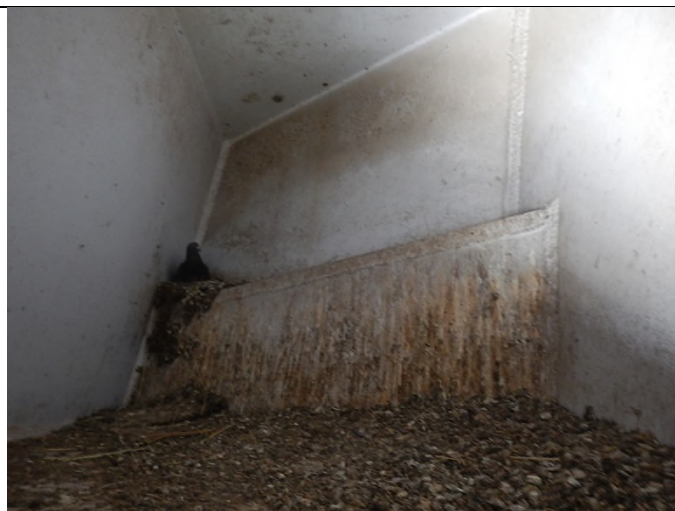
Mangaten, algemeen

Mangaten ter plaatse van spankoppen ernstig vervuild door aanwezigheid duiven.

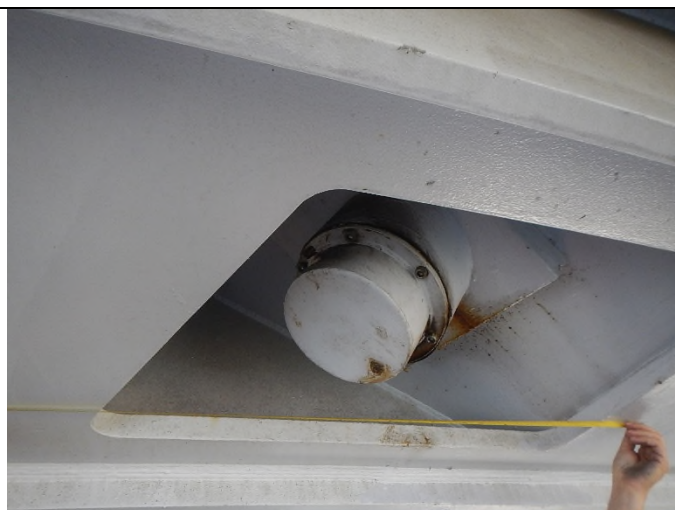
Mangaten, algemeen

Mangaten ter plaatse van spankoppen ernstig vervuild door aanwezigheid duiven.

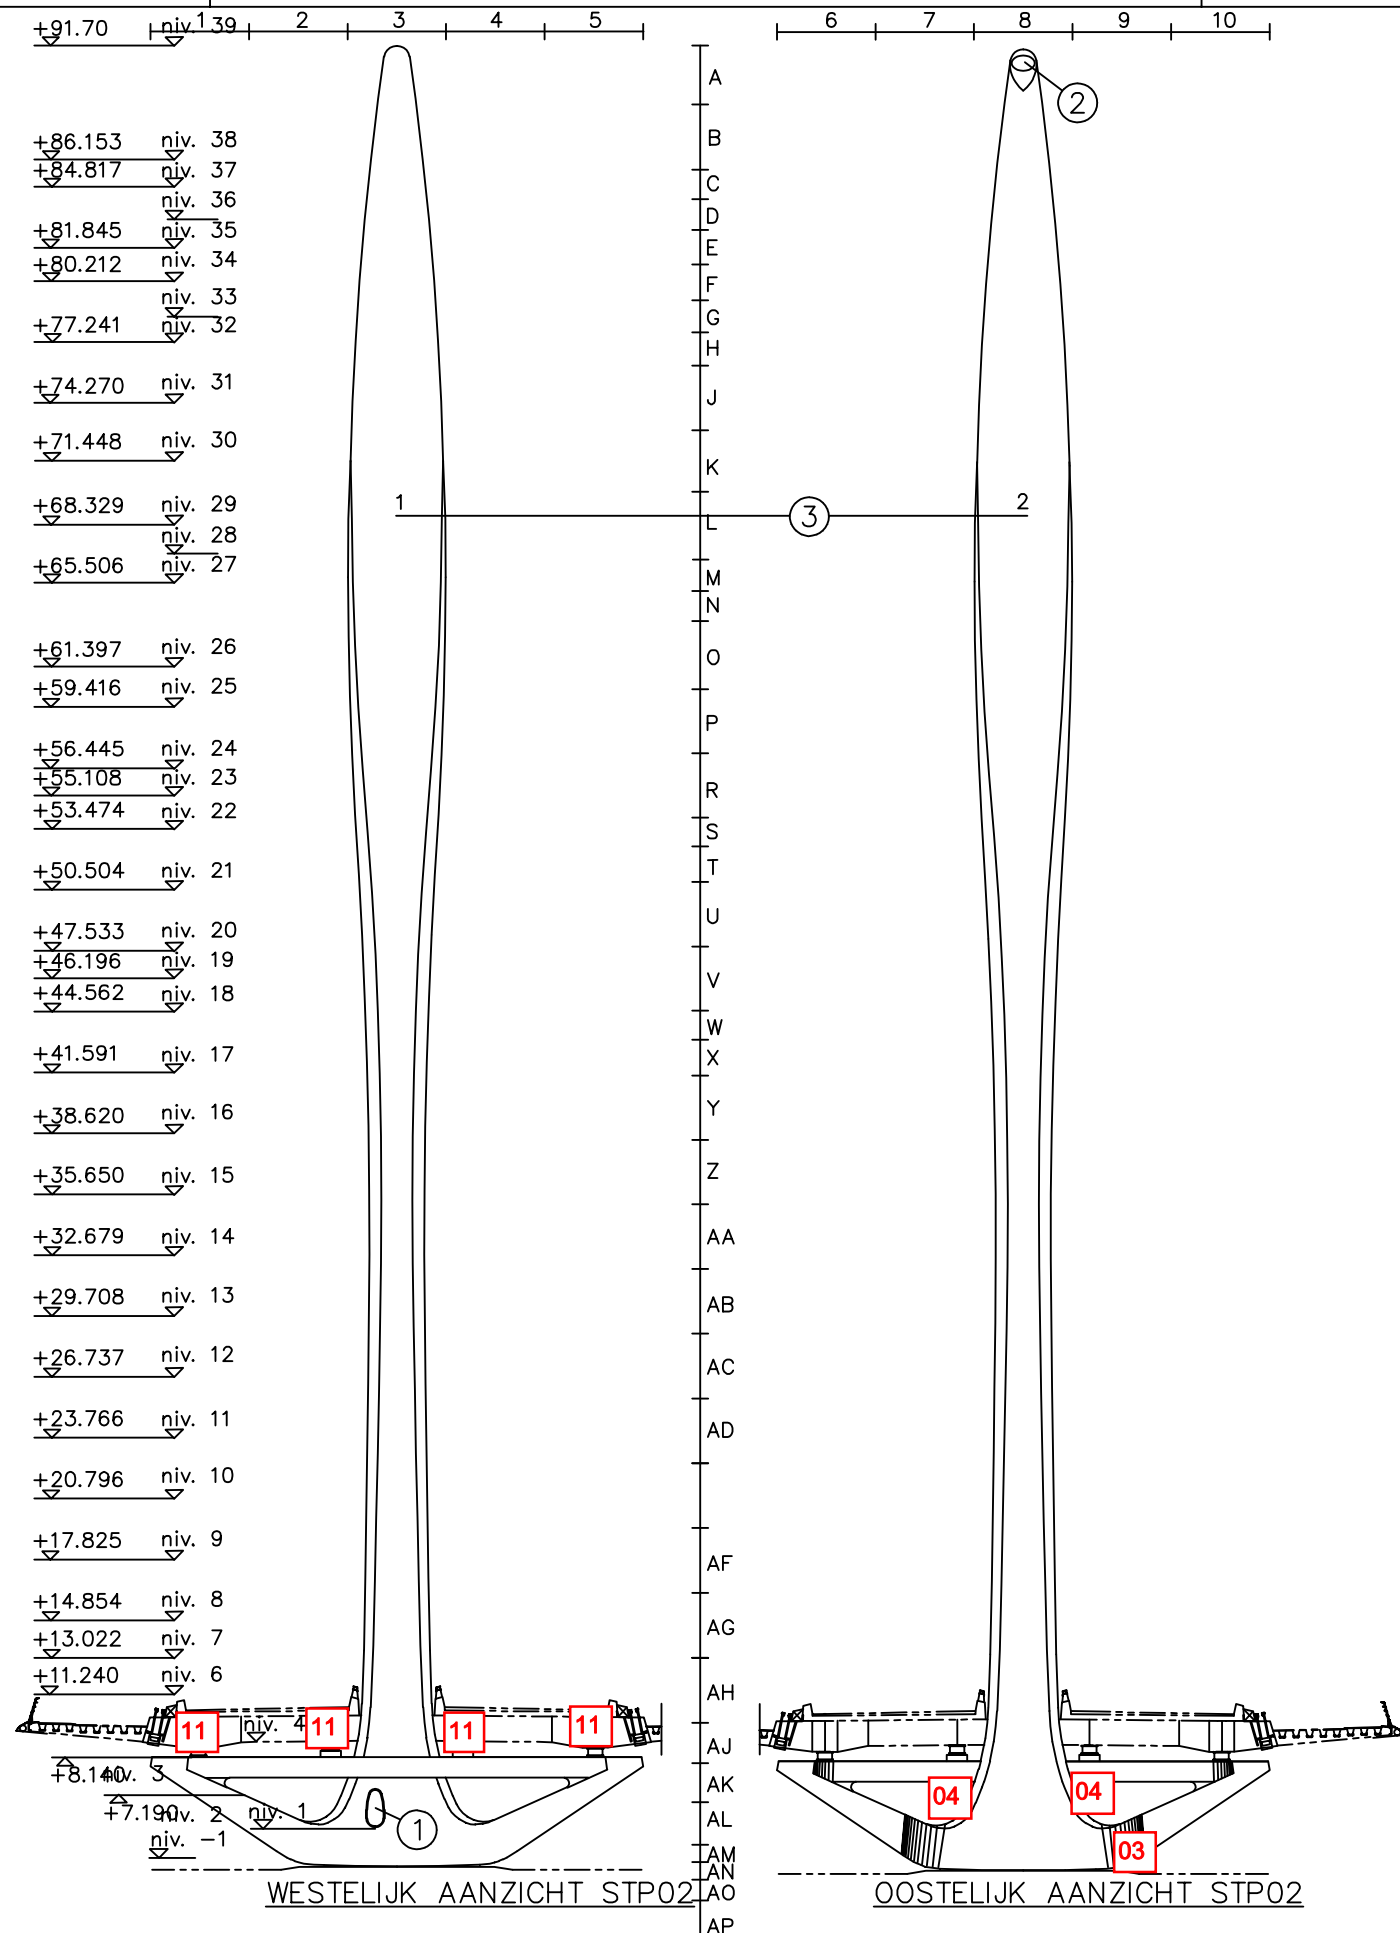
TEK.NR. 6

Van de trekankers van de verbinding pyloon/fundatie zijn er 2 beschermkappen los. Geadviseerd wordt om deze weer vast te zetten en zo schade aan de ankers te voorkomen.

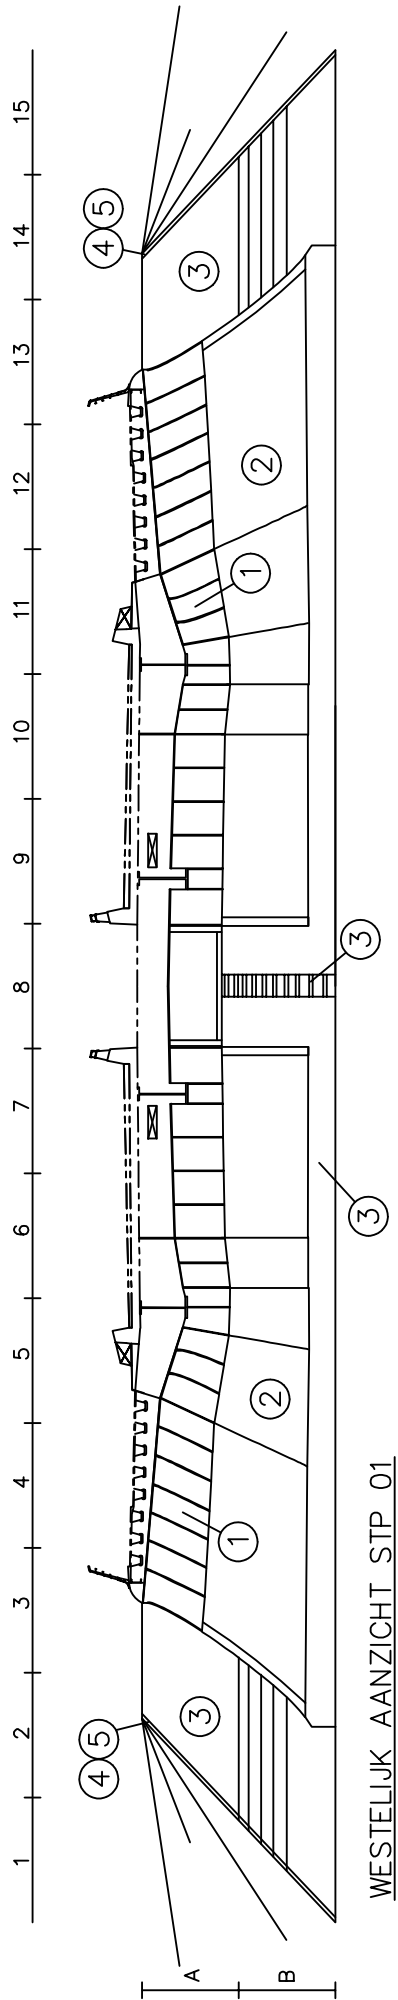
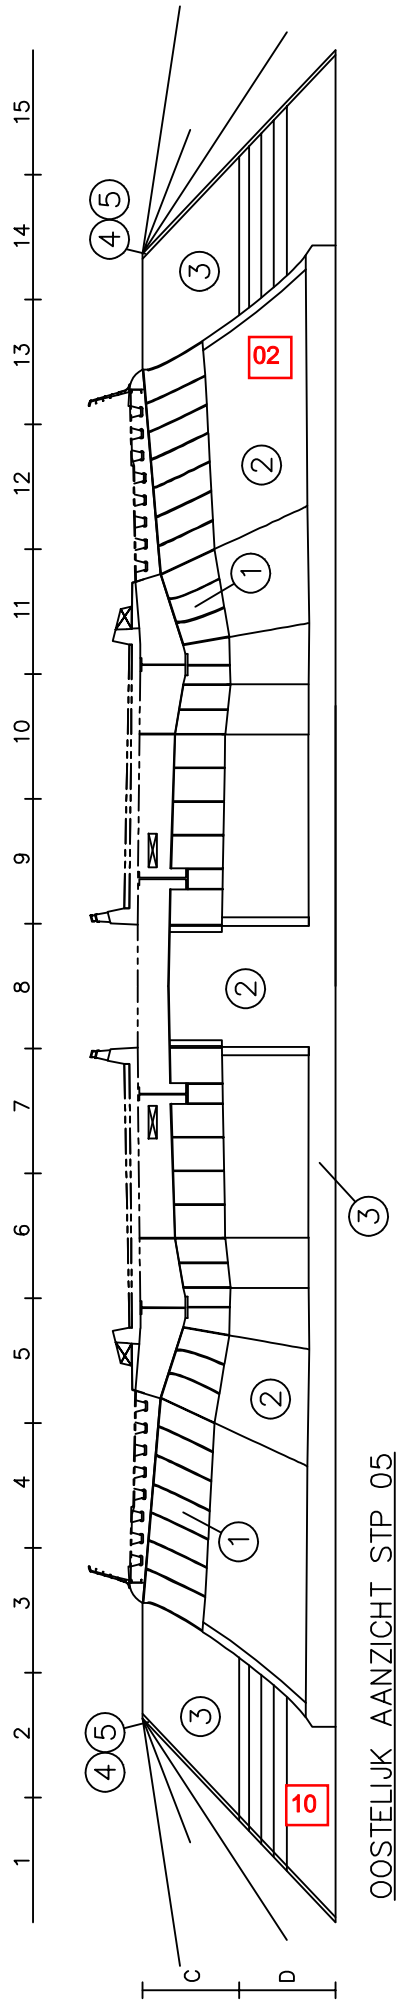
| 10012006 | AANZICHTEN ST01+05 | TEK.NR. 9 |

Als gevolg van zettingen zijn er scheuren ontstaan in de gemetselde taludbekleding van het oostelijke landhoofd, het grootste gedeelte in de zuidelijke hoek. Om ingroei van gras, onkruid, ed. te voorkomen wordt geadviseerd de scheuren met cement af te dichten.

In de gemetselde taludbekleding zit een scheur (tekening 9, 13 D) (02)

| Talud – onder landhoofd | Afdichten scheur in taludbekleding | 20 m |
