## PI te Dordrecht

## Dakonderzoek en hydrotectoronderzoek PI te Dordrecht

Opdrachtnummer : 17-B-0625

Datum : 16 februari 2018

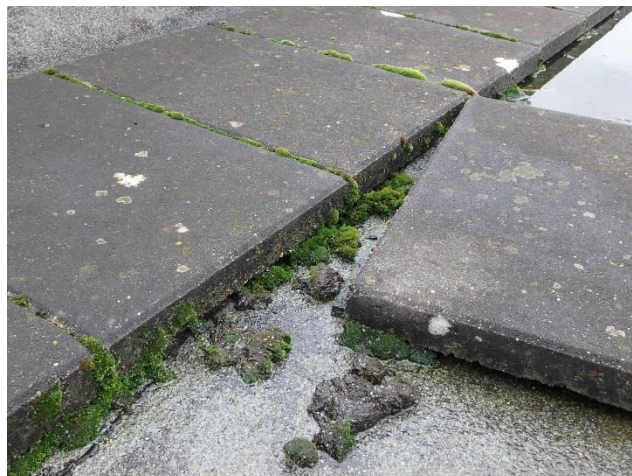
Plaatselijk zijn betontegels aanwezig in een afmeting van 600 mm x 400 mm x 50 mm. Deze fungeren deels als looppaden en deels als kimfixatie langs de dakranden. De betontegels zijn gelegd op rubbergranulaat tegeldragers in een afmeting van 100 mm x 100 mm x 15 mm. Daar waar twee tegels rusten op één tegeldrager is dit onvoldoende. Hierdoor kunnen de tegeldragers iets in de dakbedekkingsconstructie gedrukt worden waardoor de spoelruimte onder de tegels vermindert. Tussen, naast en onder de tegels is plaatselijk overmatige vervuiling aanwezig door losse leislagen en mosgroei (zie foto 2).

**Foto 2**  
Vervuiling door mosgroei bij betontegels

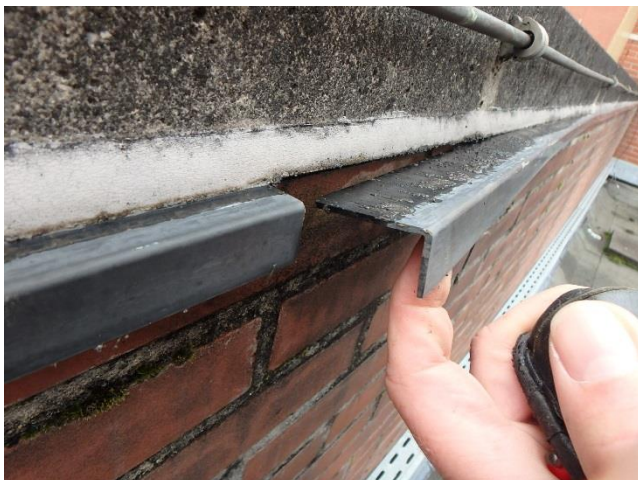
Aan de dakvlakzijde is over het algemeen een loodslabbe aanwezig. Plaatselijk is hier een kunststof hoeklijn aangebracht. De conditie van het lood is redelijk, echter de (kit)afwerking tussen het lood en de betonnen afdekbanden verkeert in een zeer matige conditie en is plaatselijk losgekomen (zie foto 25). Ook het kunststof hoekprofiel (dakvlak B1) komt op diverse plaatsen los (zie foto 13).

**Foto 13**  
Onthechting druipprofiel / kitvoeg dakrand

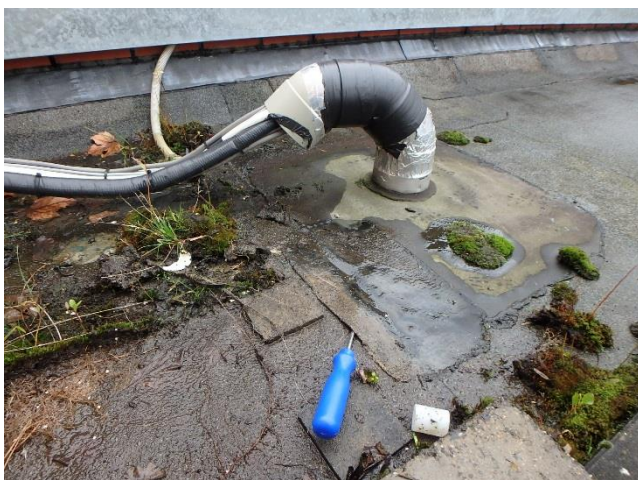
De ontluchtingen en kabeldoorvoeren zijn over het algemeen goed waterdicht opgenomen in het dakbedekkingssysteem met aparte gemineraliseerde APP-rozetten van voldoende afmeting. Incidenteel is een reparatiestuk of plakstuk van de plakplaat waardoor inwatering mogelijk is (zie foto 6 en 17).

**Foto 17**  
Onthechting reparatiestuk bij kabeldoorvoer

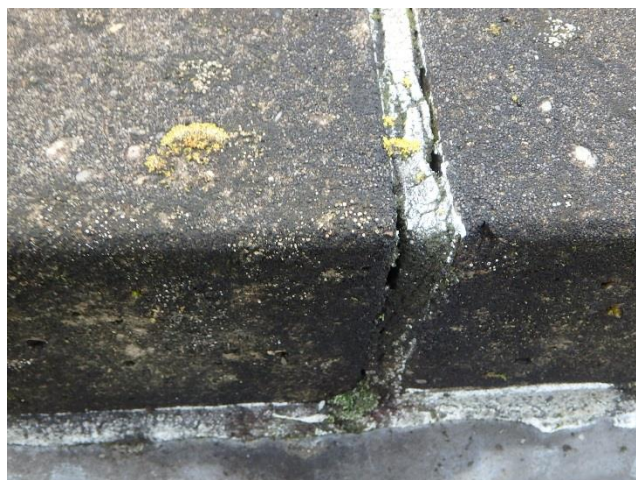
**Foto 36**  
Onthechting kitvoegen betonelementen dakrand

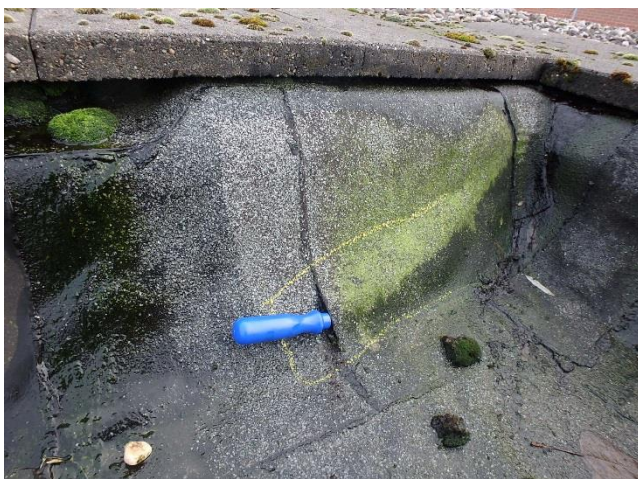
De opstanden zijn voorzien van aparte gemineraliseerde APP-opstandstroken. De opstandstroken zijn in een matige conditie. Plaatselijk is beginnende onthechting van overlappen waargenomen waardoor inwatering mogelijk is (zie foto 14, 45, 51, 79 en 95). De opstandhoogte is voldoende en varieert van circa 180 mm tot 250 mm.

**Foto 51**  
Onthechting overlap opstandstrook

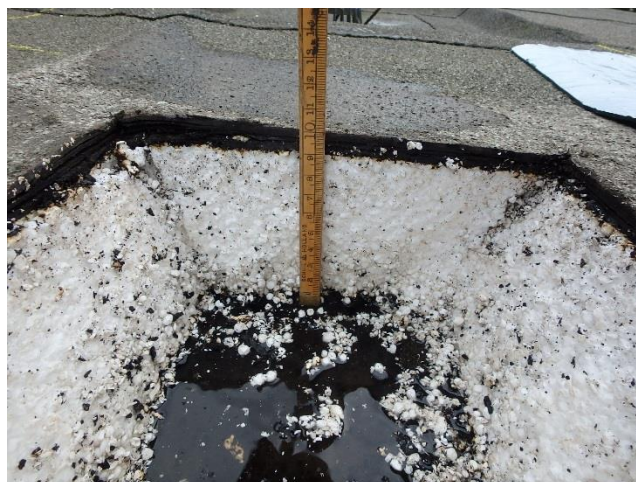
**Foto 56**  
De isolatie is nat, er staat water op de dampremmende laag

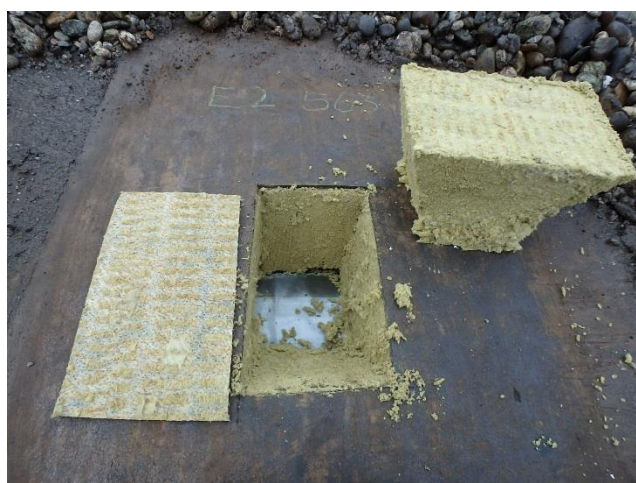
**Foto 60**  
Insnijding meetwaarde 563 (staaldak), de isolatie is droog

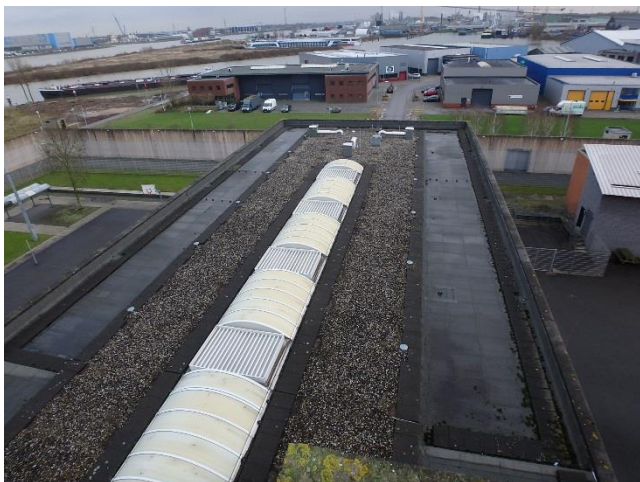
**Foto 61**  
Overzicht daken bouwdeel F

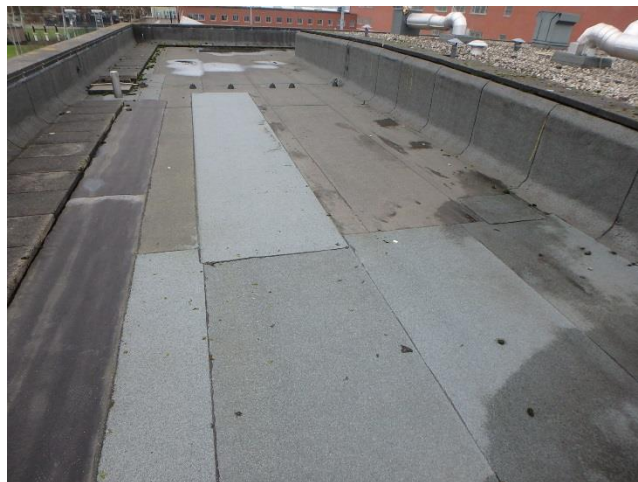
**Foto 62**  
Overzicht dakvlak F1, diverse delen overlaagd

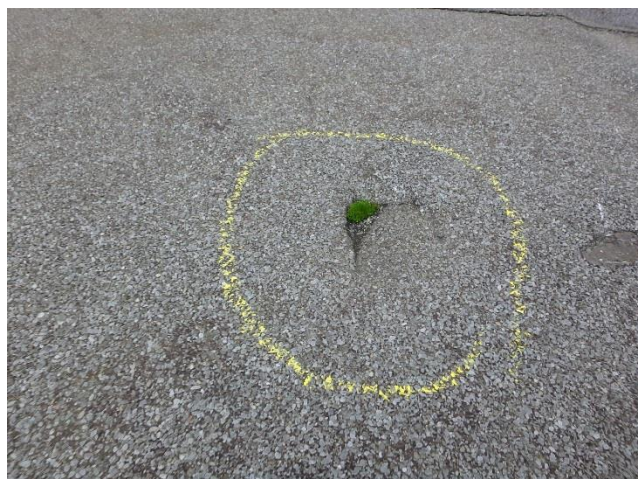
**Foto 64**  
Een beschadiging in de dakbedekking

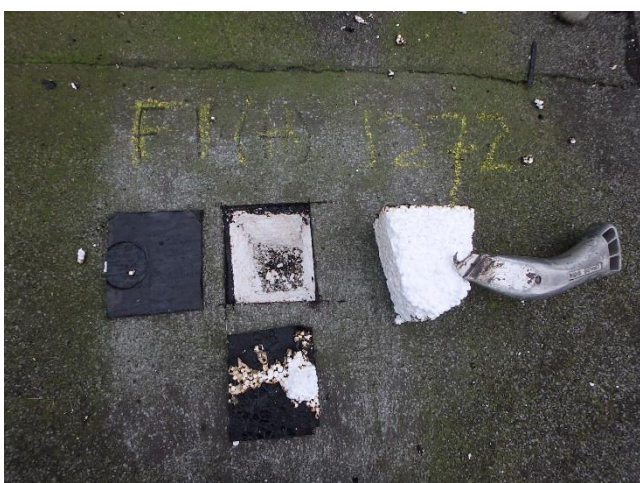
**Foto 65**  
Insnijding meetwaarde 1272 (betondak)

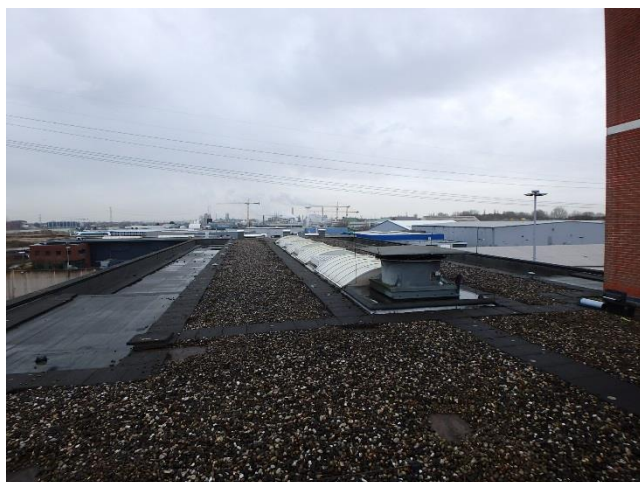
**Foto 67**  
Overzicht dakvlak F2

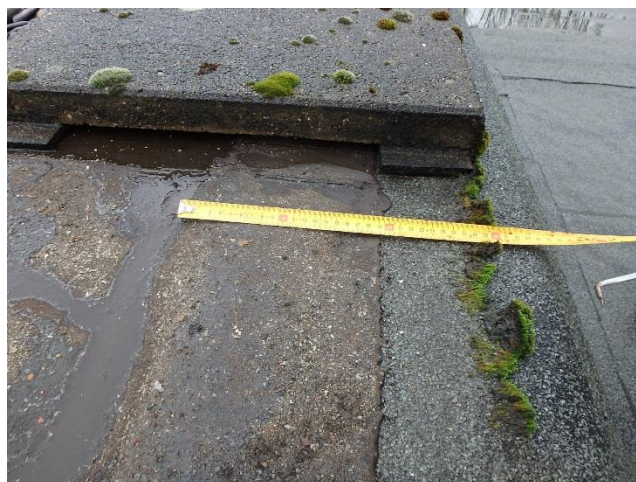
De daken zijn afgewerkt met een ballastlaag van grof grind in een gradatie 16/32 (zie foto 47, 57, 67, 71, 73, 83, 89 en 99). De ballastlaag is enigszins vervuild met fijn materiaal en mosgroei. Plaatselijk zijn betontegels aanwezig in een afmeting van 600 mm x 400 mm x 50 mm. Deze fungeren deels als looppaden en deels als grindkering langs de vrije dakranden. De betontegels zijn gelegd op rubbergranulaat tegeldragers in een afmeting van 100 mm x 100 mm x 15 mm. Daar waar twee tegels rusten op één tegeldrager is dit onvoldoende. Hierdoor kunnen de tegeldragers iets in de dakbedekkingsconstructie gedrukt worden waardoor de spoelruimte onder de tegels verminderd. Naast de tegels is plaatselijk overmatige vervuiling en mosgroei aanwezig (zie foto 68).

**Foto 68**  
Overzicht aansluiting met dakvlak F1

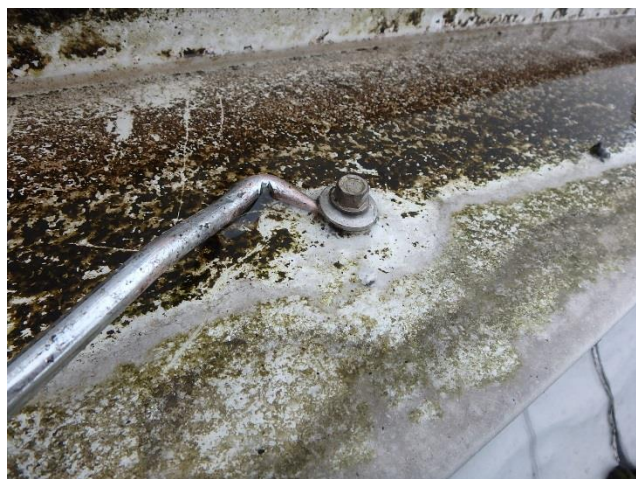
De rookluiken zijn op de opstand bevestigd met schroeven en afdichtingsringen. De afdichtingsringen zijn verouderd waardoor een kans op inwatering mogelijk is (zie foto 70).

**Foto 70**  
Verouderde afdichtingsschroeven rookluiken

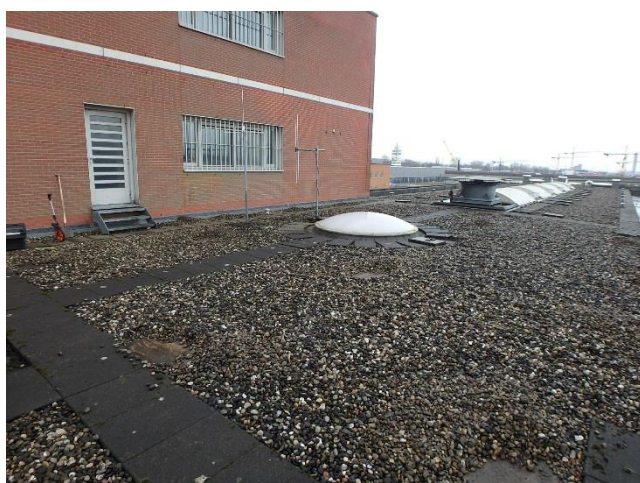
**Foto 71**  
Overzicht dakvlak bouwdeel G

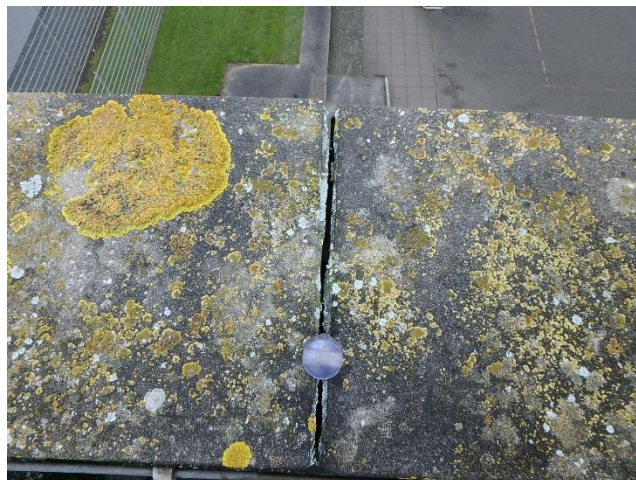
De dakranden zijn afgewerkt met prefab betonnen afdekbanden met aan de gevelzijde een waterhol. De kitvoegen tussen de betonnen afdekbanden verkeren deels in een slechte conditie. Deze zijn gescheurd of onthecht waardoor inwatering mogelijk is (zie foto 3 en 80). Plaatselijk zijn kitvoegen al vervangen (zie foto 98).

**Foto 80**  
Onthechting kit betonnen randelementen

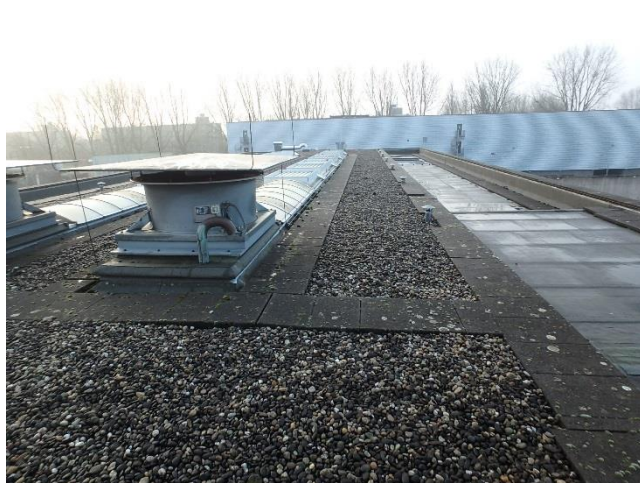
**Foto 89**  
Overzicht dakvlak K2

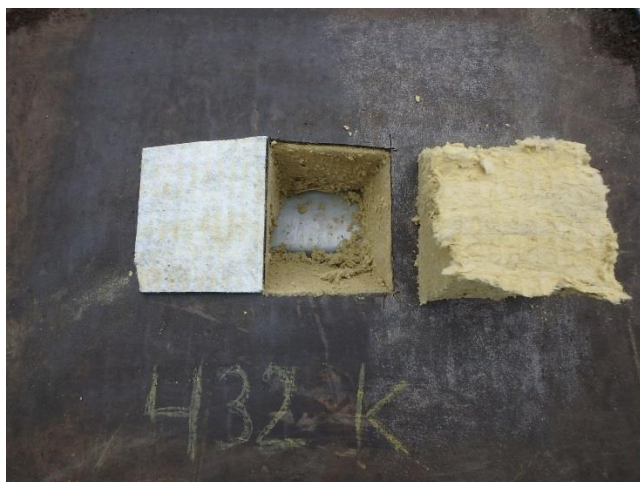
**Foto 91**  
Insnijding meetwaarde 432 (staaldak)

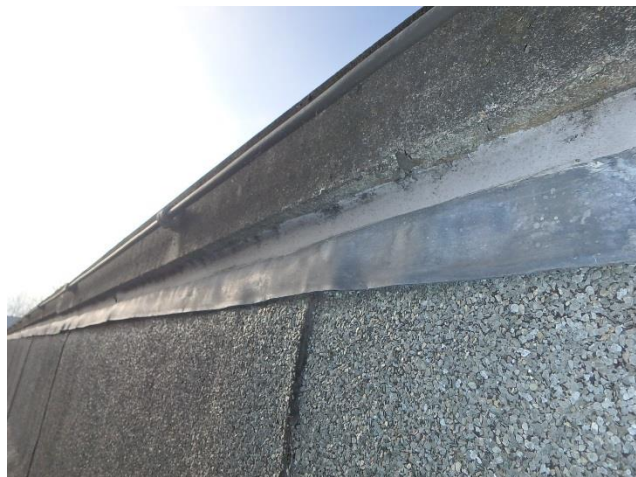
**Foto 98**  
Hernieuwde kitafwerking onderzijde betonband

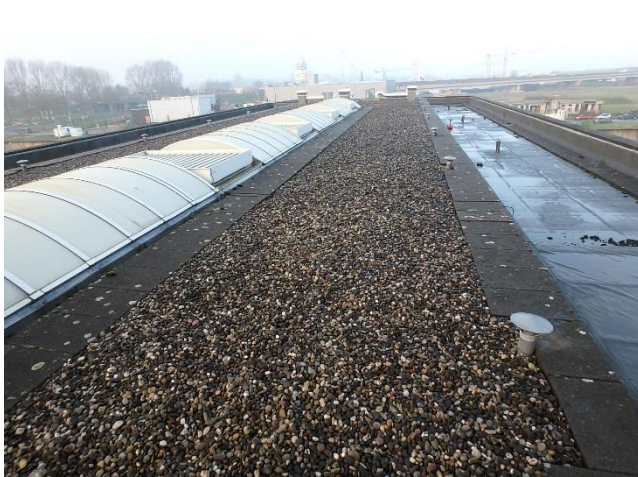
**Foto 99**  
Overzicht dakvlak L2

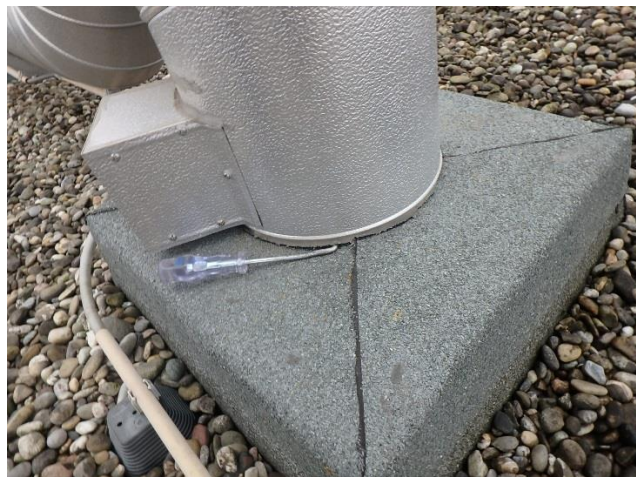
De opstanden van de installaties zijn voorzien van aparte gemineraliseerde APP-stroken. De aansluitingen van de installaties met de opstand zijn afgewerkt met siliconenkit. Deze kit hecht onvoldoende op de APP-opstandstroken (zie foto 69, 84 en 100). Het is niet bekend of deze kitafdichting van essentieel belang is voor de waterdichtheid van de opstand.

**Foto 100**  
Onthechting kitafwerking installatie

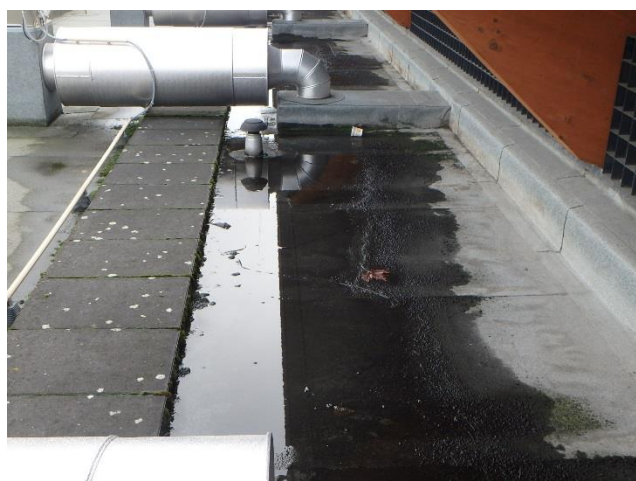
Het afschot is gebaseerd op een optische waarneming en is over het algemeen redelijk. Plaatselijk is wel overmatige plasvorming en vervuiling aanwezig (zie foto 102). Enkele hemelwaterafvoeren zijn ernstig vervuild (zie foto 103).

**Foto 102**  
Plaatselijk overmatige plasvorming

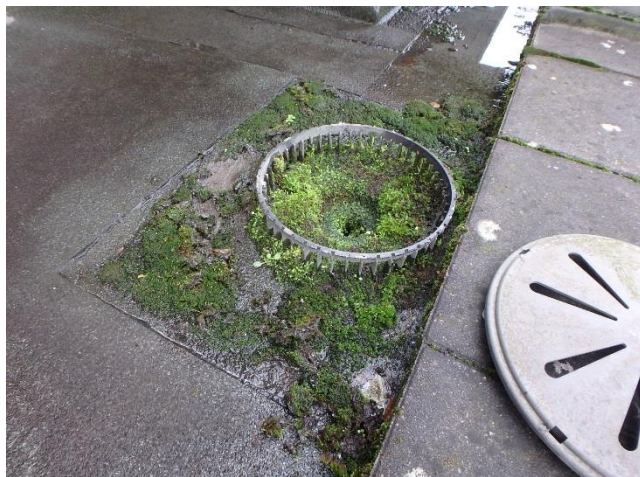
De hemelwaterafvoeren, type onderuitloop (pluvia), afmeting Ø 170 mm naar Ø 50 mm, zijn opgenomen in het dakbedekkingssysteem met aparte gemineraliseerde APP-plakstukken. De hemelwaterafvoeren zijn voorzien van een deugdelijke vuilkeervoorziening. Enkele hemelwaterafvoeren zijn ernstig vervuild waardoor de afvoer van regenwater stagneert (zie foto 103).

**Foto 103**  
Vervuiling van een hemelwaterafvoer

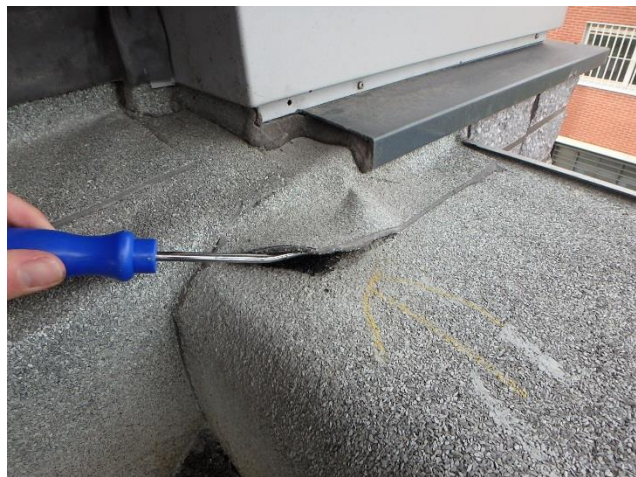
De opstanden zijn voorzien van aparte gemineraliseerde APP-opstandstroken. De opstandstroken zijn over het algemeen in een goede conditie. Bij de aansluiting van de dakrand met de opstand is een overlap onthecht waardoor inwatering mogelijk is (zie foto 104). De opstandhoogte is voldoende en bedraagt circa 220 mm respectievelijk 320 mm.

**Foto 104**  
Onthechting overlap aansluiting dakrand met opstand

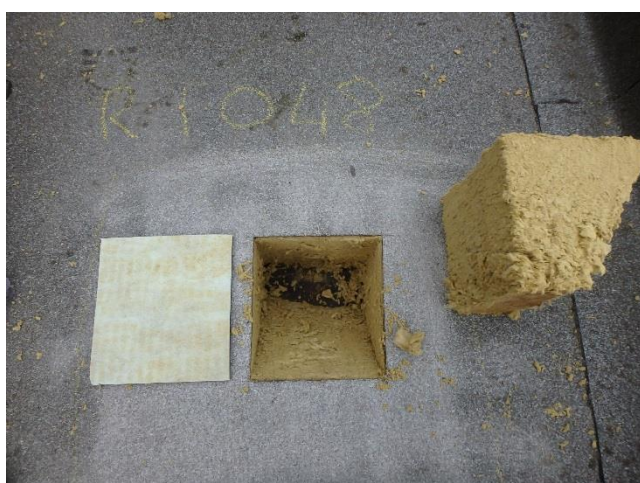
**Foto 107**  
Insnijding meetwaarde 1048 (betondak)
