## RISICOANALYSE

Risicolocatie : COG Vallei & Gelderland Midden  
Bovenbuurtweg 7G  
6717 XA Ede

Uw kenmerk : 639499504  
Dossiernummer : F\_6717 XA7G\_F16608  
CEA-code : 1339  
SBI-code : 85599  
Naw-nummer : 6717 XA7G  
Contactpersoon : de heer A. Raghi (Voorman conciërge)  
Contactpersoon intermediair : de heer W. Mulder (Raetsheren van Orden)  
Inspectiedatum : 23 februari 2021  
Rapportdatum : 5 maart 2021  
Bij bezoek aanwezig : contactpersoon relatie en intermediair  
Adviseur : de heer J.J.M. de Ruwe

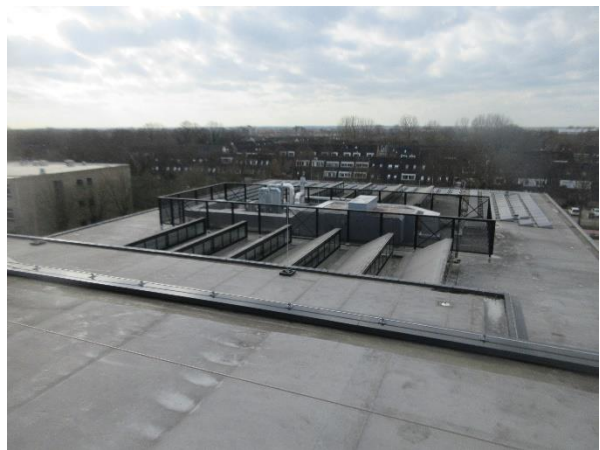
Dakoverzicht

Op het dak bevinden zich, verdeeld over twee dakvlakken, 277 PV-panelen. De PV-panelen zijn geïnstalleerd op een aluminium frame dat is geballast met betontegels. Er zijn enkele gebreken en tekortkomingen aan de PV-installatie waargenomen zoals kabels en connectoren die zich rechtstreeks op de ondergrond bevinden. Hiervoor is een preventieve maatregel opgenomen.

Diverse kabels en connectoren liggen rechtstreeks op de ondergrond met als gevolg dat vocht in de connectoren kan komen waardoor corrosie optreedt.

Door deze gebreken en tekortkoming is het risico op brand verhoogd. Om de kans hierop te verkleinen deze gebreken en tekortkomingen laten herstellen door een erkend elektrotechnisch bedrijf.

Daarom de PV-installatie laten keuren conform SCIOS Scope 12 (Technisch Document 18). Dit betreft een EBI (Eerste Bijzondere Inspectie) de eventueel geconstateerde gebreken laten herstellen. Bij grote installaties inclusief de categorie 2 testen. Dit betreffen I-V curvetesten en infrarood inspectie (thermografie). Na deze grondslag volgen er in de toekomst Periodieke Inspecties (PI) minimaal 1x 5 jaar te herhalen.
