## RISICOANALYSE

Risicolocatie : COG Vallei & Gelderland Midden  
Gruttostraat 10  
6883 CN Velp

Uw kenmerk : -  
Dossiernummer : F\_6883 CN10\_F16606  
CEA-code : 1339  
SBI-code : 85599  
Naw-nummer : 6883 CN10  
Contactpersoon : de heer T. Cornelissen (Astra A12 College)  
Contactpersoon intermediair : de heer W. Mulder (Raetsheren van Orden B.V.)  
Inspectiedatum : 23 februari 2021  
Rapportdatum : 15 maart 2021  
Bij bezoek aanwezig : intermediair en contactpersoon  
Adviseur : de heer J.J.M. de Ruwe  
de heer F. Marinissen

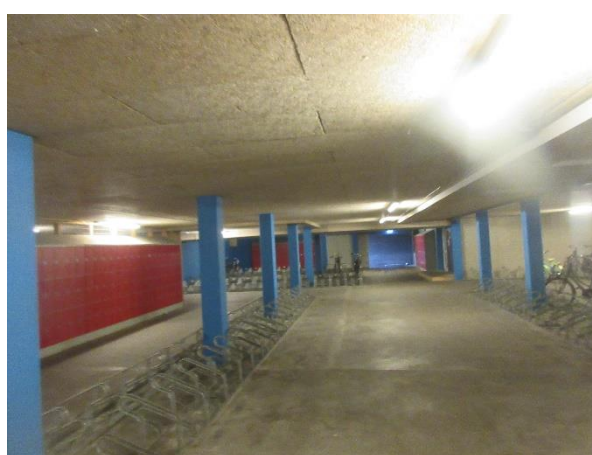
Fietsenkelder

- 02.01E Tegen de vloerconstructie van de kelder zijn houtwolcementplaten aangebracht. Deze platen zijn geïsoleerd met polystyreen. Op enkele plekken ontbreken enkele houtwolcementplaten. Hierdoor is het isolatiemateriaal onbeschermd. Brand ter plaatse van de plekken waar de houtwolcementplaten ontbreken zal zich hierdoor snel(ler) kunnen uitbreiden als gevolg van het onbeschermd (polystyreen) isolatiemateriaal.

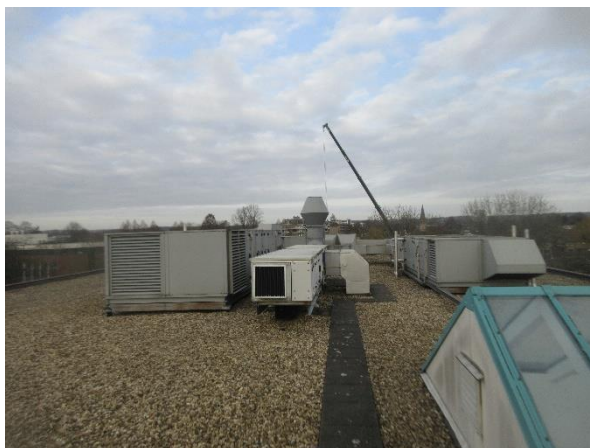
Dak

- 03.01E In de dakranden zijn noodoverstorten opgenomen, echter de capaciteit is vermoedelijk niet toereikend. Indien, door hevige regenval, de hemelwaterafvoeren het regenwater niet kunnen afvoeren zal het water op het dak blijven liggen. Door deze aanzienlijke belasting is er een verhoogd risico op waterschade en kan het dak bezwijken.

Ter voorkoming van dergelijke schades door wateraccumulatie de dakconstructie en de (nood) afvoersystemen, bij bestaande gebouwen, laten toetsen aan de belastinggevallen van wateraccumulatie en sneeuwdruk, zoals staat beschreven in de NEN 8700:2011 en de daaruit voortvloeiende normen. Indien afwijkingen worden geconstateerd, de situatie laten aanpassen, zodat wordt voldaan aan de uitgangspunten in de genoemde normering.

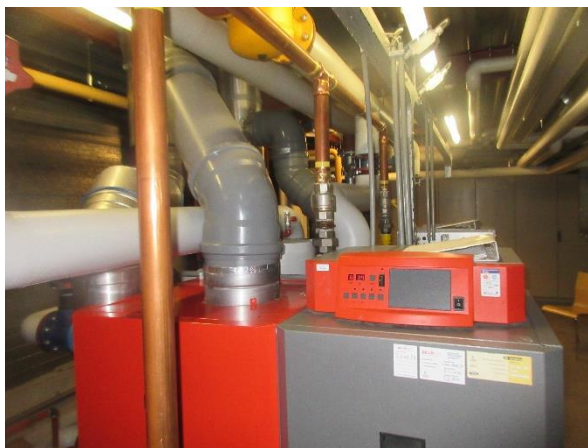
CV-installatie

| Verwarmingsinstallatie | er zijn visueel geen gebreken aan de verwarmingsinstallaties waargenomen. Wel is in de opstelruimte een constructie aangebracht ter ondersteuning van leidingwerk. |
