# Sociale Verzekeringsbank te Deventer

## Risicorapportage 2013 Versie 2

### Achmea Schadeverzekering

Deze inspectie heeft betrekking op het **regiokantoor in Deventer**.

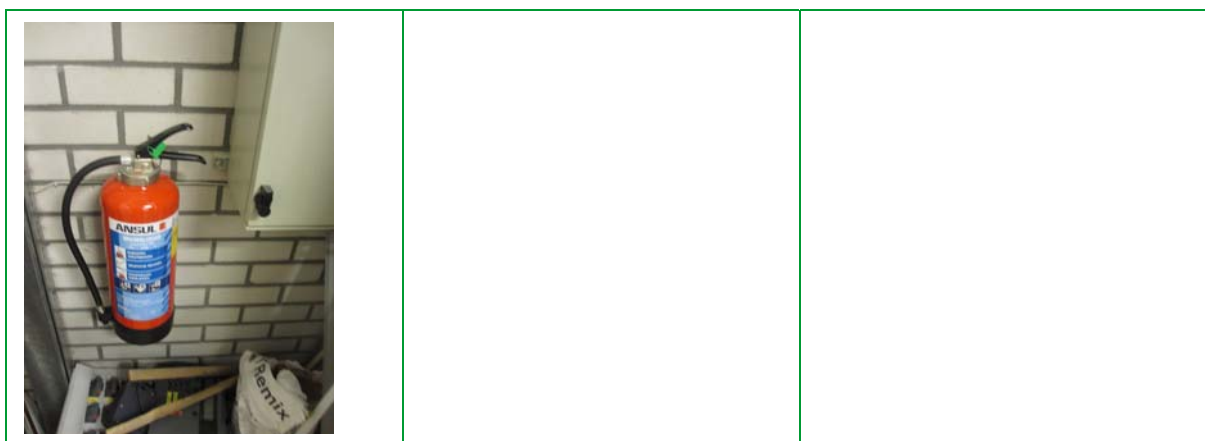
<p>Er is een blusser aanwezig gevuld met bluspoeder. Het nadeel is dat deze veel nevenschade geven, niet alleen in de ruimte maar vooral ook bij fijngevoelige apparatuur.</p>		
--------------------------------------------------------------------------------------------------------------------------------------------------------------------------------	--	--
