Sociale Verzekeringsbank te Utrecht

Risicorapportage 2013 Versie 2

Achmea Schadeverzekering

Deze inspectie heeft betrekking op het **regiokantoor in Utrecht**.

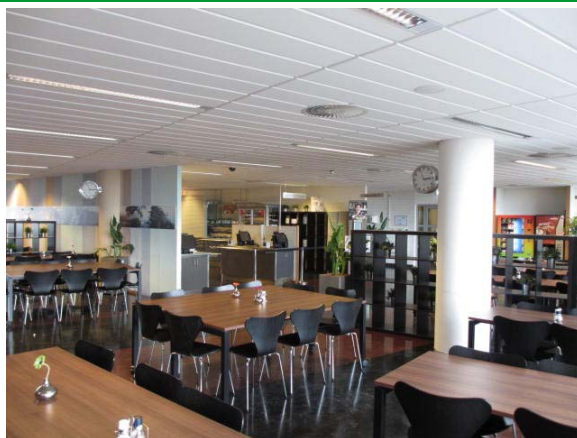
- Bedrijfsrestaurant (exploitatie uitbesteed: Eurest) incl. frituur; elektrisch; B-klep aanwezig; jaarlijkse controle afvoerkanalen met zo nodig reiniging.
- Bij de technische dienst een eenvoudige werkplaats met handapparatuur.

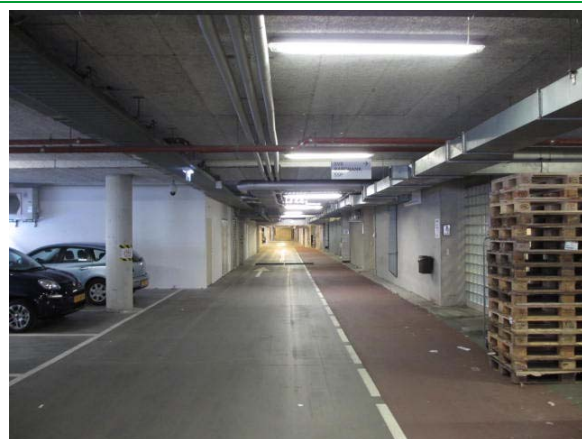
Parkeerdeel begane grond

2013.05	Plafondplaten parkeerdelen	Advies
	<p>In de parkeerdelen zijn plafondplaten verwerkt met een zeer brandbare isolatie (ps). Een klein brandje kan daarbij grote gevolgen hebben: ps kent een zeer snelle brandvoortplanting, geeft brandende druppelvorming en veel giftige rook en roet. Dergelijke branden geven veel schade en vaak langduriger ontwrichting van het gebruik van het gebouw, mede omdat vak ook allerlei utilities ook zijn aangetast. Derhalve zorg te dragen dat de plafondplaten goed op elkaar aansluitend bevestigd zijn en openingen (bv. bij doorvoeren) goed dichtzetten met brandwerend materiaal (zoals dat ook bij compartimentering gebruikt).</p>	
2013.06	Elektrakeuring	Advies
	<p>De volgende elektrakeuring - conform wegingmethodiek NEN 3140 - laten keuren conform de NEN 1010 en de NEN-EN 50110-01 en de daarin opgenomen NEN 3140. Genoemde keuring kan worden aangevuld met een thermografisch onderzoek (advies). Met infraroodopnames kunnen snel en efficiënt "hotspots" (gebreken die gepaard gaan met een overmatige warmte ontwikkeling) worden opgespoord die met het blote oog niet waarneembaar zijn.</p>
